LAUDO DE CONDIÇÃO E AVALIAÇÃO

ASTRO MERO

Solicitante:	Astromarítima Navegação S/A
Eng. Responsável:	Vito Caputo
Local da Vistoria:	Estaleiro EISA – Rio de Janeiro /RJ
Data da Vistoria:	22/02/2024

Este laudo certifica que a TS PERÍCIA NAVAL, a pedido de ASTROMARÍTIMA NAVEGAÇÃO S/A, vistoriou no dia 22/02/2024 o PSV/OSRV ASTRO MERO, no Estaleiro EISA, município do Rio de Janeiro/RJ, com o objetivo de determinar o estado e condição da embarcação, bem como efetuar a sua avaliação.

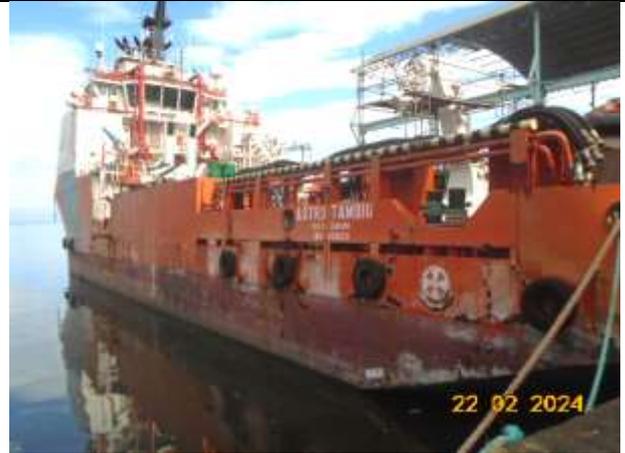
- Pintura desgastada e áreas de corrosão no costado por bombordo e por boreste.
- Pintura desgastada e corrosão no convés principal e na borda falsa.
- Pintura desgastada e corrosão no rolo da popa, superestrutura (bombordo, boreste, vante e ré).
- Pintura desgastada e corrosão na superestrutura, áreas do costado de BE e BB e piso do convés principal.

2. Costado por bombordo sentido proa, pintura desgastada e áreas de corrosão

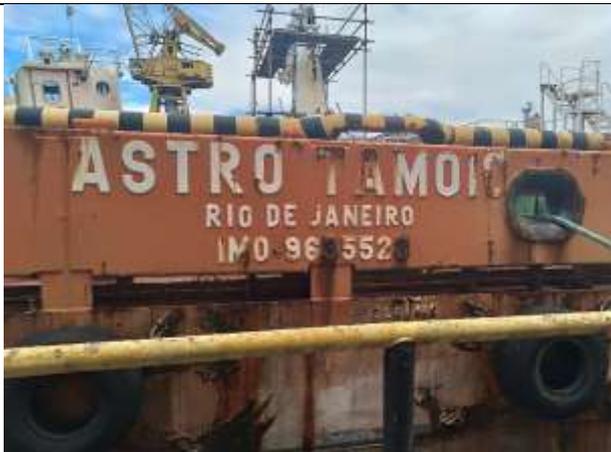
5. Pintura desgastada e áreas de corrosão nos costados e borda falsa

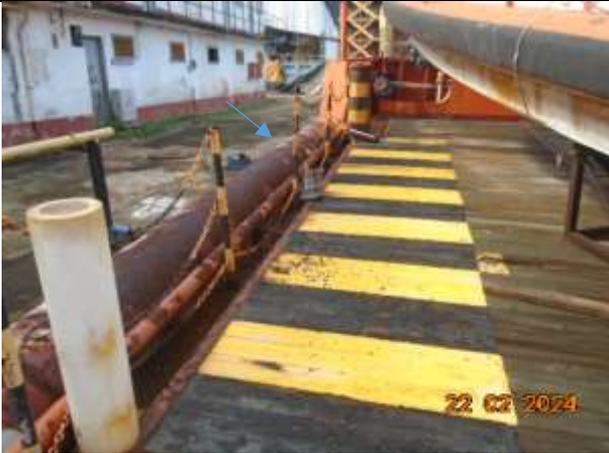
7. Convés principal na popa, corrosão no rolo da popa

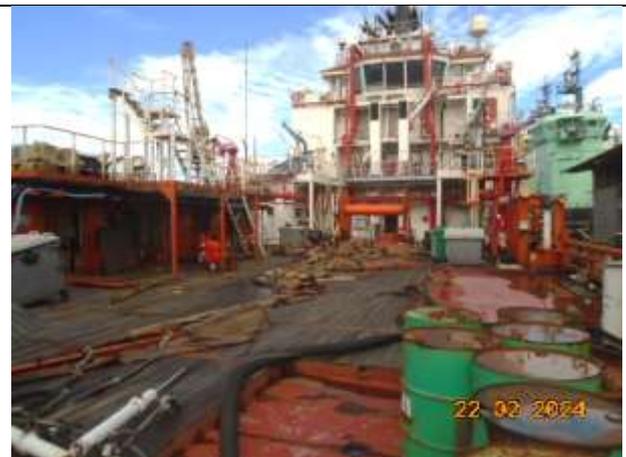
- Carretel auxiliar para barreira de contenção
- Acionamento hidráulico do carretel auxiliar de barreira de contenção
- Skimmer

10. Convés principal sentido proa, equipamentos de recolhimento de óleo derramado removidos

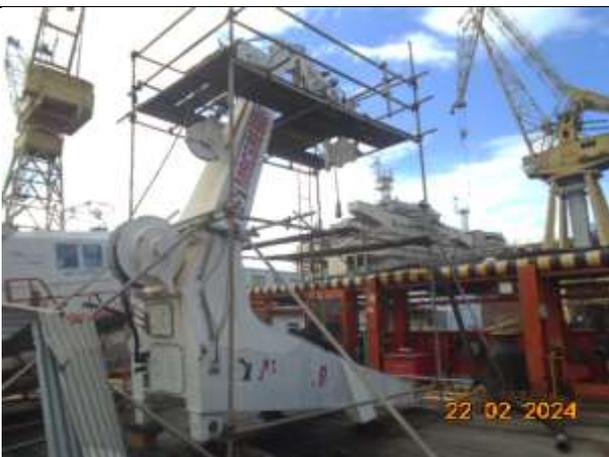
O turco do bote de serviço e o bote de serviço foram retirados de sua base e colocados no convés.

11. Turco do bote de serviço removido de sua base

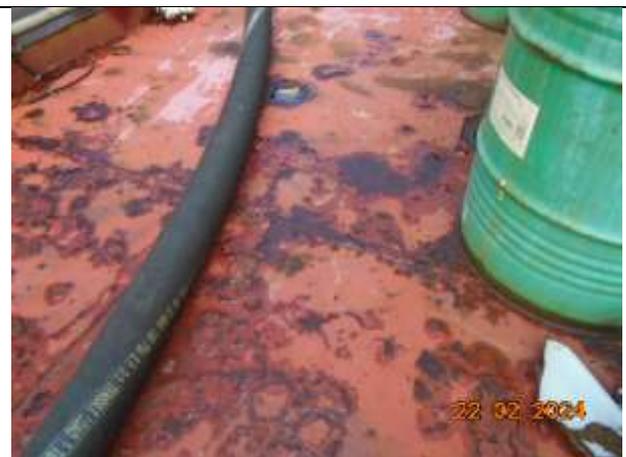
12. Pintura desgastada e áreas de corrosão no piso no convés principal

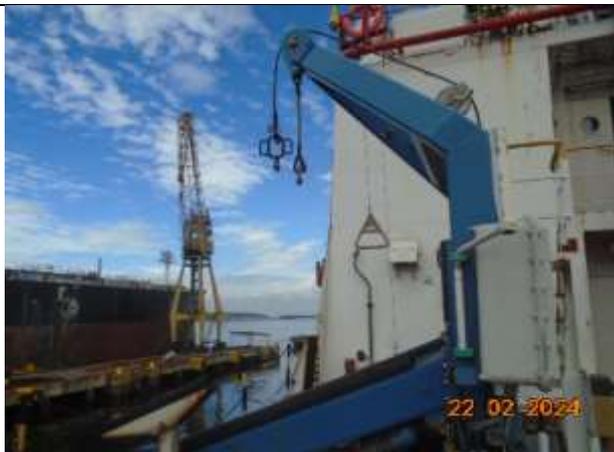
- Bote de resgate.

19. Turco do bote de resgate, bote removido de bordo

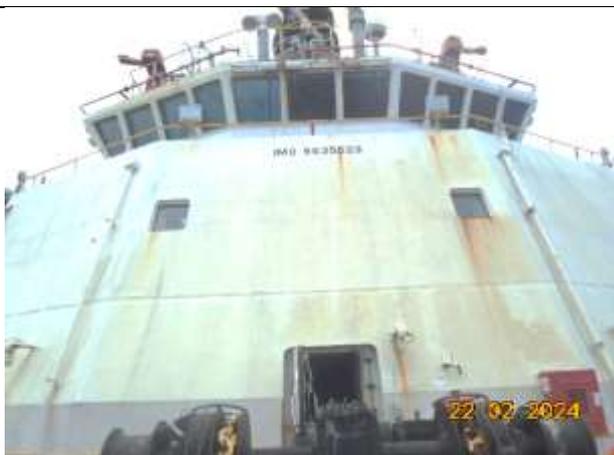
23. Pintura desgastada e pontos de corrosão na superestrutura por vante

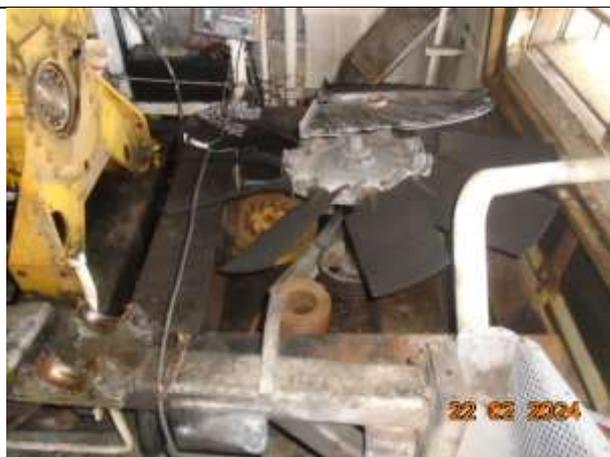
- Radiador retirado para reparos – (MCA de emergência)
- 2 Compressores de ar de partida
- 2 Bombas de arref. AS dos geradores principais
- Bomba de incêndio de emergência.

58. Radiador do motor diesel do grupo gerador de emergência removido para reparo

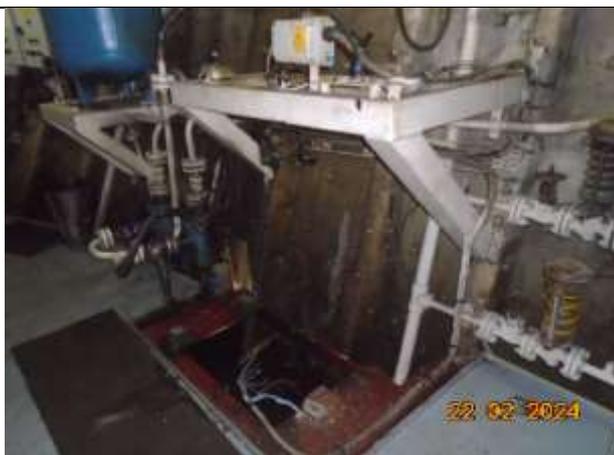
63. Compressor de ar de partida removido

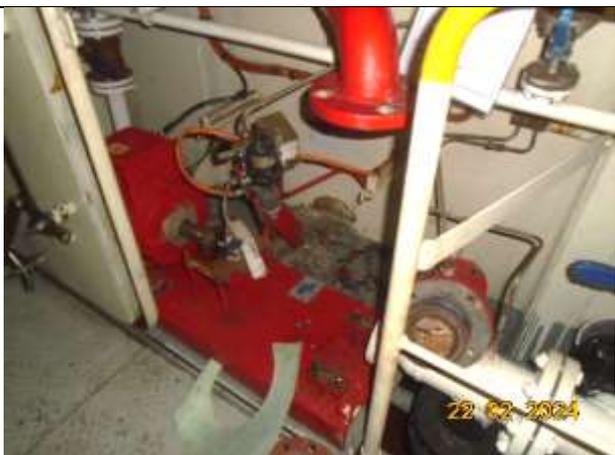
83. Bomba de incêndio de emergência removida de bordo
