Laudo de  
**Avaliação Imobiliária**

Faculdade de Ciências Médicas e Jurídica  
Rua Itauba, s/n, bairro alto bonito,  
Augustinópolis – TO.  
Laudo – Referência 27/10/2020

**Ref.: Laudo de avaliação de Inspeção Nível 1 baseada em “check up” da edificação que tem como resultado a análise técnica dos fatos ou a condição relativa, localizado na TO-404, Rua Itauba S/N, bairro alto bonito, Augustinópolis, Tocantins.**

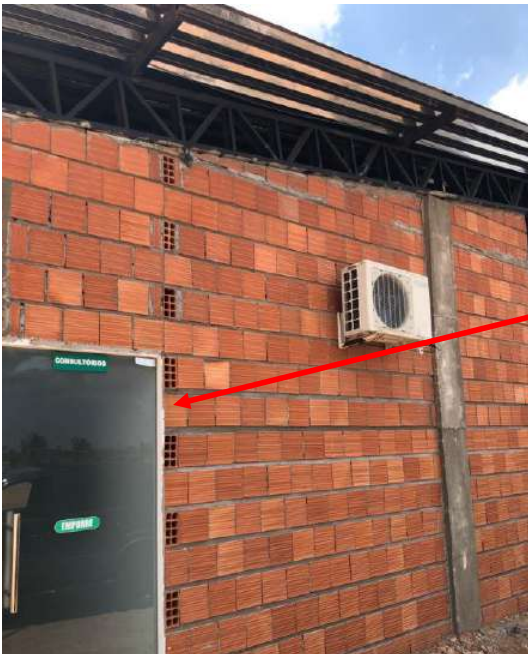
A imagem abaixo demonstra erro construtivo de falta de verga no vão da porta, as vergas são pequenas vigas estruturais presente em vão de porta e janela com função de fazer a distribuição de tensões, com ausência desse elemento estrutural, futuramente pode ocorrer o aparecimento de fissuras nos cantos se prologando

diagonalmente para cima (risco mínimo – recuperável).

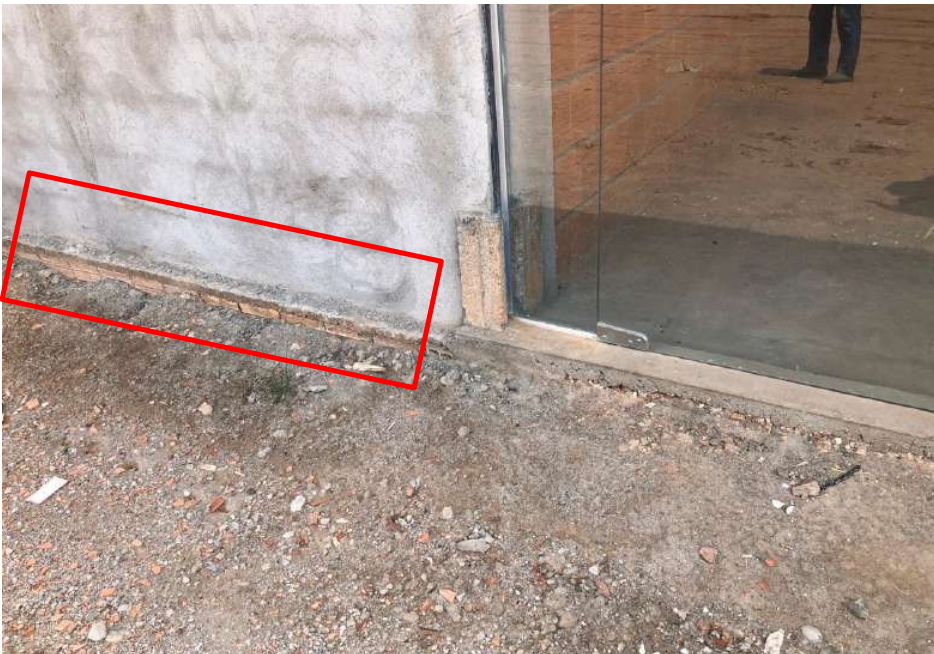
A imagem abaixo mostra que não foi executado viga de baldrame sob a alvenaria, podendo gerar futuramente problemas estruturais. Não foi possível verificar a mesma condição em todas as paredes. Risco regular – parcialmente recuperável.

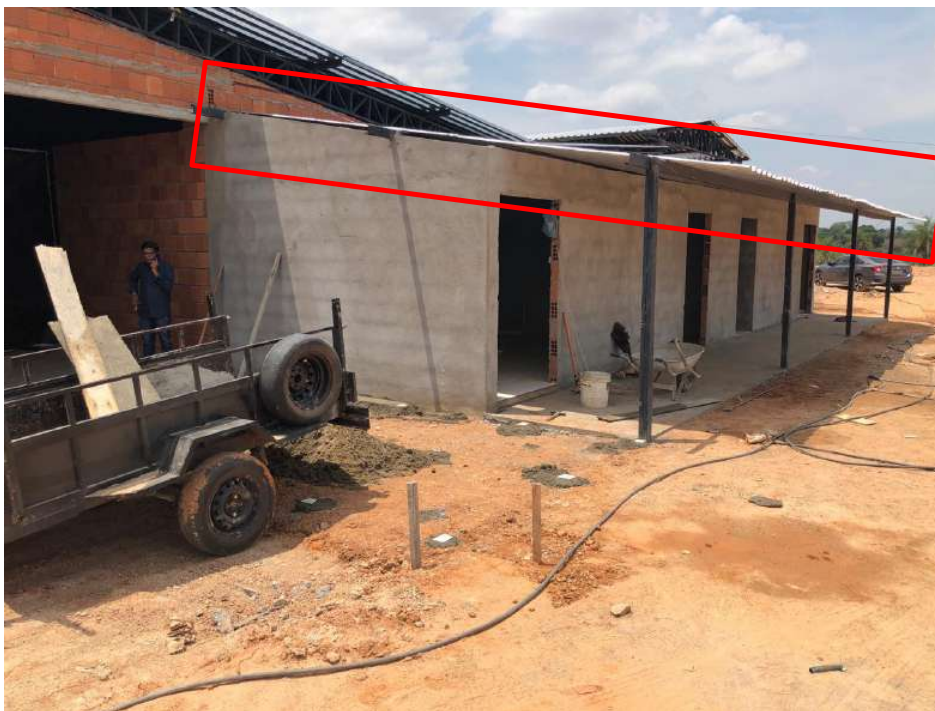
A imagem a cima são banheiros no fundo da faculdade, nos mesmos não possui uma estrutura de telhado que apresenta estrutura completa capaz de suportar as cargas ao qual o telhado será submetido, sendo assim necessário inserir elementos

secundários(terças/vigas/caibros), para que atenda com segurança o usuário do ambiente. (risco crítico, segurança de utilização, recuperável.)

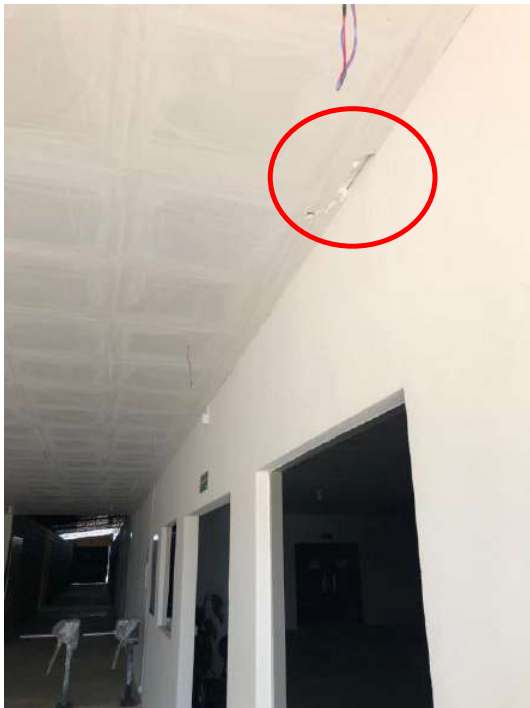
A imagem a seguir com trinca no forro, apresenta fissura causada possivelmente pela variação térmica, normalmente no período de inverno quando faz calor durante o dia

e logo a noite esfria, com falta de espaço entre juntas para acontecer essa movimentação de dilatação e contração suavemente. Risco mínimo, recuperável.

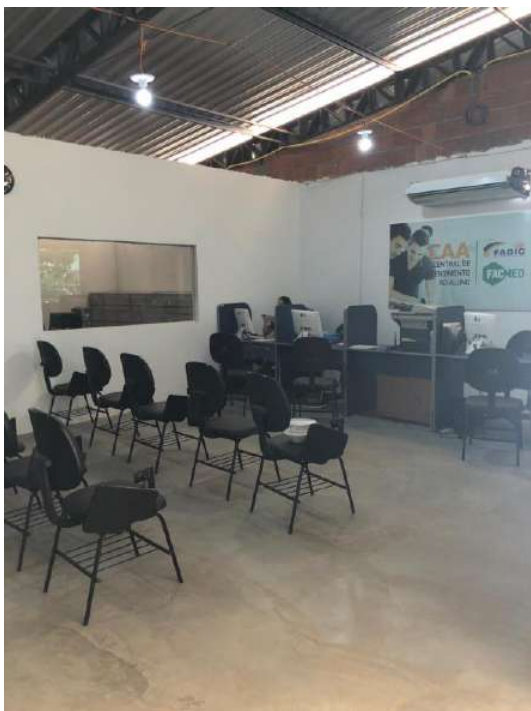
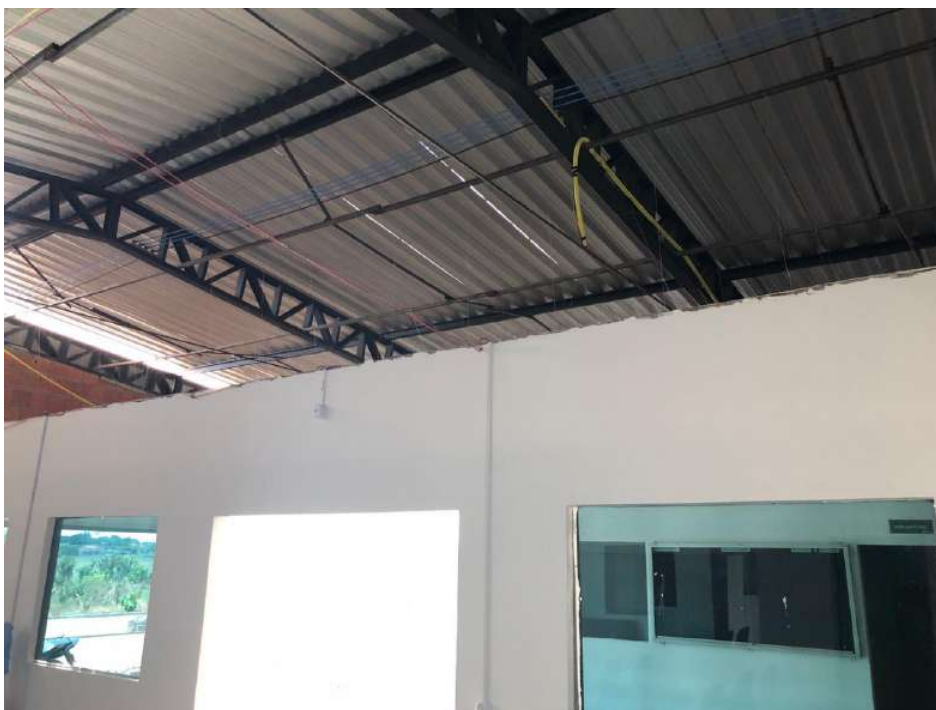
As duas imagens desta página, o possível visualizar que o ambiente não está forrado e assim com telhado visível é visto que não possui o travamento/contraventamento que tem a função de dar rigidez ao conjunto garantindo estabilidade da estrutura. Risco mínimo, recuperável.

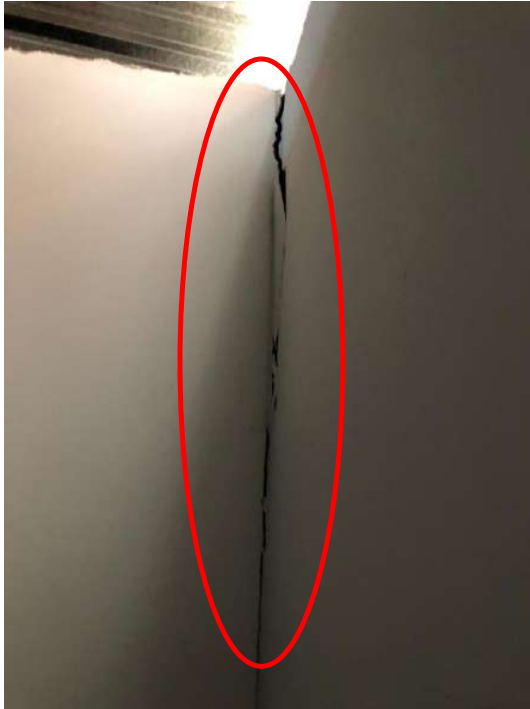
A imagem a seguir mostra o aparecimento de fissura no canto da alvenaria, esse tipo de fissuras pode ser causado pela movimentação de elementos construtivos. A parede lateral esquerda da edificação está descolando para fora e provavelmente

continuará acentuando o problema caso não seja feito um reforço estrutural (Risco crítico, fazer projeto de reforço estrutural). Solo externo aparentemente sem resistência. Falta de estrutura de travamento. Edificação demonstrando anomalias. Possível falta de amarração da tesoura do telhado.

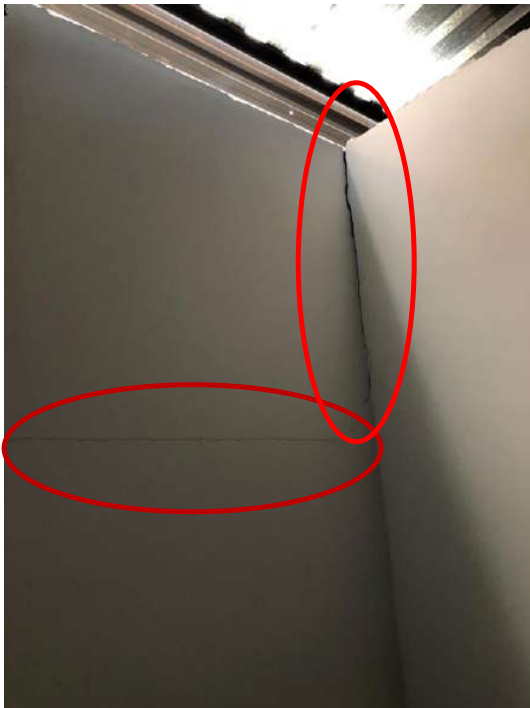
Na imagem abaixo há presença de fissuras na vertical e na horizontal, causados normalmente pela expansão da argamassa através da reação química e movimentação de elementos construtivos ancorados na parede.

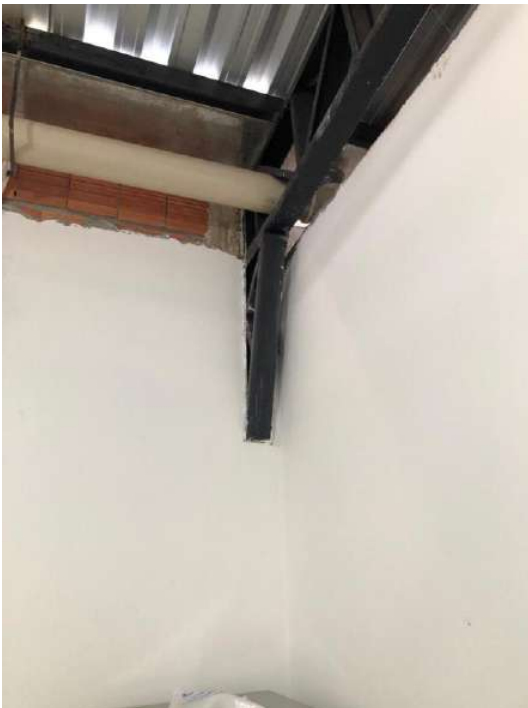
A imagem ao lado mostra o aparecimento de fissura no canto da alvenaria, esse tipo de fissuras pode ser causado pela movimentação de elementos construtivos ancorados na parede.

Possível esforço horizontal a parede podendo empurrar a alvenaria que aparentemente está sem estrutura de travamento.

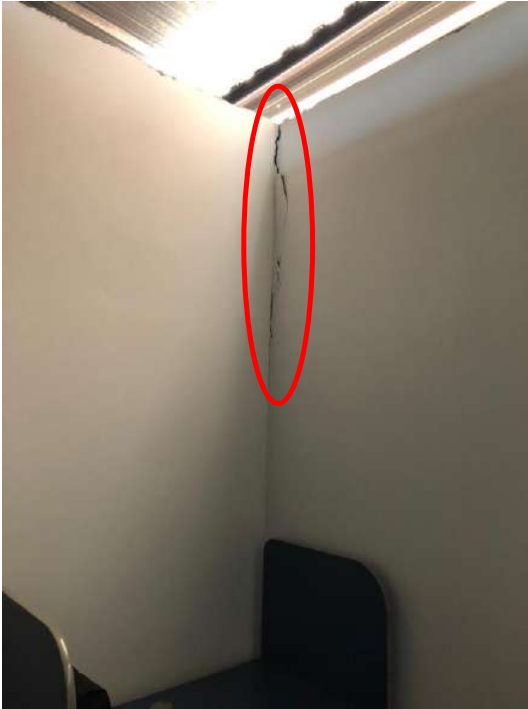
Na imagem a cima possui a presença de fissuras vertical, causado normalmente movimentação de elementos construtivos ancorados na parede.

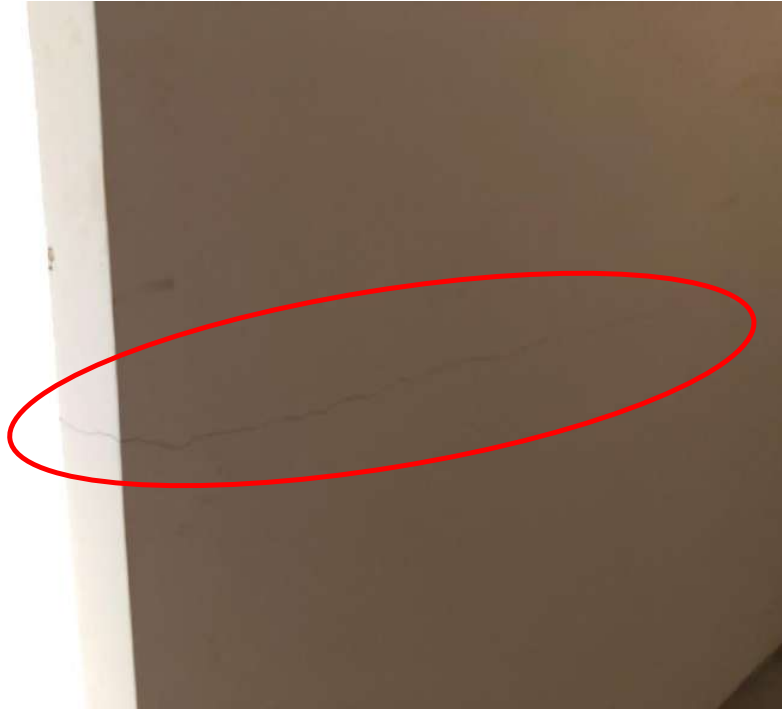
A imagem a cima apresenta uma fissura horizontal em uma parede em alvenaria com revestimento, causado normalmente por expansão da argamassa através da reação química tanto entre os componentes da argamassa e da alvenaria.

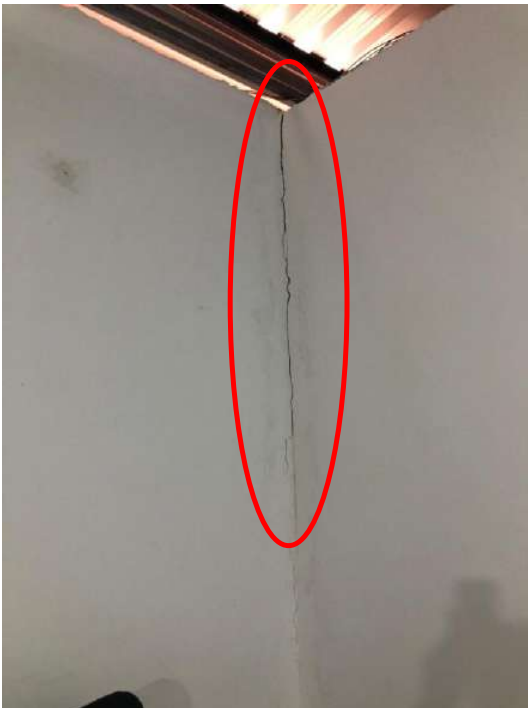
Na imagem ao lado possui a presença de fissuras vertical, causado normalmente movimentação de elementos construtivos ancorados na parede

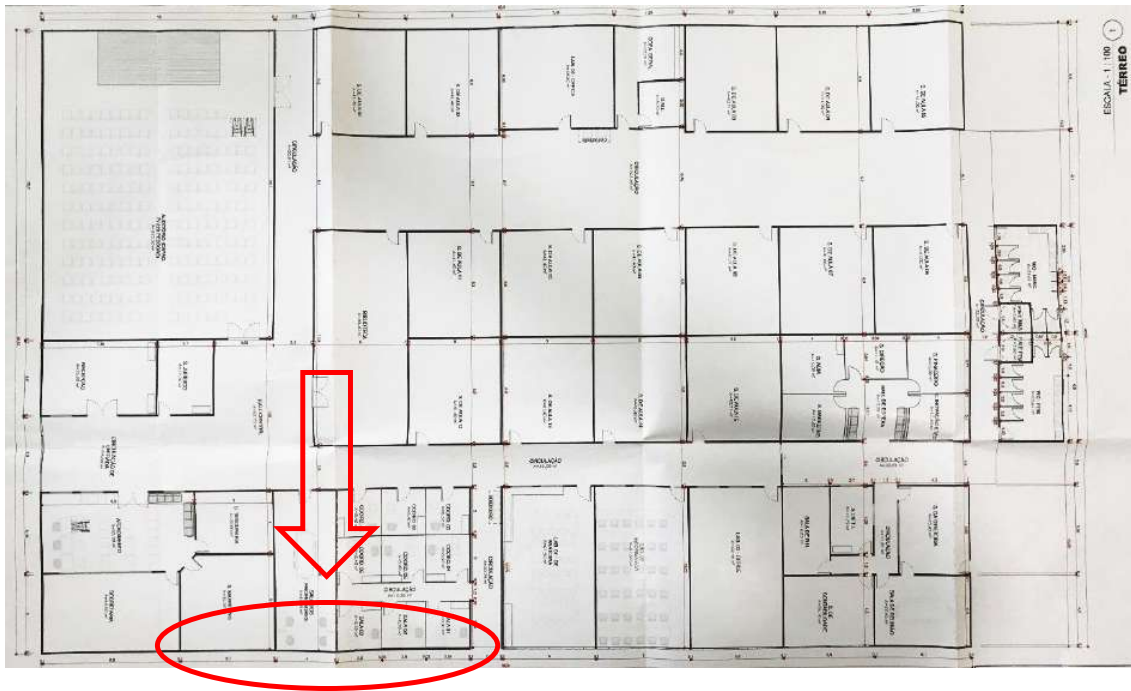
Local onde a alvenaria está se deslocando para o lado de fora (divisa). Saliento a necessidade de fazer um reforço estrutural para travamento da alvenaria pelo lado externo. A tesoura da cobertura pode estar ajudando a empurrar a parede lateral, devendo então ser “atirantada” conforme exemplo abaixo.

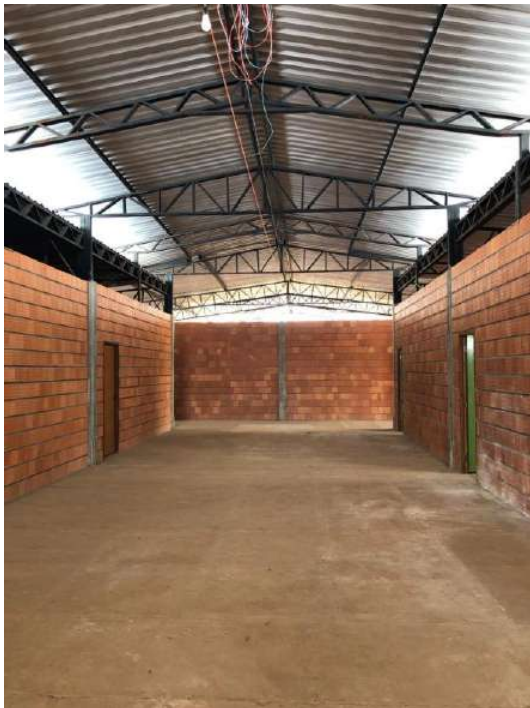
Na imagem ao lado as portas no corredor não possuem verga.

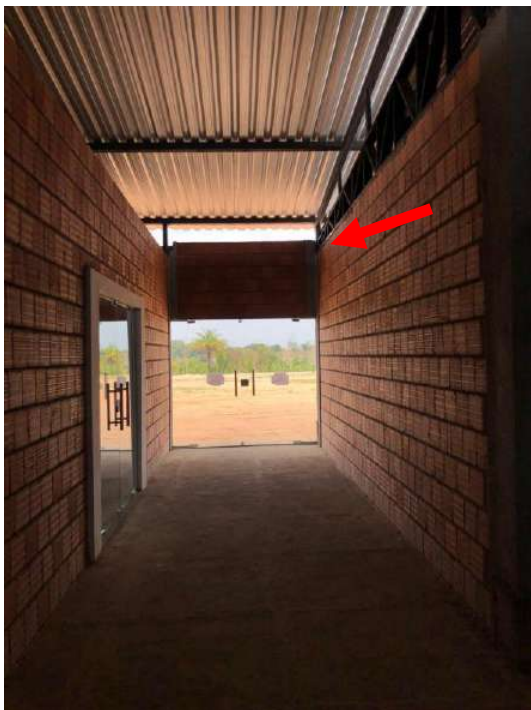
Início do deslocamento da alvenaria mencionada e possível “empurrão da tesoura sobre a alvenaria”.

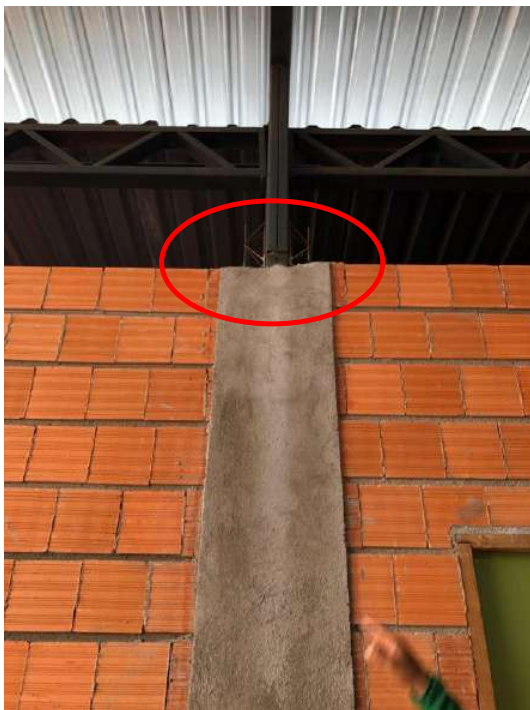
A imagem ao lado está fora dos padrões normativos de pilar em concreto armado, contendo duas treliças ao lado do pilar metálico.

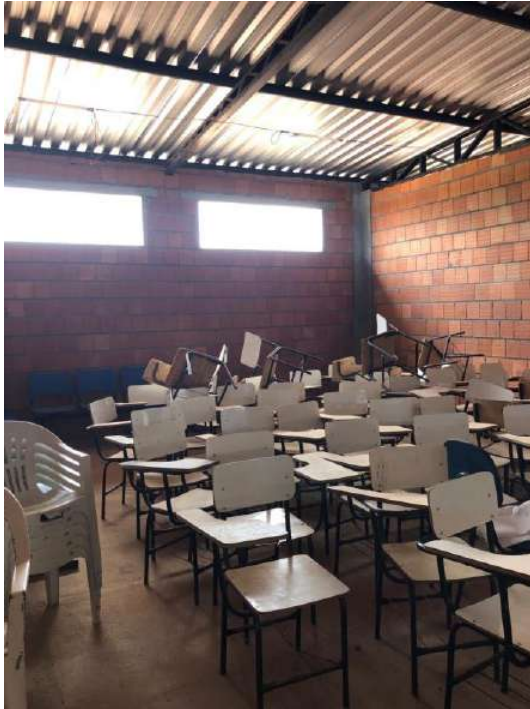
A imagem ao lado apresenta abertura para janelas, mas as mesmas não possui contra verga, isso implica posteriormente o aparecimento de fissuras no canto da abertura, podendo se prolongar ao decorrer da parede, diferentemente na abertura de porta, janelas devem possui verga e contra verga, para distribuição das tensões nas peças. Para solucionar esse problema, deveria ser inserido contra verga antes de colocar a esquadrias das janelas

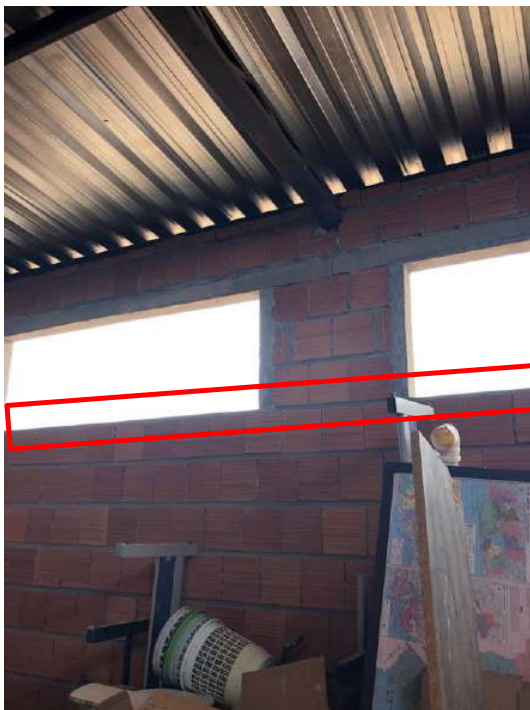
Possui o mesmo caso da imagem a cima, a ausência de contra verga.

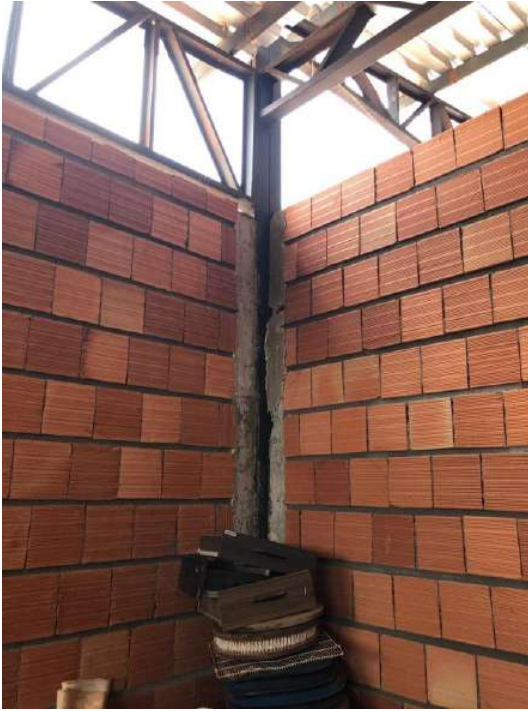
Não é possível identificar a metodologia estrutural da edificação. Existem pilares de concreto armado, pilares em aço e locais com ausência de estrutura.

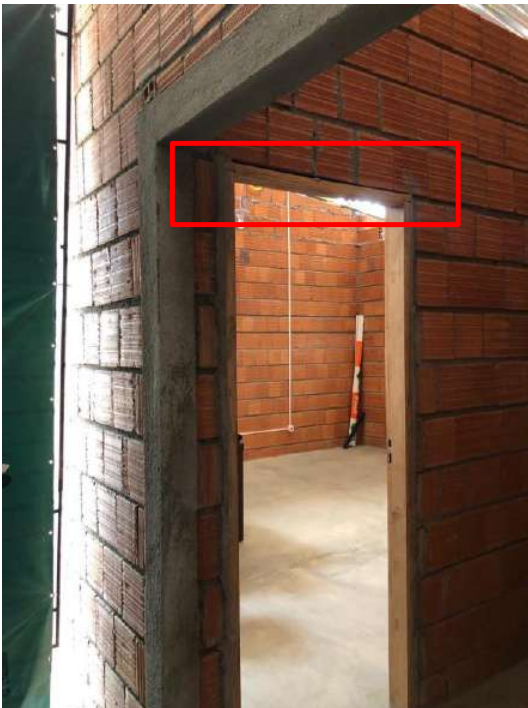
A entrada para sala a frente não contém a verga na porta.

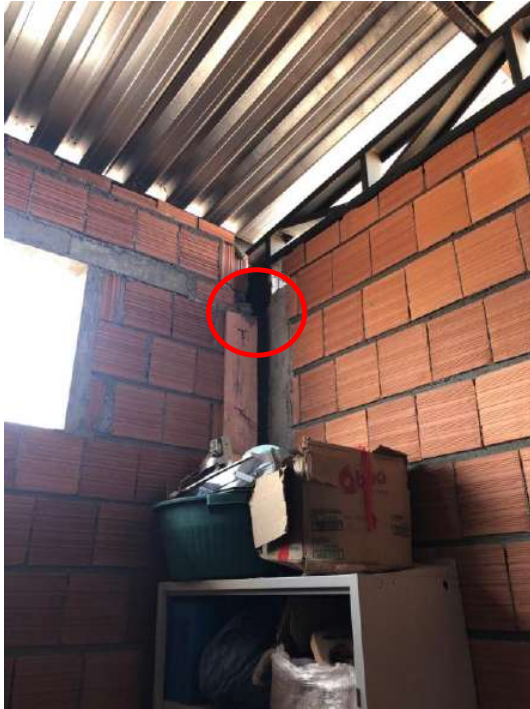
Na imagem ao lado possui dois detalhes citados anteriormente, a ausência de verga e a presença de treliça ao lado pilar metálico concretado, fora dos padrões.

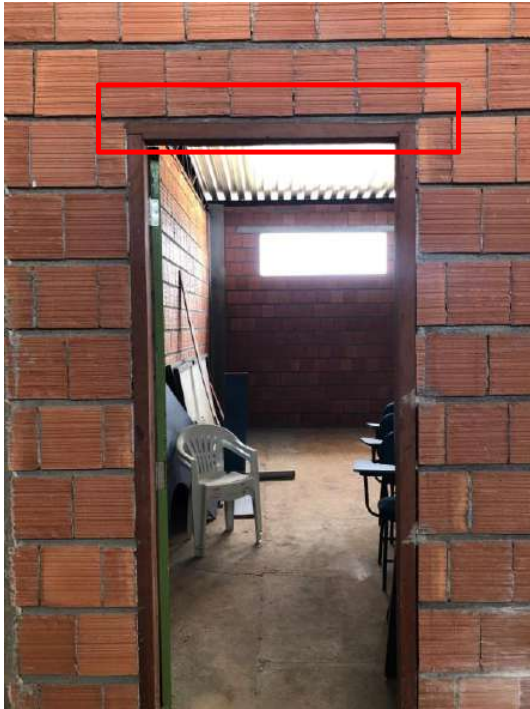
Na imagem ao lado não possui verga no vão da porta.

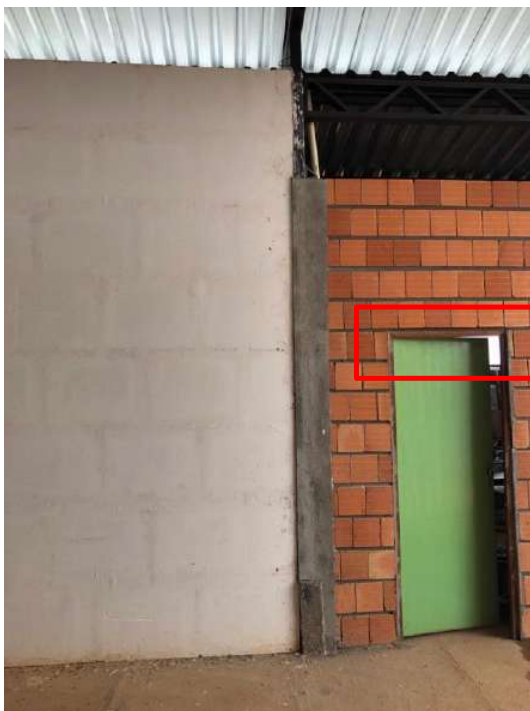
Na imagem ao lado não possui verga no vão da porta.

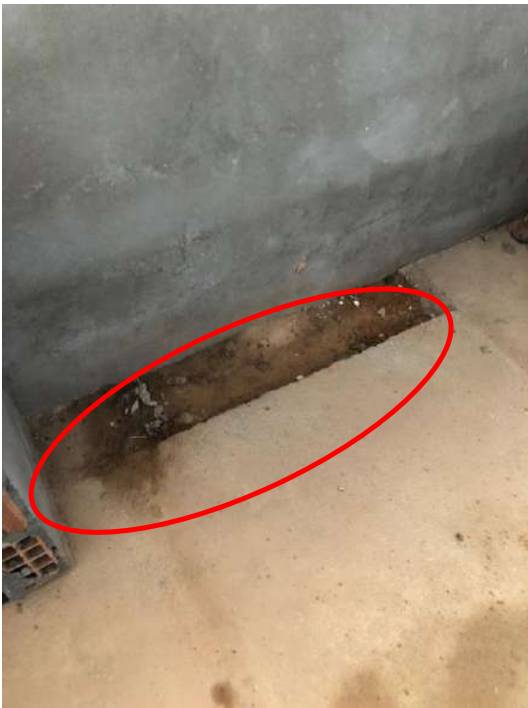
Na imagem ao lado apresenta falta do fechamento do piso grosso. Piso com espessura inferior ao necessário.
