**EXCELENTÍSSIMO SENHOR DOUTOR JUIZ DE DIREITO DA
22ª VARA CÍVEL DO FÓRUM CENTRAL – DR. JOÃO MENDES
JUNIOR – SÃO PAULO.**

Processo nº 0004590–21.2017

Laudo
de
Avaliação

casa térrea de número 58 da porta, situado a Rua T-6 do loteamento Vale do Camurigipe, na Pituba, subdistrito de Brotas, município de Salvador – BA, demais confrontações e limites descritos na **matrícula nº 23.317**, registrada junto ao 3º cartório de Registro de Imóveis (**atualmente sob a circunscrição do 6º Cartório de Registro de Imóveis**) da comarca de Salvador/BA.

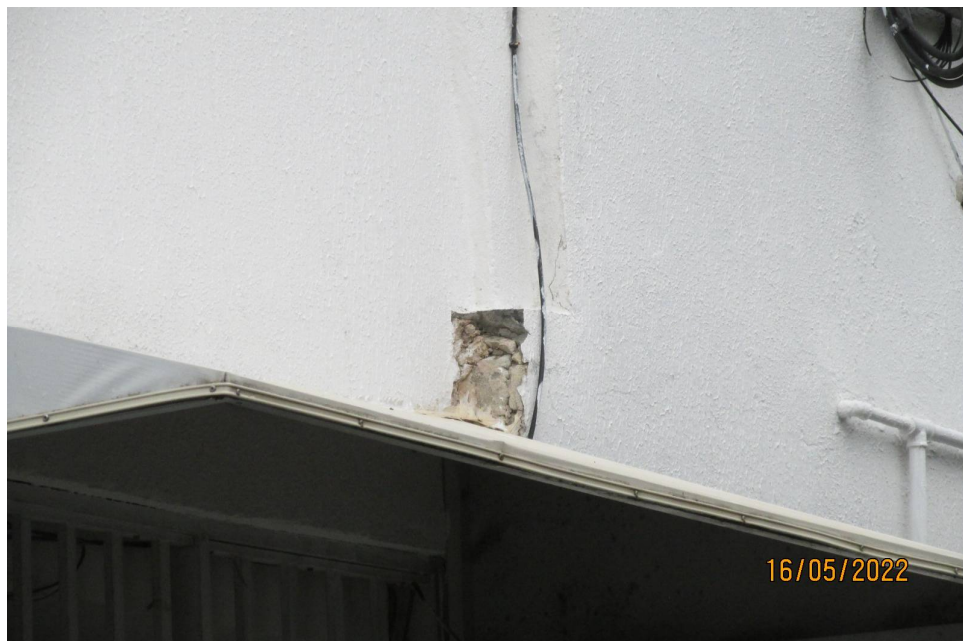
Foto 7) Vista de dano do revestimento de fachada acima da porta de entrada do imóvel nº 58, a demandar reparos.

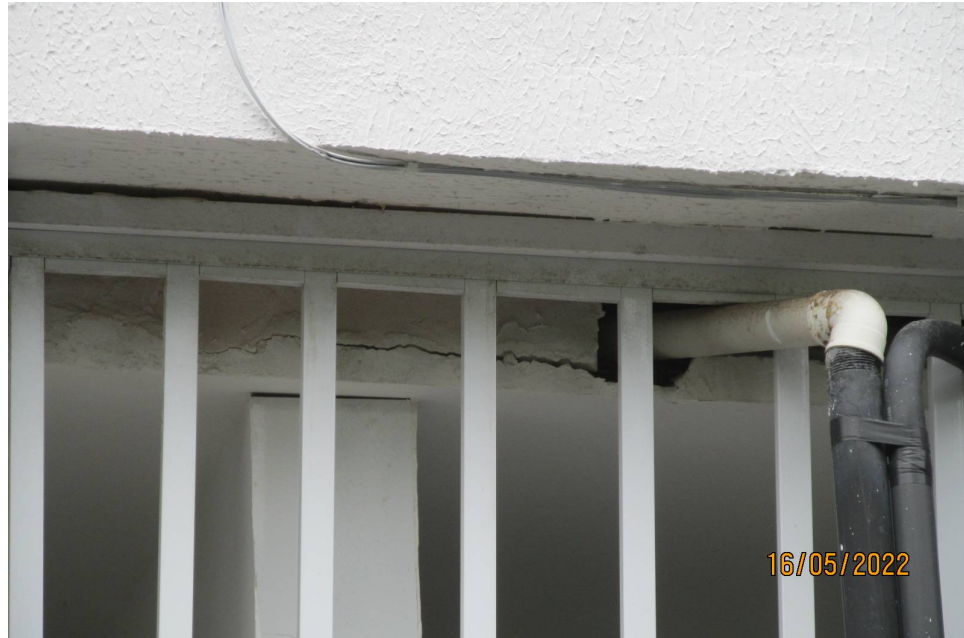
Foto 8) Detalhe vão sem caixilho onde se observa destaque do forro em relação ao acabamento lateral e parede em "dry wall" descolada do forro.

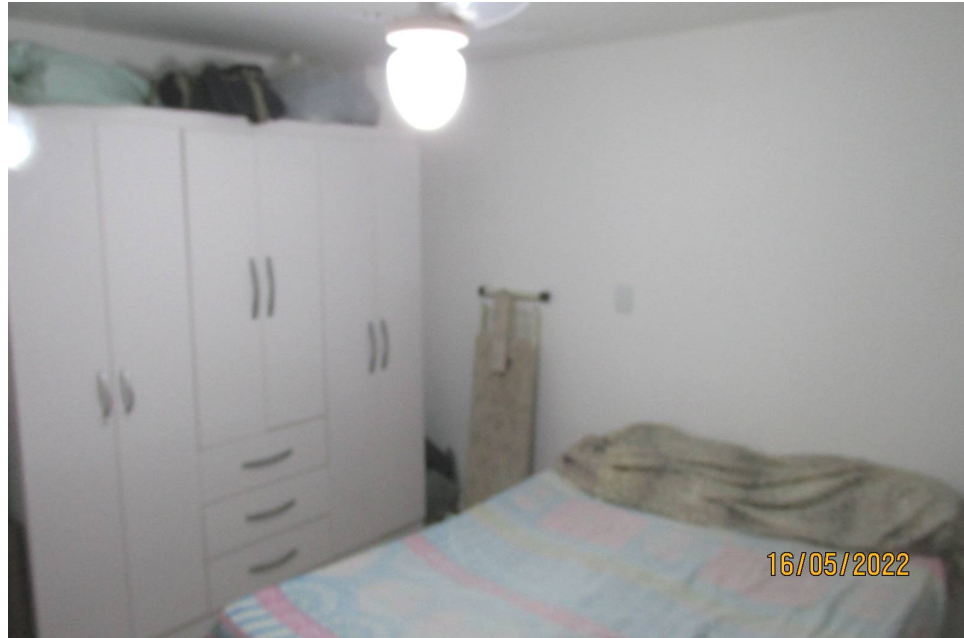
Foto 16) Vista do dormitório. Observar acabamento de piso, paredes e teto e ausência de aberturas destinada a iluminação e ventilação.

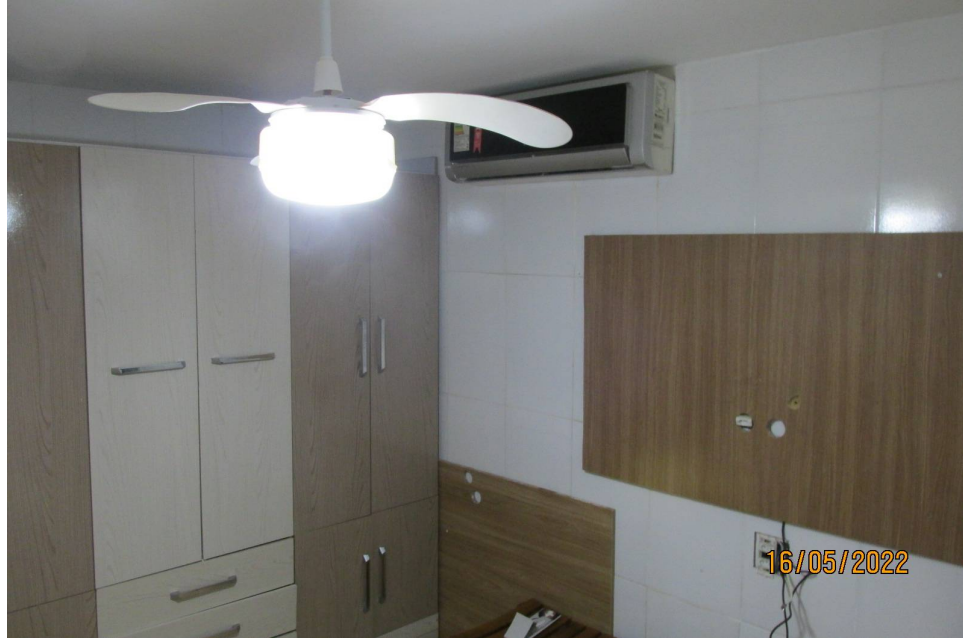
Foto 24) Vista do dormitório. Observar acabamento e aparelho de ar condicionado. A dependência não possui abertura destinada a ventilação e iluminação natural.

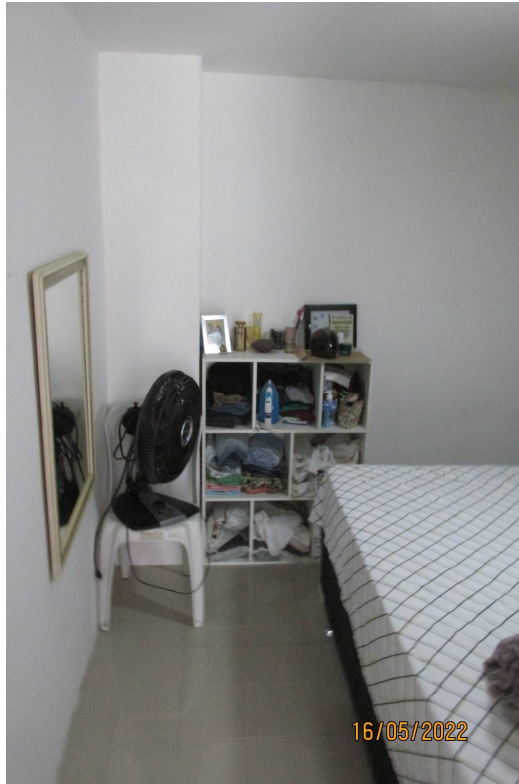
Foto 34) Vista do dormitório. Observar acabamento de piso, paredes e teto e ausência de abertura destinada a ventilação e iluminação.

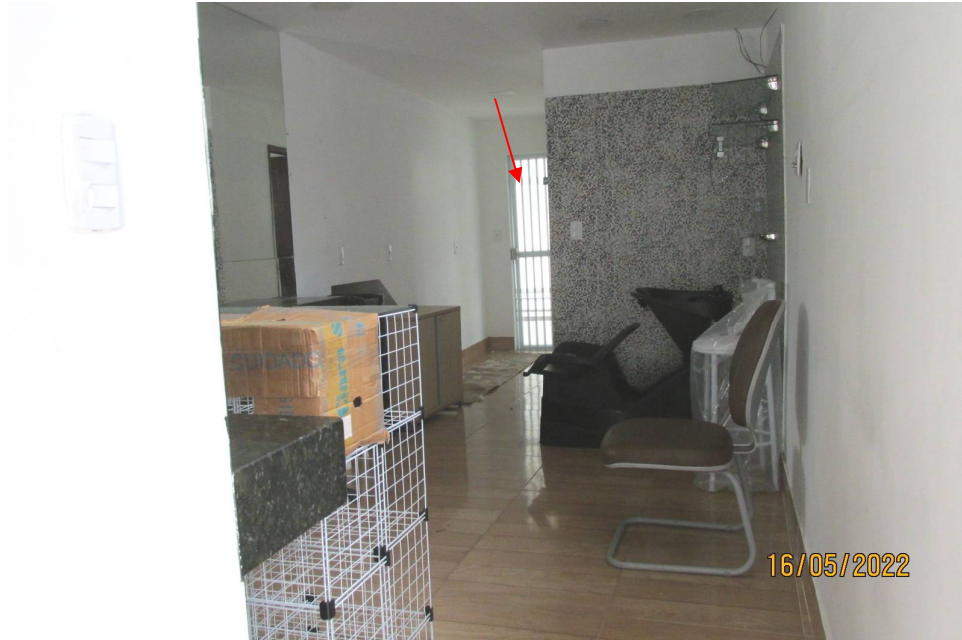
Foto 36) Vista do salão. Observar acabamento de piso, paredes e teto. A dependência extrapola o limite da área titulada, sua porta de entrada principal (seta), fora da área titulada.

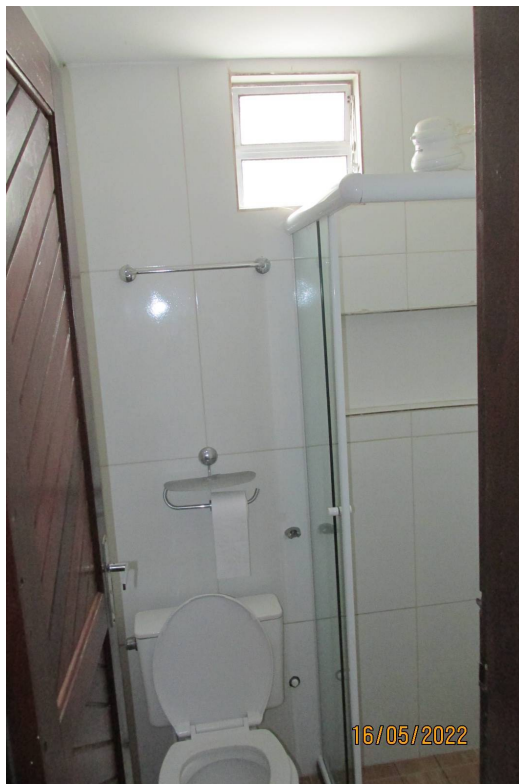
Foto 37) Vista do banheiro privativo da unidade, que ocorre em área que extrapola a área titulada.
