# EXMO. SR. DR. JUIZ DE DIREITO DA 5ª VARA CÍVEL DA COMARCA DE TAUBATÉ.

(PROCESSO Nº 1006308-13.2017.8.26.0625).

**L A U D O P E R I C I A L**

**PROCESSO 1006308-13.2017.8.26.0625 – AÇÃO DE PROCEDIMENTO COMUM – DIREITO DE VIZINHANÇA**

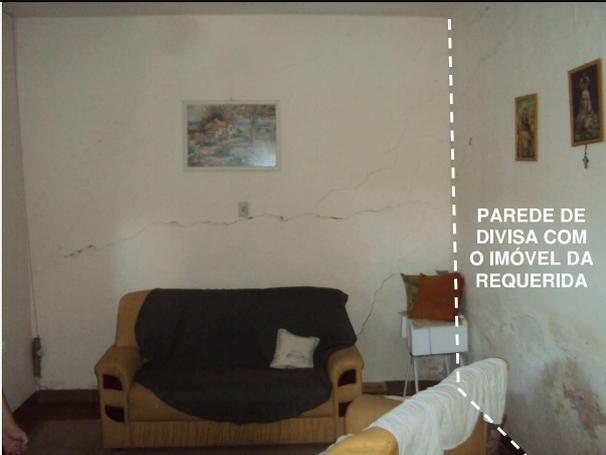
DANO IDENTIFICADO	FOTOGRAFIA
<p>Vista do interior do imóvel da Requerente. Observa-se aí, a <b>sala de estar</b>, a qual faz divisa com o novo cômodo construído no imóvel da Requerida. Observa-se aí trincas graves nas paredes do imóvel da Requerente, possivelmente agravadas pelos problemas de infiltração de água.</p>

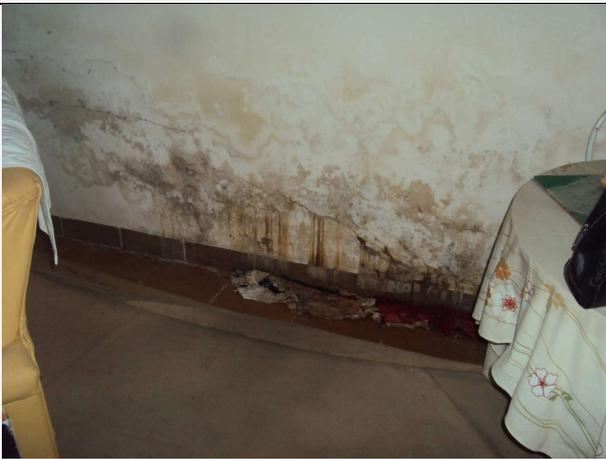
<p>PAREDE DE DIVISA COM O IMÓVEL DA REQUERIDA</p>
<p>Vista da <b>parede da sala</b> da Requerente, que faz divisa com o imóvel da Requerida. Observa-se aí, os sinais de infiltração de água na <b>porção inferior da parede da sala</b>, devido à infiltração de água das chuvas no vão existente entre as paredes de divisa dos imóveis das partes.</p>

3. Como a edificação da Requerida foi construída após a edificação da Requerente, com muro em altura superior, torna-se necessário que o mesmo efetue o correto fechamento do vão existente entre as paredes, bem como coloque calhas e rufos de forma adequada visando evitar a infiltração de águas entre as paredes.

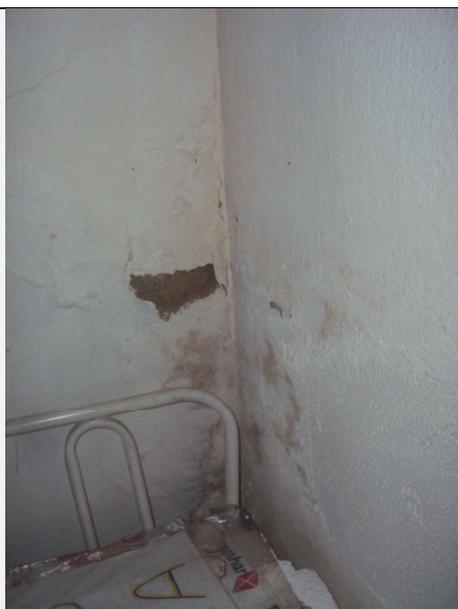
<p>Outra vista da <b>parede da sala</b> do imóvel da Requerente. Observa-se aí, os sinais de infiltração de água <u>na porção inferior da parede da sala</u>, e estufamento do revestimento, devido à infiltração de água das chuvas no vão existente entre as paredes de divisa dos imóveis das partes.</p>

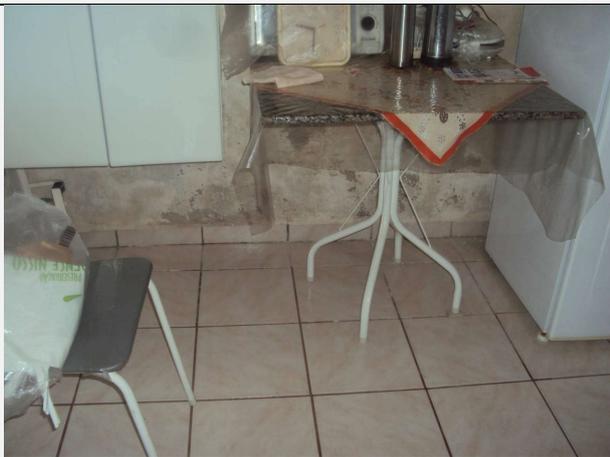
<p>Vista da <b>parede da cozinha</b> da edificação da Requerente. Observa-se aí, os sinais de <u>infiltração na porção inferior da parede</u>, a qual fazia divisa com o antigo banheiro do imóvel da Requerida.</p>

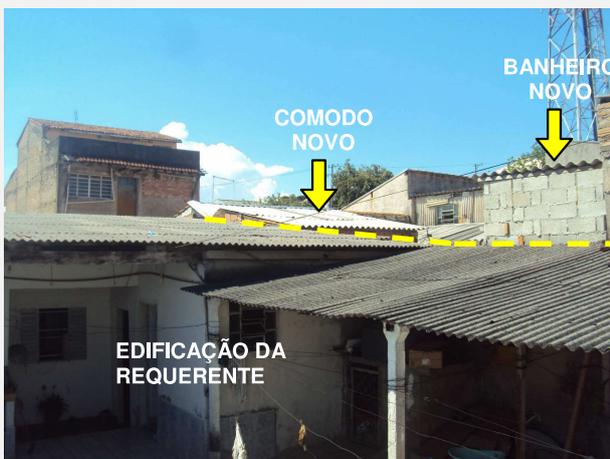
<p>Vista externa do imóvel da Requerente. Observa-se aí, a edificação da Requerente, e <u>as coberturas do cômodo e banheiros novos</u>, construídos no imóvel da Requerida (paredes e telhados mais elevados). Através de análises sobre imagem de satélite de alta resolução, de anos distintos, constatou-se que o cômodo novo foi construído no ano de 2016, época das reclamações da Requerente.</p>

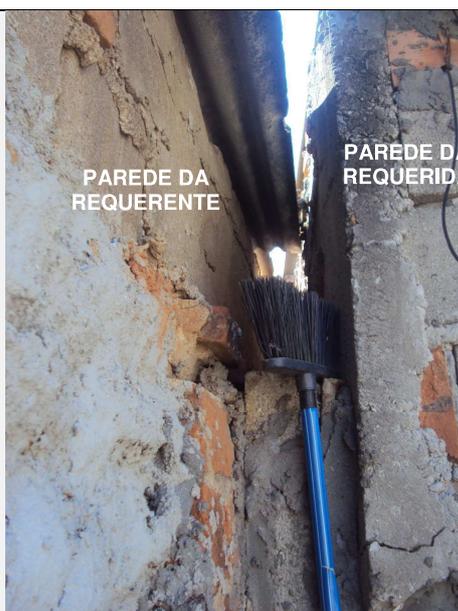
<p>Vista do vão existente entre os muros /paredes de divisa dos imóveis em tela.                  Observa-se aí, que o mesmo não possui cobertura adequada, facilitando a infiltração de água das chuvas, nas paredes do imóvel da Requerente.</p>

2. Através de vistoria realizada nos imóveis em tela em 02 de outubro pp., a signatária constatou diversos danos na edificação da Requerente, resultantes da construção de um cômodo, utilizado como dormitório no imóvel da Requerida. Verificou-se a **existência de um vão entre os muros/paredes de divisa** dos imóveis das partes, por onde **infiltram as águas das chuvas**, causando graves infiltrações por entre parede/muro (especialmente nas porções inferiores), do imóvel da Requerente.

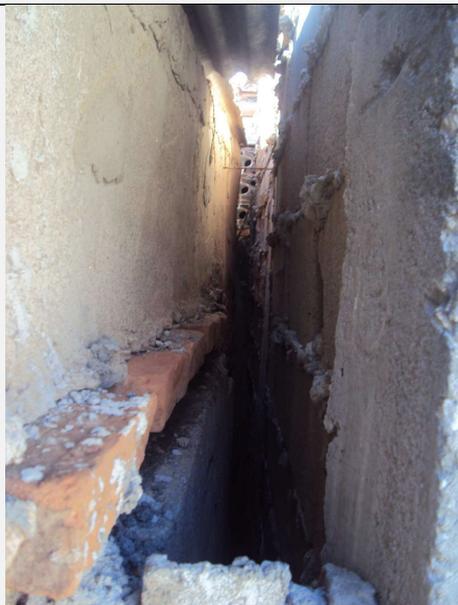
<p>Vista do detalhe do <u>vão existente entre os muros /paredes de divisa</u> das edificações em tela, permitindo a infiltração de água das chuvas, causando sinais de umidade na edificação da Requerente.</p>
