TRIBUNAL REGIONAL DO TRABALHO DA 15ª REGIÃO
VARA DO TRABALHO DE ITAPIRA

Autos: 0057600-90.2001.5.15.0069

AUTO DE CONSTATAÇÃO E REAVALIAÇÃO DOS IMÓVEIS DE
MATRÍCULA 10.747 E 10.748 DO CRI DE SOCORRO/SP

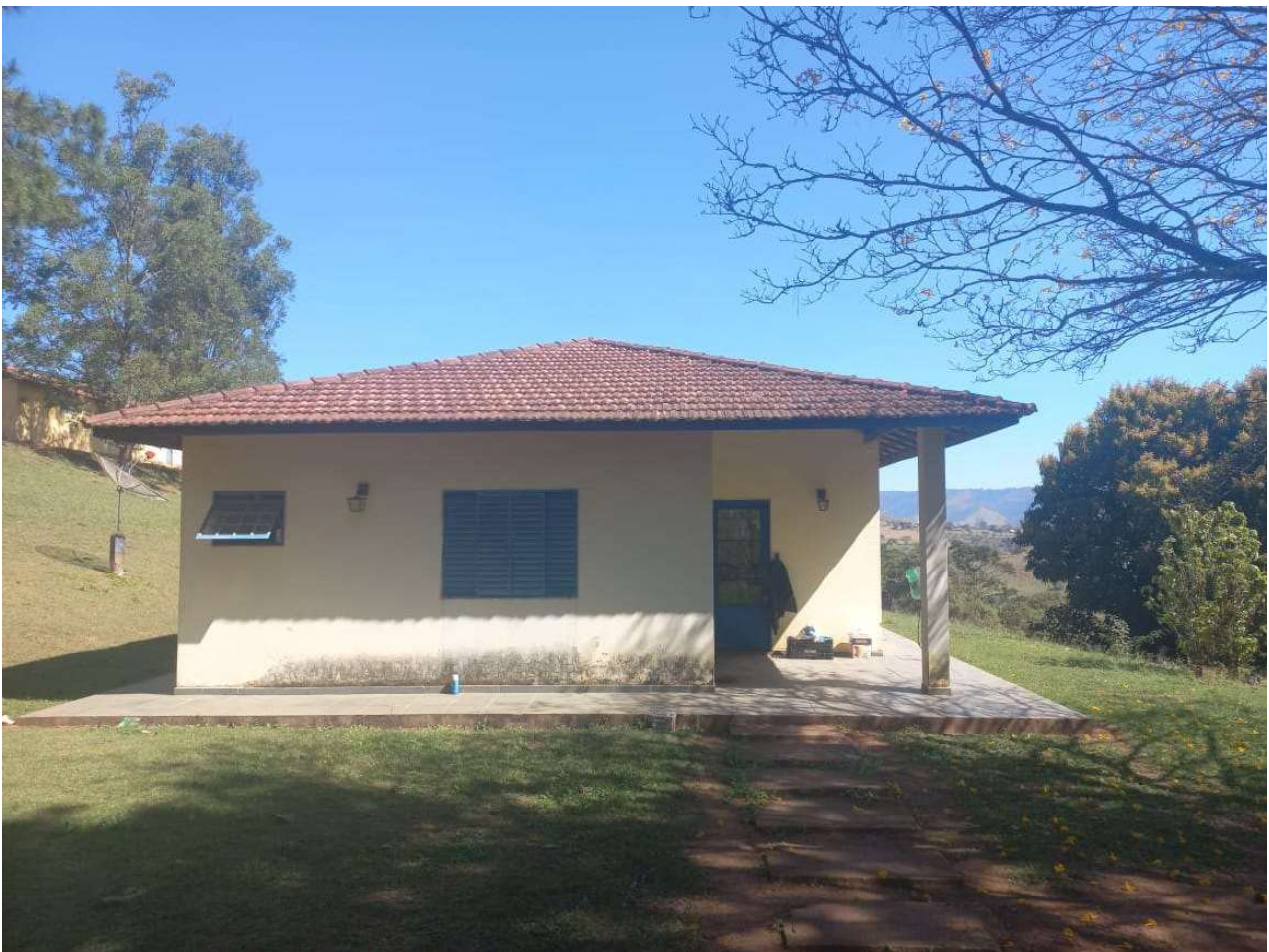
- Um imóvel, denominado casa do caseiro, de alvenaria, telhado de cerâmica e com piso em toda sua extensão, de aproximadamente 150m² de área construída, de bom acabamento e conservação, possui 3 quartos, 1 sala, 1 cozinha, 2 banheiros, 1 varanda com churrasqueira e 1 área de serviço;

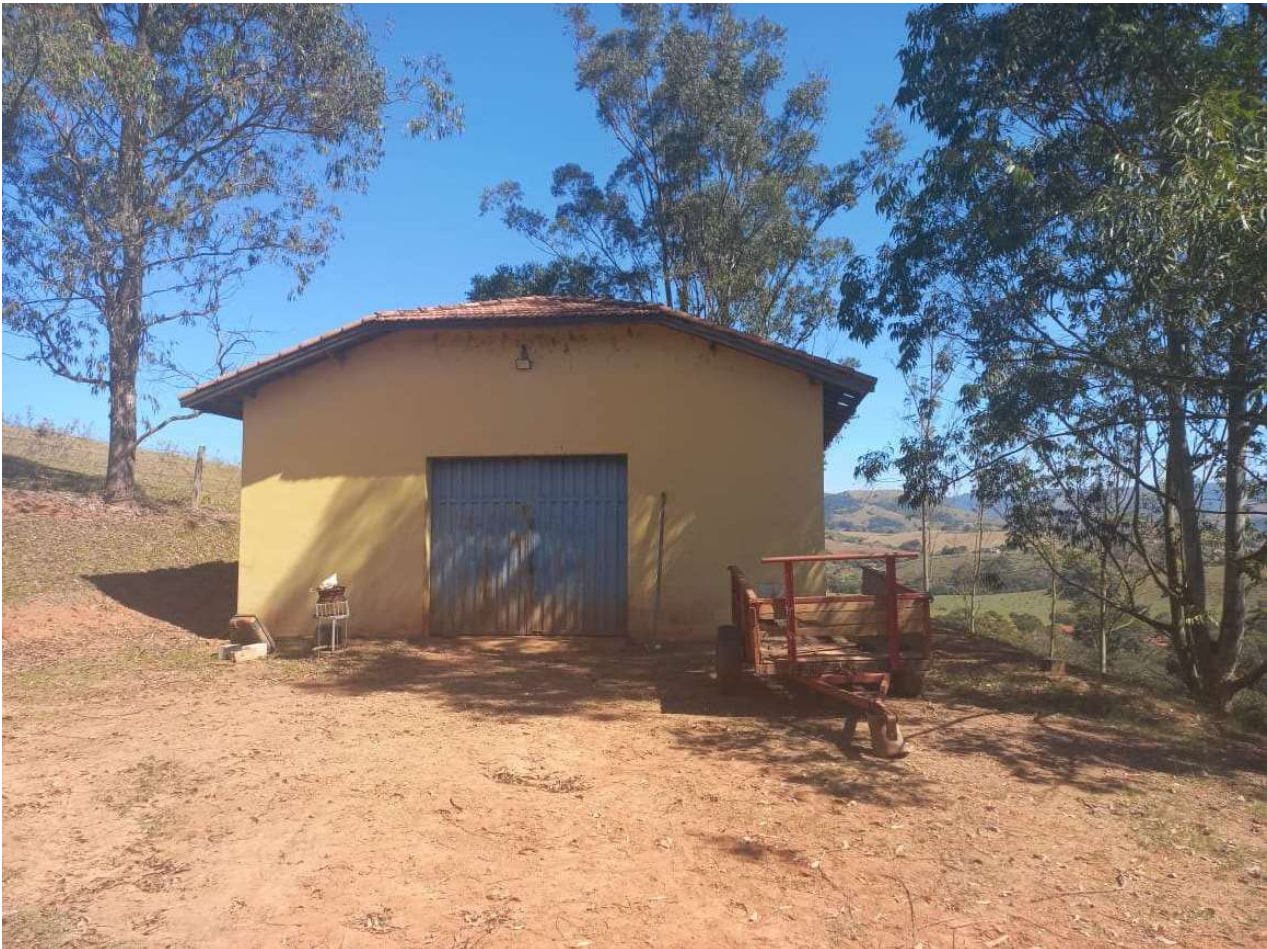
- Um galpão de alvenaria, telhado de cerâmica, de bom acabamento e conservação, de aproximadamente 150m².

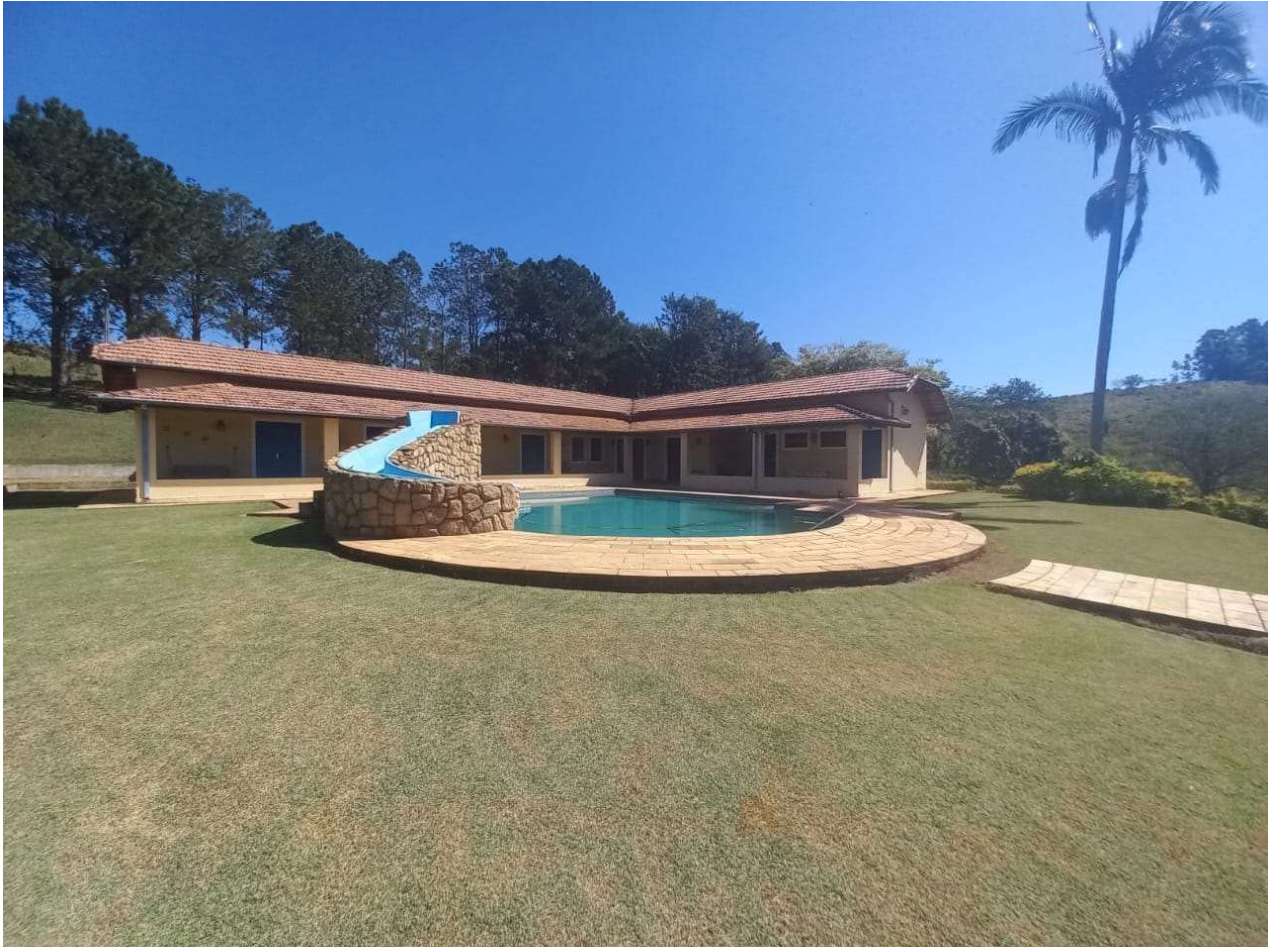
- Um imóvel, denominado casa para visitas, de alvenaria, telhado de cerâmica, piso em toda sua extensão, de bom acabamento e conservação, de aproximadamente 280m², com uma varanda cobrindo a sua extensão interna e na frente da varanda uma área de lazer com uma grande piscina de aproximadamente 65m². A parte interna da casa contém 3 suítes, 2 banheiros sociais, sala e cozinha.

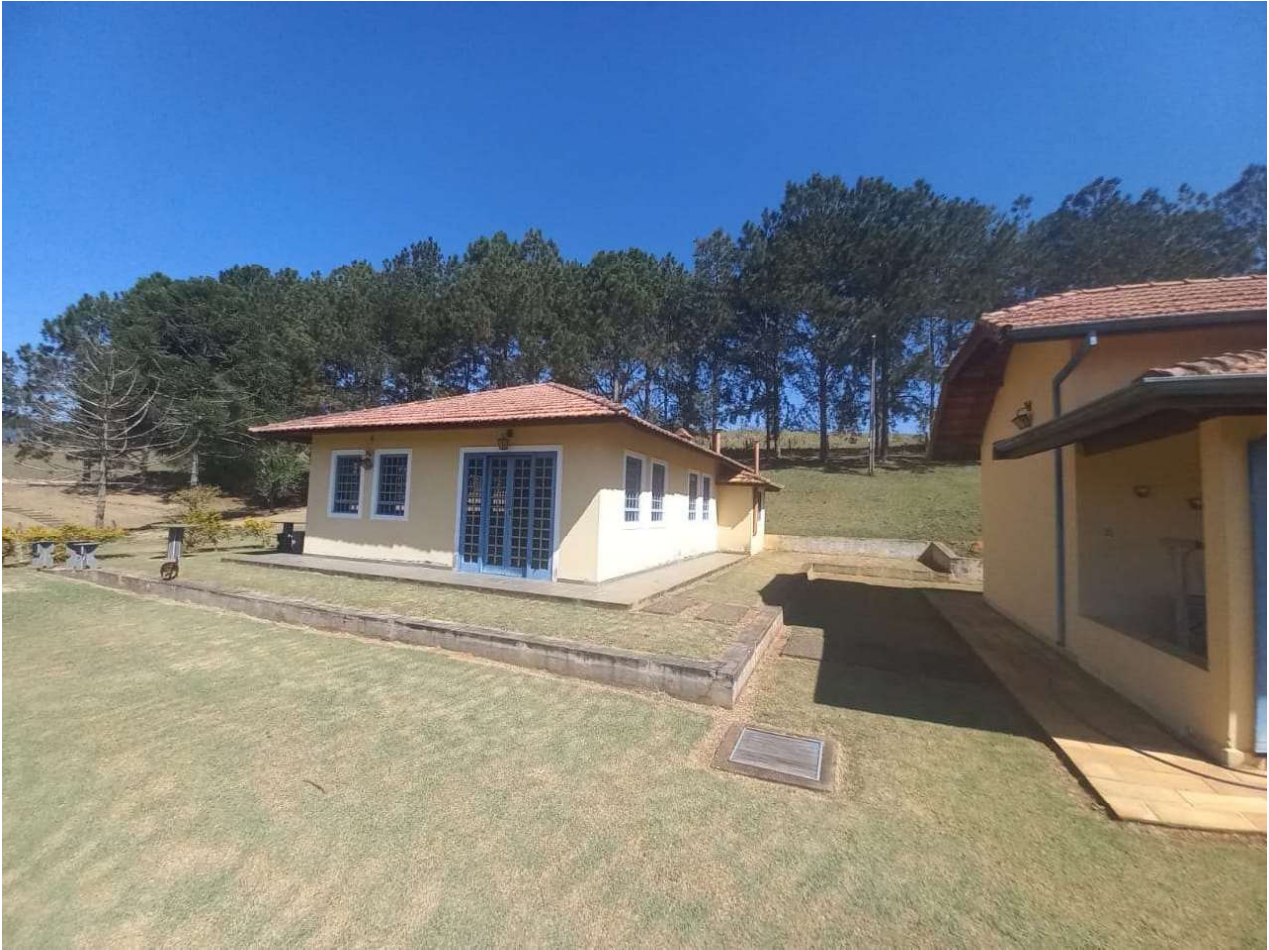
- Ao lado dessa casa de visitas existe um galpão/salão de festas que abriga a área da churrasqueira e jogos. Imóvel de alvenaria, telhado de cerâmica, piso em toda sua extensão, de bom acabamento e conservação, de aproximadamente 100m², contém também uma pequena despensa.

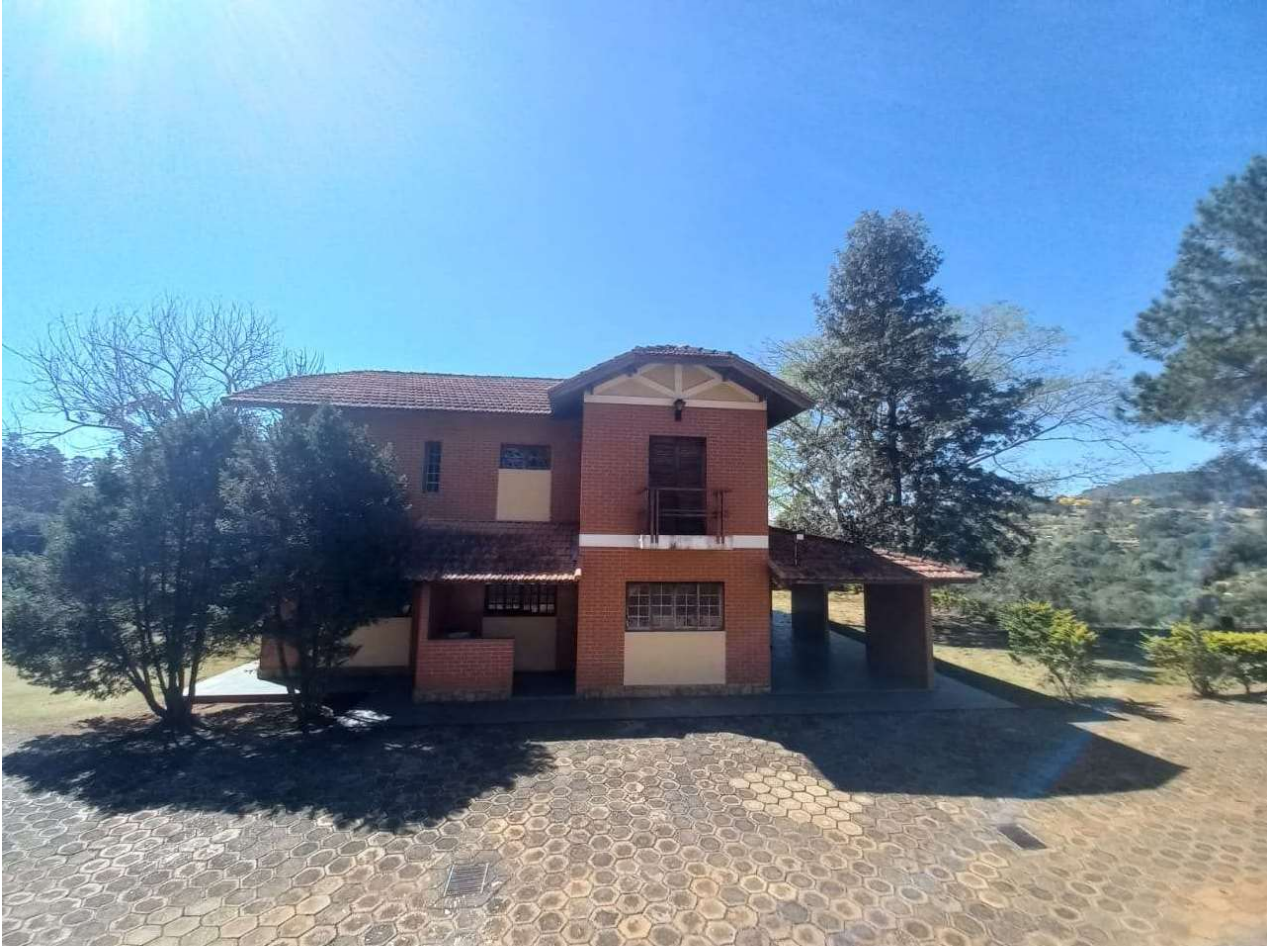
- Um imóvel sobrado, denominado casa principal, de alvenaria, telhado de cerâmica, piso em toda sua extensão, de bom acabamento e conservação, de aproximadamente 280m², possui 3 suítes, sala de jantar, sala de estar, sala comum, cozinha, banheiros social, 1 garagem e 1 área de serviço.

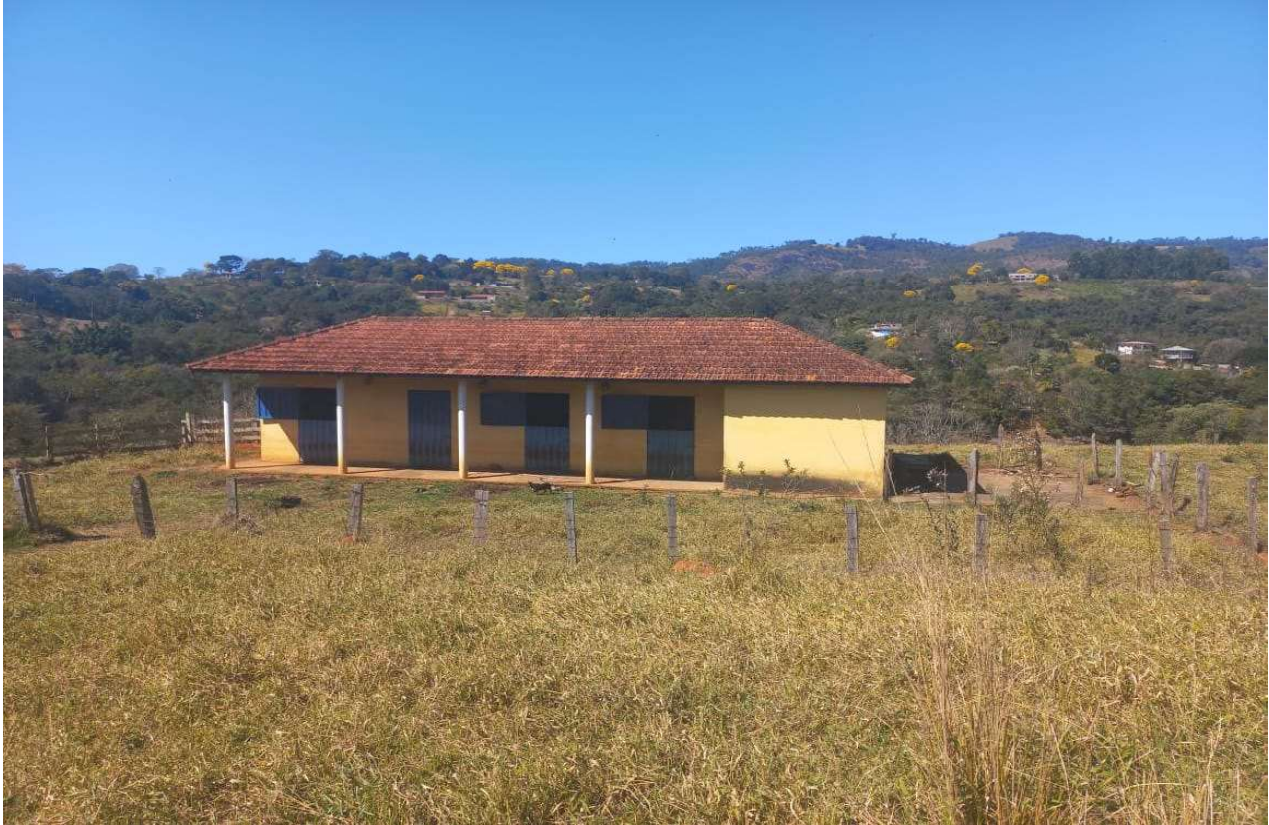
- Um imóvel, denominado baia/cocheira, de alvenaria, telhado de cerâmica, de acabamento e conservação regular, de aproximadamente 100m².
