## 3. IDENTIFICAÇÃO DO IMÓVEL AVALIANDO

| Item | Descrição |
|---|---|
| Endereço Completo | Rua F-36, Quadra 175, Lote 14 |

## 5. DESCRIÇÃO TÉCNICA DO IMÓVEL (*Conforme Vistoria "In Loco"*)

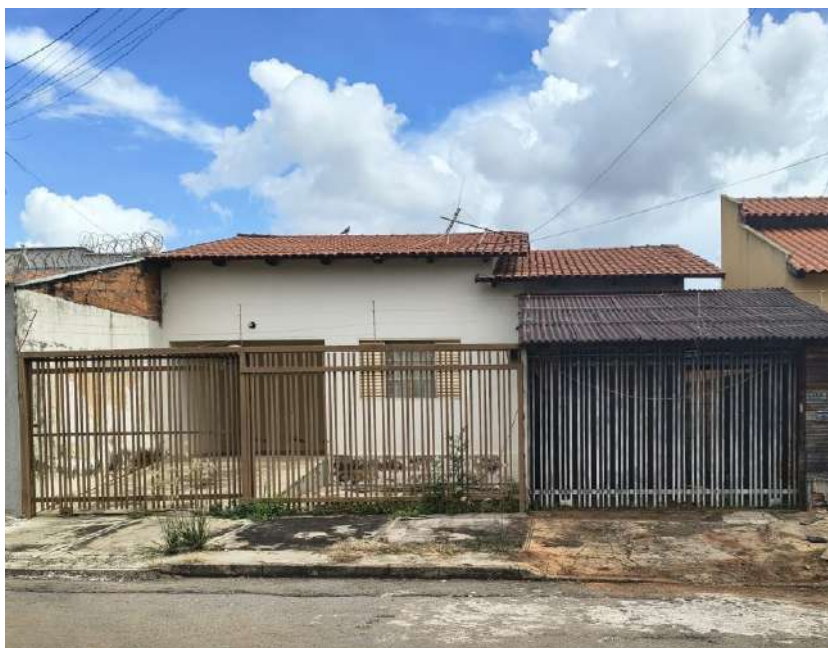
### Foto 01 – Fachada Principal

Vista frontal do imóvel localizado na Rua F-36, Qd. 175, Lt. 14. Observa-se o portão de acesso à garagem e o portão social. A pintura externa apresenta desgaste natural por intempéries, compatível com a idade estimada de 20 anos sem revitalização. Muro frontal em grades de metal, com bom estado estrutural.

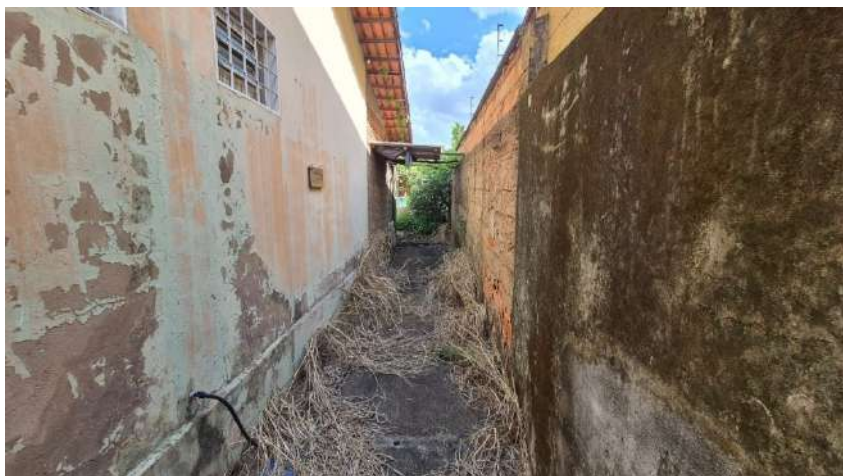
### Foto 02 – Vista do Corredor Lateral e Acesso aos Fundos

Vista do corredor lateral pavimentado que dá acesso à edícula de fundos. À esquerda da imagem, a parede da casa principal; à direita, o muro divisório. Piso em concreto desempenado em estado regular.

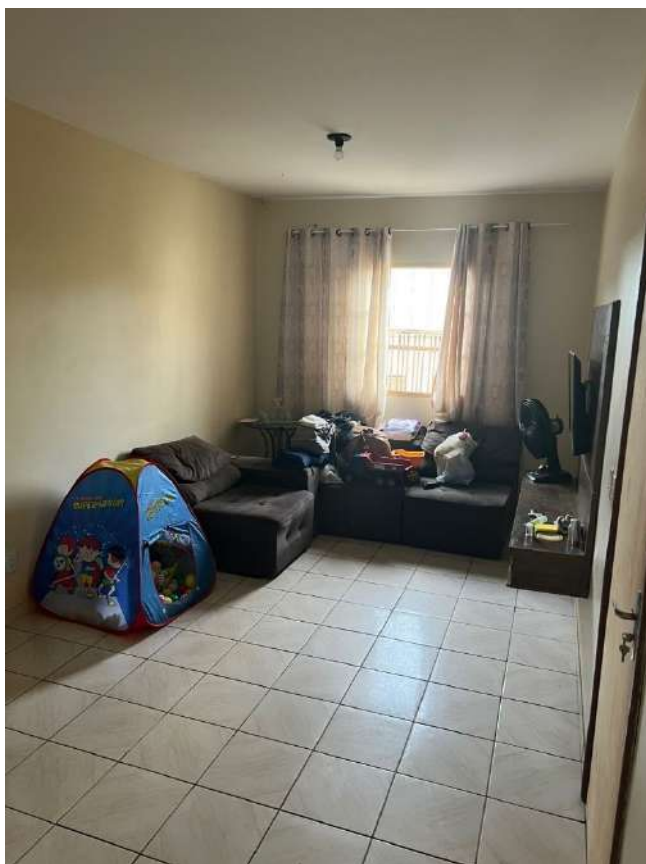
### Foto 03 – Sala de Estar e Forro de Laje

Detalhe do interior da Sala de Estar. **Evidência técnica da Laje:** Imagem comprova o forro em laje pré-moldada/maciça (não possui forro de PVC ou gesso rebaixado). Observa-se pintura interna envelhecida e necessidade de repintura. Piso cerâmico com desgaste moderado.

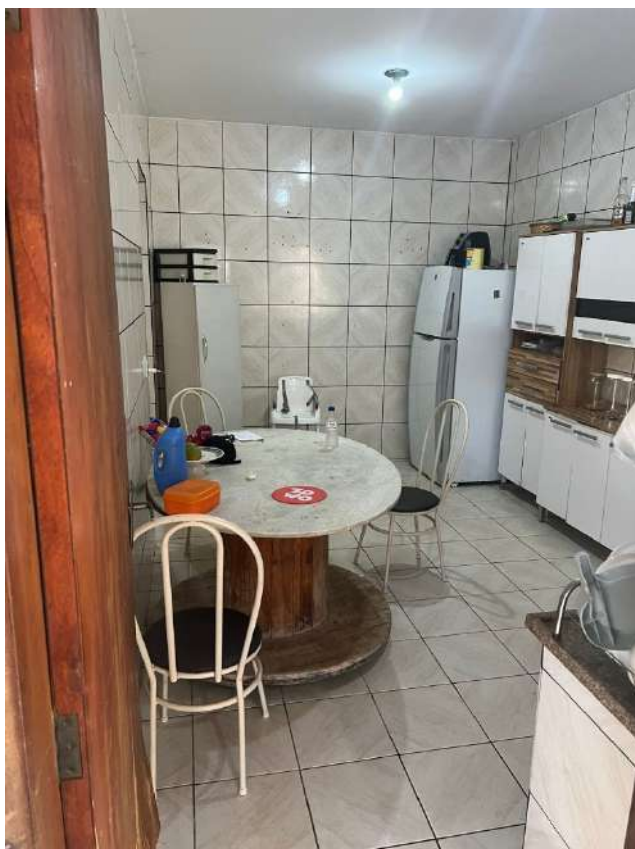
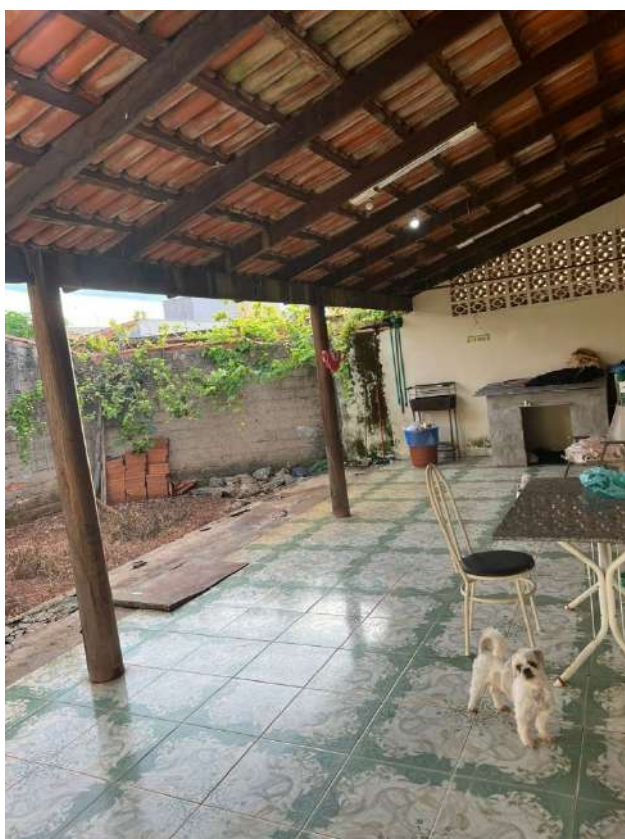
### Foto 04 – Cozinha e Área de Serviço (Estado de Conservação)

Vista da cozinha com acesso à área de serviços. Nota-se ausência de reformas recentes: bancada em granito simples ou mármore sintético de época, Instalações hidráulicas e elétricas aparentemente funcionais.

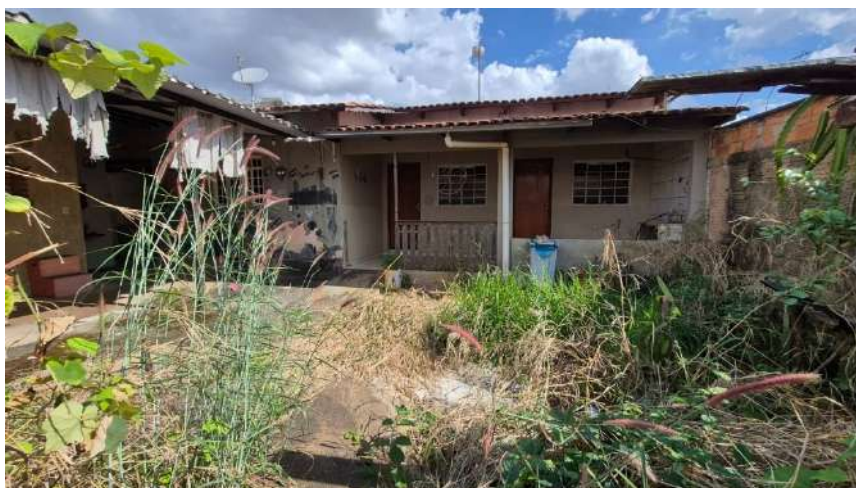
#### **Foto 05 – Edícula de Fundos (Vista Geral Externa)**

Vista externa da edícula localizada nos fundos do lote. **Evidência da Ausência de Laje:** A imagem mostra claramente a cobertura em telhado colonial (telhas de cerâmica) com beiral aparente, sem estrutura de laje de concreto. Estrutura de madeira aparente sob o telhado.

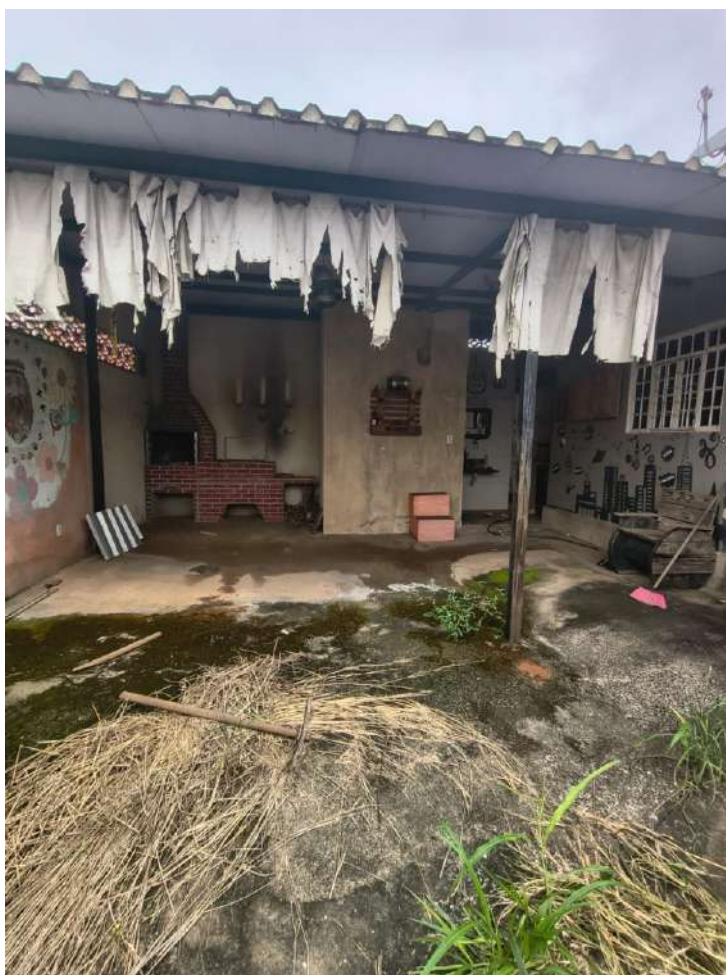
### Foto 06 – Quintal e Área Externa da Edícula

Pequeno quintal privativo da edícula de fundos. Área descoberta com espaço para pequeno jardim ou área de serviço externa. Muro de divisa dos fundos em alvenaria, com bom estado de conservação.
