**Ref.: Processo nº 1027578-28.2018.8.26.0506**

## **RELATÓRIO DE PERÍCIA Nº CG-0922-RIB-5VC-2022**

**Processo nº 1027578-28.2018.8.26.0506**

**Quinta Vara Cível - Comarca de Ribeirão Preto**

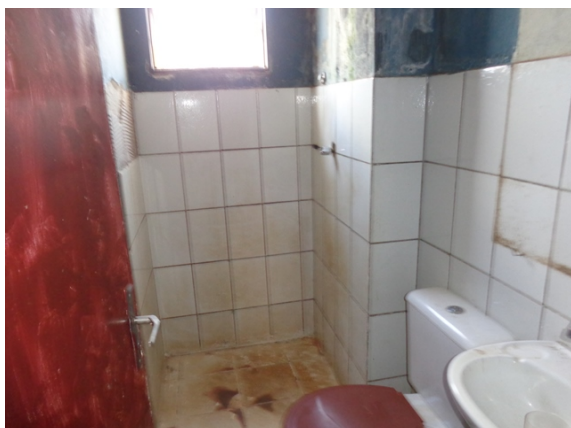
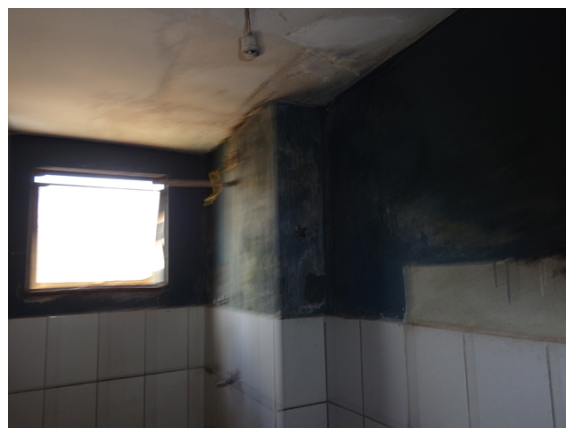
Nas imagens seguintes observa-se o apartamento internamente, que está bastante mau conservado estando com pintura das paredes com grande desgaste assim como das portas.

Como podemos observar as paredes estão necessitando de pintura, o revestimento da cozinha, área de serviço e banheiro necessitando de recolocação, reparos nos vazamentos de água no teto do banheiro e também da cozinha e os pisos cerâmicos em bom estado.

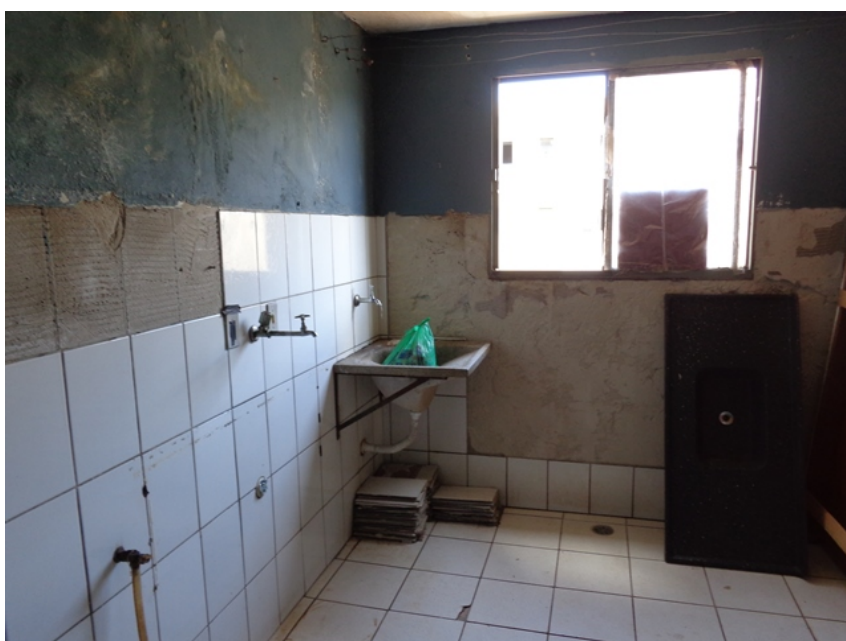
No banheiro não há chuveiro e o que chama atenção é que o ralo para escoamento da água está obstruído e segundo a moradora foi necessário em razão do aparecimento de bichos peçonhentos, baratas, aranhas e inclusive escorpião. Tem revestimento cerâmico a meia altura da parede e faltando algumas peças. Observamos também uma mancha grande de umidade no teto causado por algum vazamento no banheiro do andar superior.

A cozinha tem piso cerâmico e paredes revestidas com material cerâmico a meia altura e como se observa com falhas em alguns lugares principalmente na parte utilizada como área de serviço onde pode-se ver o

revestimento depositado sobre o piso, embaixo do tanque. Observa-se também que a pia foi retirada estando apoiada na parede da janela e segundo a moradora pelo mesmo problema que ocorre no banheiro com a invasão de baratas, aranhas e escorpião que vem pela tubulação de esgoto além de infiltrações nas paredes e teto.

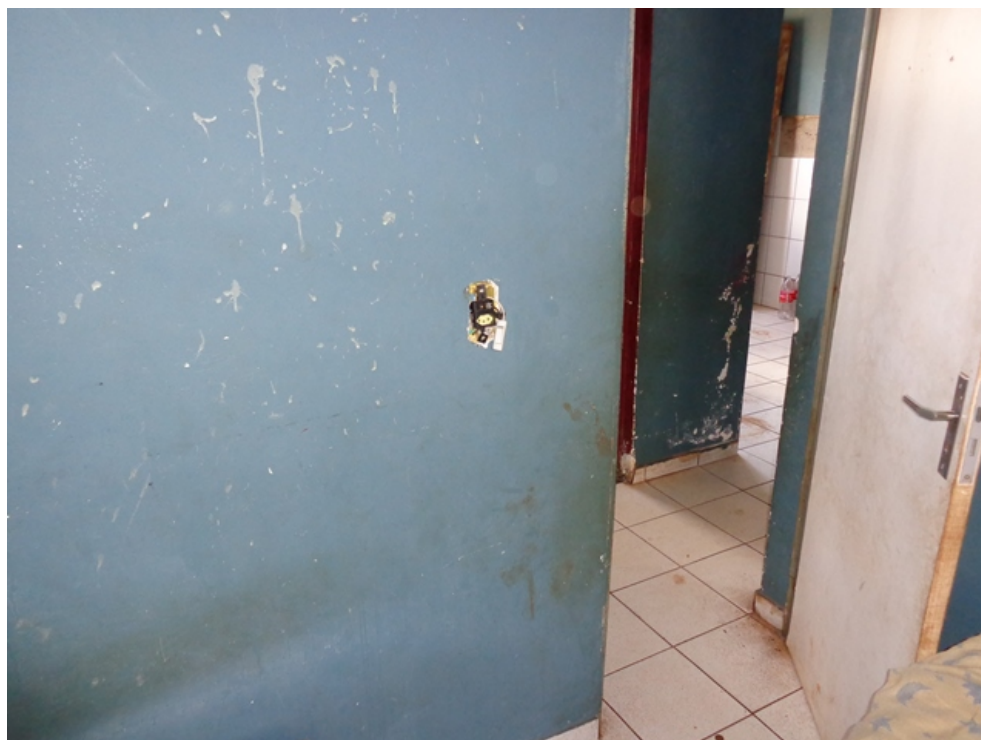
Vista de dentro de um dos dormitórios com o acesso a sala e cozinha

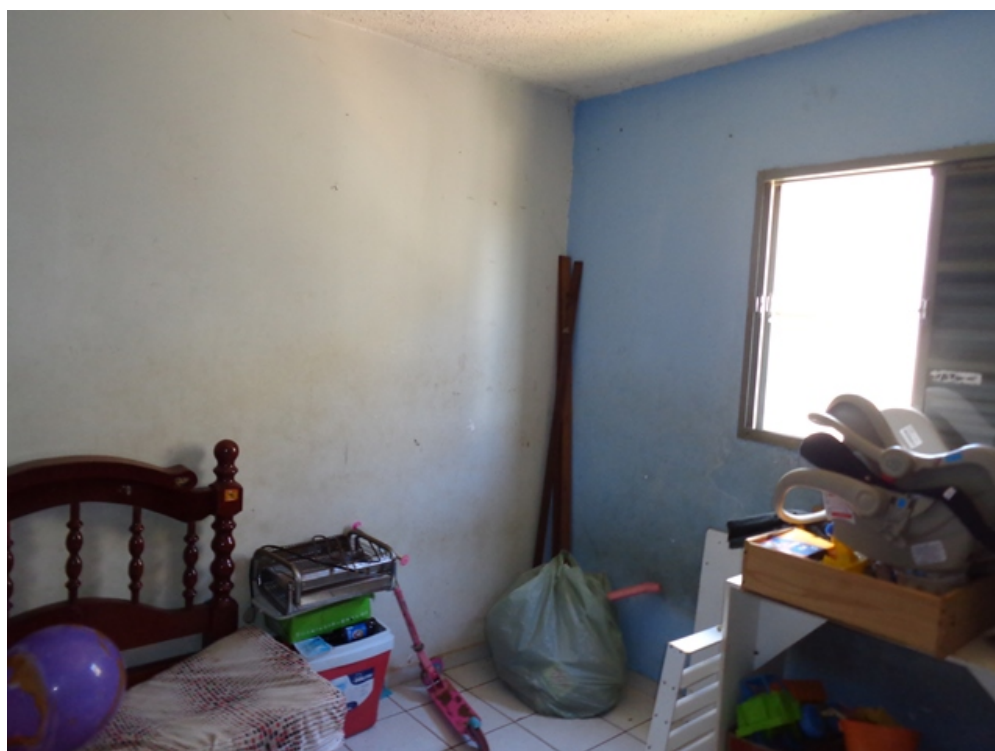
Vista interna do outro dormitório

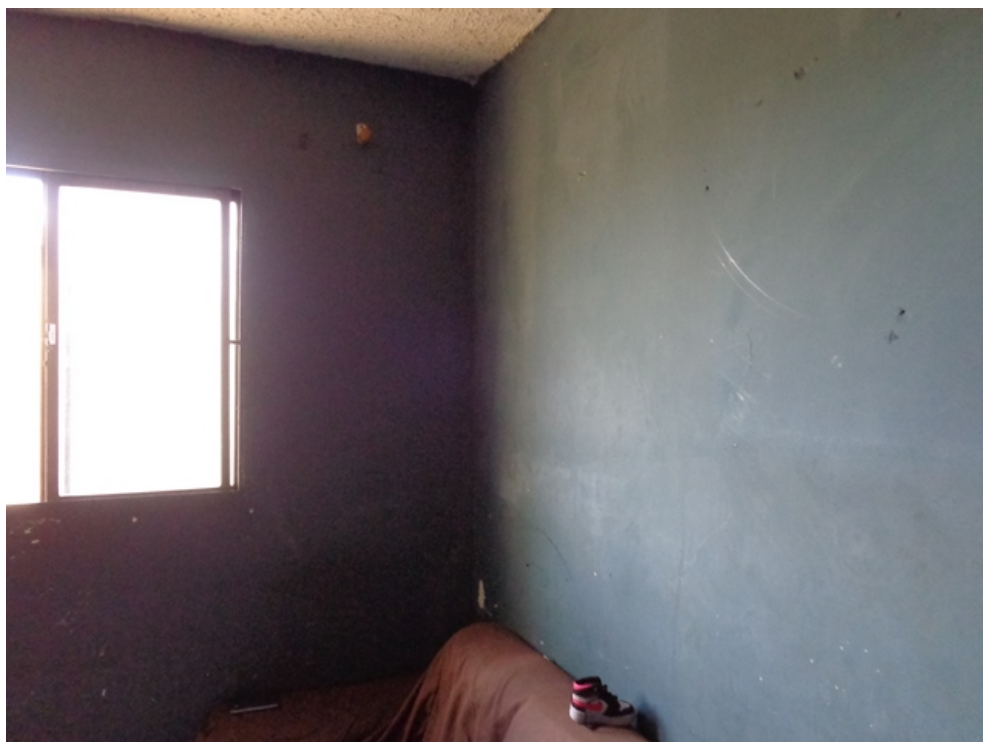
Imagem parcial da sala do imóvel

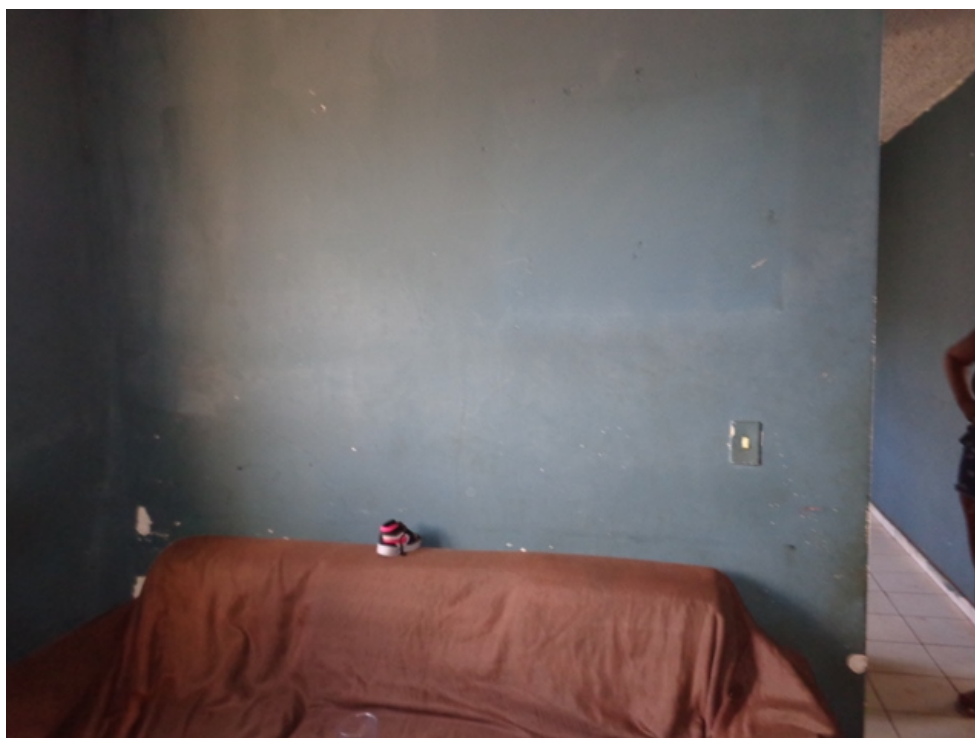
Outra imagem da sala.

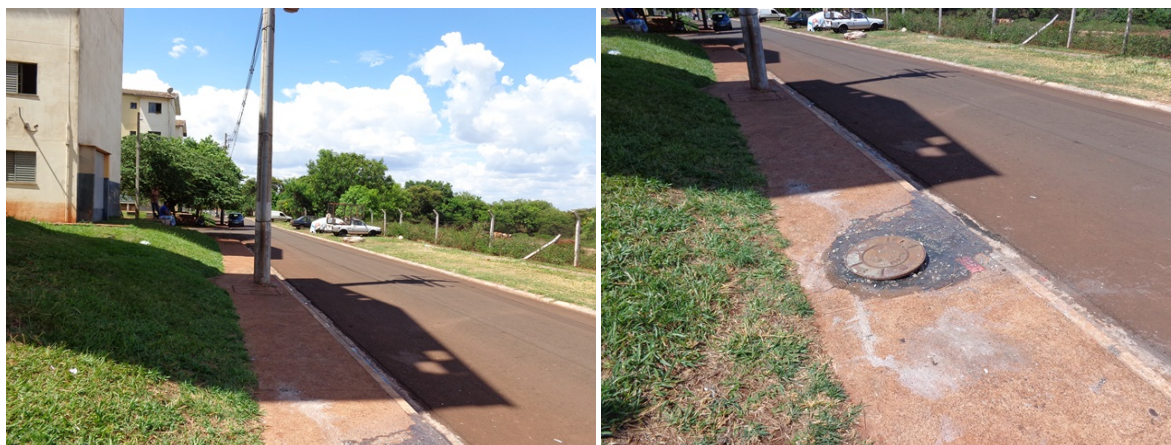
Externamente necessita também de cuidados, como pintura nos prédios, limpeza nos jardins e principalmente cuidados urgentes com o sistema de esgoto sanitário com vazamentos como mostrado acima, onde se observa o extravasamento da rede de esgoto por um dos PV, sendo o efluente lançado na sarjeta, criando um foco de contaminação.
