AO JUÍZO DA 2ª VARA CÍVEL DA COMARCA DE SÃO LUIZ GONZAGA/RS

PROCESSO SOB O Nº 5000039-62.2011.8.21.0034

REMI SÉRGIO BIRCK, corretor de imóveis e avaliador judicial, nomeado no processo em epígrafe para avaliação de bens, tendo feito às diligências necessárias, vem, respeitosamente, perante Vossa Excelência, apresentar o **LAUDO PERICIAL** solicitado:

1.2. **ENDEREÇO DO IMÓVEL:** Rua Dr. Rui Ramos, nº 1480, São Luiz Gonzaga/RS;

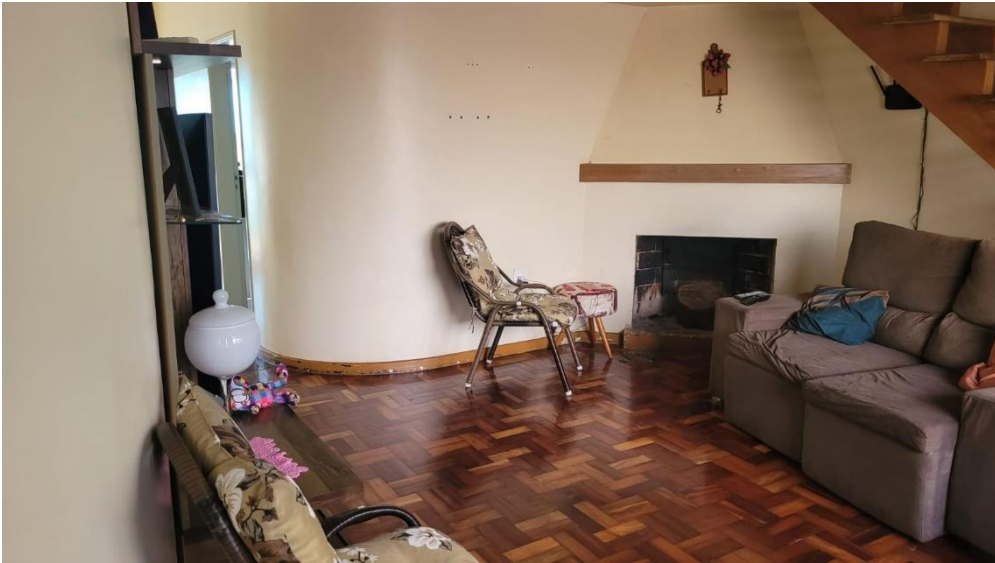
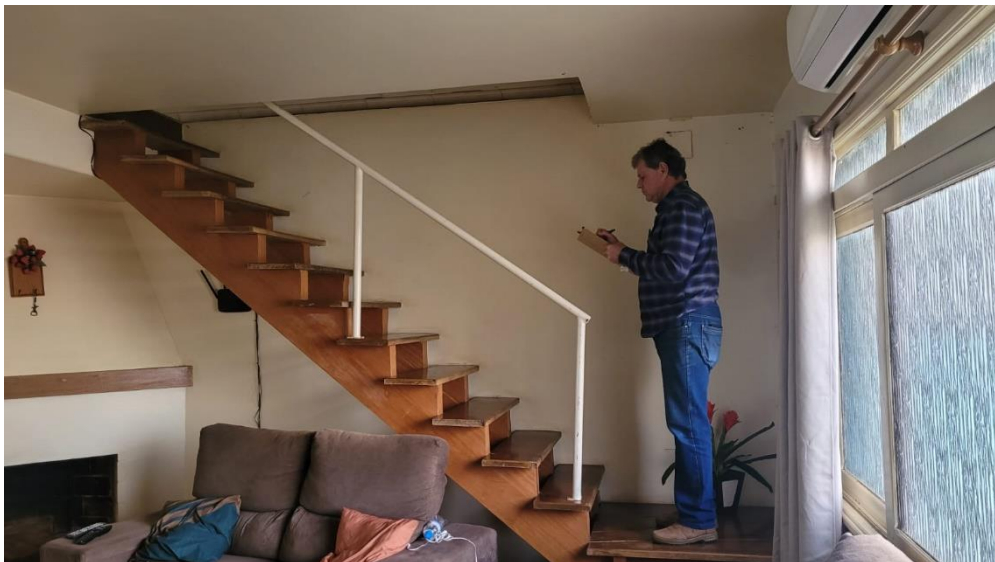
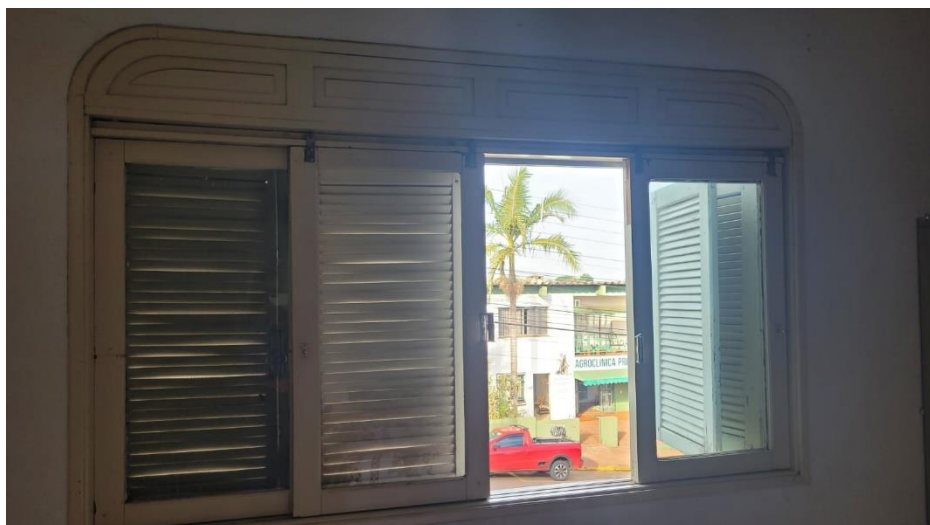
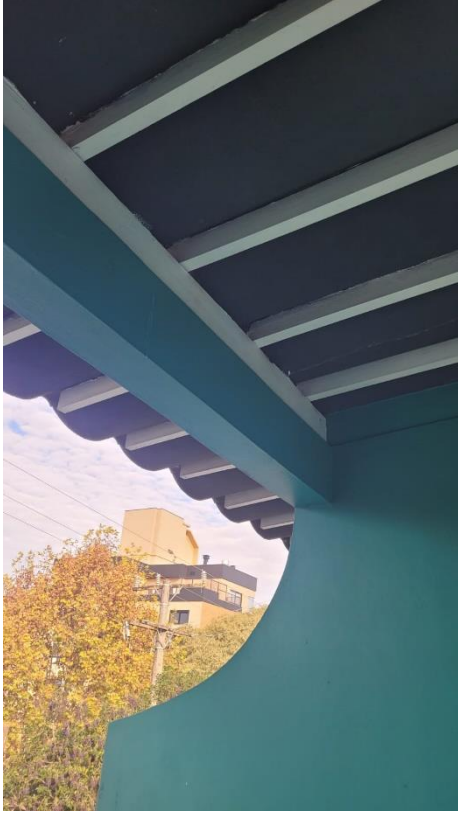
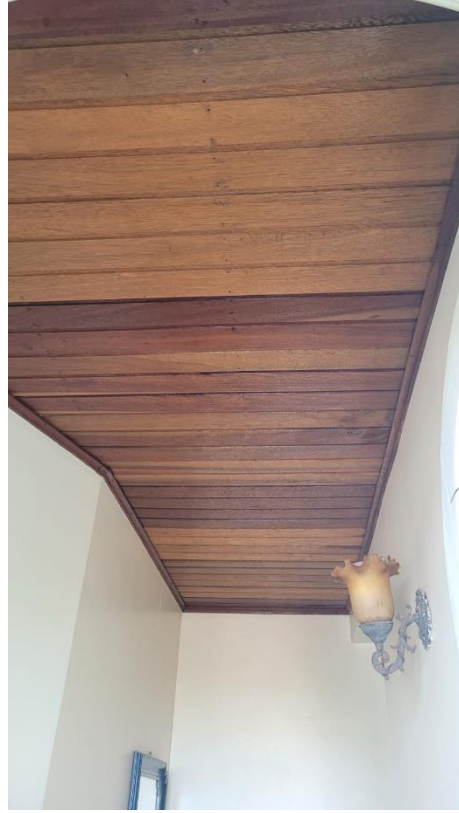
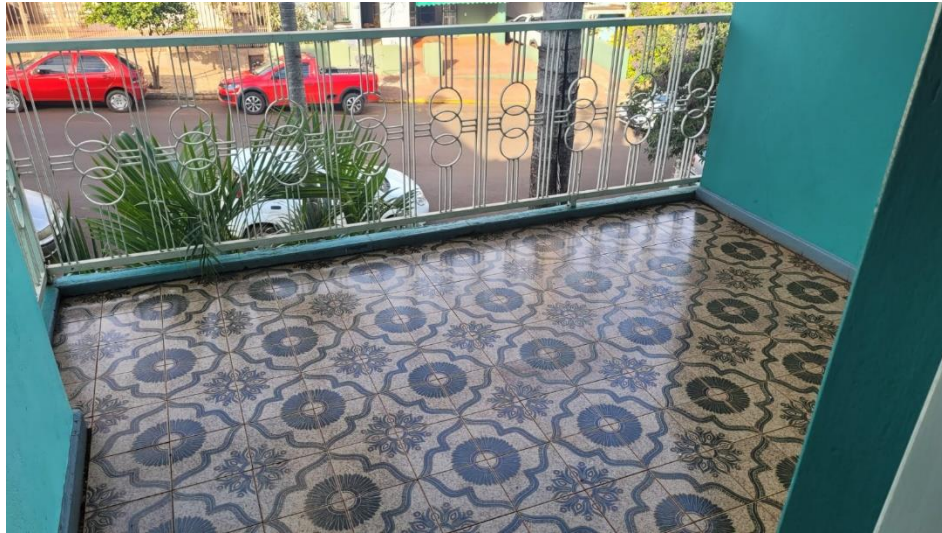
APTO 01

Um dos apartamentos, aqui denominado apto 01, é menor, não sabendo este perito dizer a sua área total, e é composto por: sala com lareira, cozinha, 02 banheiros, quarto e sacada. O quarto, por sua vez, fica localizado ao andar superior. A escada é de madeira. O piso é misto, tanto de cerâmica, quanto de *parquet*.

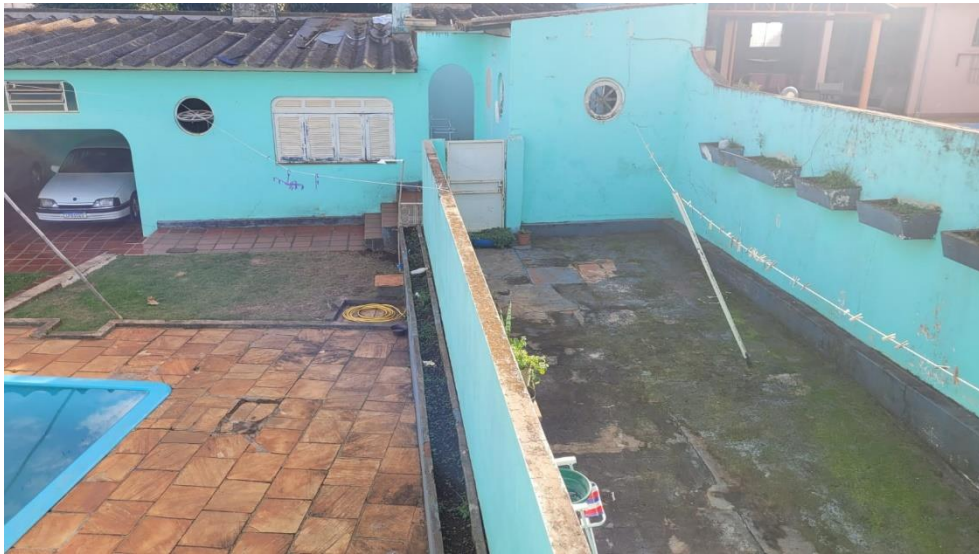
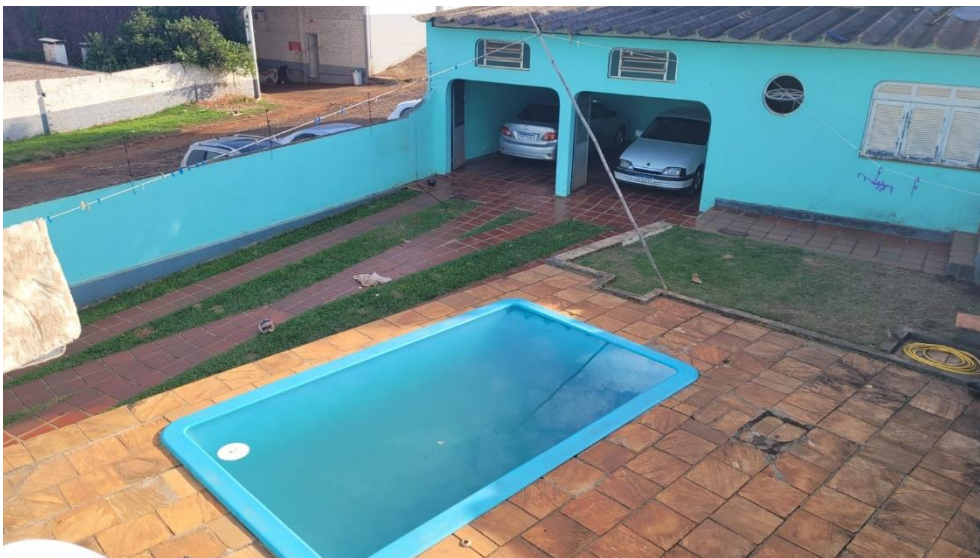
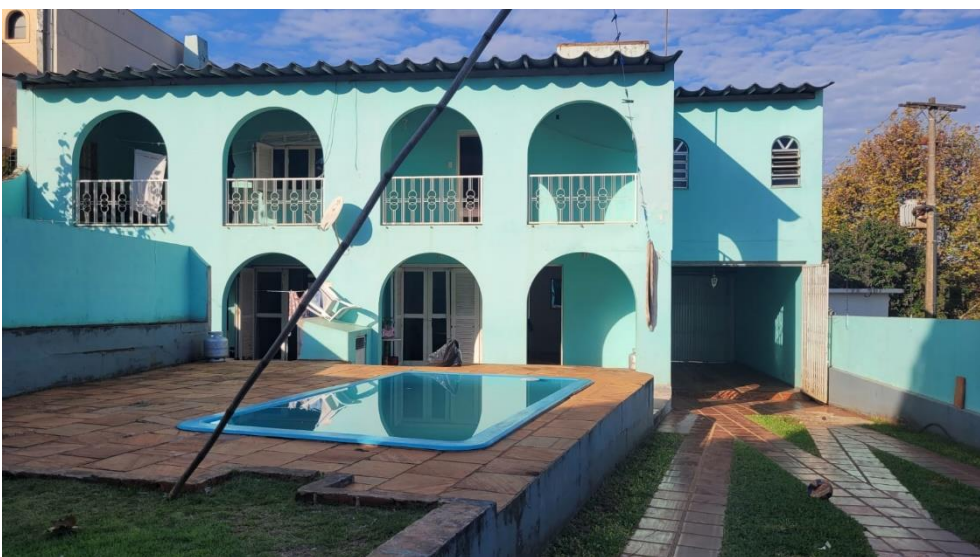
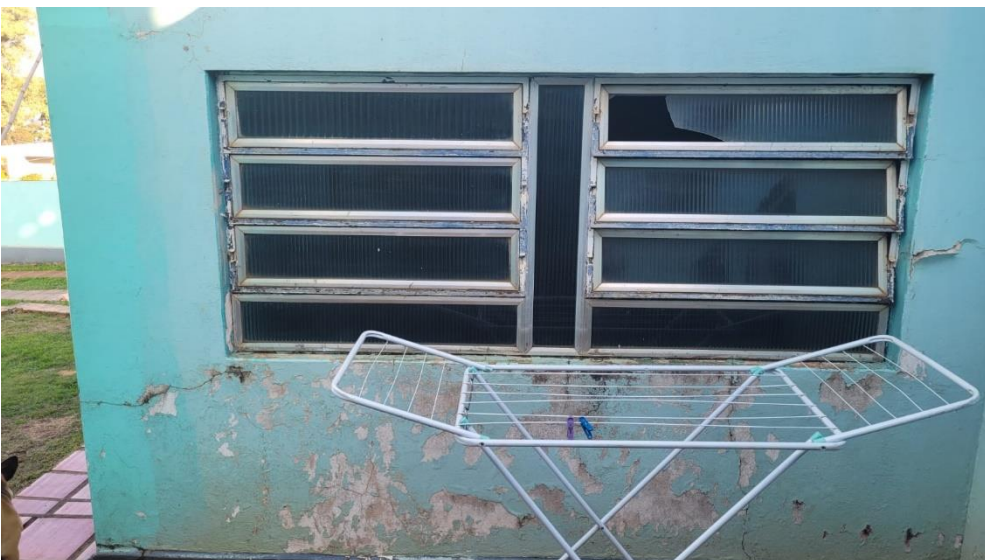
FUNDOS

Aos fundos do imóvel, localiza-se uma área de lazer, composta por piscina, área de descanso, bem como: garagem, área fechada com churrasqueira, banheiro e lavanderia. Importante mencionar que este espaço é coletivo, utilizado de forma compartilhada por ambos os locatários.

Observa-se que a construção aos fundos do imóvel, ou seja, área de garagem, churrasqueira, banheiro e lavanderia, entorno da piscina, demandam de grandes reparos, eis que estão bastante danificados.

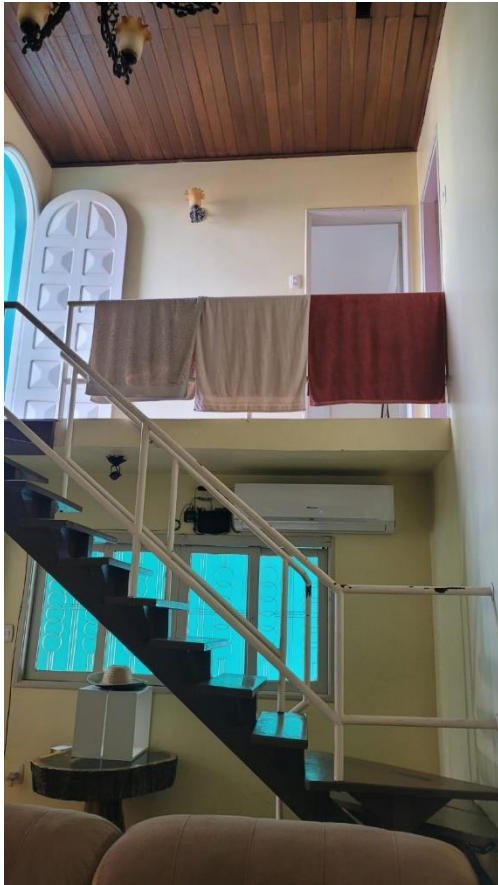
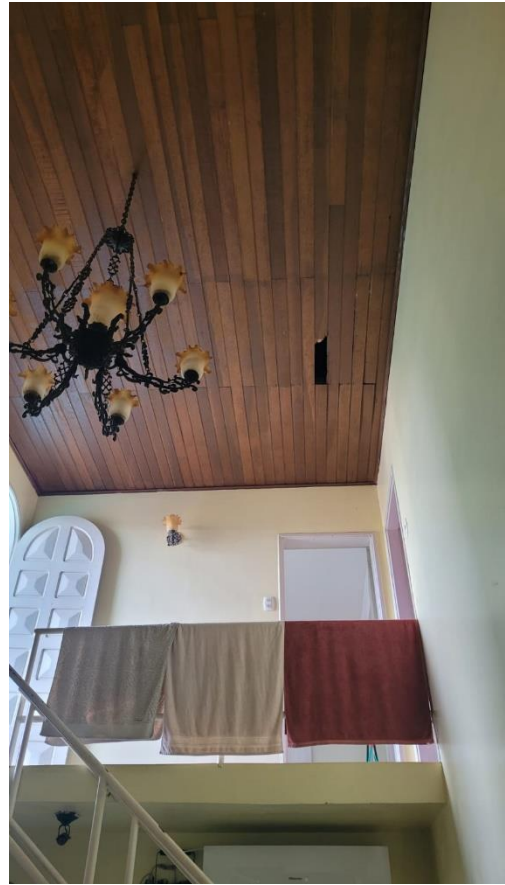
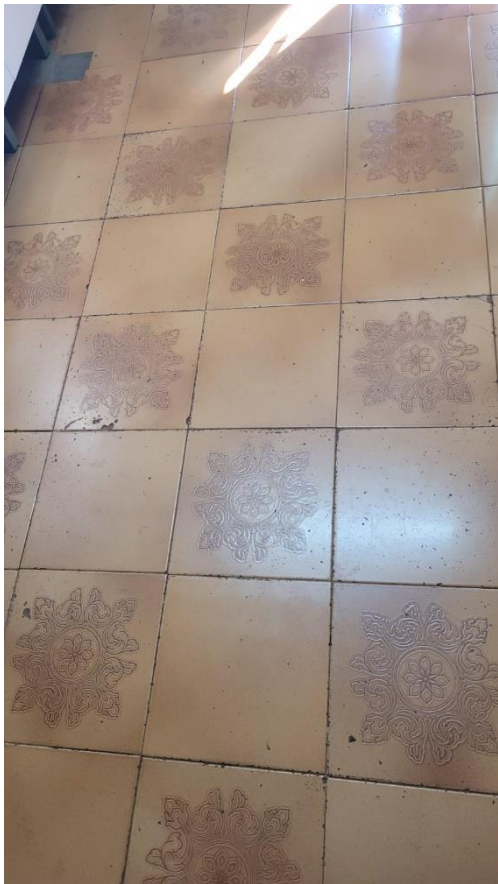
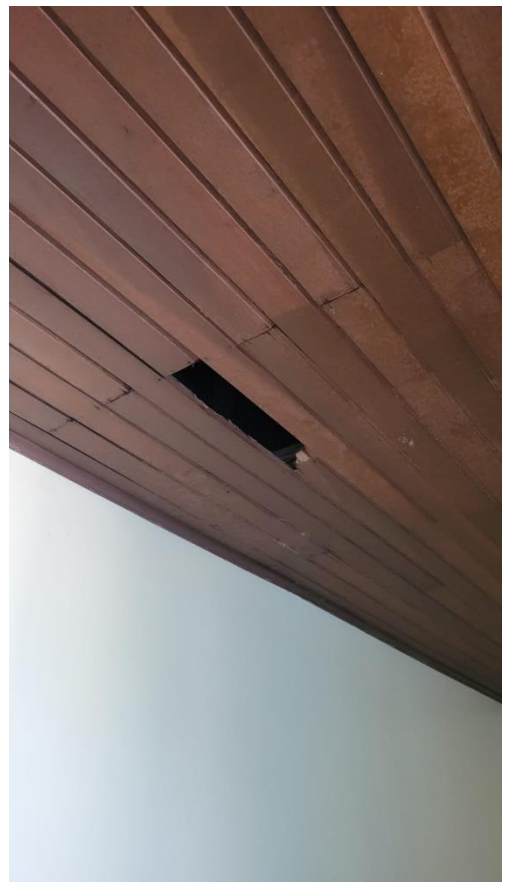
APTO 02

O outro apartamento, aqui denominado apto 02, é maior, não sabendo este perito dizer a sua área total, e é composto por: cozinha, bancada, sala de jantar, sala de lazer, banheiro térreo, escada de madeira, 02 suítes (quartos com banheiro), 01 quarto, e outro banheiro. Conta também com duas sacadas.

Importante mencionar que o apartamento 02 possui um severo problema de infiltração de água, o qual está ocasionando danos ao forro/teto do imóvel.
