Processo: 5162303-61.2018.8.09.0051

Classe – Assunto: Processo Cível: Ação Execução de Título Extrajudicial.

LAUDO PERICIAL

Constitui-se objeto do presente trabalho avaliatório um imóvel comercial, objeto da matrícula 03.130 Cartório Registro Geral de Imóveis da Comarca de Uruaçu - GO. O imóvel em tela está situado na rodovia BR-153, km 190, s/n, CEP 76.400-000, na zona Rural na cidade de Uruaçu - GO.

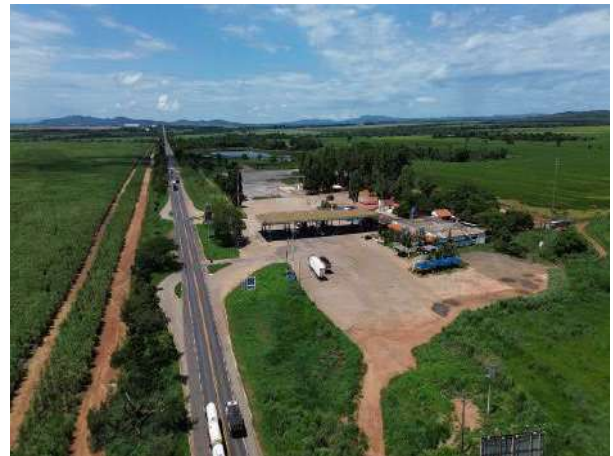
Fotos 02 e 03: Imagem do imóvel.

Descrição do imóvel avaliando, que possui a área é de 0,50 alqueires equivalentes a 24.200,00m² em terras de campos situada no lugar denominado “Fazenda Macacos”, para as benfeitorias foi adotada padrão de acabamento normal/baixo.

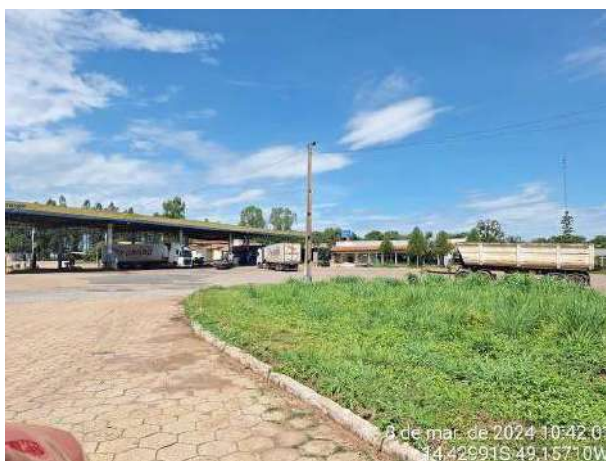
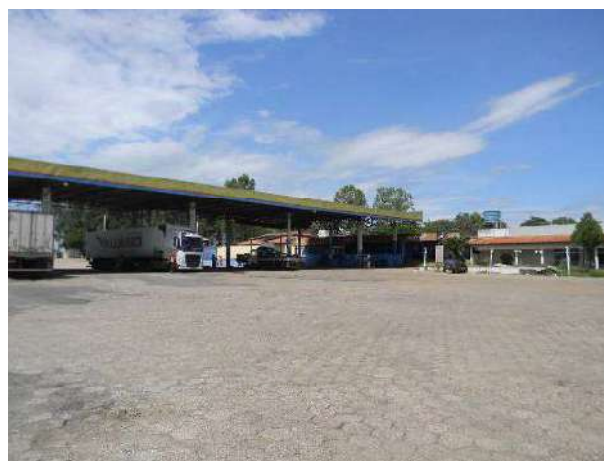
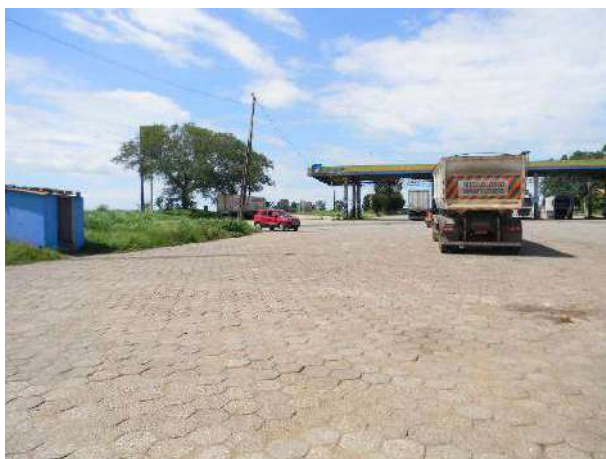
Fotos 4, 5, 6 e 7: Trechos com pavimentação em bloquetes de concreto.

A pavimentação é dividida em dois trechos, trecho com bloquetes em concreto e trecho em concreto usinado desempenado com espessura em torno de 10 cm na área de abastecimento.

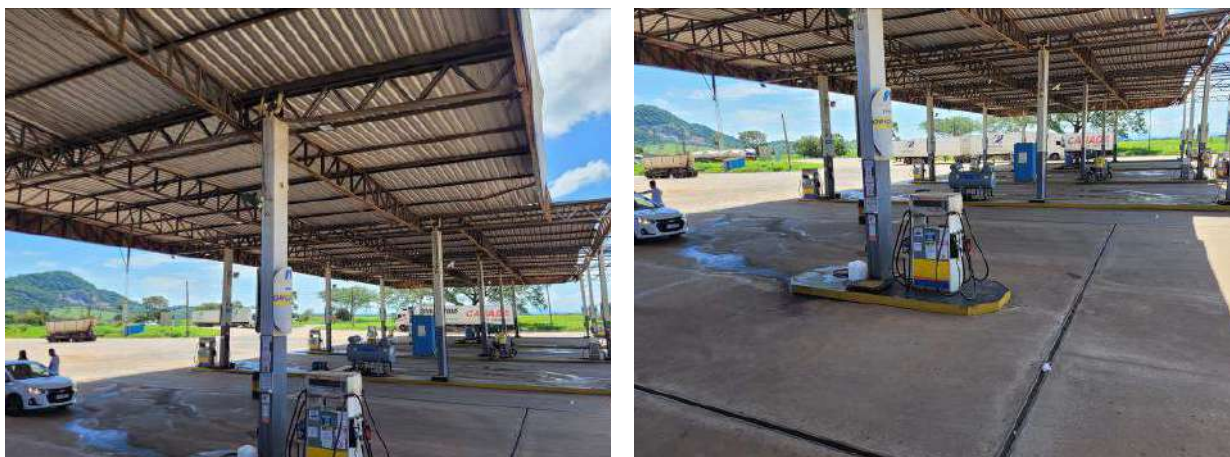
Fotos 8 e 9: Trechos com pavimentação concreto usinado desempenado.

A pavimentação do posto inicialmente foram de broquetes de concreto, mas na área coberta destinada ao abastecimento de combustíveis esta foi substituída (segundo informações do frentista Sr. Fernando que trabalha no local desde do ano 2.000), por concreto armado desempenado.

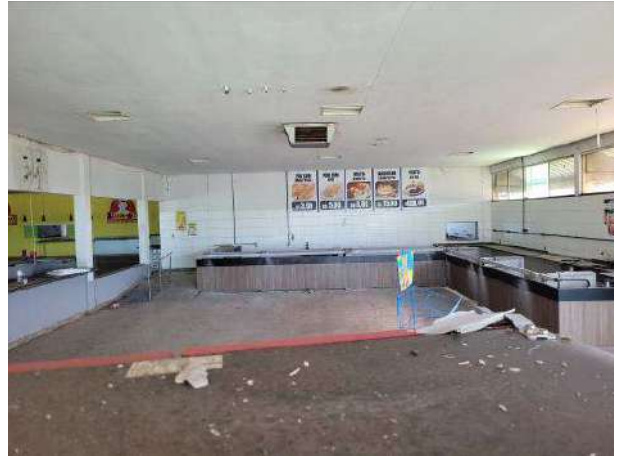
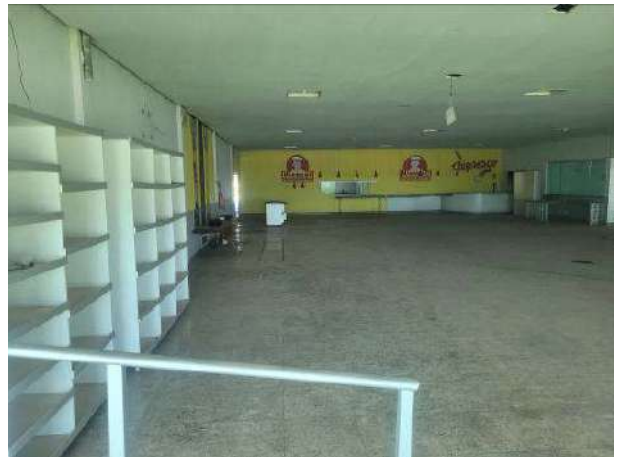
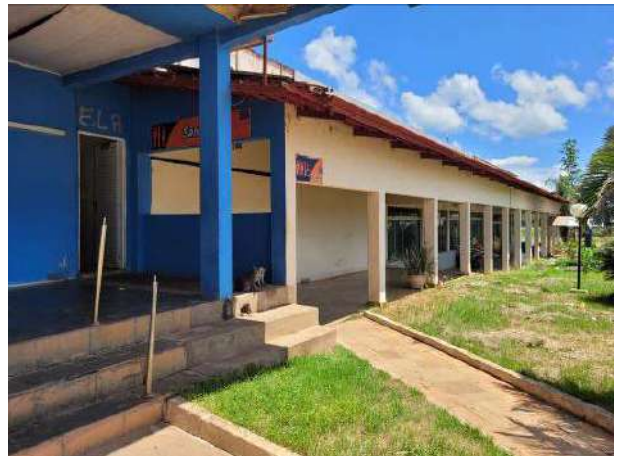
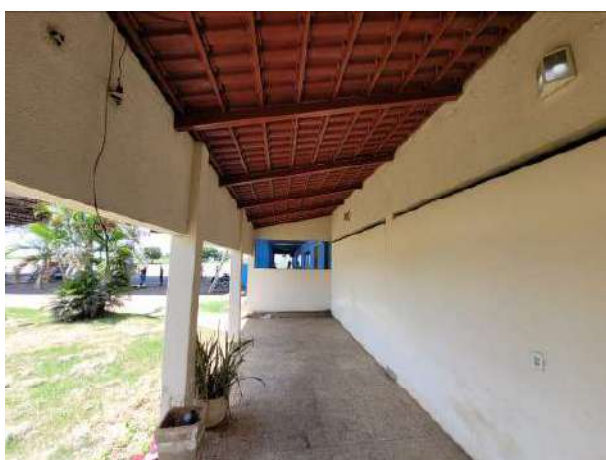
Fotos de 10 à 31: Restaurante área externa e área interna.

A área medida *in loco* é de 36,40 metros de frente e fundo; 30,60 metros nas laterais totalizando uma área 1.114,00 m².

A maior parte do estacionamento é descoberta, possui uma parte coberta em estrutura metálica com lonas em péssimo estado de conservação. O piso da área externa e da área interna é granito, com forro em gesso, possuem na área interna dois lavatórios com cuba de apoio, fechamento em alvenaria de tijolos rebocados, pintados e esquadria em vidro temperado.

A cozinha possui revestimento cerâmico nas paredes, com bancada de pedra de granito cinza com uma cuba e uma torneira, considerada cozinha industrial com três exaustores.

O banheiro apresenta o forro em laje plana rebocada e pintada, piso em granito, bancada em granito com quatro cubas e quatro torneiras, sete boxes com vaso sanitário e mais sete boxes com vaso sanitário e chuveiros.

Estrutura do telhado em estruturas metálicas com telhas cerâmicas do tipo plan pintadas na parte inferior e apresenta calha sem tubo de queda. A área construída medida *in loco* é de aproximadamente 1.114,00 m². O estado de conservação regular necessitando de reparos simples e idade aparente de 20 anos.

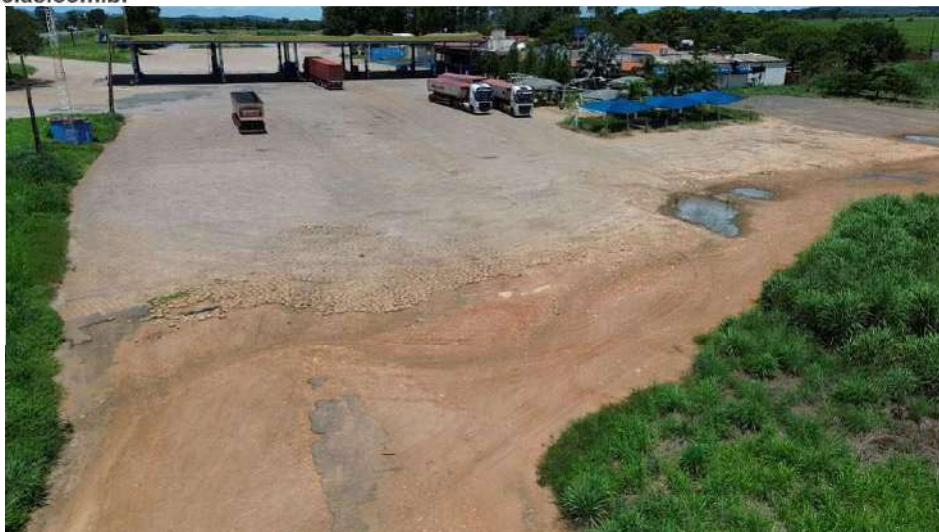
Foto 32: Local do dormitório demolido

O Dormitório foi demolido, este ficava na entrada do posto na saída para Campinorte.

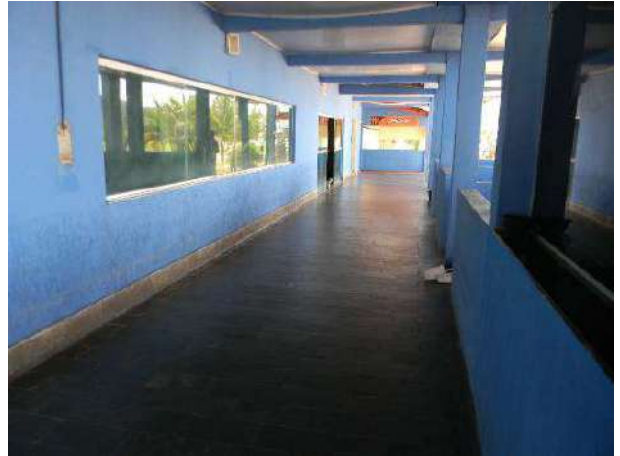
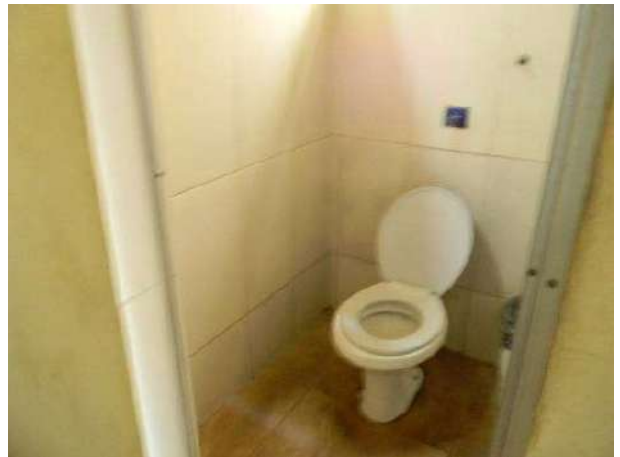
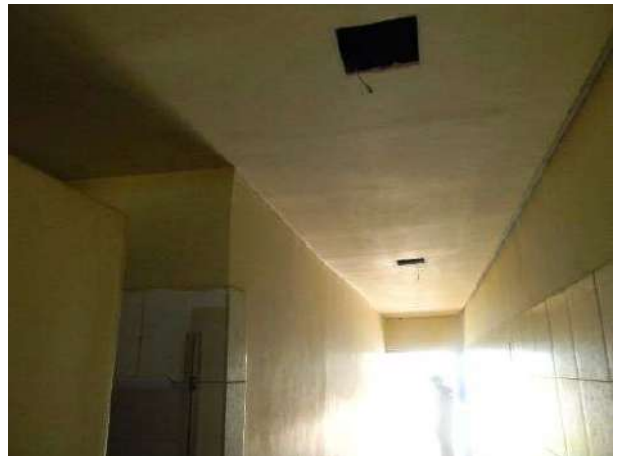
Fotos 33 a 45 : Área administrativa.

A área administrativa na parte interna e externa possui piso em ardósia, forro da área externa é em PVC, dois banheiros, sendo: o primeiro com piso cerâmico, forro PVC, bancada de granito branco siena, uma cuba e torneira, dois boxes sendo um com vaso sanitário e outro com chuveiro; o segundo possui piso cerâmico, forro de gesso, cinco boxes, sendo: três com chuveiro e dois com vaso sanitário, uma cuba e torneira sem bancada.

O refeitório possui na entrada uma porta de vidro temperado, piso em ardósia, forro de gesso e uma pia com cuba em inox.

O depósito possui divisórias em placas de Eucatex, janela de correr em vidro temperado, piso em ardósia, janela fixa e janela basculante.

O escritório possuem três salas com piso cerâmico, portas e divisórias em placas de Eucatex, forro de gesso. A área construída medida *in loco* é de aproximadamente 423,00 m², com estado de conservação no geral é considerado regular necessitando de reparos simples e idade aparente de 25 anos.

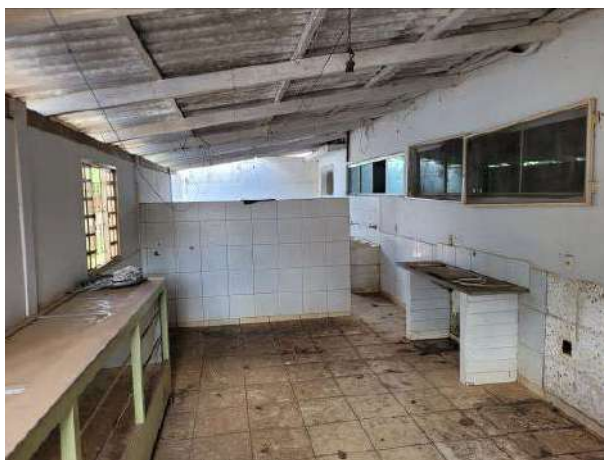
Fotos 46 a 49: Área de Serviço.

Com estrutura de telhado em madeira com cobertura em telhas de fibrocimento, janelas de ferro de correr e também em vidro temperado, bancada da pia em granito com cuba de inox sem torneira, piso cerâmico, divisória em alvenaria com revestimento cerâmico, porta de entrada em grade metálica, bancada de alvenaria com revestimento cerâmico e granito, tanque duplo em pvc rígido e duas torneiras, o banheiro com porta de madeira, piso cerâmico, alvenaria com revestimento cerâmico, bancada em granito com torneira e um vaso sanitário; com estado de conservação regular necessitando de reparos e idade aparente de 25 anos; a área construída medida *in loco* é aproximadamente 64,00 m².

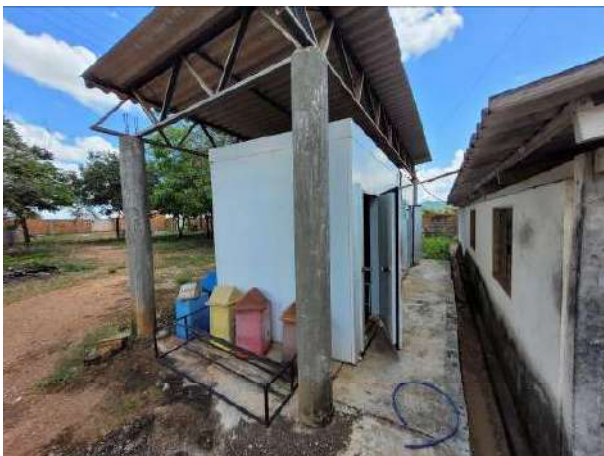
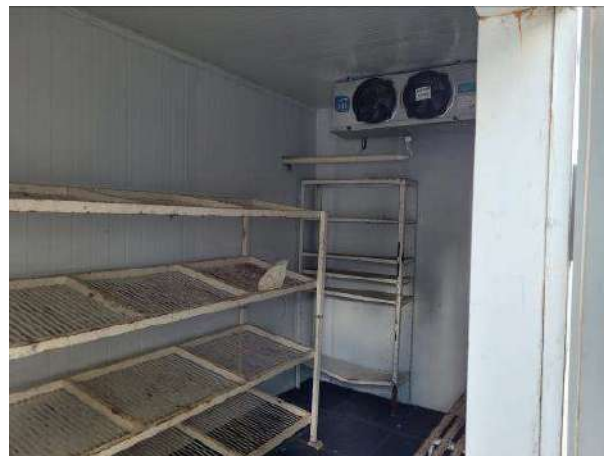
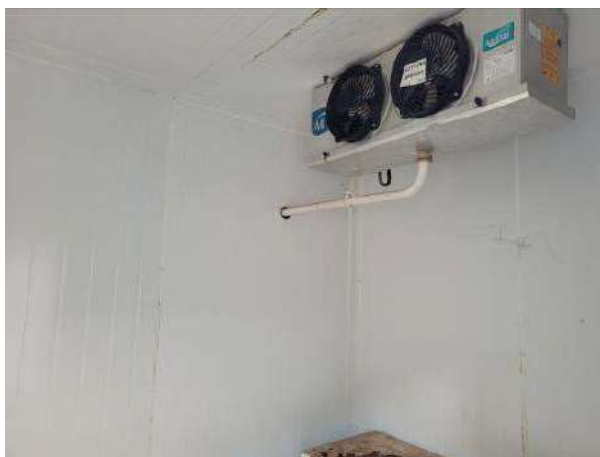
Fotos 50 a 52: Câmara Fria.

A câmara fria possui paredes com revestimento duplo em PVC, parte interna com piso de borraca preto, prateleiras em estrutura metálica, refrigerador, com a cobertura externa com pilares de concreto armado, tesouras de estrutura metálica com cobertura em telhas de fibrocimento e piso de concreto; a área construída medida *in loco* é de 24,00 m² com estado de conservação regular necessitando de reparos e idade aparente de 20 anos.

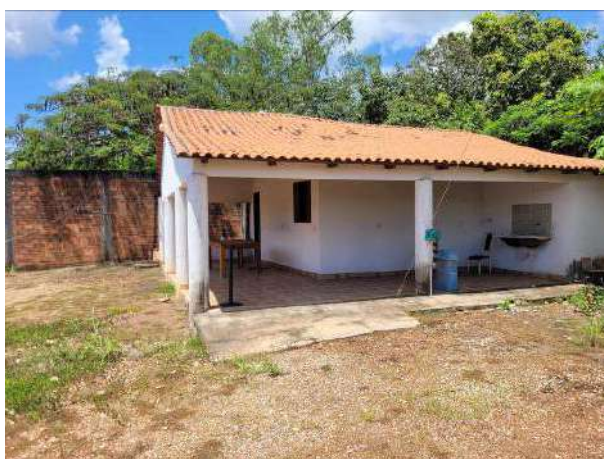
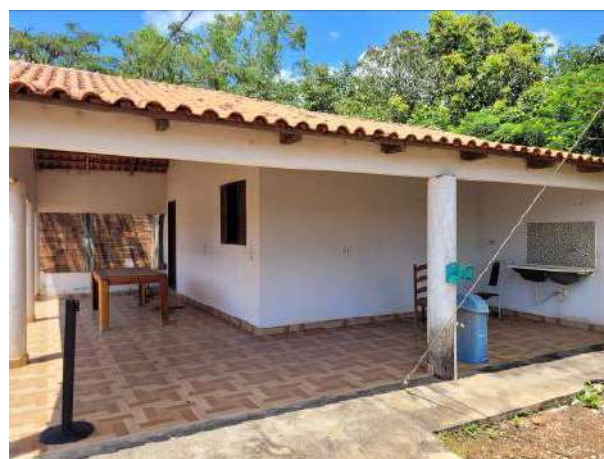
Fotos 53 à 58: Residência no fundo do posto.

A residência localizada no fundo do posto possui a seguinte divisão interna: sala de estar, quarto e banheiro social, com os revestimentos e acabamentos: cobertura em telha cerâmica tipo plan, com estrutura de madeira, na área externa foi construído um tanque com torneira, o piso cerâmico interna e externa, porta e janela em chapa de ferro, divisão interna com divisórias em placas de Eucatex e forro PVC, a área construída medida *in loco* é de aproximadamente 80,00 m², com estado de conservação regular necessitando de reparos e idade aparente de 15 anos.

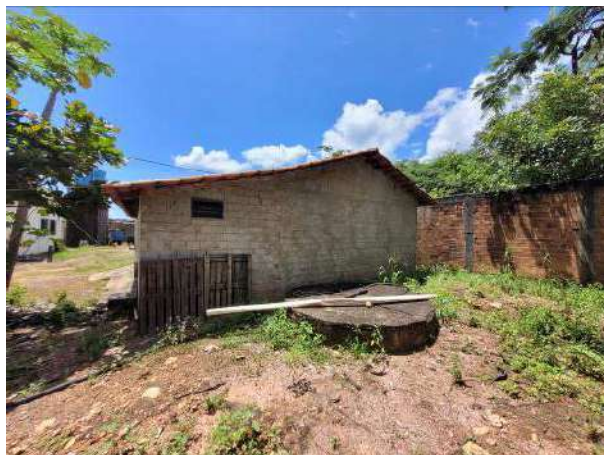
Fotos 59 à 62: Depósito fundo do posto.

O depósito no fundo do posto executado em alvenaria de tijolo furado sem revestimentos, com estrutura em concreto armado, cobertura em telhas cerâmicas, estrutura do telhado em madeira, piso cimentado, com a área construída medida in loco é de 24,00 m²; com estado de conservação ruim e idade aparente de 25 anos.

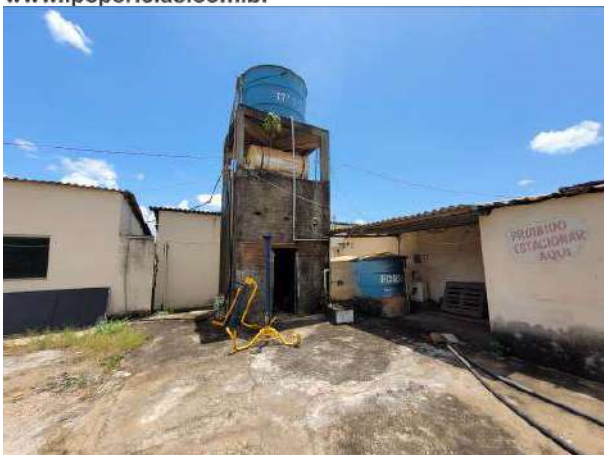
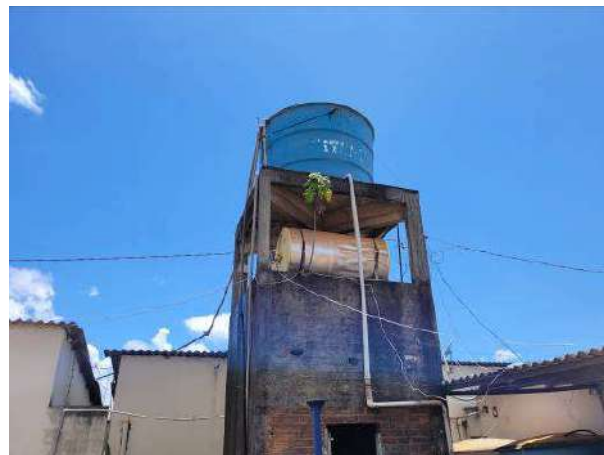
Fotos 63 e 64: Torre das caixas d' água

São duas caixas d'água externa com capacidade de volume de 10.000 litros em fibra de vidro da marca Fortlev, uma assentada na torre elevada de concreto armado e a outra assentada em uma base de cimento no piso térreo, área construída de aproximadamente 10,00 m²; estado de conservação regular necessitando de reparos e idade aparente de 25 anos.

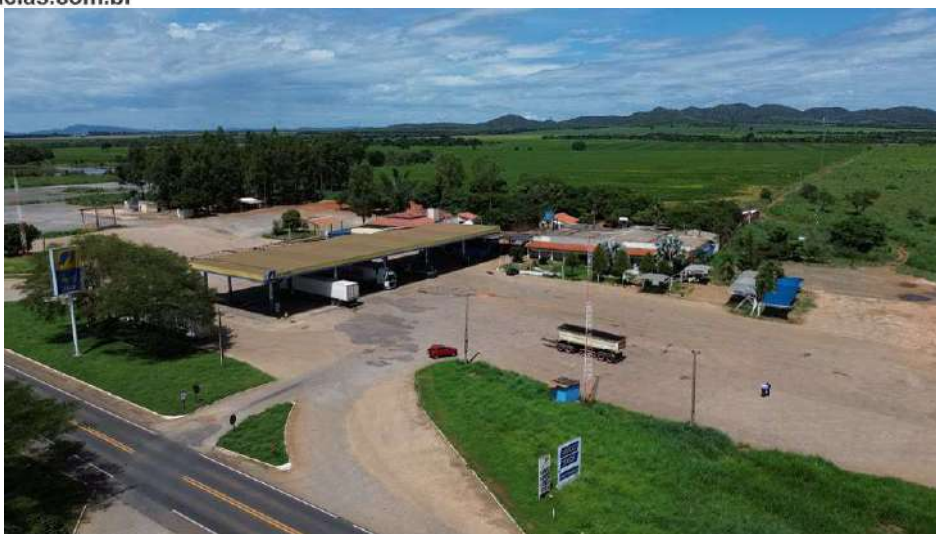
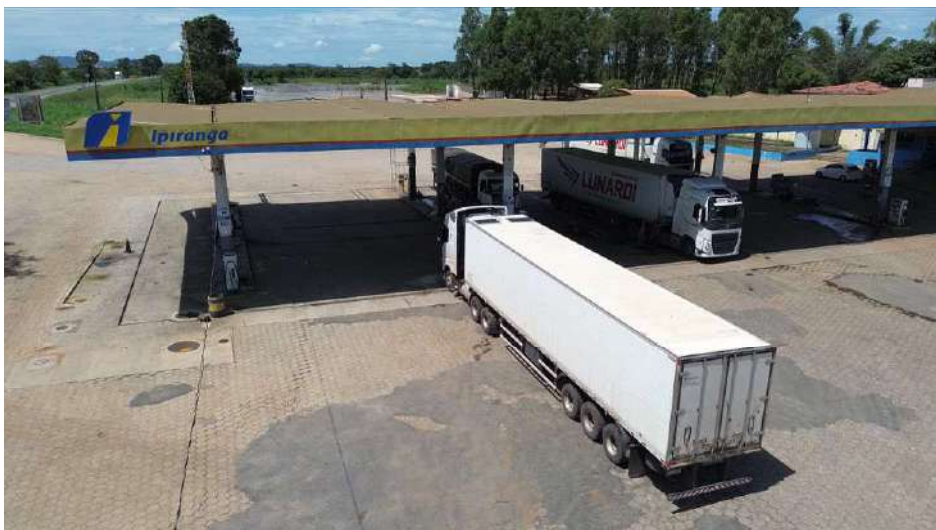
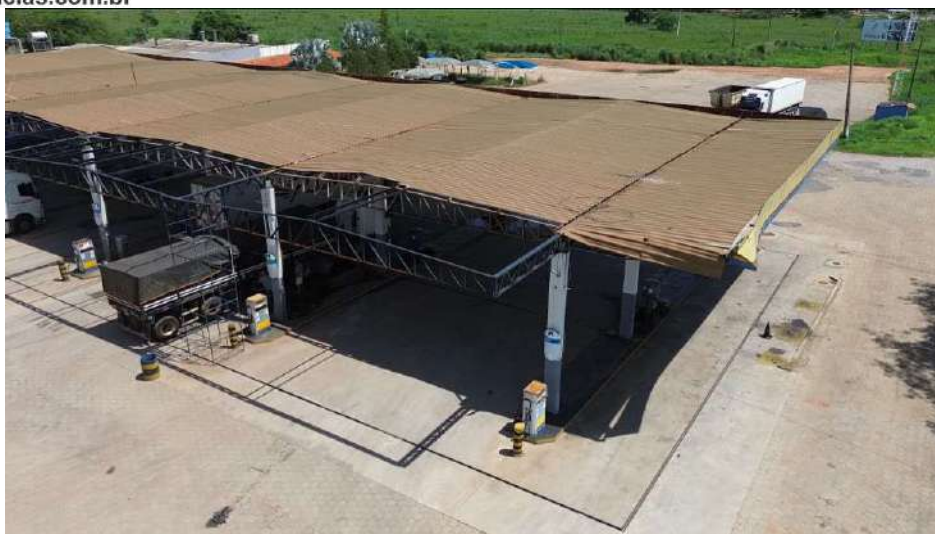
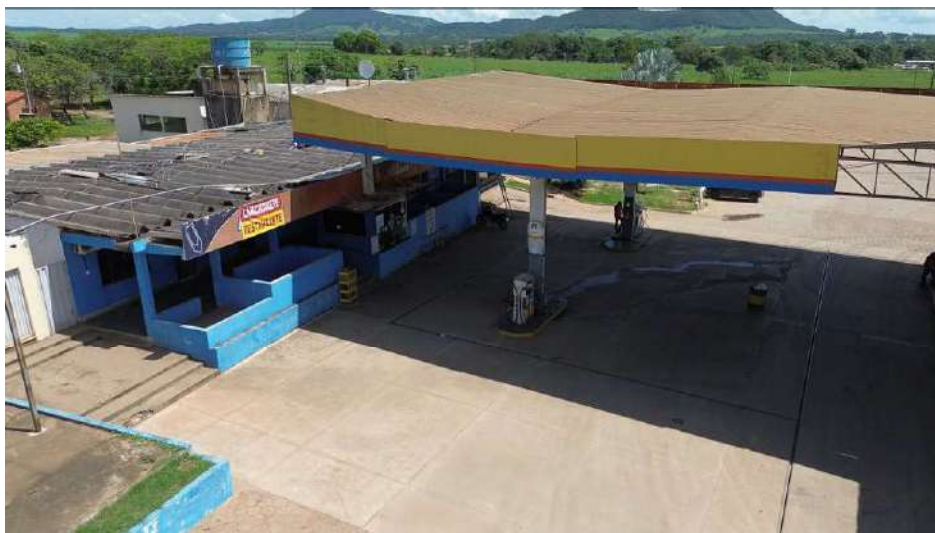
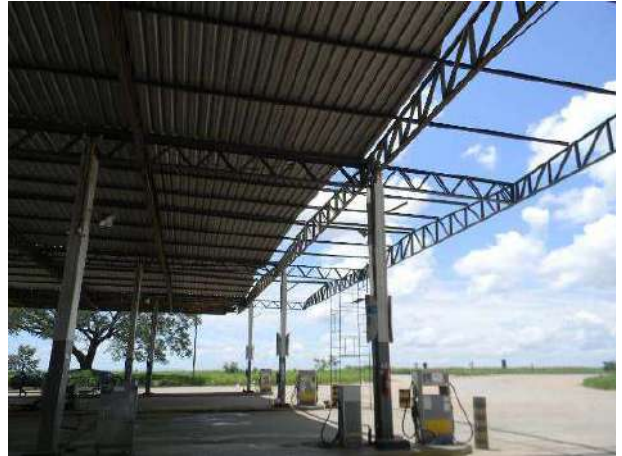
Fotos 65 à 79: Cobertura das bombas de combustíveis do posto.

A cobertura das bombas de combustíveis do posto foi executada em estrutura metálica com cobertura telhas metálica de zinco, apresentando alguns trechos sem telhas, totalizando uma área descoberta medida *in loco* de 160,00 metros quadrados e algumas tesouras metálicas danificadas.

O posto possui oito bombas de combustível de dois bicos e mais duas bombas de combustíveis de quatro bicos.

A área de cobertura medida *in loco* é de 27,00 metros de largura por 60,00 metros de comprimento, totalizando uma área construída de 1.620,00 m²; o estado de conservação da estrutura é regular necessitando de reparos importantes e idade aparente de 25 anos.
