**EXMO. SR. DR. JUIZ DE DIREITO DA 10^a VARA CÍVEL
FÓRUM DE GUARULHOS**

Processo nº 0005116-97.2000.8.26.0224

LAUDO TÉCNICO

O presente trabalho visa determinar o valor de venda do imóvel situado na Av. Vereador Antônio Grotkowski, nº 431, antigo nº 377, Jardim Cocaia, Guarulhos, conforme determinado por v. Exa. (fls. 686).

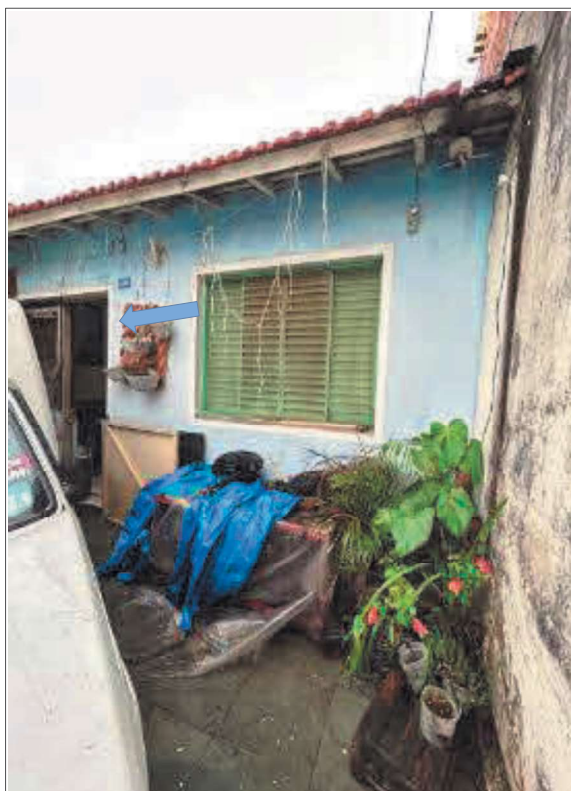
Atualmente, o imóvel possui uma benfeitoria edificada, no nível da rua, sendo considerada de padrão econômico e seu estado de conservação como necessitando de reparos simples a importantes.

Foto 5: Benfeitoria

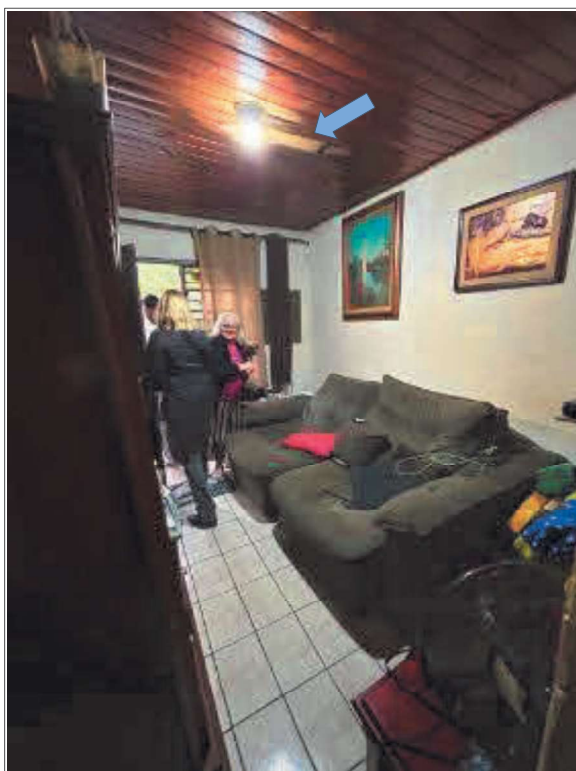
No quarto da frente e na sala o forro apresenta danos por infiltração do telhado.

Foto 15: Sala - forro do teto em madeira com infiltração
