LAUDO DE AVALIAÇÃO

Processo: nº CNJ 0460263-37.1999.8.26.0011 • 3ª Vara Cível • Foro XI - Reg. de Pinheiros

Trata o presente laudo da avaliação do imóvel localizado à Rua Amaro Cavalheiro nº 443, no bairro de Pinheiros, município de São Paulo, tendo em vista ser o mesmo objeto do Termo de Penhora de fls. 604.

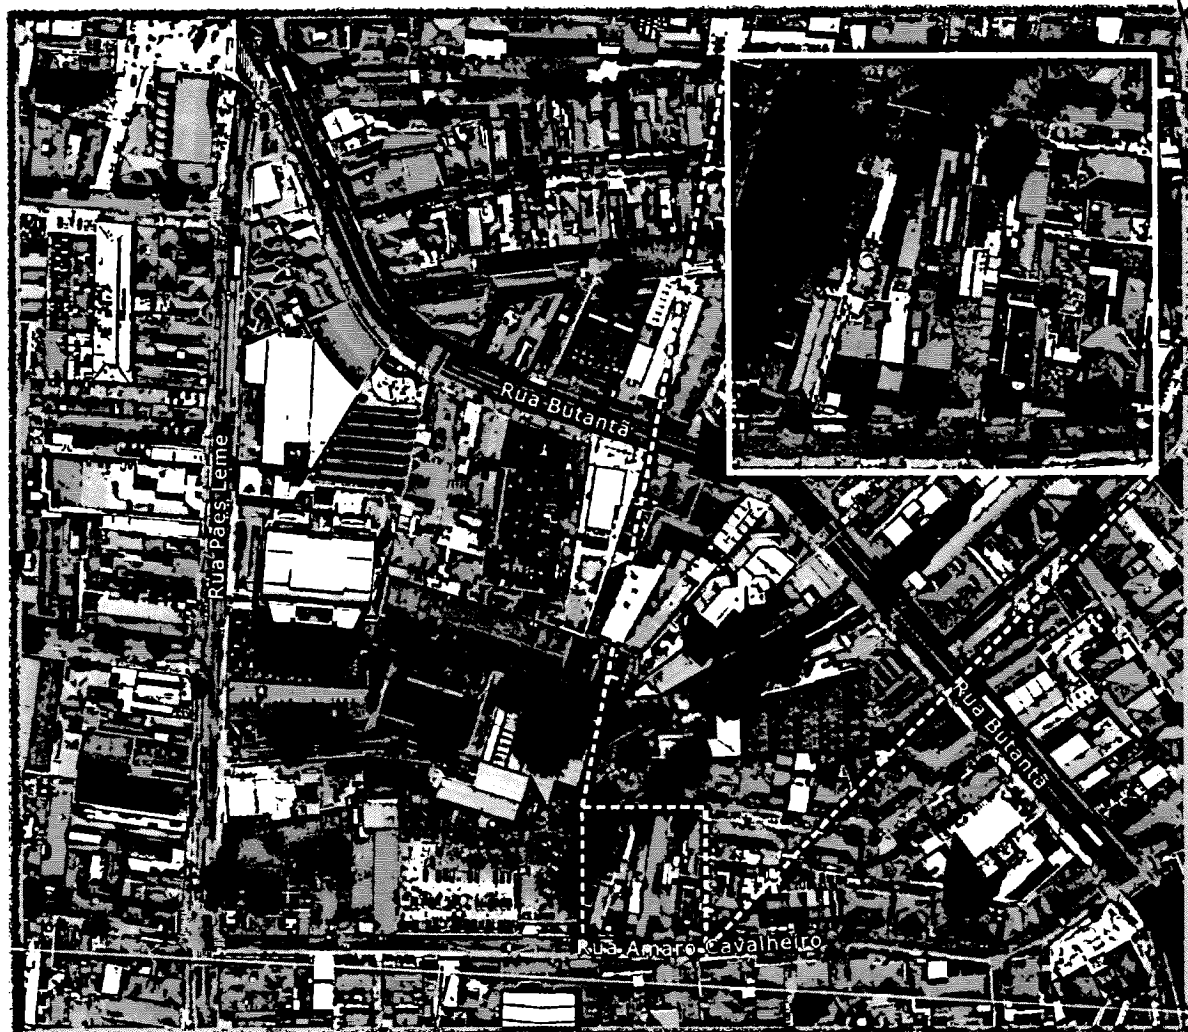
FOTO N° 01: Ilustração aérea do imóvel avaliando (quadrilátero vermelho), onde se pode observar sua localização no contexto urbano.

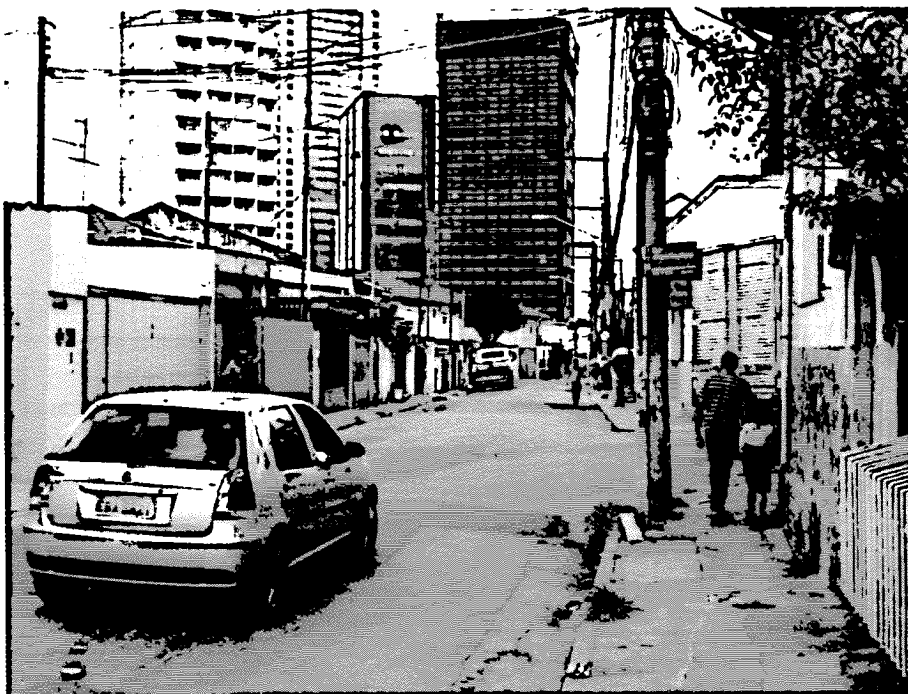
FOTO N° 02: Vista da Rua Amaro Cavalheiro, logradouro onde se encontra implantado o imóvel em tela.

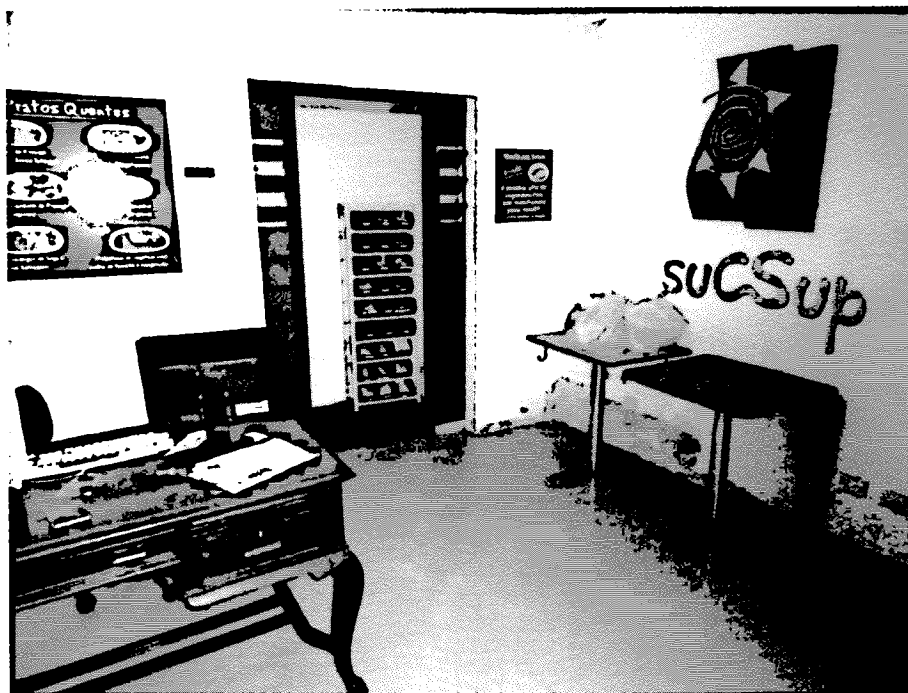
FOTO Nº 04: Visualização parcial da sala 2 do imóvel, localizada no segmento frontal do andar inferior, onde se verifica o piso vinílico e os acabamentos empregados nas paredes e no teto.

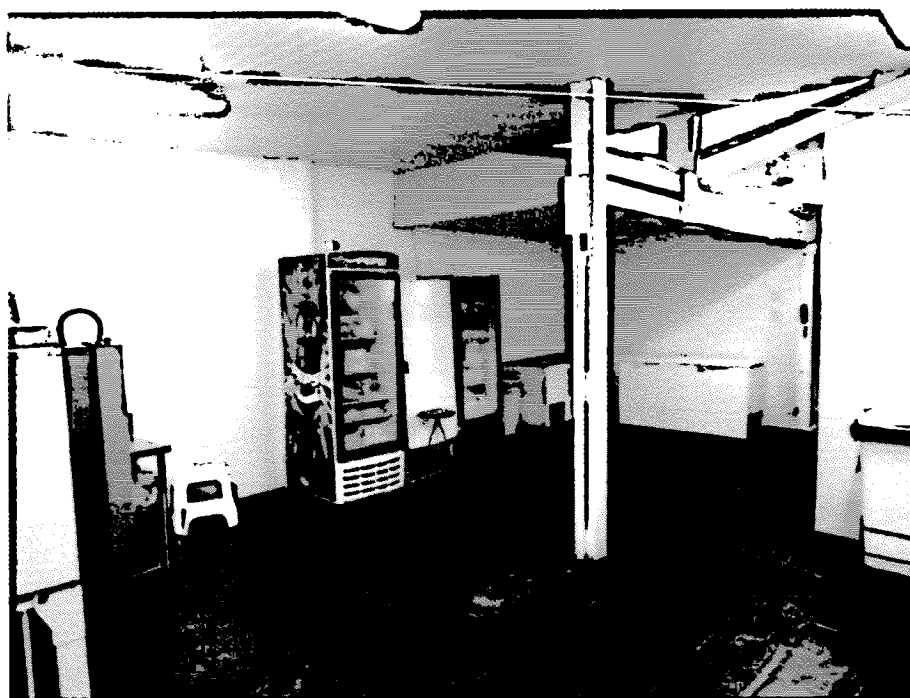
FOTO Nº 05: Ilustração parcial da sala 5, situada no segmento posterior do imóvel.

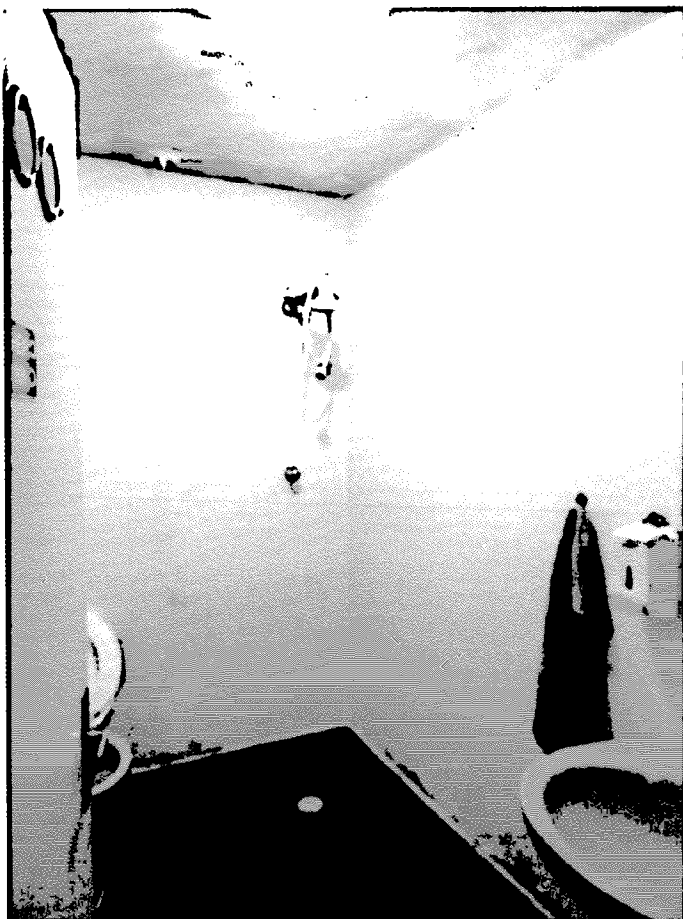
FOTO Nº 06: Vista do banheiro posterior do imóvel, localizado no pavimento térreo, onde é possível notar o padrão das louças e metais empregados. Observar o destacamento da pintura e as manchas de umidade nas paredes e teto.

Em relação às dependências internas, foi detectado o destacamento da pintura das paredes e teto de algumas salas e banheiros. Os revestimentos cerâmicos dos pisos e paredes não apresentavam fissuras e nem sinais de destacamento.

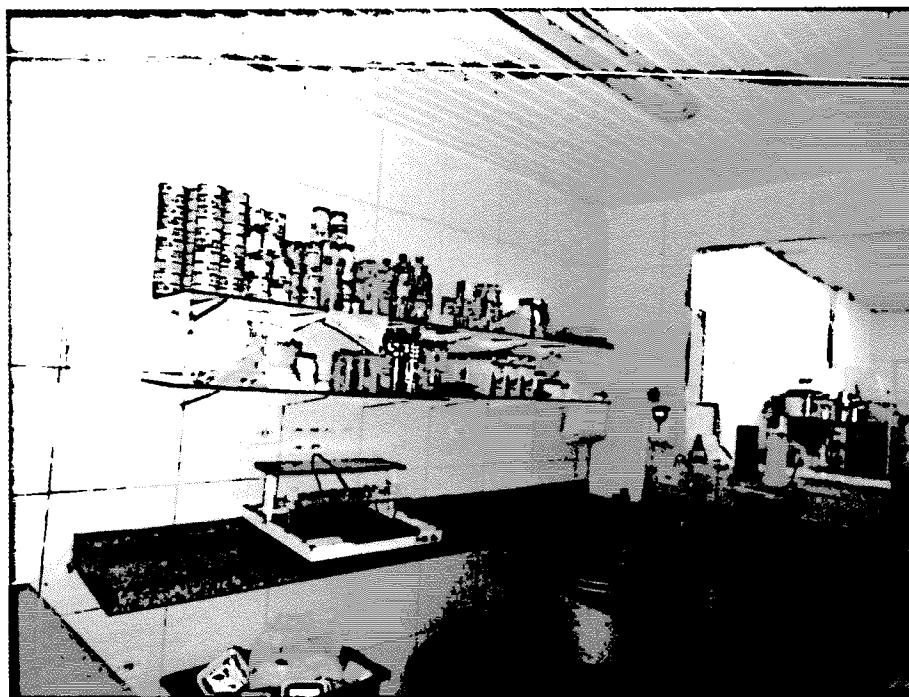
FOTO Nº 07: Visualização da cozinha do imóvel em tela, situada no mesmo pavimento da ilustração citada na foto anterior.

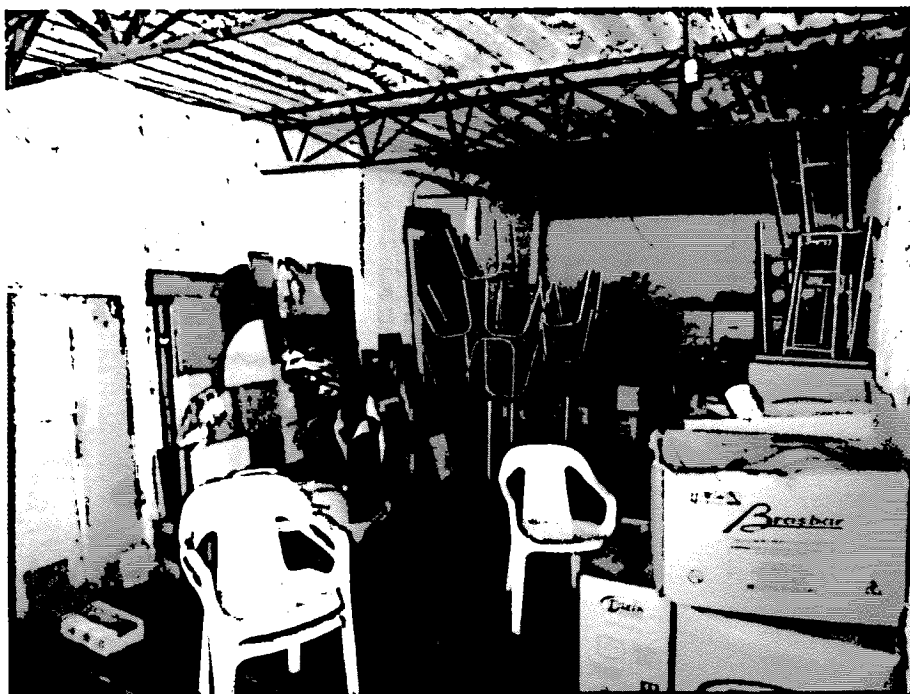
FOTO Nº 08: Ilustração geral da cobertura inserida no segmento posterior do terreno.

▶ **Cobertura**: piso cerâmico, pintura em látex sobre massa grossa nas paredes e cobertura com telha de fibrocimento apoiada em estrutura metálica;

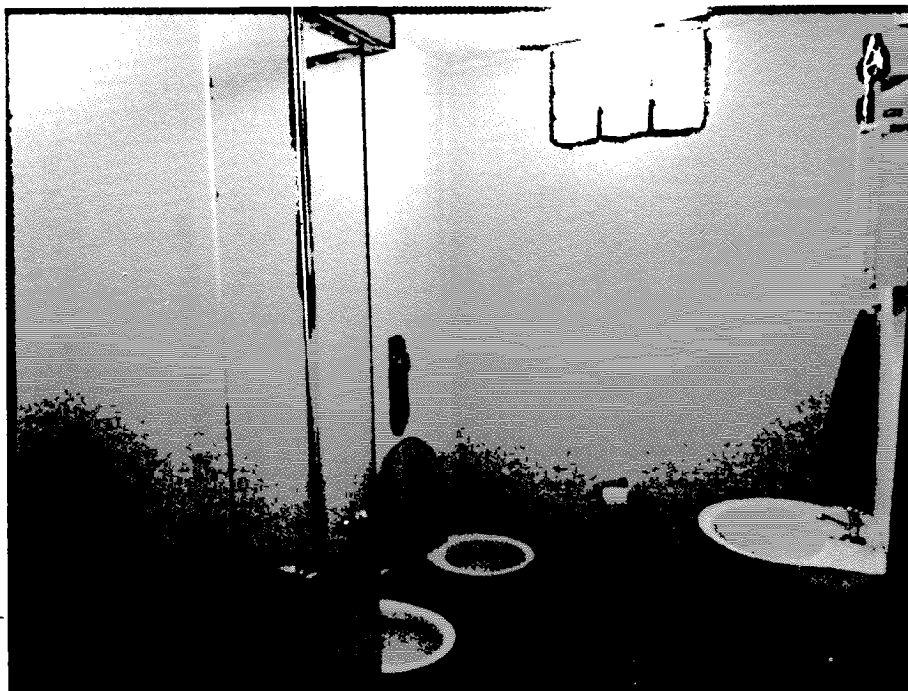
FOTO N° 10: Visualização do banheiro implantado no pavimento superior, onde é possível notar o padrão das louças e metais empregados.

▶ **Banheiro**: piso cerâmico, pintura sobre massa corrida nas paredes e no teto e louças e metais padrão comercial;
