## LAUDO TÉCNICO PERICIAL

**Fábio Luiz Louzada Zampol**, Engenheiro, CREA Nº 0682160292, Perito nomeado pelo Juízo da 5ª Vara Cível do Foro de Mauá – SP (folha 434 dos Autos) vem apresentar o Laudo Técnico Pericial referente a presente demanda.

| Classe – Assunto: | Procedimento Sumário - Acidente de Trânsito | |

Rua Adilson Dias de Souza, 392 - Jardim Zaira - Mauá - SP - CEP 09321-410

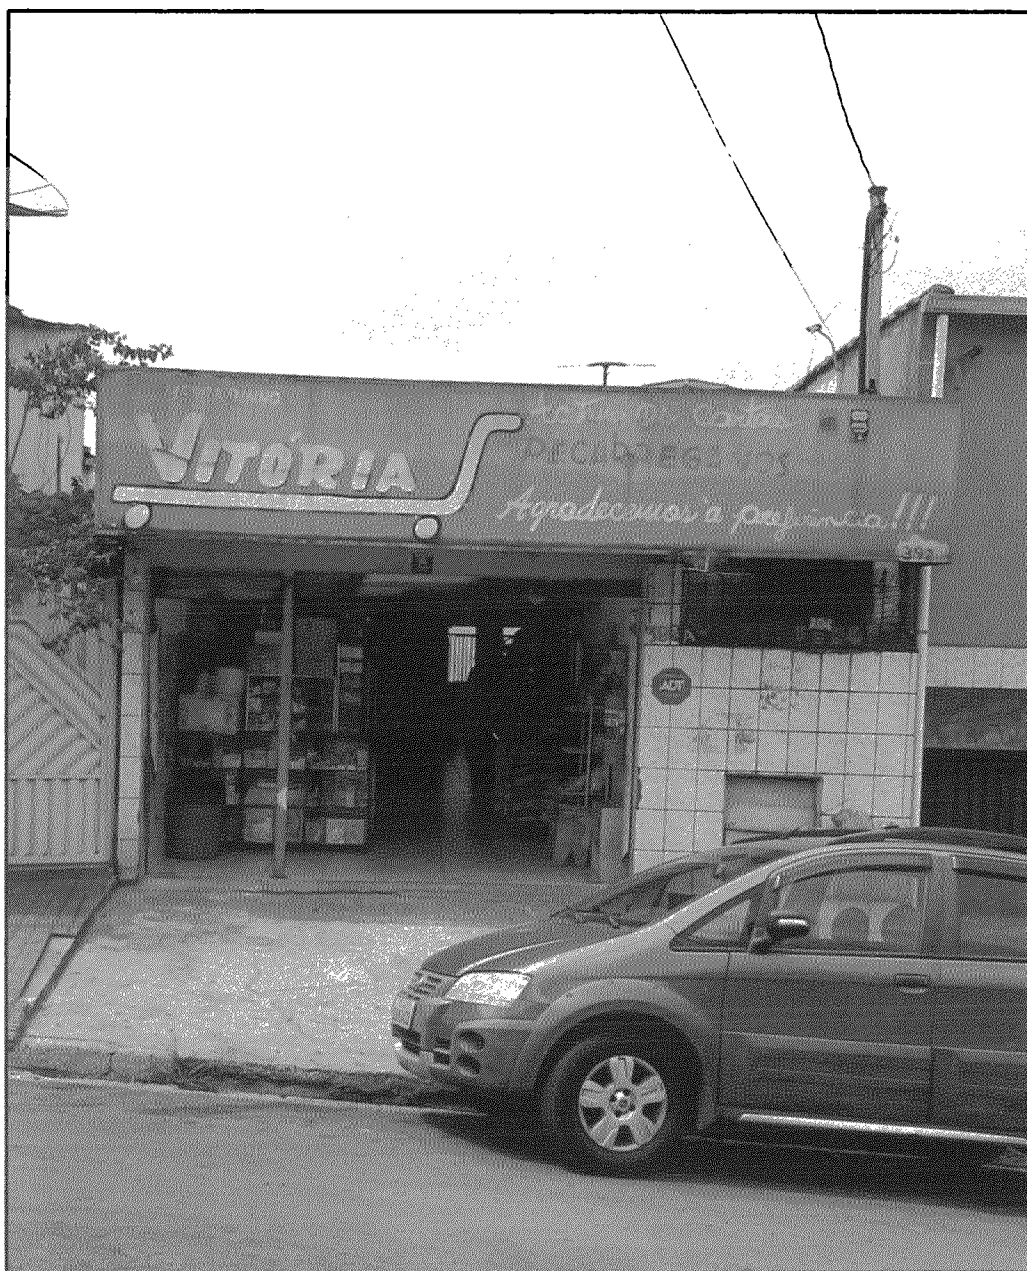
O imóvel em questão é uma edificação composta de 3 pavimentos.

**Imóvel avaliado – Fachada**

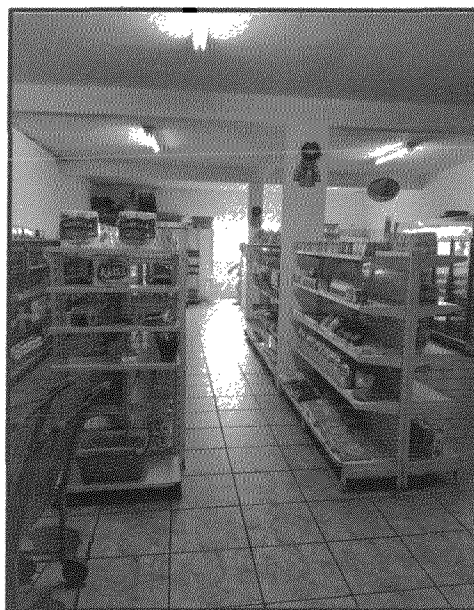
Pavimento térreo – Salão Comercial

| PAVIMENTO TÉRREO | |
|---|---|
| Salão comercial | Piso: revestimento cerâmico<br>Paredes: acabadas e pintadas |

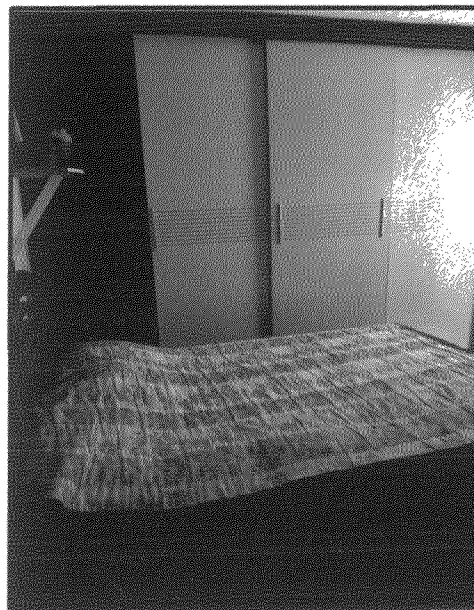
Pavimento inferior 1 – Casa 1 – Quarto

| PAVIMENTO INFERIOR 1 | |
|---|---|
| Casa 1<br>Quarto | Piso: revestimento cerâmico<br>Paredes: acabadas e pintadas |

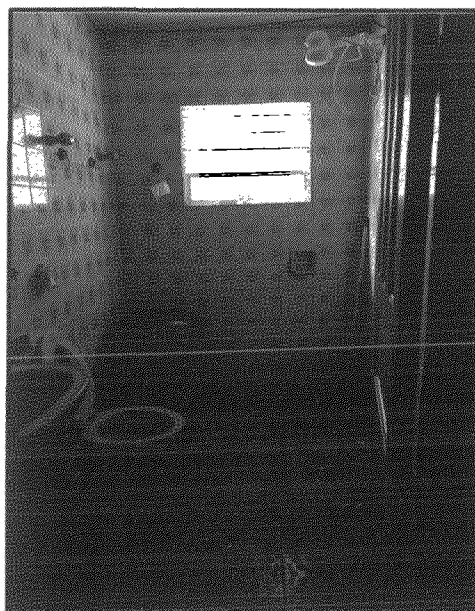
Pavimento inferior 1 – Casa 1 – Banheiro

| PAVIMENTO INFERIOR 1 | |
|---|---|
| Casa 1<br>Banheiro | Piso: revestimento cerâmico<br>Paredes: revestimento cerâmico |

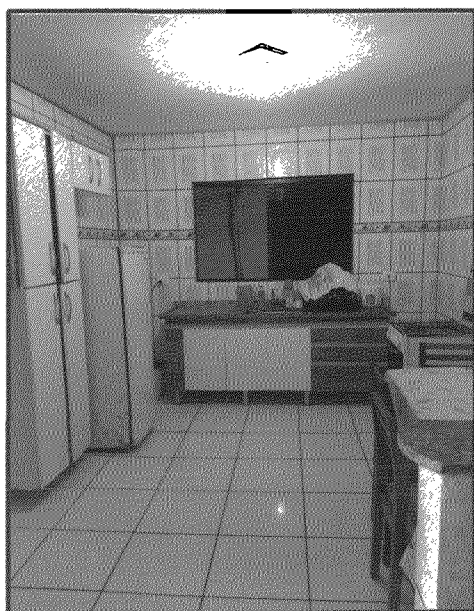
Pavimento inferior 1 – Casa 2 – Cozinha

| PAVIMENTO INFERIOR 1 | |
|---|---|
| Casa 2<br>Cozinha | Piso: revestimento cerâmico<br>Paredes: revestimento cerâmico |

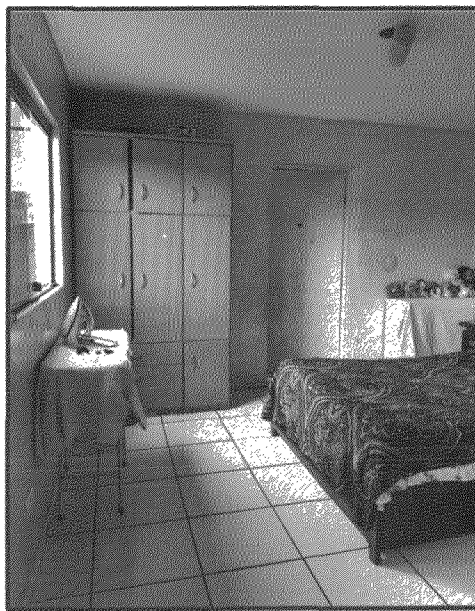
Pavimento inferior 1 – Casa 2 – Quarto

| PAVIMENTO INFERIOR 1 | |
|---|---|
| Casa 2<br>2 Quartos | Piso: revestimento cerâmico<br>Paredes: acabadas e pintadas |

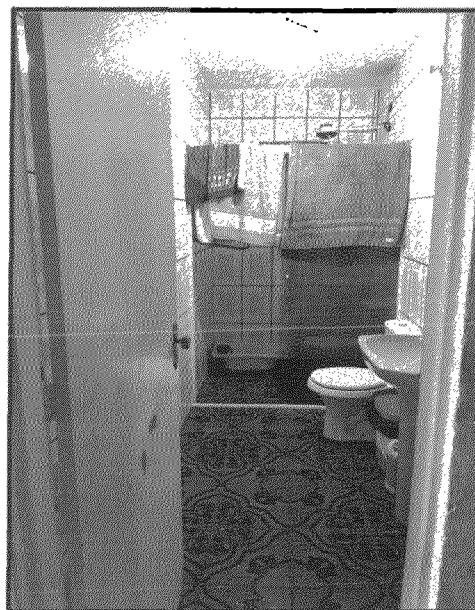
Pavimento inferior 1 – Casa 2 – Banheiro

| PAVIMENTO INFERIOR 1 | |
|---|---|
| Casa 2<br>Banheiro | Piso: revestimento cerâmico<br>Paredes: revestimento cerâmico |

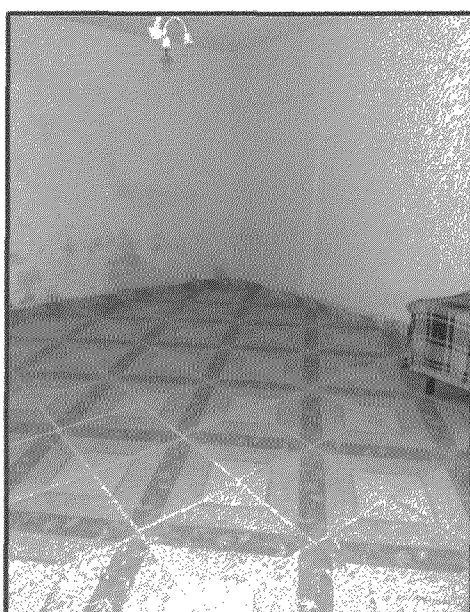
Pavimento inferior 2 – Casa 3 – Cozinha

| PAVIMENTO INFERIOR 2 | |
|---|---|
| Casa 3<br>Cozinha | Piso: revestimento cerâmico<br>Paredes: acabadas e pintadas |

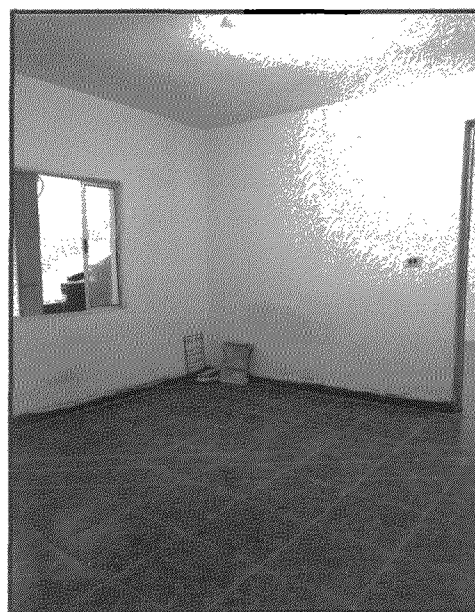
Pavimento inferior 2 – Casa 3 – Sala

| PAVIMENTO INFERIOR 2 | |
|---|---|
| Casa 3<br>Sala | Piso: revestimento cerâmico<br>Paredes: acabadas e pintadas |

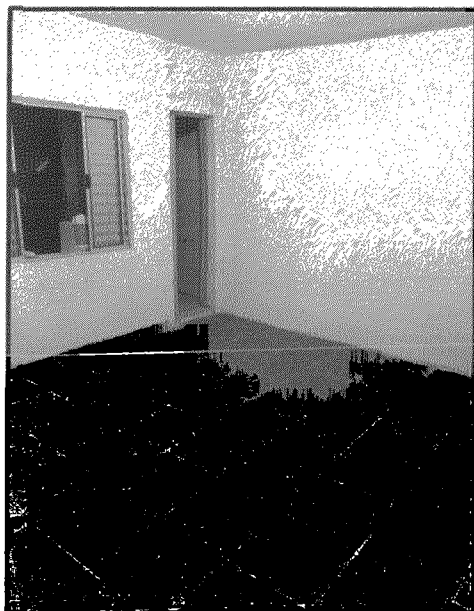
Pavimento inferior 2 – Casa 3 – Quarto

| PAVIMENTO INFERIOR 2 | |
|---|---|
| Casa 3<br>Quarto | Piso: revestimento cerâmico<br>Paredes: acabadas e pintadas |

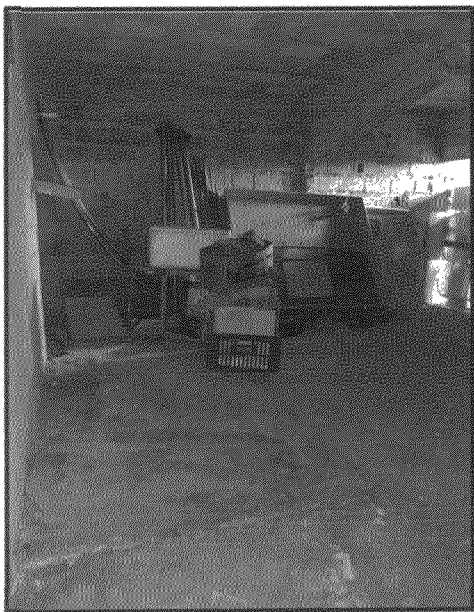
Pavimento inferior 2 – Casa 4  
Quarto, sala e cozinha (em fase de construção)

| PAVIMENTO INFERIOR 2 | |
|---|---|
| Casa 4<br>Quarto<br>(em fase de construção) | Piso: cimento não acabado<br>Paredes: bloco não acabado |
| Casa 4<br>Cozinha<br>(em fase de construção) | Piso: cimento não acabado<br>Paredes: bloco não acabado |
| Casa 4<br>Banheiro<br>(em fase de construção) | Piso: cimento não acabado<br>Paredes: bloco não acabado |

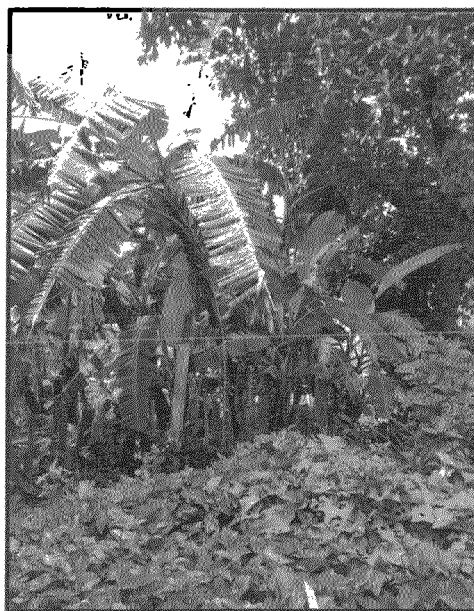
Cerca na divisa dos fundos
