ENGENHARIA MECÂNICA/AUTOMOTIVA

LAUDO TÉCNICO

Nº PROCESSO: 51222352120208210001

5.1 Hyundai Santa Fé

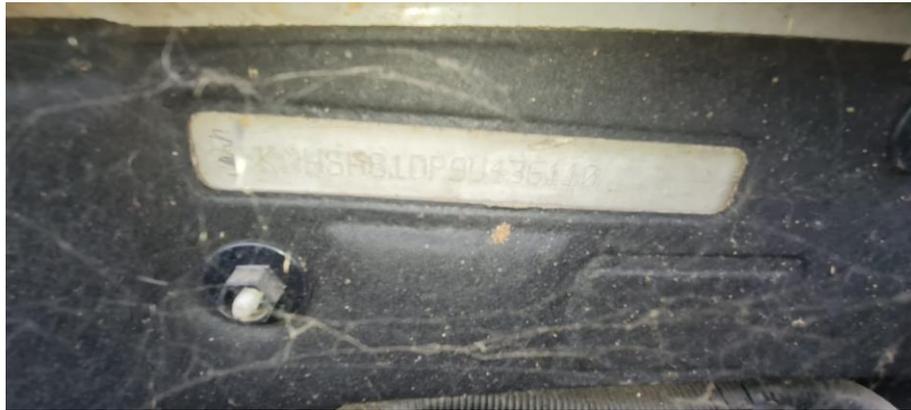
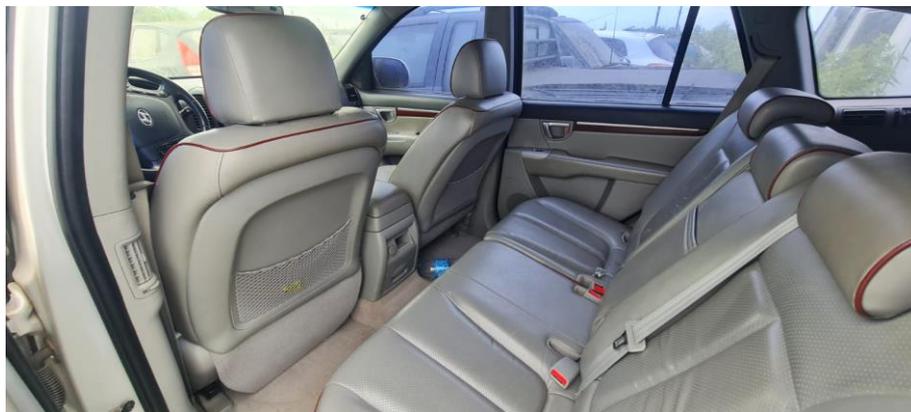
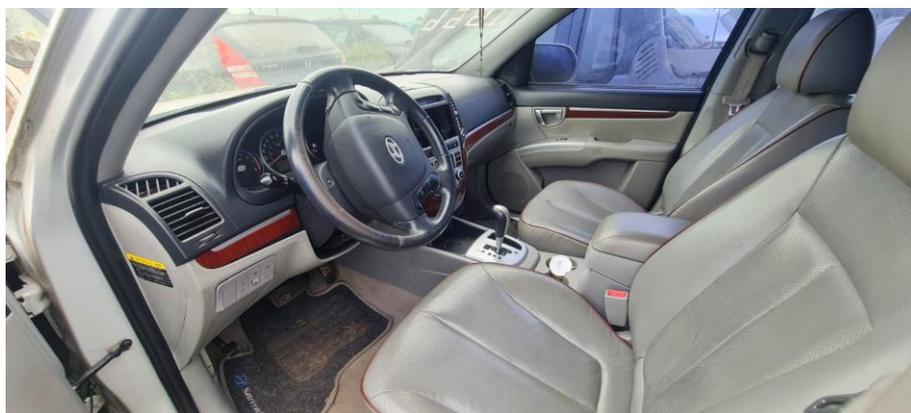
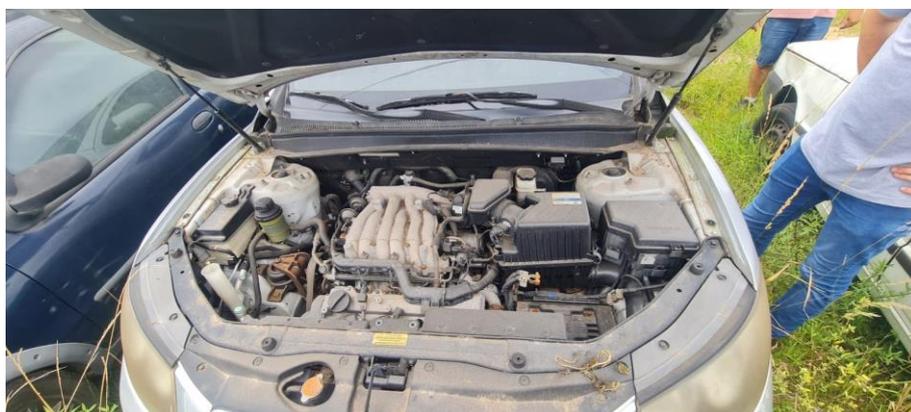
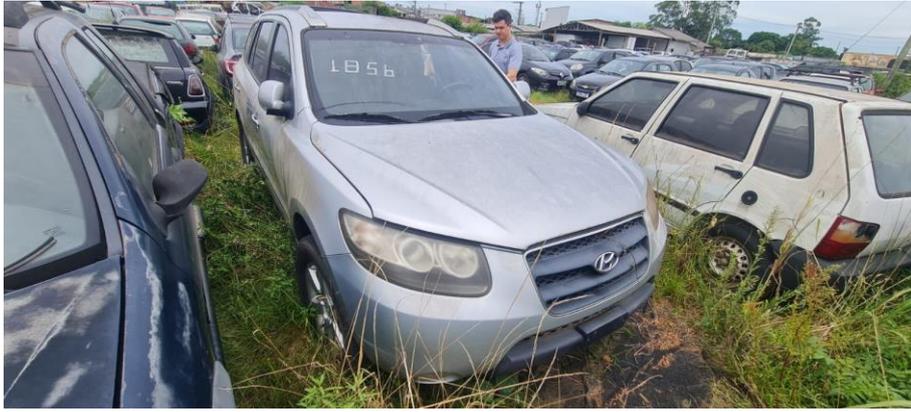
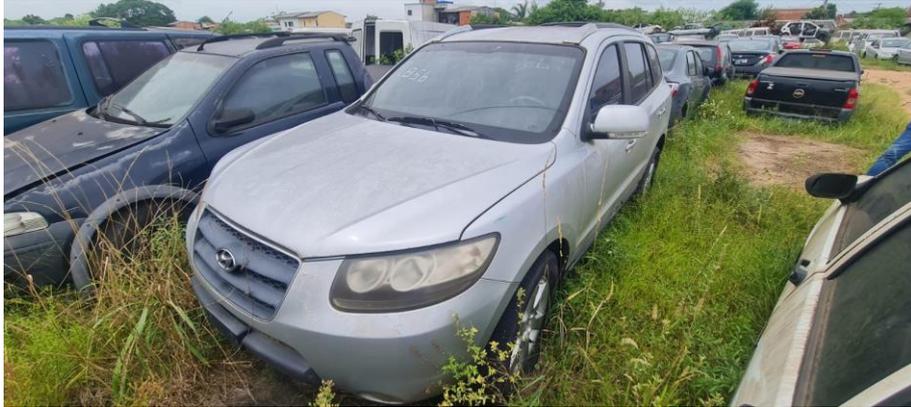
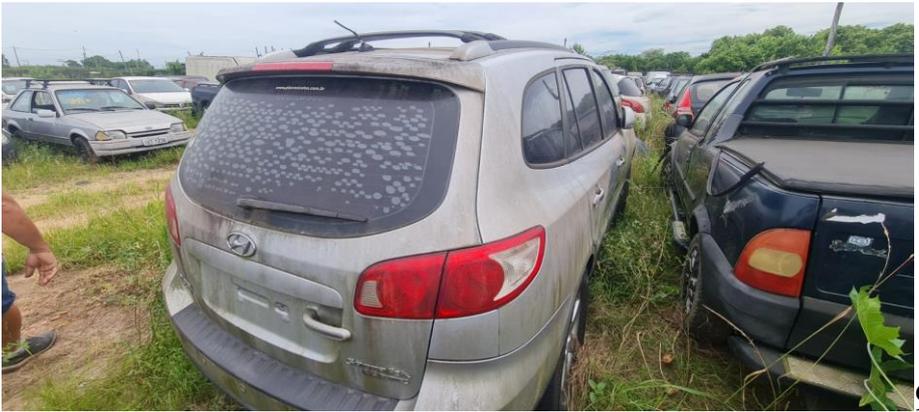
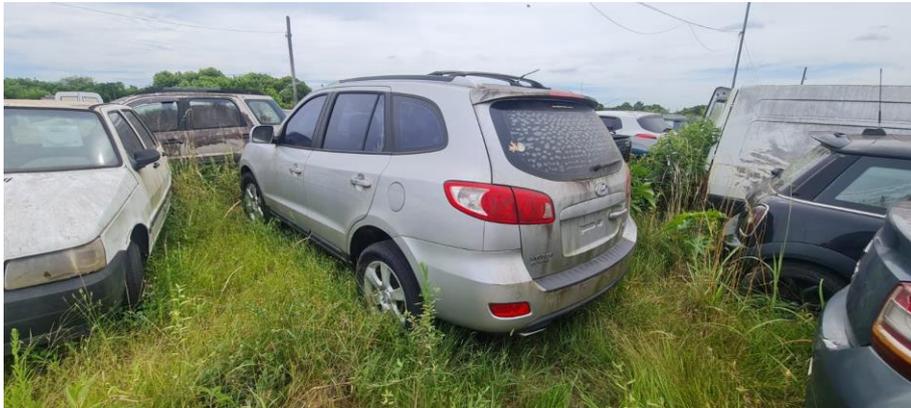
Veículo Hyundai Santa Fé em estado de conservação regular/ruim, não foi possível avaliar o funcionamento do motor. Interior com desgaste de uso, e algumas peças de acabamento faltando. Considerando tempo de vida útil destes veículos em média 10 a 15 anos.

AUTOMÓVEL	
Marca	Hyundai
Modelo	Santa Fé
Motor	2.7 V6
Ano fabricação/modelo	2008/2009
Cor	Prata
Estado	Péssimo
Placa	IQC-1742
Preço Tabela FIPE	R\$ 41.478,000
Fator depreciação	30% Fipe
Valor Comercial	R\$ 12.443,40
Valor para Sucata	R\$ 6.221,70

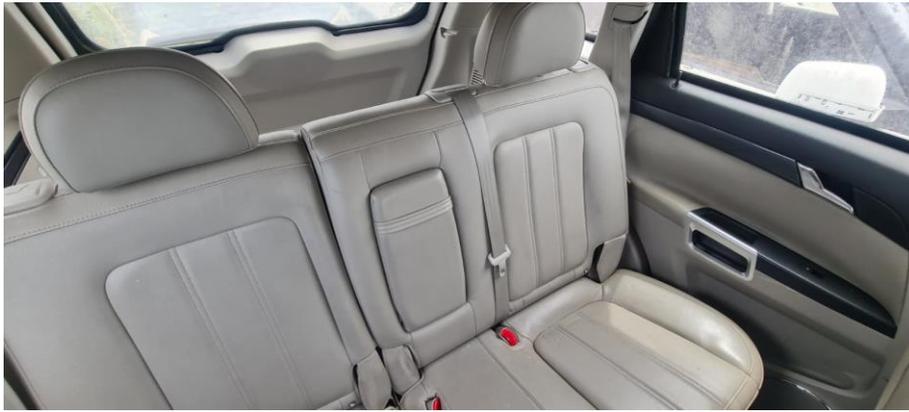
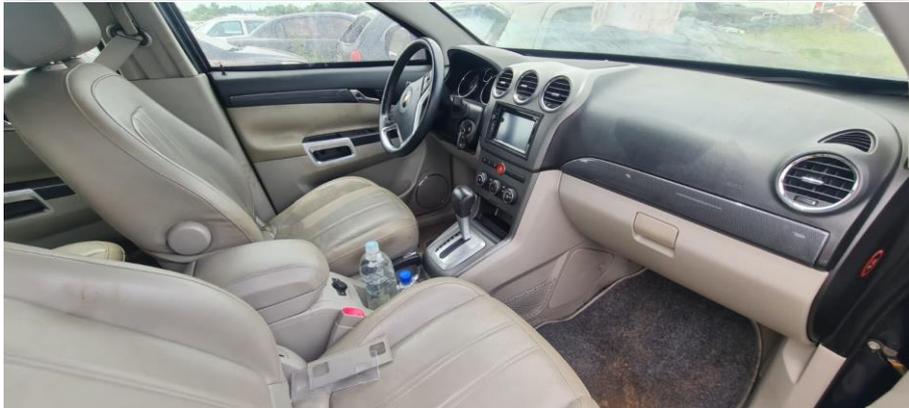
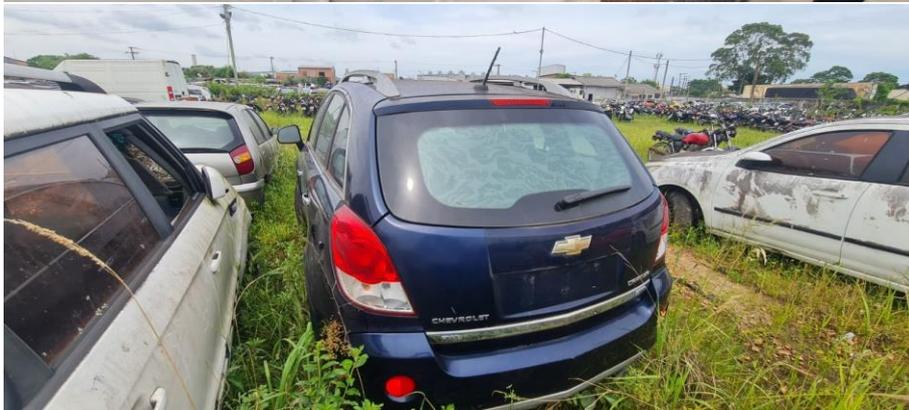
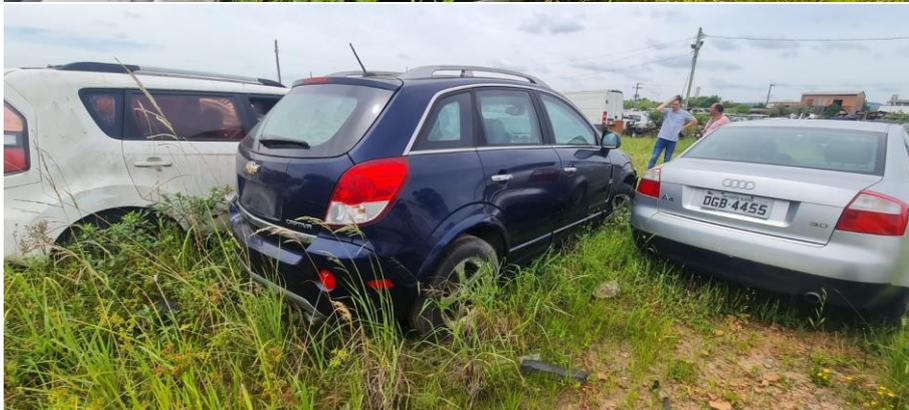
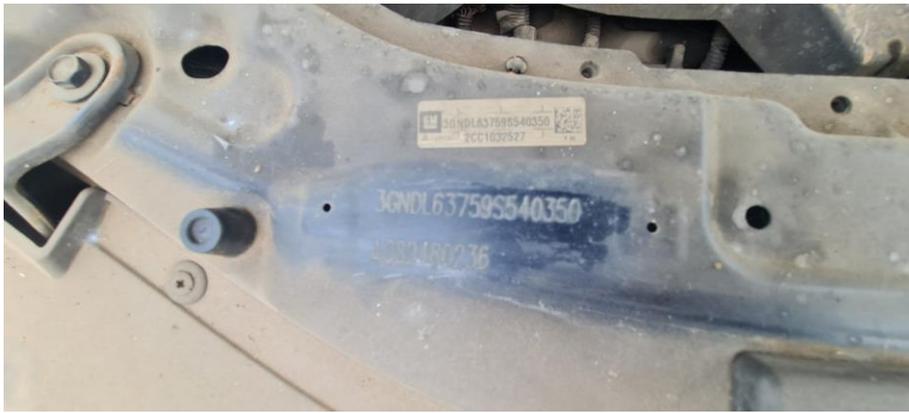
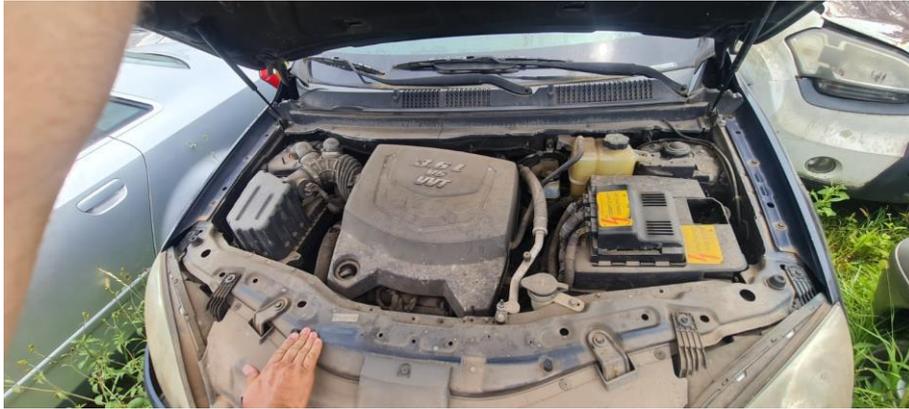
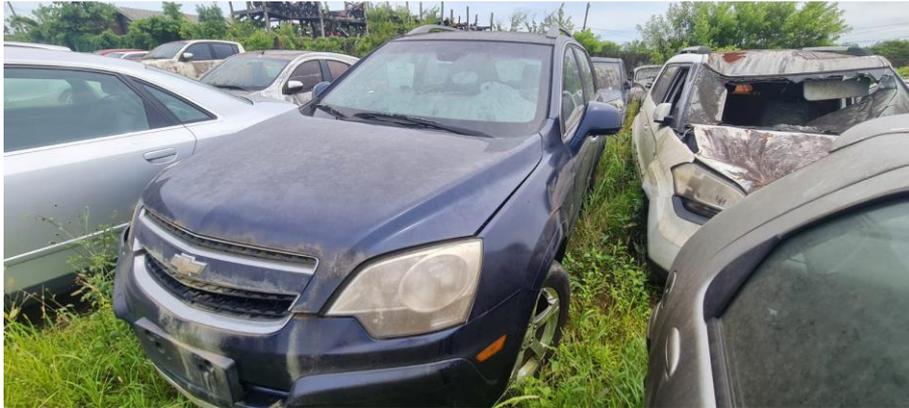
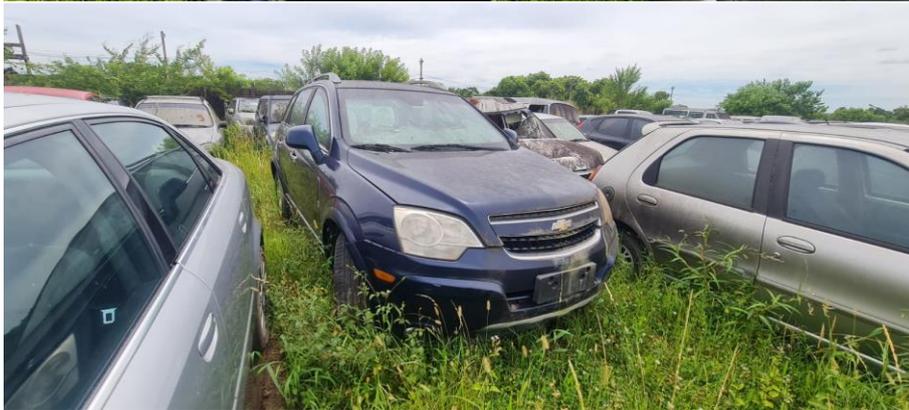
5.2 Chevrolet Captiva (Blindada)

O Veículo GM/Chevrolet Captiva apresenta estado ruim/péssimo de modo geral. Tem peças faltando e interior com marcas de uso bem severos. Não foi possível avaliar o funcionamento do motor. Veículo equipado com blindagem total, o que contribui para uma maior desvalorização, ainda mais por conta da delaminação vidros e blindagem sem manutenção.

AUTOMÓVEL	
Marca	Chevrolet
Modelo	Captiva Sport AWD
Motor	3.6 V6
Ano fabricação/modelo	2008/2009
Cor	Azul
Estado	Péssimo
Placa	ESH-1288
Preço Tabela FIPE	R\$ 33.885,00
Fator depreciação	20% Fipe
Valor Comercial	R\$ 6.777,00
Valor para Sucata	R\$ 3.388,50
