LAUDO

de Avaliação Mercadológica

Processo: 0036164-34.2016.8.08.0024

Veículo de utilitário, marca Fiat, modelo Fiorino Flex, cor branca, ano 2013, modelo 2013, placa OVL-0554 – Vila Velha/ES, RENAVAM 589464078, Chassi nº 9BD255049D8974948.

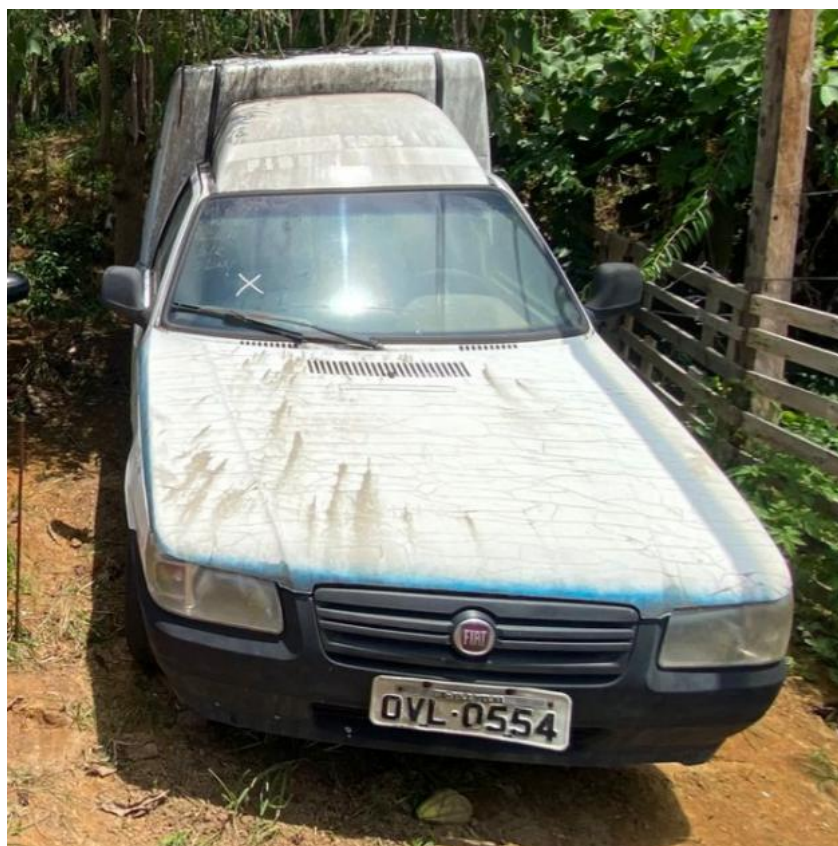
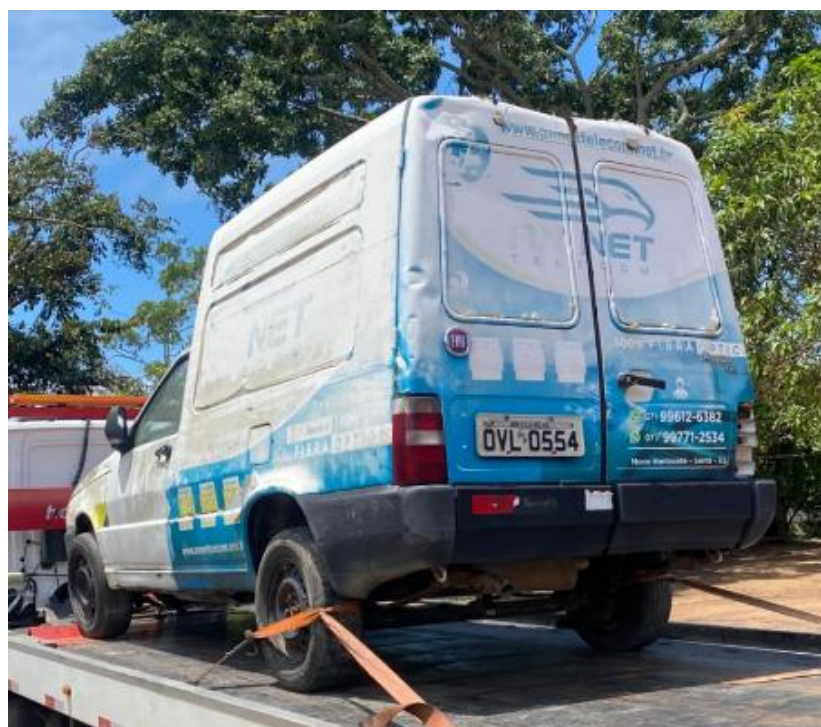
Veículo em ruim estado de conservação: pneumáticos completamente desgastados, pintura queimada/avariada, com diversas pequenas avarias típicas de uso.

Figura 1 e 2: Veículo avaliado.

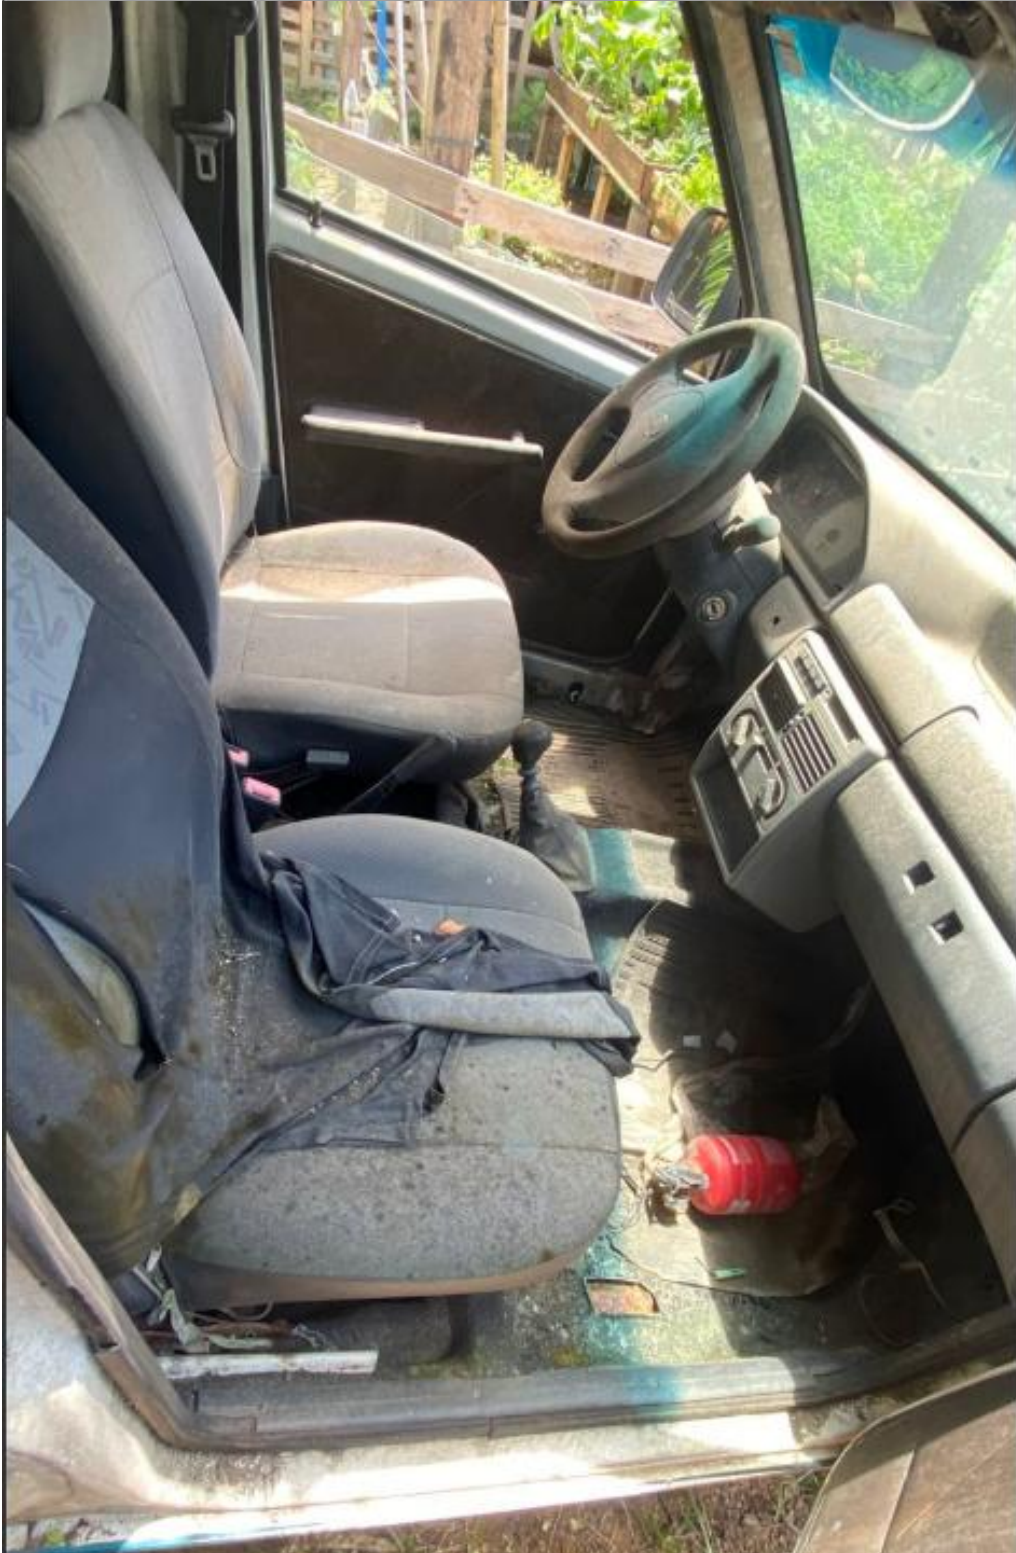
Interior em péssimo estado de conservação.

Figura 3: Interior do veículo avaliado.

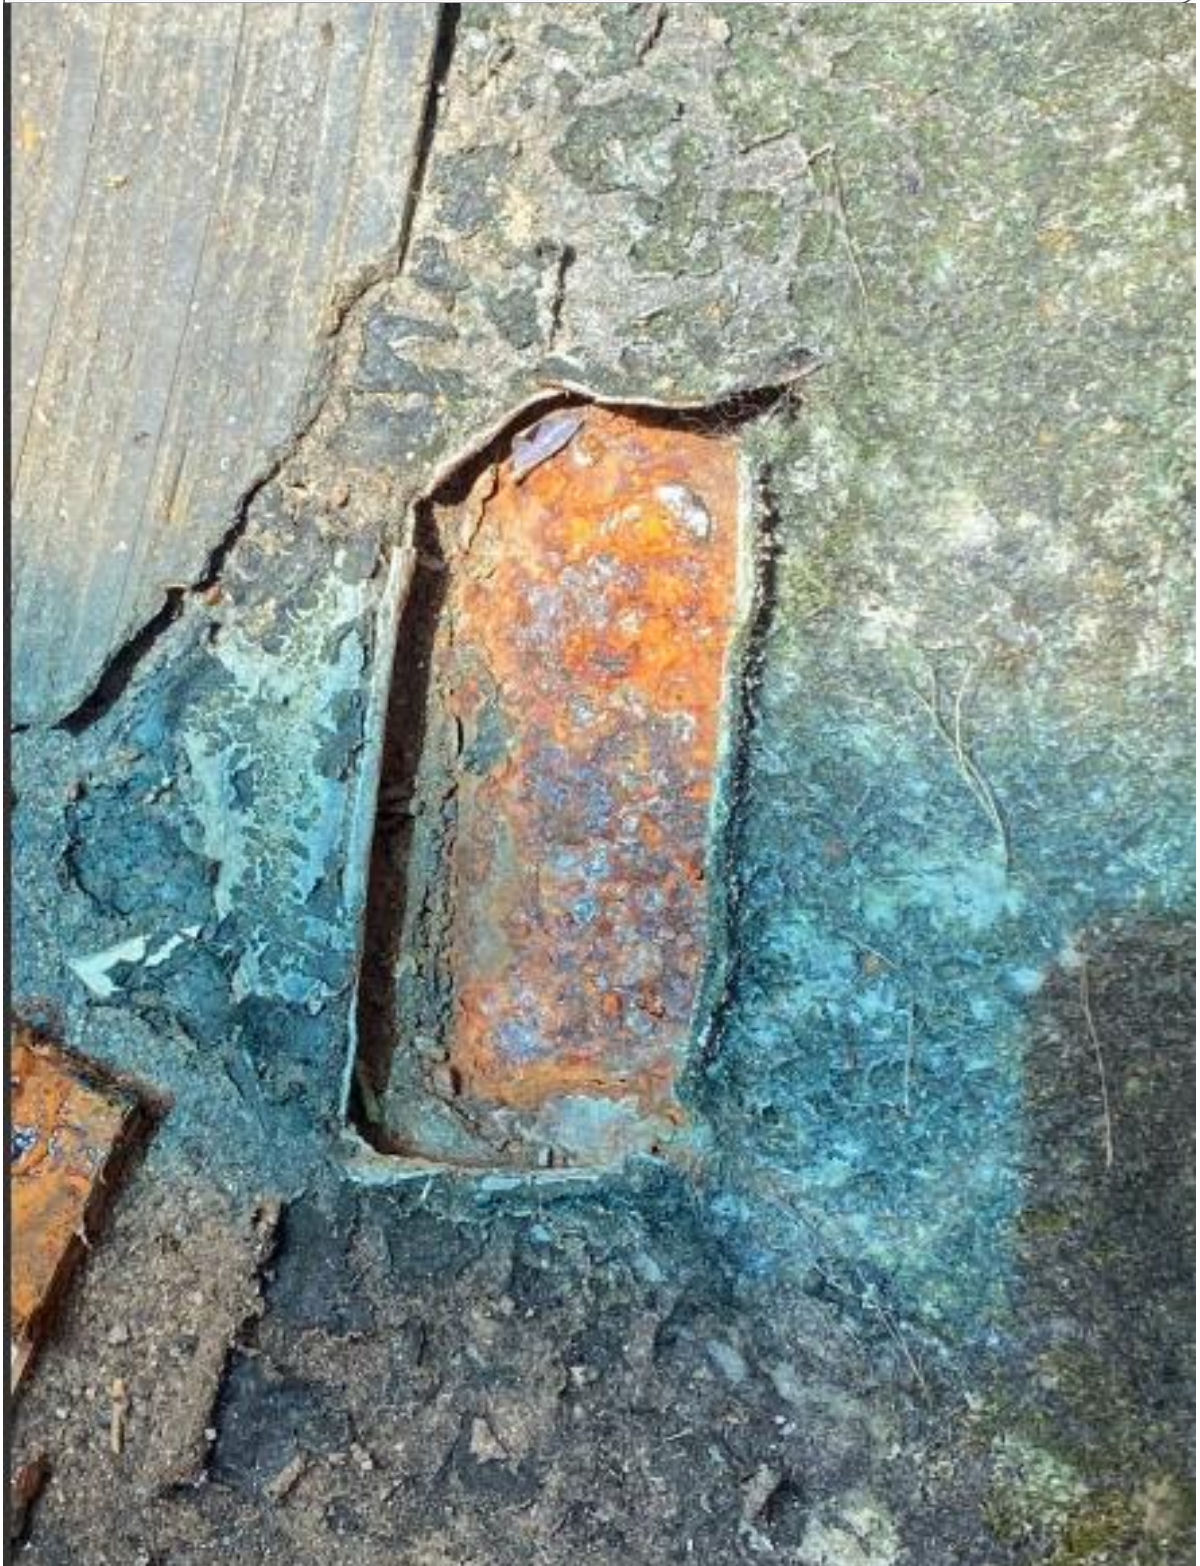
Assoalho do veículo e suporte de gravação do chassi completamente oxidado, não sendo possível a revelação da numeração gravada.

Figura 4: Suporte de gravação da numeração do chassi completamente oxidado.

Considerando o estado de conservação do veículo e que o seu suporte de gravação da numeração do chassi está completamente oxidado, não sendo possível fazer o decalque da numeração gravada, sugere este Perito que o veículo seja baixado pelo Detran, sendo o mesmo vendido como SUCATA.

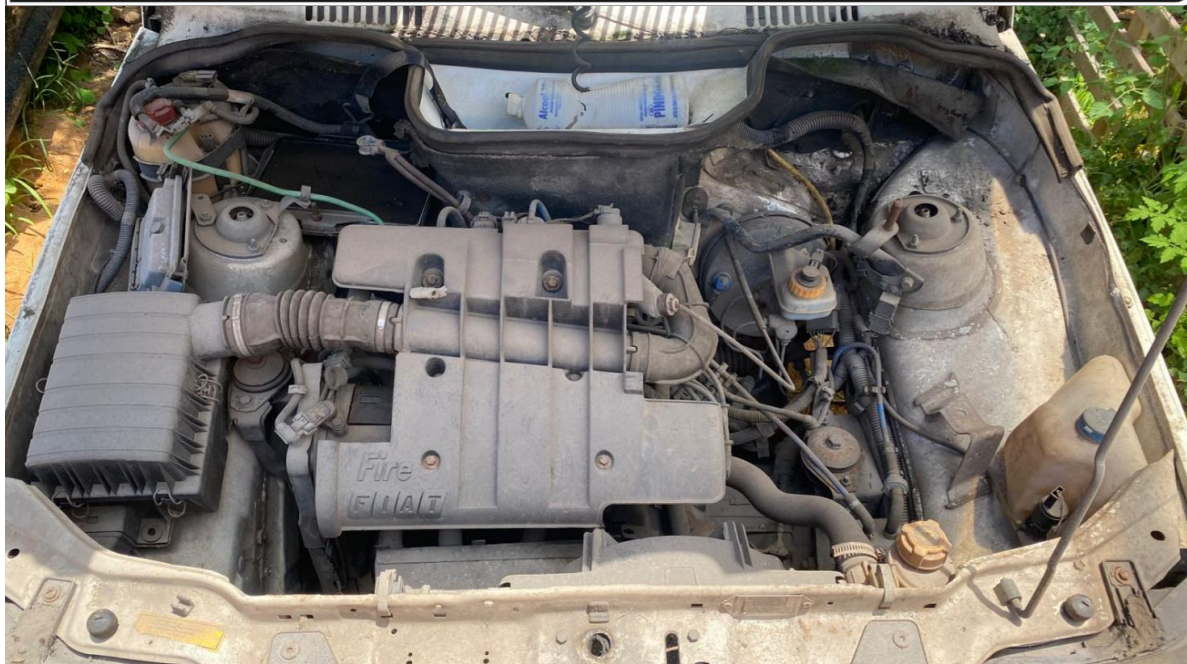
Figura 5: Cofre do motor do veículo avaliado.
