Processo nº: **1009908-96.2016.8.26.0004**

LAUDO PERICIAL

AVALIAÇÃO DO IMÓVEL situado à
RUA AFONSO CLAUDIO, Nº 11 – 19
CHACARÁ SÃO JOÃO – VILA PIAUÍ - PIRITUBA - CEP 05110-020
SÃO PAULO – SP
MATRÍCULA Nº 61.371 / 16ºCRI
Valor do imóvel = R\$579.614,00
(Quinhentos e setenta e nove mil e seiscentos e quatorze reais)
Em março de 2019

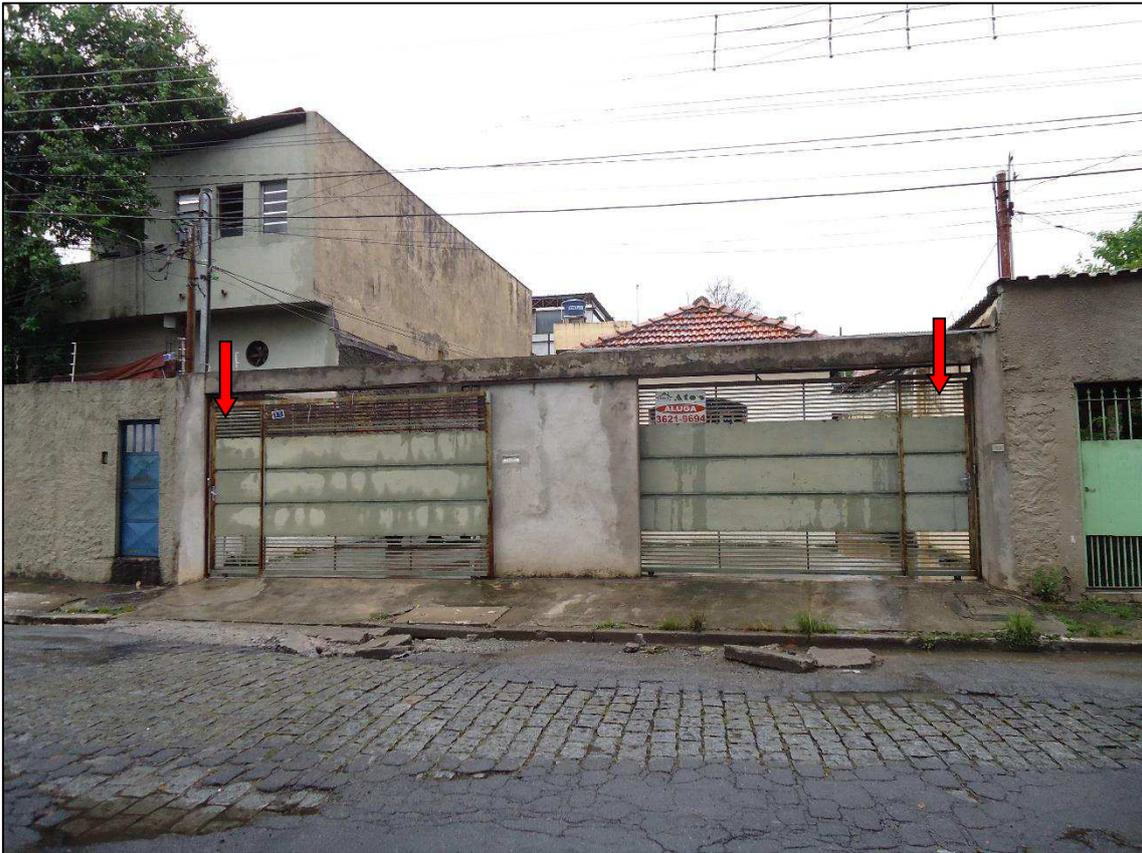
Foto 07: Vista dos portões de acesso para pedestres (destacados) e para acesso às garagens (descobertas).

No recuo frontal, ao nível da rua, portões de ferro para entrada de pedestre e de automóvel em área descoberta destinada às vagas de garagem (fotos 08 a 10). Composta de 2 (dois) dormitórios, sala, cozinha, banheiro e área de serviço (lavanderia) externa.

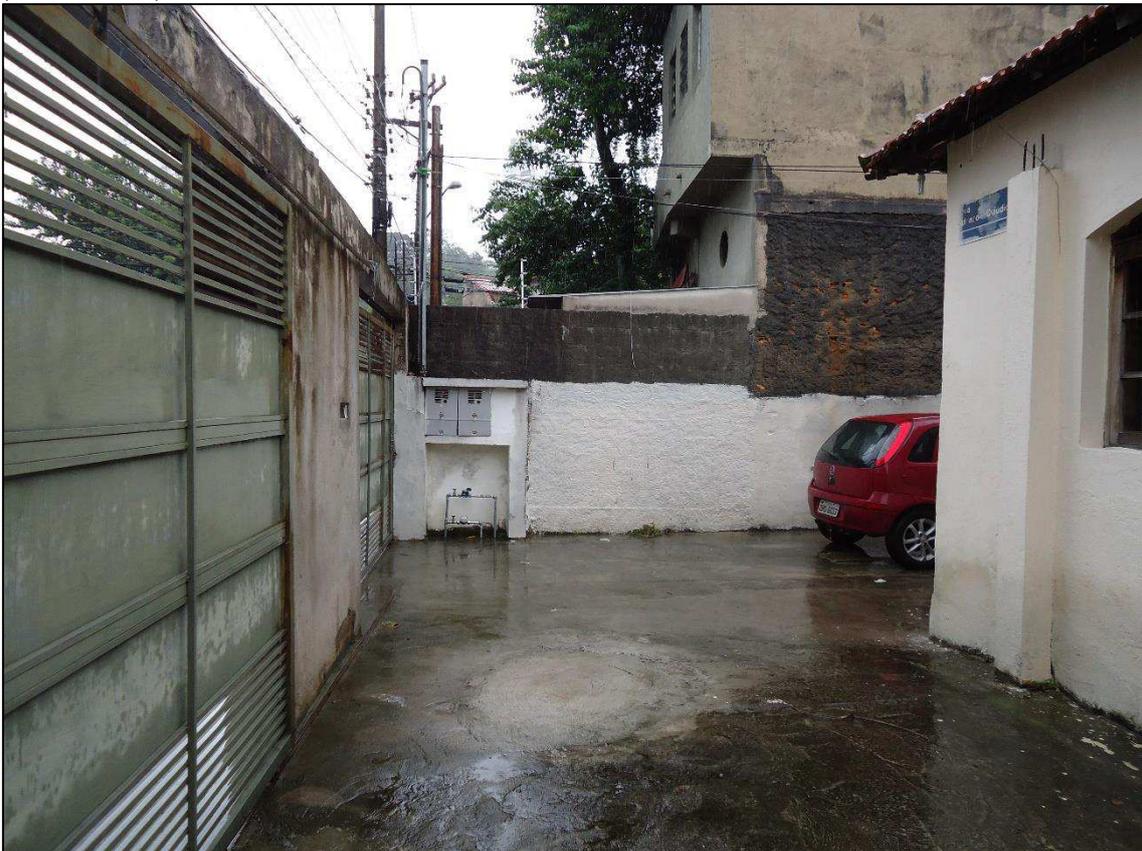
Foto 08: Vista interna dos portões de acesso ao imóvel.

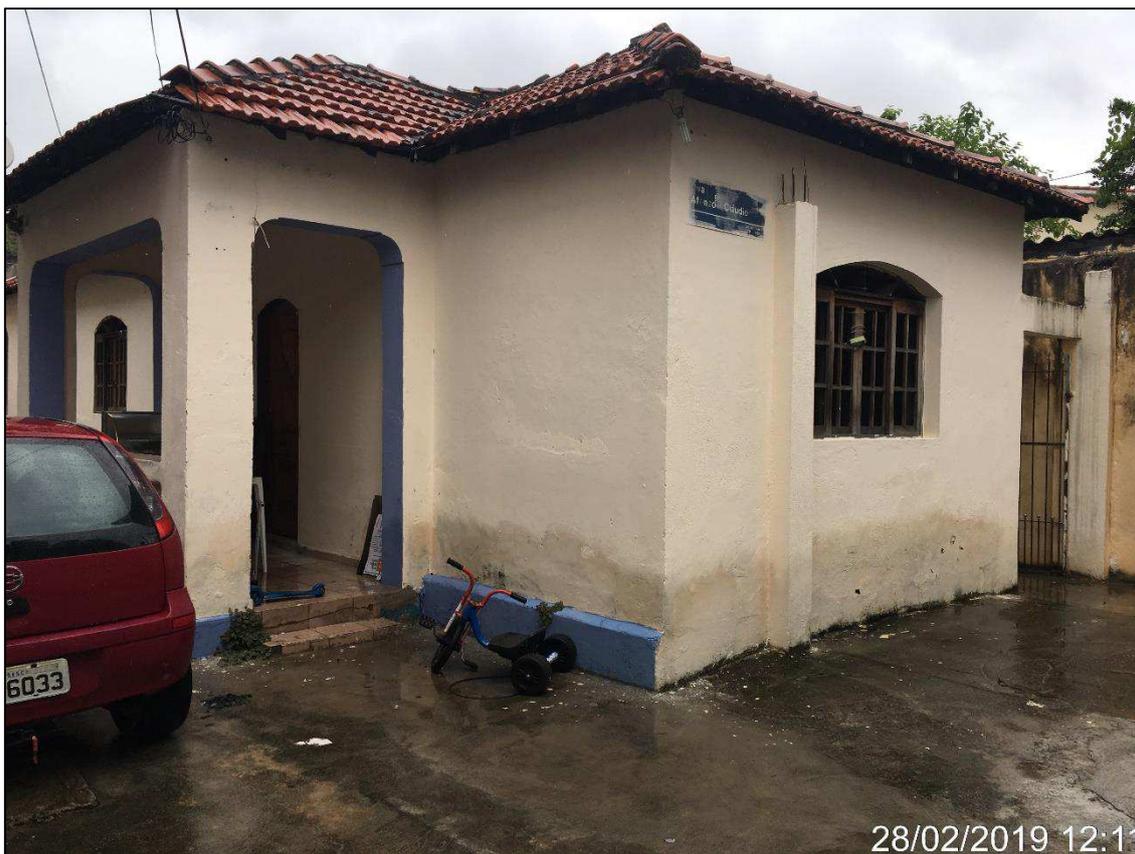
Foto 09: Vista frontal da construção principal.

Estrutura simples de concreto e alvenaria de tijolos de barro e de blocos de concreto revestida interna e externamente. Cobertura em laje na cozinha e banheiro e forros em madeira nos dormitórios e sala sendo totalmente coberta em telhas de barro sobre estrutura de madeira. Nas áreas externas pisos cimentados e fachadas em pintura à látex.

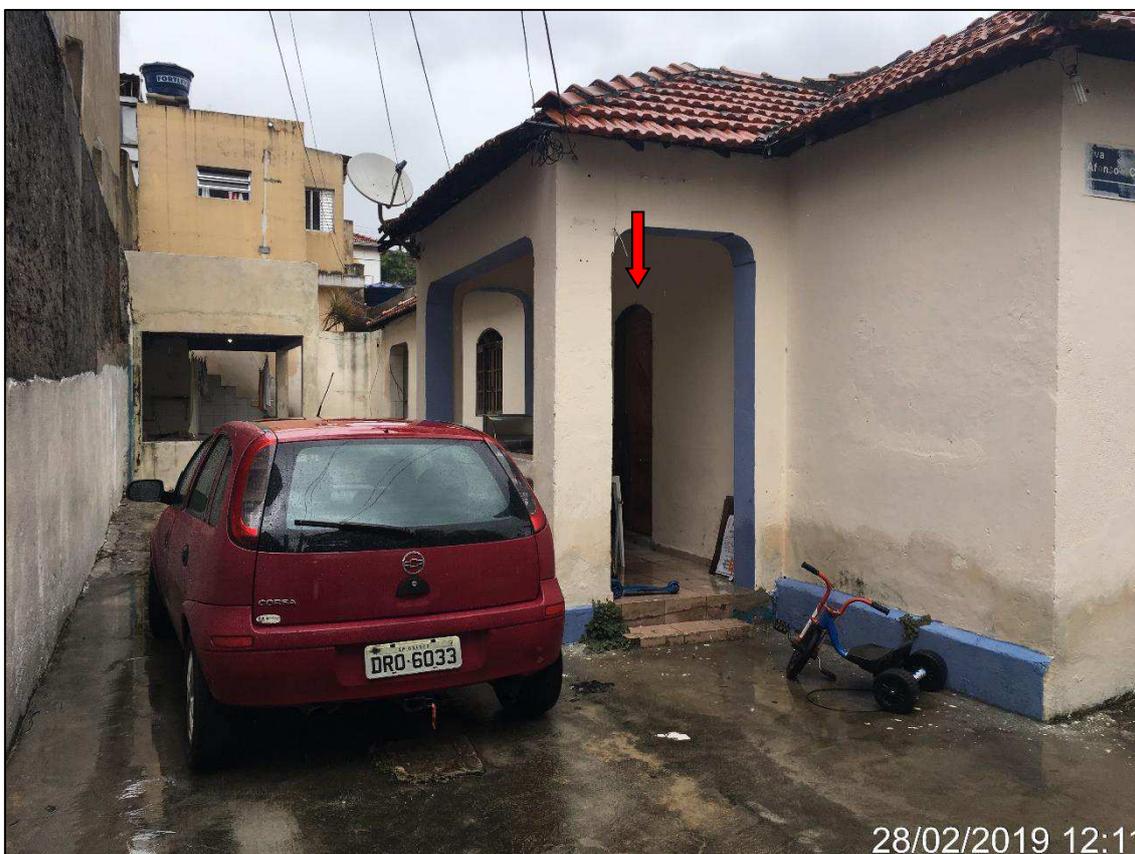
Foto 10: Vista da lateral esquerda da construção principal. Destacada porta de acesso à sala.

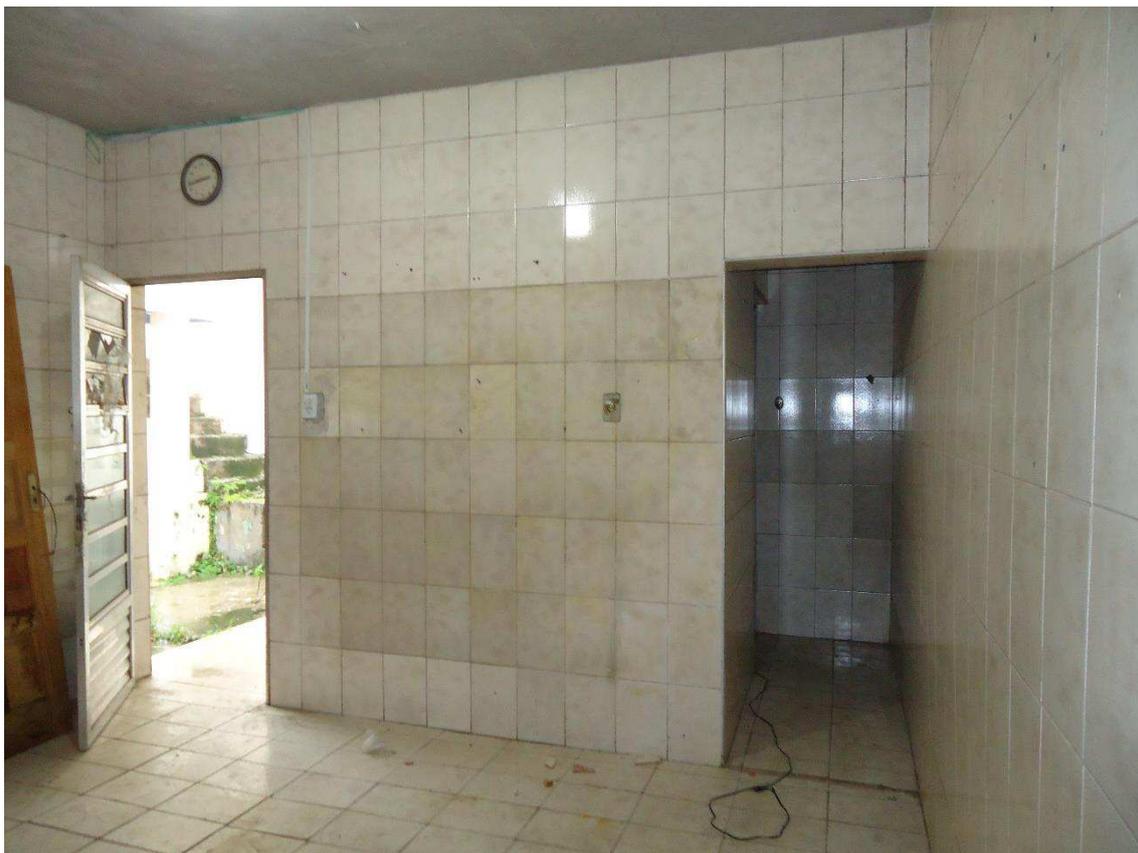
Foto 17: Vista da cozinha.

Ressalta-se que as portas e janelas encontram-se em fase de substituição e manutenção com ausência de alguns vidros nas janelas. Na cozinha está sendo substituída a pia e as paredes internas do imóvel estão em reparo como observa-se nas fotos.

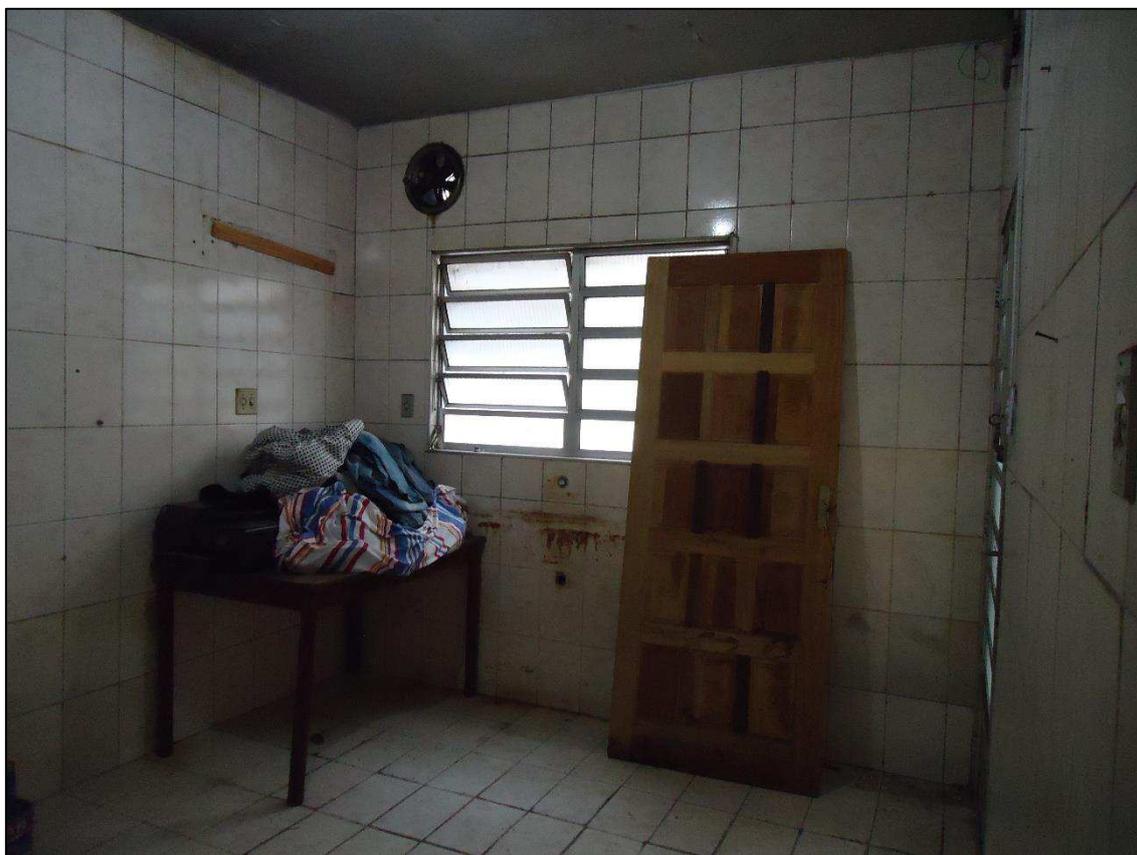
Foto 18: Outra vista da cozinha.

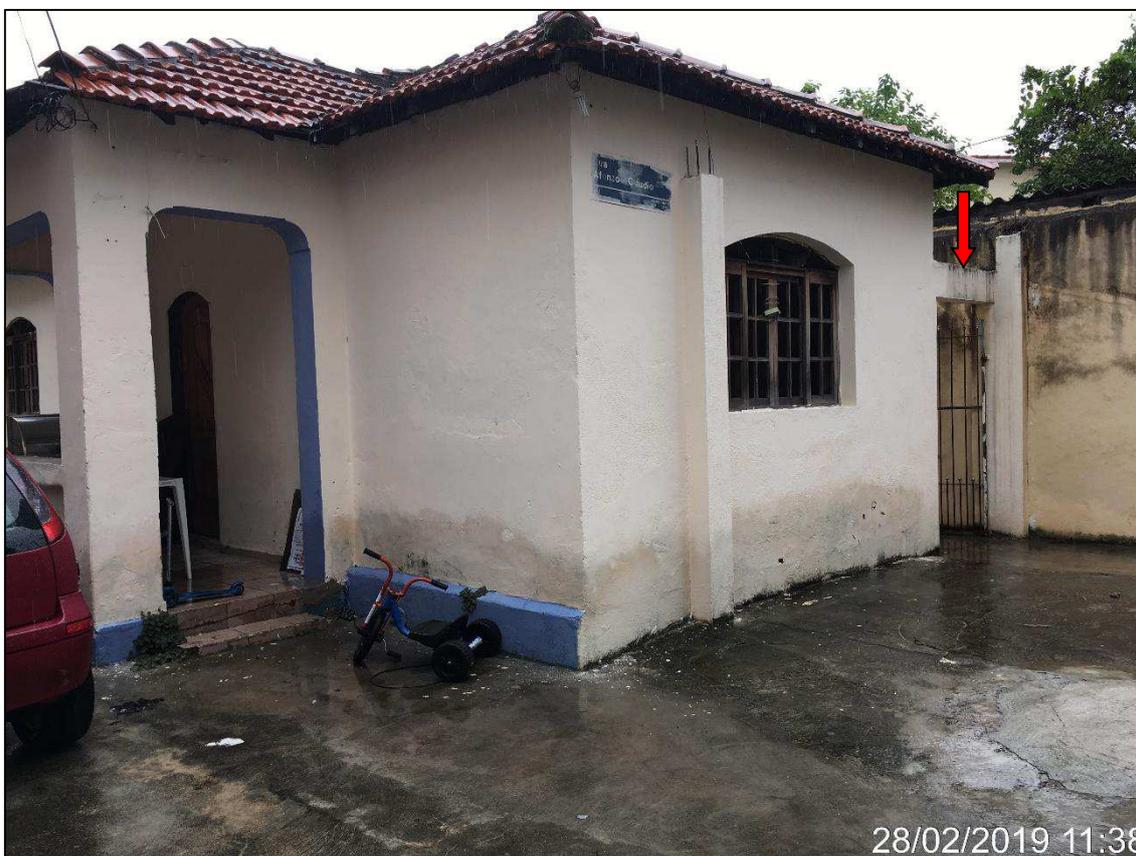
Foto 33: Vista da lateral direita da construção principal. Destacado portão de acesso às construções secundárias (1) e (2).

As construções secundárias (1 e 2) são independentes e acessadas pelo portão localizado na lateral direita da construção principal (foto 33 e 34).

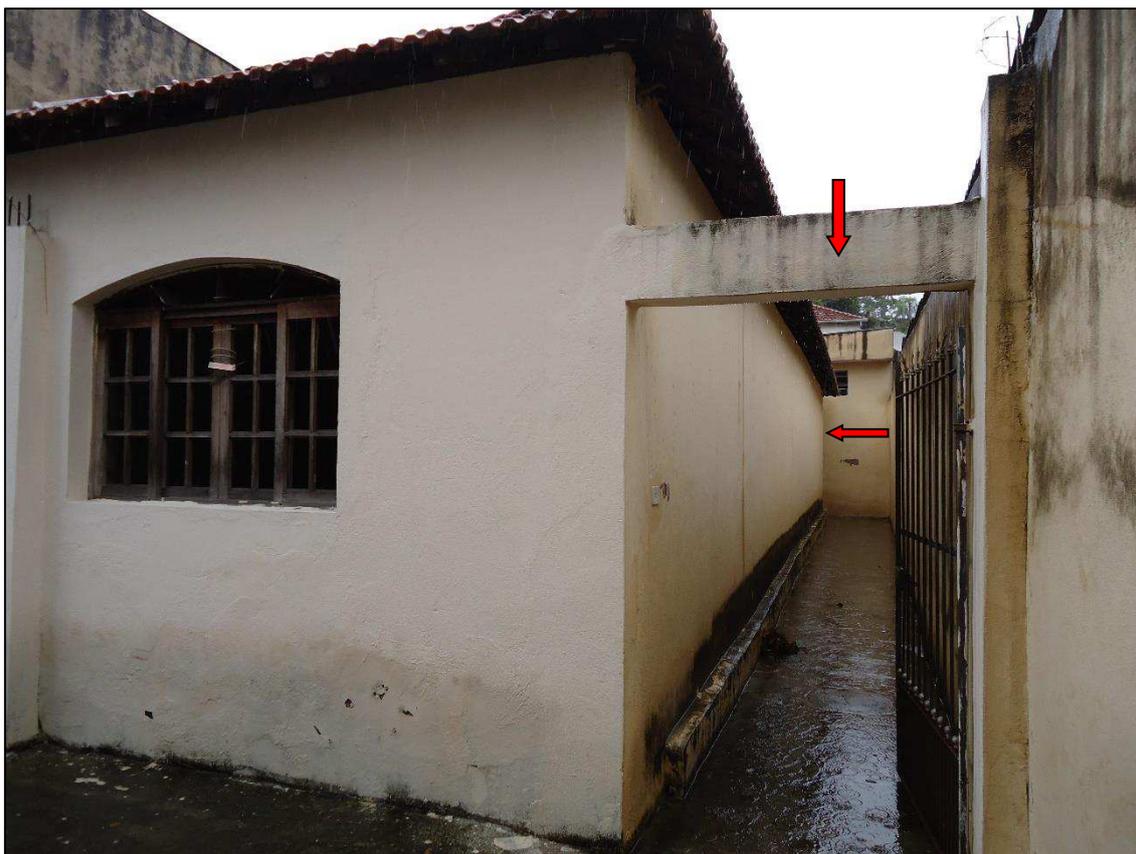
Foto 34: Vista do acesso para as construções secundárias (1) e (2).

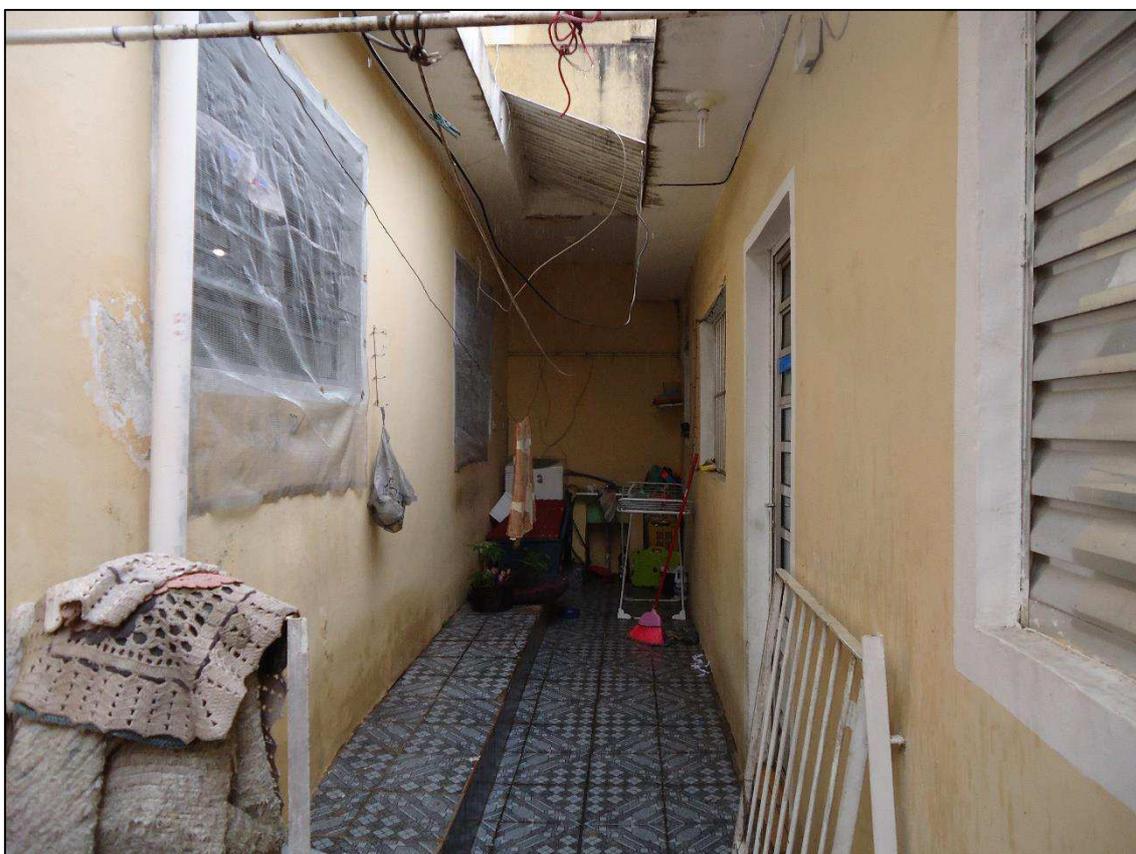
Foto 35: Vista do acesso para as construções secundárias (1) lado esquerdo e (2) no lado direito.

As duas construções secundárias (1 e 2) estão situadas nos fundos do terreno sendo a construção secundária (1) do lado esquerdo e a construção secundária (2) do lado direito de quem está de frente para as edificações (fotos 35 a 38).

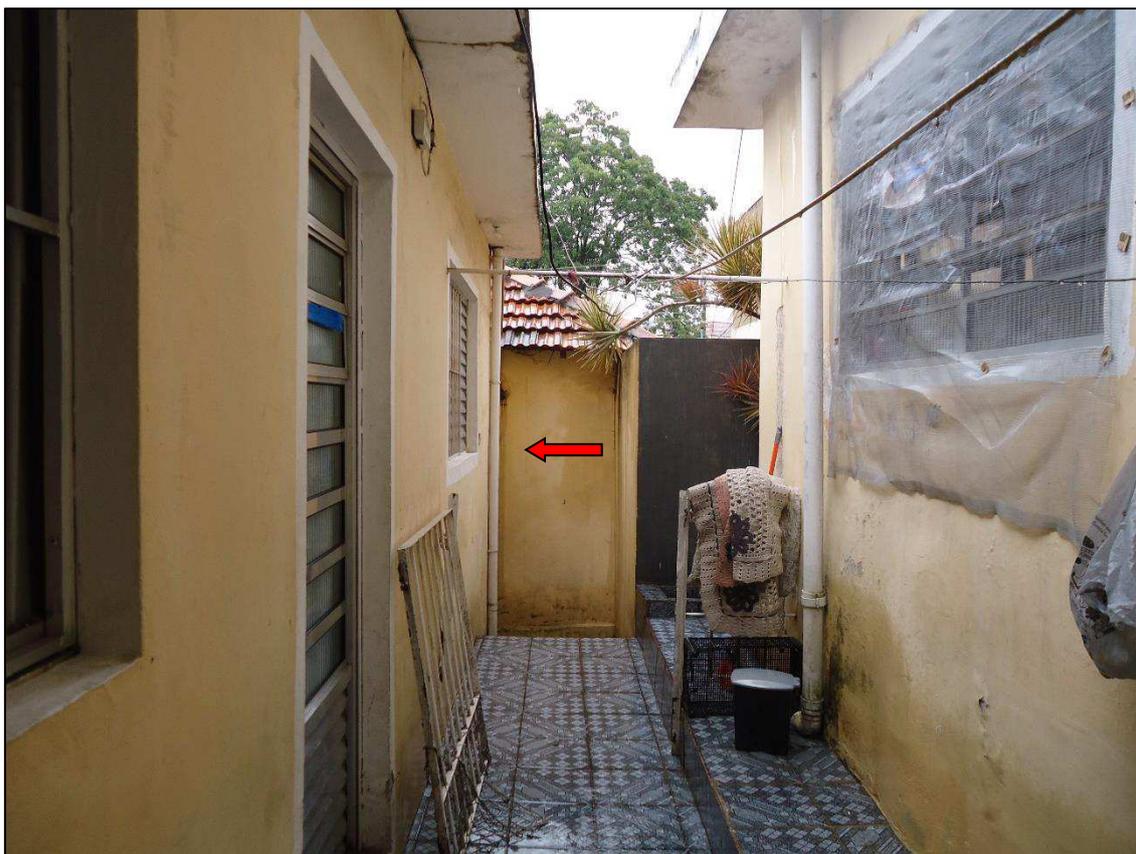
Foto 36: Vista do acesso às construções secundárias (1) e (2) no sentido oposto da Foto 35.

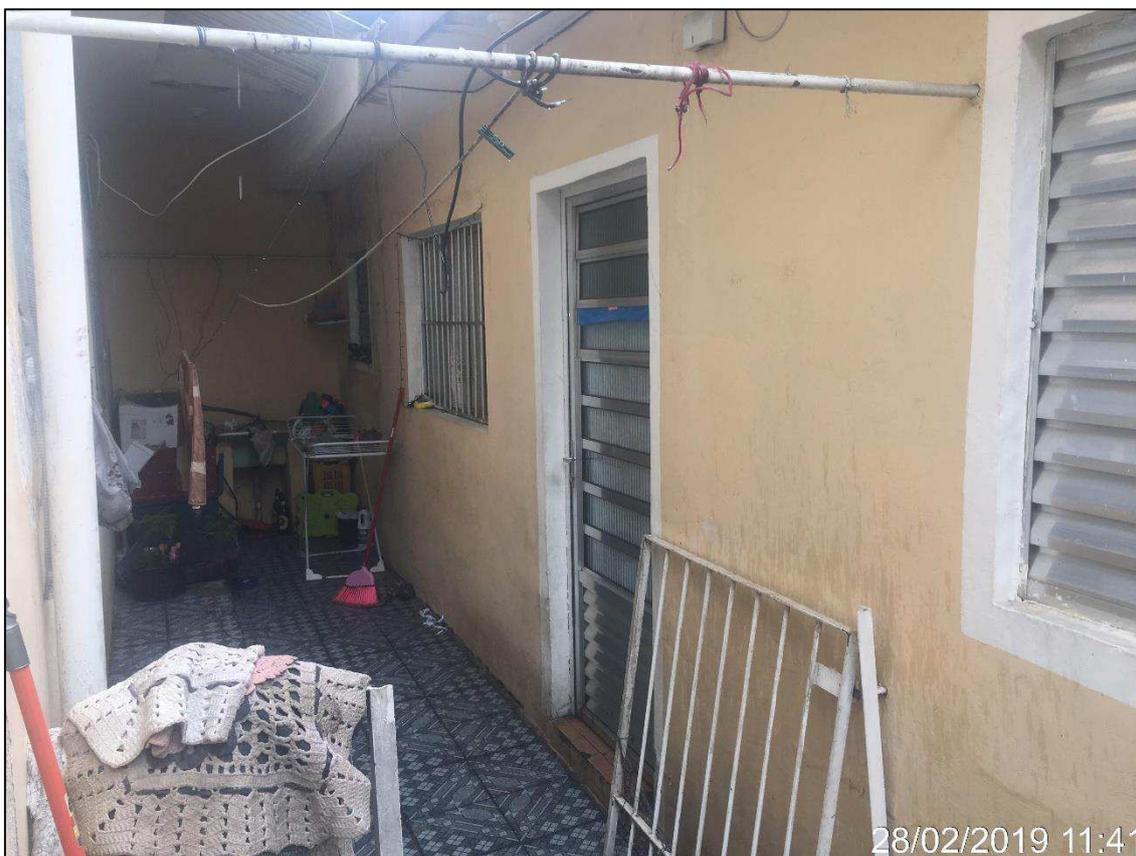
Foto 37: Vista externa da construção secundária (2) no lado direito.

A construção secundária (2) é composta por um dormitório, cozinha e banheiro. Internamente não há registros fotográficos, pois, o imóvel encontrava-se fechado durante a vistoria.

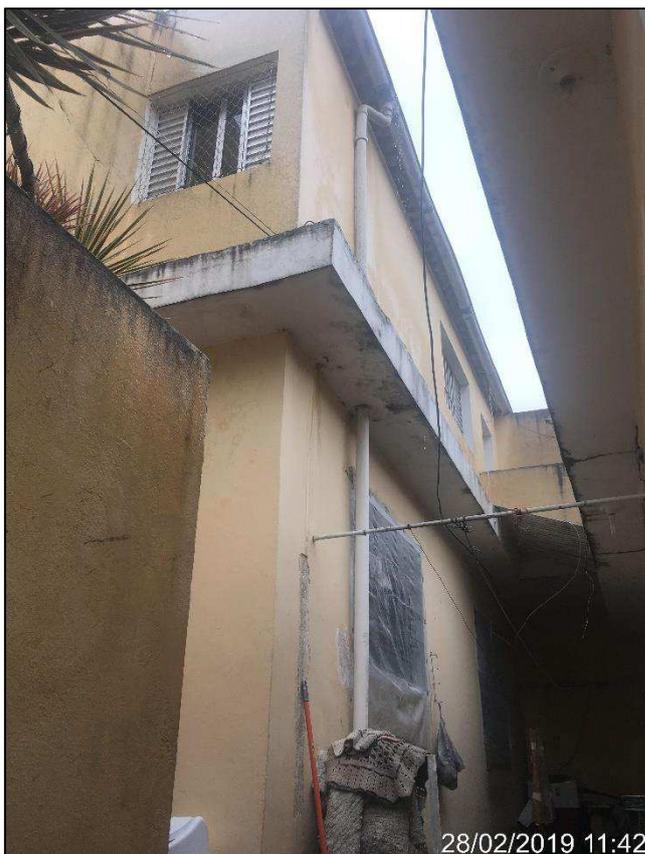
Foto 38: Vista externa da construção secundária (1) no lado esquerdo; térreo e pavimento superior.

A construção secundária (1) é composta no térreo por cozinha, área de serviço (lavanderia) e sala. No pavimento superior um dormitório, banheiro e área externa (varanda).
