Processo nº 0004146-75.2007.8.26.0152/01

LAUDO TÉCNICO DE AVALIAÇÃO

O presente trabalho visa estabelecer o valor mais provável, atual e à vista do imóvel sito à **Rua Carambola, nº 6, Jardim Algarve, Cotia – SP**. A entrada do Jardim Algarve, condomínio em que está inserido o imóvel avaliando, está localizada na Estrada do Capuava, nº 600, Cotia – SP.

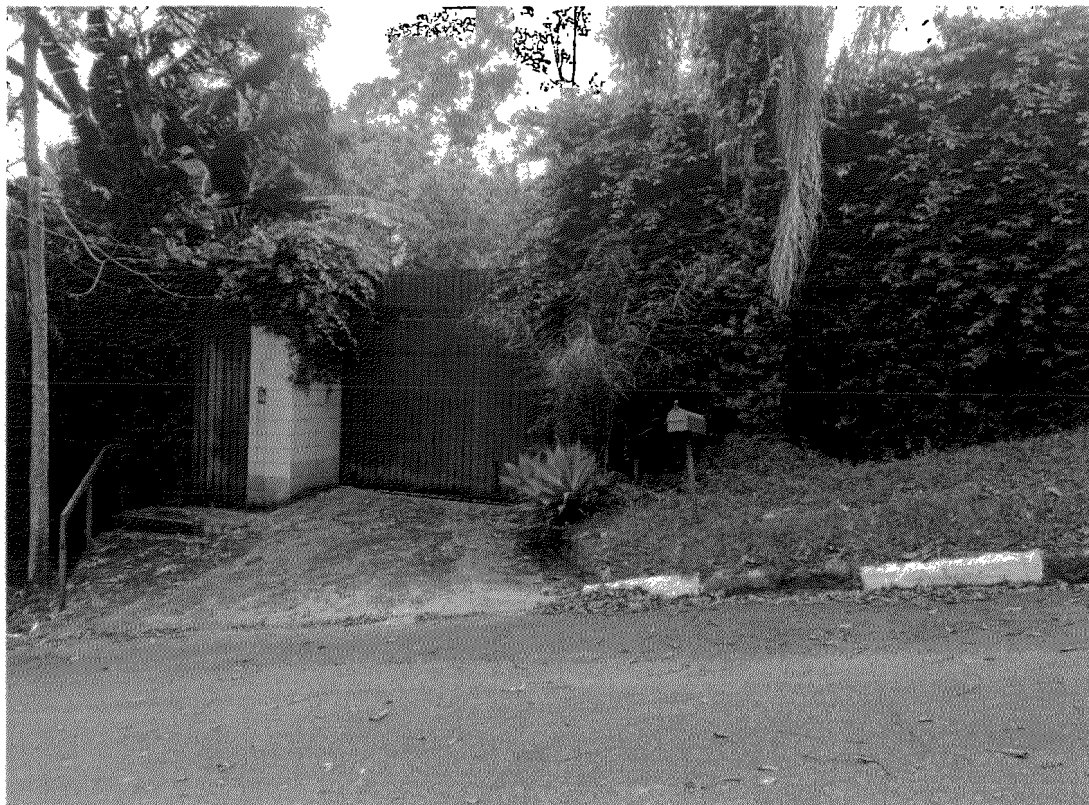
Foto 1: Fachada do imóvel avaliando

Conforme o referido Estudo, para fins de aspecto de conservação e depreciação das benfeitorias, a benfeitoria enquadra-se na referência "E", que possui as seguintes características:

Edificação cujo estado geral possa ser recuperado com pintura externa e interna após reparos de fissuras e trincas superficiais generalizadas, sem recuperação do sistema estrutural. Eventualmente, revisão do sistema hidráulico e elétrico.

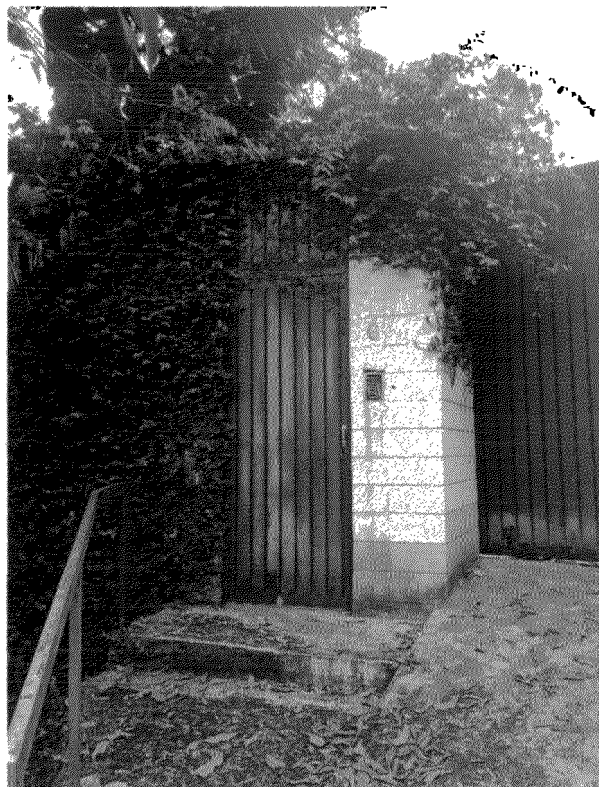
Foto 2: Fachada do imóvel avaliando

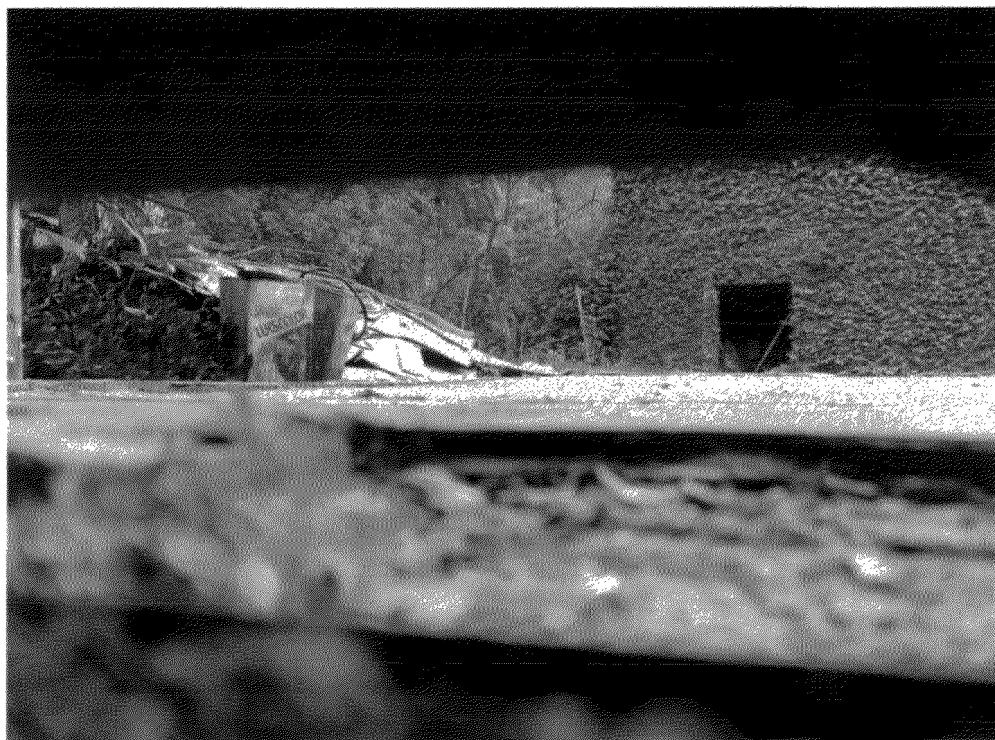
Foto 3: Interior do imóvel avaliando visto pela Rua Carambola

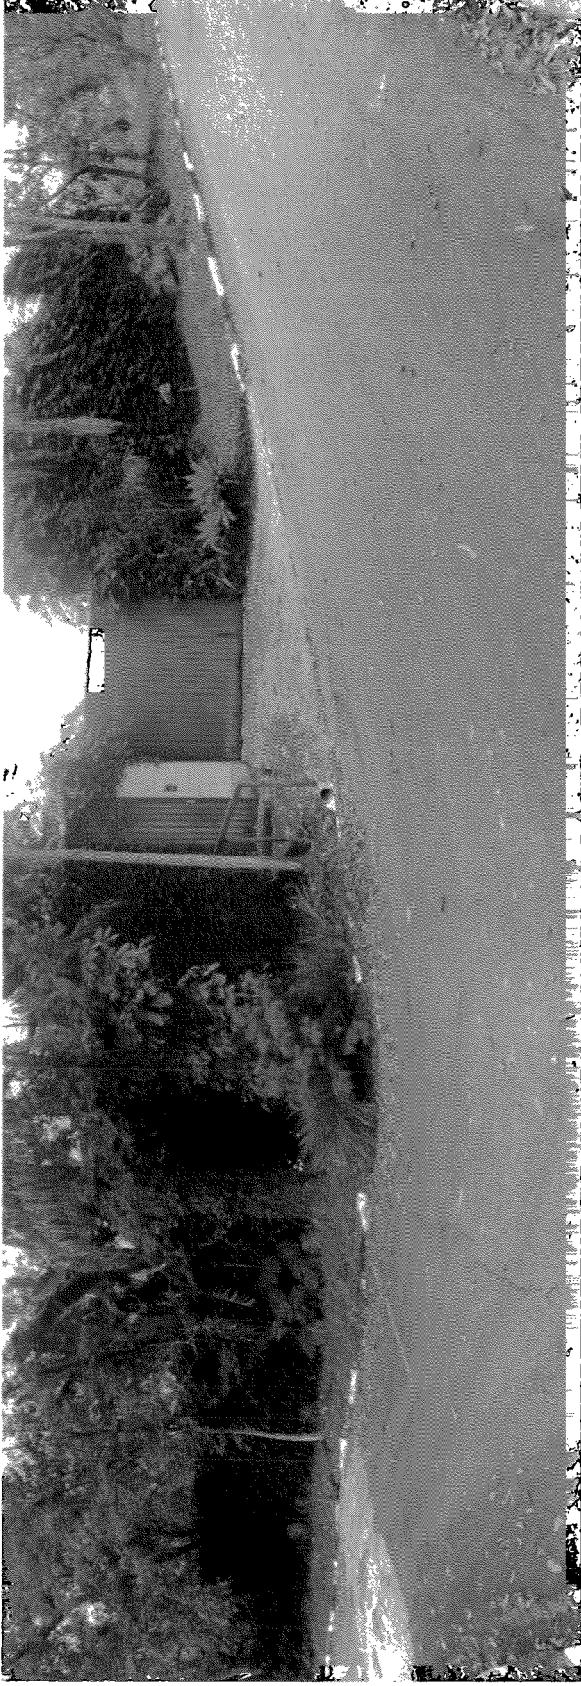
Foto 7: Vista panorâmica do imóvel avaliando

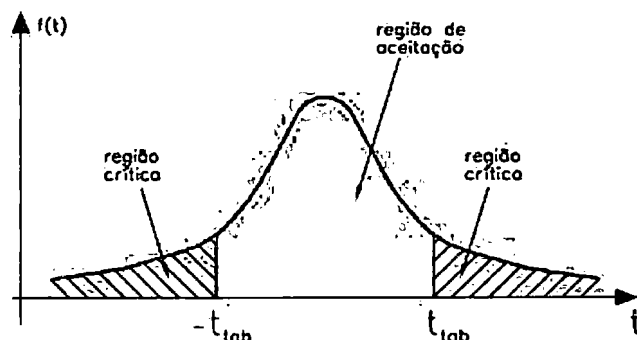
Os valores de "t" oriundos da função densidade, para probabilidades conhecidas, encontram-se na Tabela 5, em função do nível de significância adotado (que vai depender do grau de fundamentação que se queria atingir) e do número de graus de liberdade. O gráfico a seguir representa a função densidade de t-student.

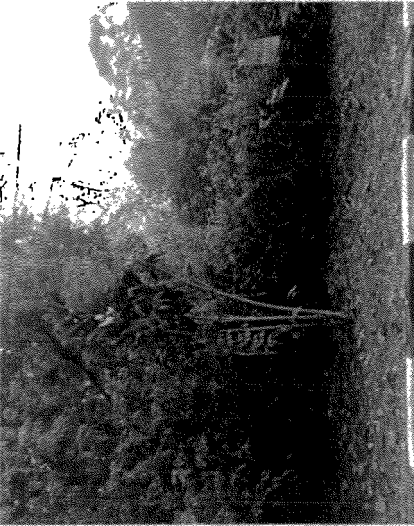
ELEMENTO Nº 2

Endereço: Rua Carambola, ao lado do nº 147
 Bairro: Jardim Algarve
 Cidade: Cotia - SP
 Tipologia: Terreno
 Fonte: G3i Imóveis
 Contato: Sr. Laércio
 Telefone: (11) 4613-1300 / 99227-2525
 Valor (R\$): 450.000,00
 Área Benf. (m²): -
 Área Terreno (m²): 1.000,00
 Natureza: Oferta
 *leve aclive

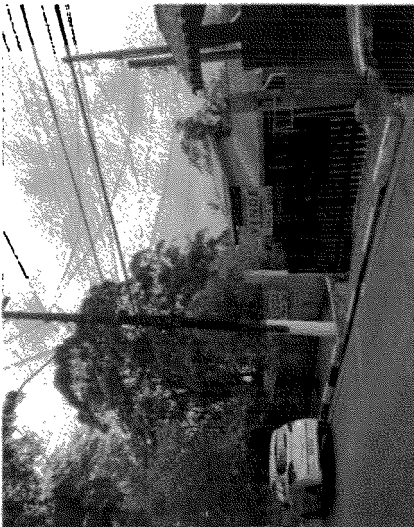
ELEMENTO Nº 3

Endereço: Rua Tangerina, nº 420
 Bairro: Jardim Algarve
 Cidade: Cotia - SP
 Tipologia: Casa residencial
 Fonte: Geralda Imóveis
 Contato: Sra. Geralda
 Telefone: (11) 99616-5860
 Valor (R\$): 1.100.000,00
 Área Benf. (m²): 280,00
 Área Terreno (m²): 1.250,00
 Natureza: Oferta

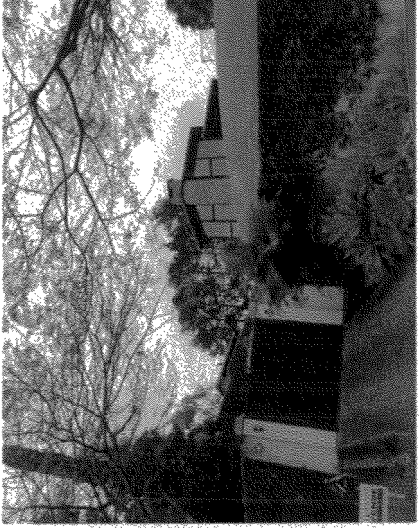
ELEMENTO Nº 5

Endereço: Rua Jambo, nº 605
Bairro: Jardim Algarve
Cidade: Cotia - SP
Tipologia: Casa residencial
Fonte: Proinvest
Contato: Sr. João
Telefone: (11) 4617-8699
Valor (R\$): 1.650.000,00
Área Benf. (m²): 300,00
Área Terreno (m²): 1.500,00
Natureza: Oferta

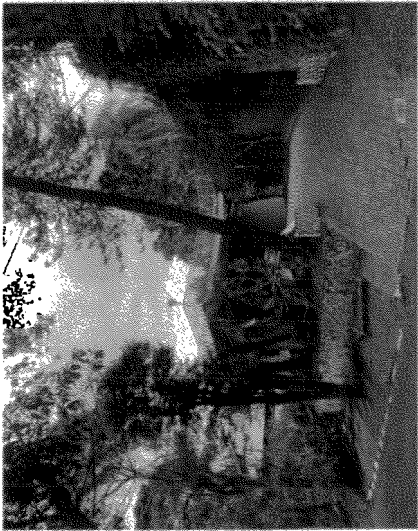
ELEMENTO Nº 7

Endereço: Rua Jambo, nº 395
Bairro: Jardim Algarve
Cidade: Cota - SP
Tipologia: Casa residencial
Fonte: Proinvest
Contato: Sra. Mônica
Telefone: (11) 4617-8699
Valor (R\$): 985.000,00
Área Benf. (m²): 440,00
Área Terreno (m²): 1.000,00
Natureza: Oferta
Cód. CA17052

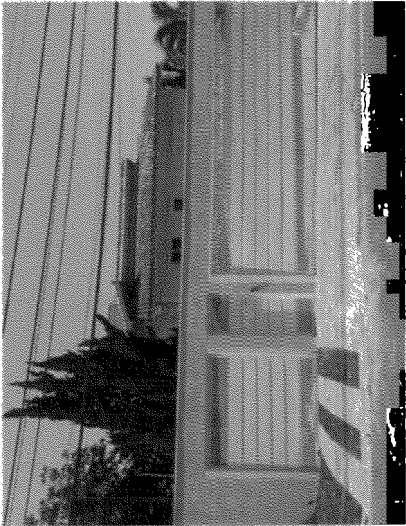
ELEMENTO Nº 8

Endereço: s/n
Bairro: Jardim Algarve
Cidade: Cota - SP
Tipologia: Casa residencial
Fonte: Proinvest
Contato: Sra. Mônica
Telefone: (11) 4617-8699
Valor (R\$): 1.800.000,00
Área Benf. (m²): 645,00
Área Terreno (m²): 1.500,00
Natureza: Oferta
Cód. CA15099
