Processo nº 0050939-43.2021.8.26.0100

LAUDO DE AVALIAÇÃO

O presente laudo visa avaliar o imóvel sob matrícula nº 38.899 do 14º Oficial de Registro de Imóveis de São Paulo, localizado na Avenida do Cursino, nº 237 – Vila da Saúde – São Paulo/SP.

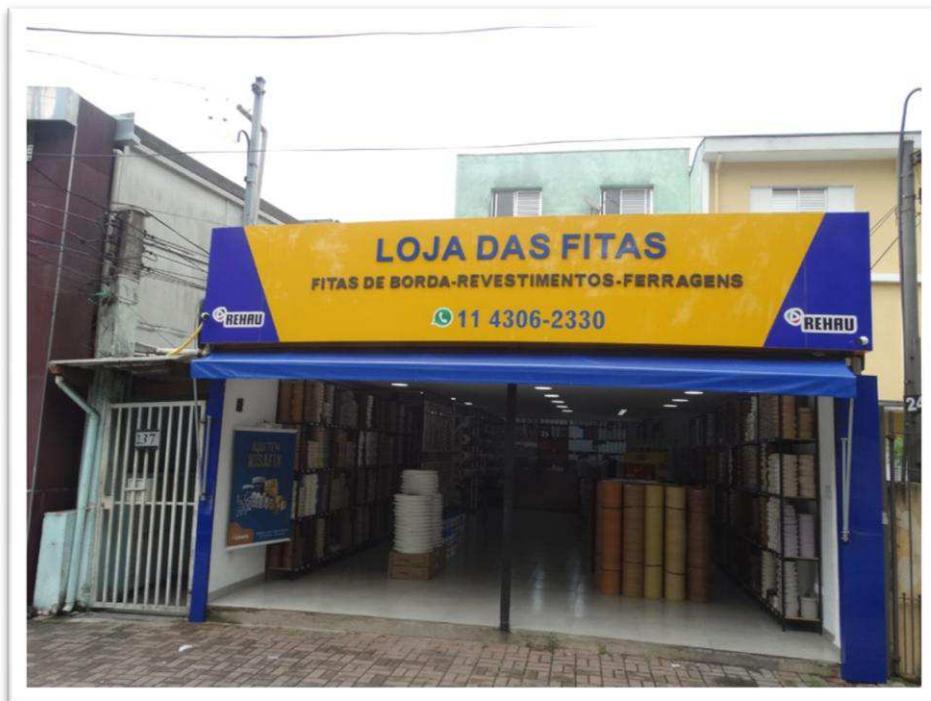
Foto nº 1 - Vista da fachada frontal do imóvel localizado na Avenida do Cursino, 237 – Vila da Saúde – São Paulo/SP, objeto da presente vistoria.

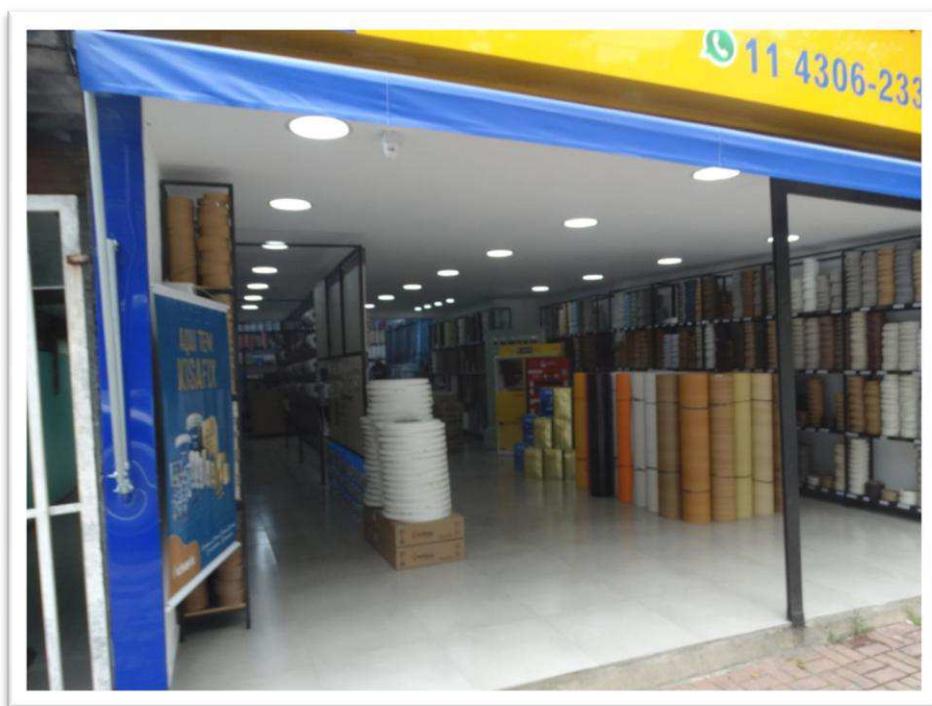
Foto nº 5 - Vista da porta de entrada da loja, localizada no pavimento térreo do imóvel objeto da vistoria.

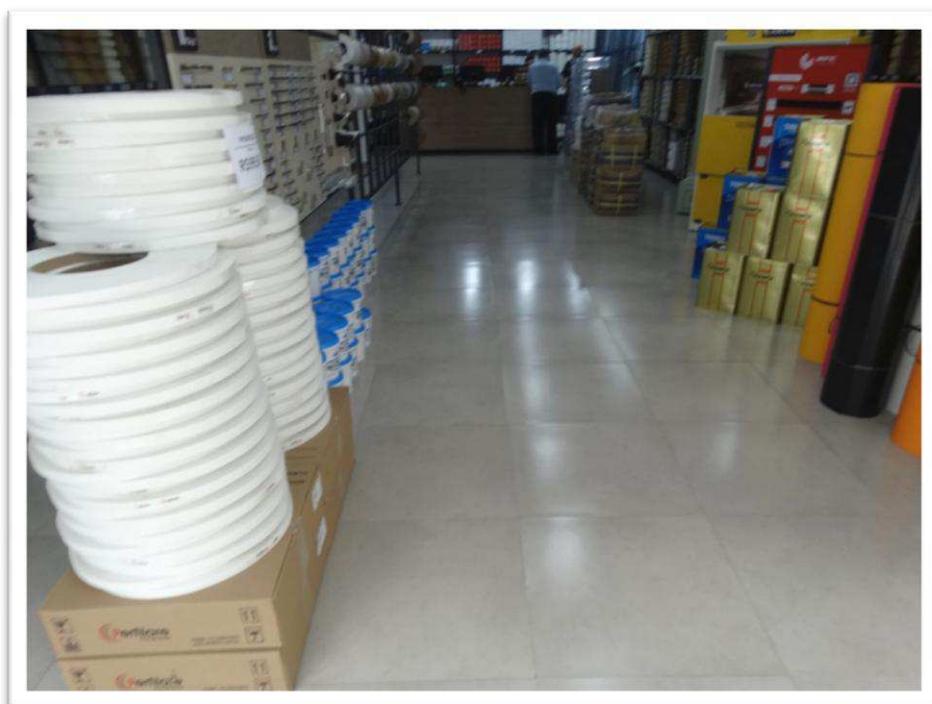
Foto nº 6 - Vista parcial da loja localizada no pavimento térreo do imóvel objeto da vistoria – Detalhe do piso na entrada da loja.

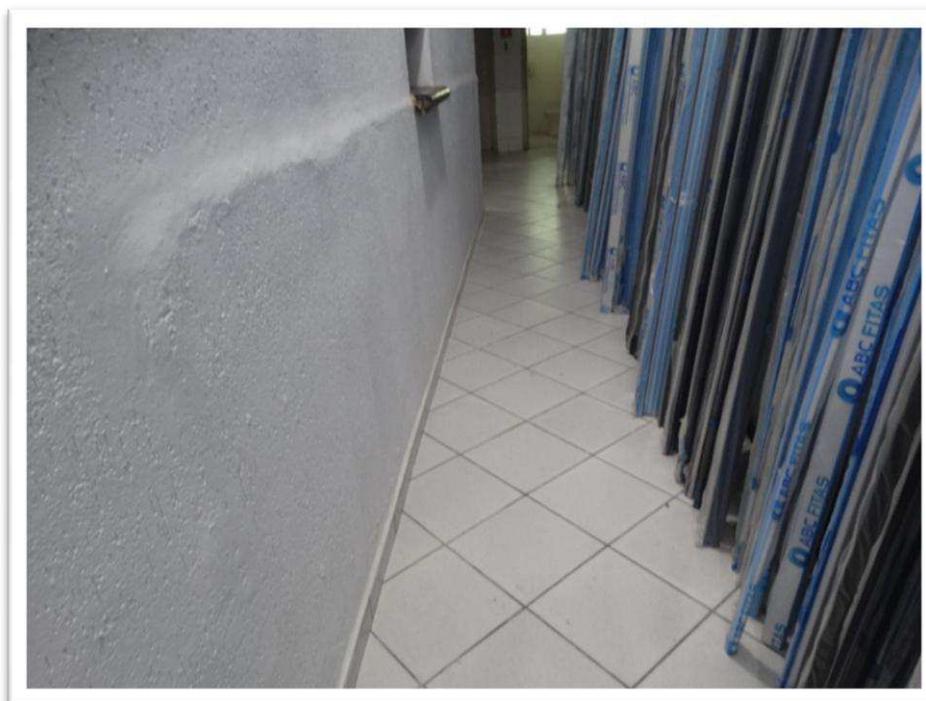
Foto nº 7 - Vista parcial da loja localizada no pavimento térreo do imóvel objeto da vistoria – Detalhe do piso na área de estoque nos fundos da loja.

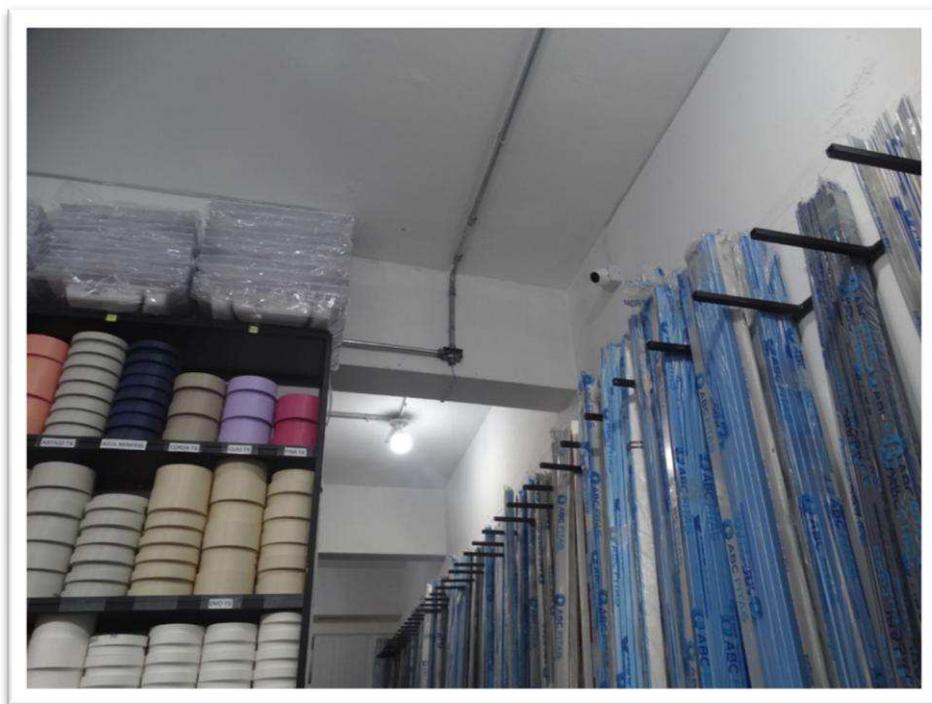
Foto nº 11 - Vista parcial da loja localizada no pavimento térreo do imóvel objeto da vistoria – Detalhes das instalações elétricas.

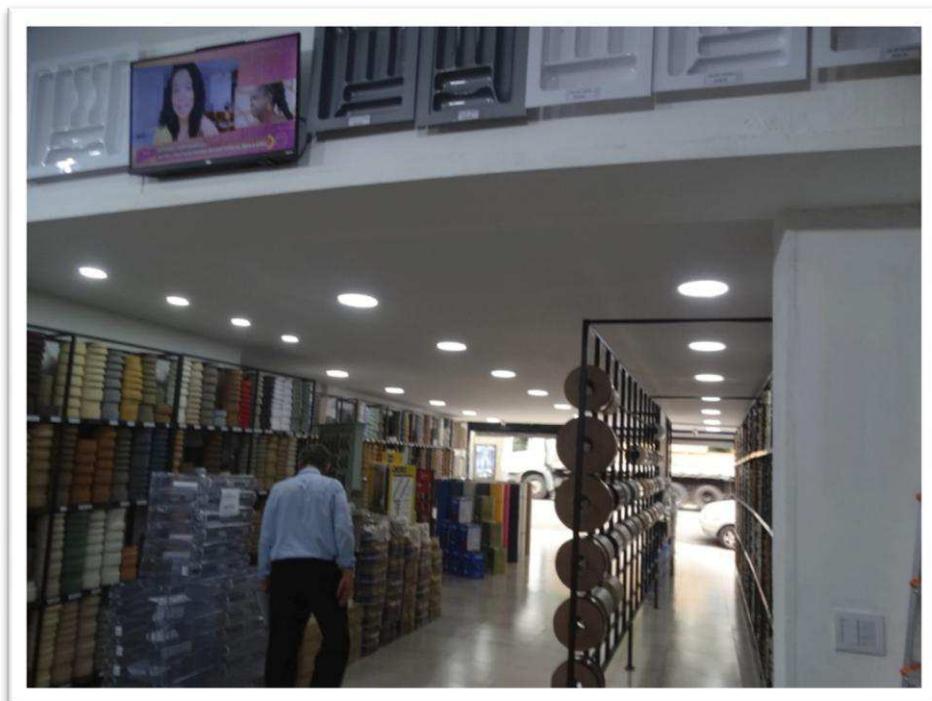
Foto nº 12 - Vista parcial da loja localizada no pavimento térreo do imóvel objeto da vistoria – Detalhes da iluminação da loja.

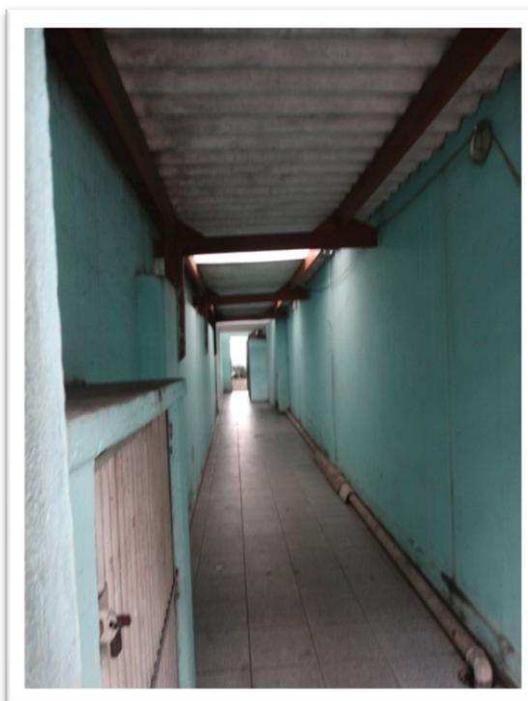
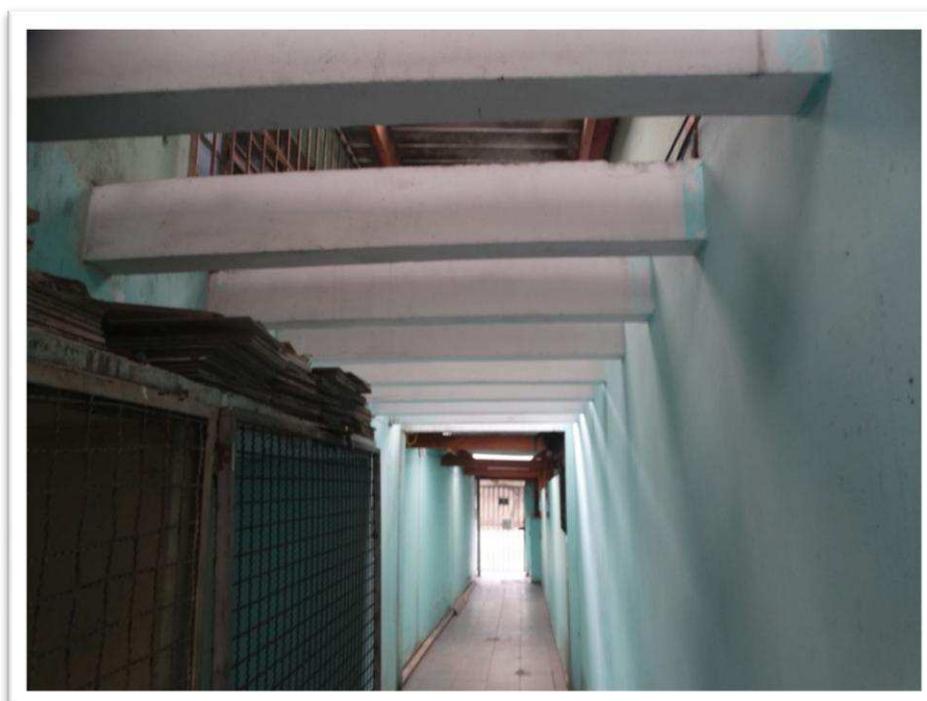
Foto nº 15 - Vista parcial do imóvel objeto da vistoria – Corredor na lateral esquerda do imóvel, de acesso aos 6 (seis) apartamentos.

Foto nº 16 - Vista parcial do imóvel objeto da vistoria – Corredor na lateral esquerda do imóvel, de acesso aos 6 (seis) apartamentos.

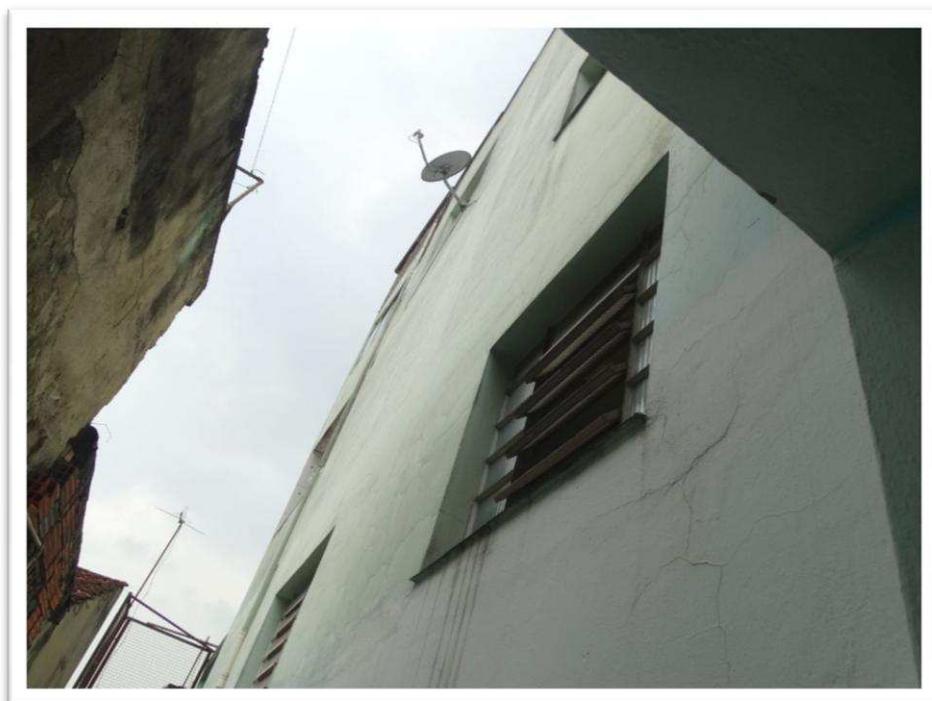
Foto nº 17 - Vista parcial da fachada lateral esquerda do imóvel objeto da vistoria.

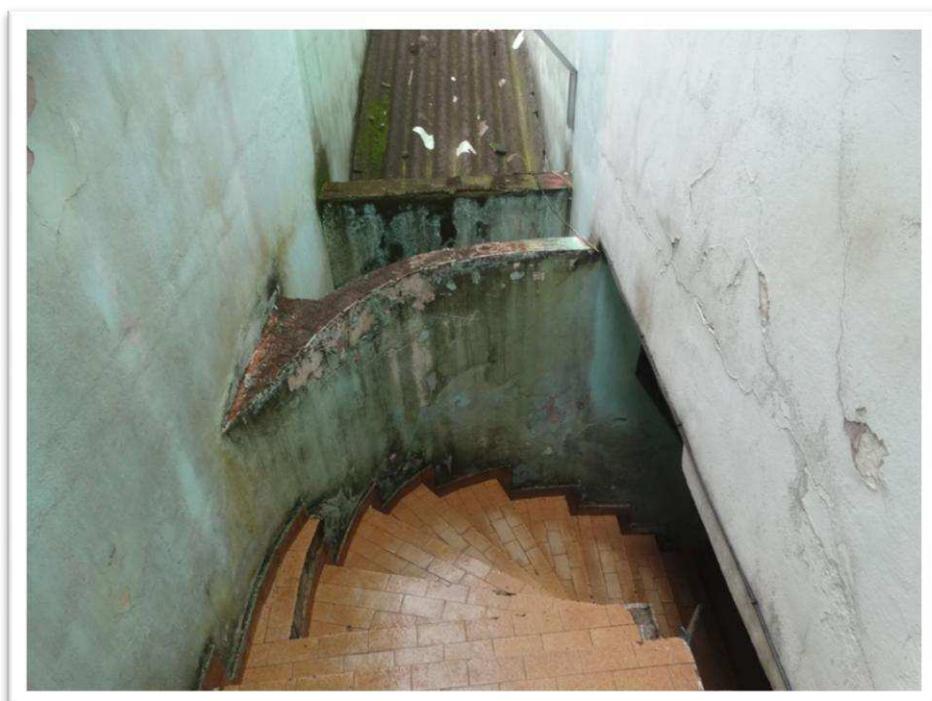
Foto nº 18 - Vista parcial do imóvel objeto da vistoria – Escada de acesso aos apartamentos do subsolo.

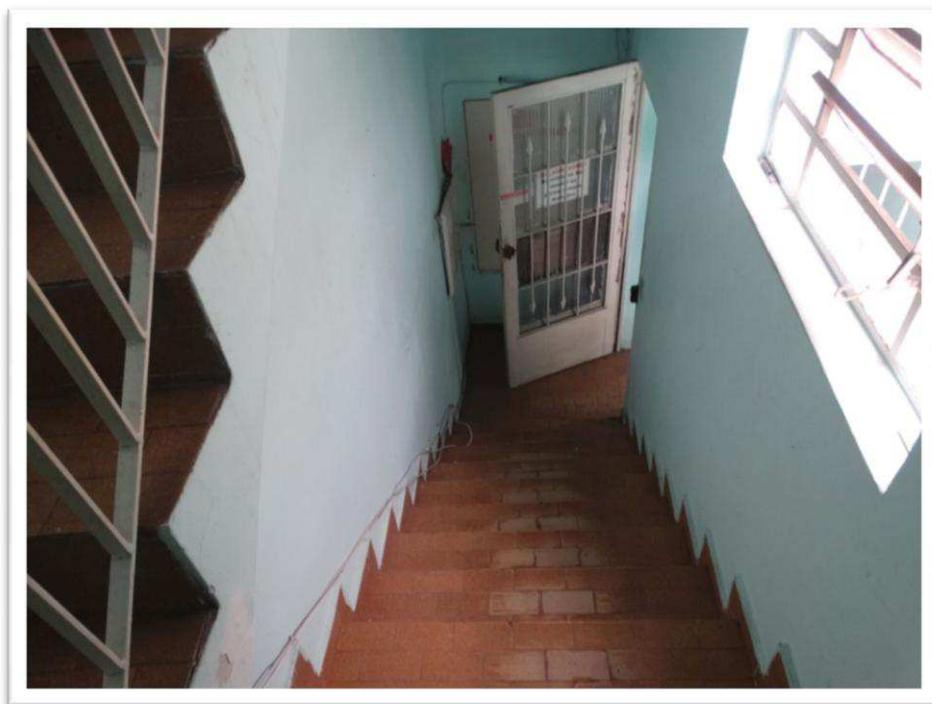
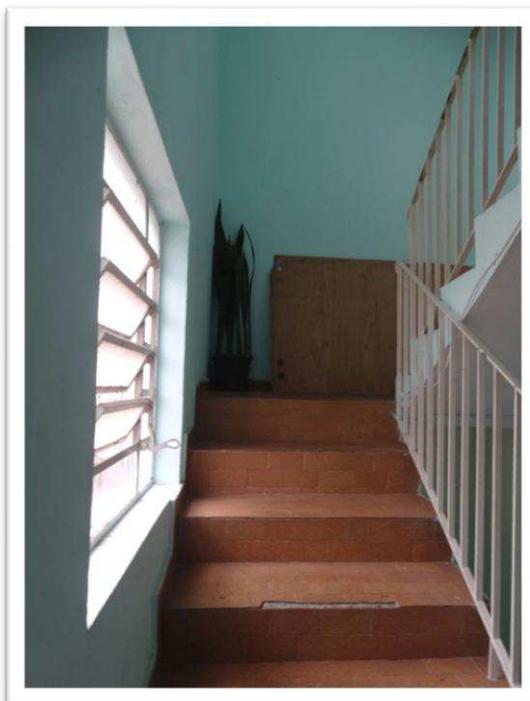
Foto nº 19 - Vista parcial do imóvel objeto da vistoria – Escada de acesso aos apartamentos dos pavimentos superiores.

Foto nº 20 - Vista parcial do imóvel objeto da vistoria – Escada de acesso aos apartamentos dos pavimentos superiores.
