**Processo nº: 0009762-71.2021.8.26.0562**

# LAUDO PERICIAL

O presente Laudo de Avaliação tem por finalidade determinar tecnicamente o valor de venda de um imóvel residencial urbano do tipo apartamento na cidade de Santos/SP.

**Unidade Privativa nº 210, Bloco Mandarin – Edifício Marajá Mandarin**  
**Av. Presidente Wilson, nº 40**  
**Bairro Gonzaga, Santos/SP**  
**CEP: 11.065-200**

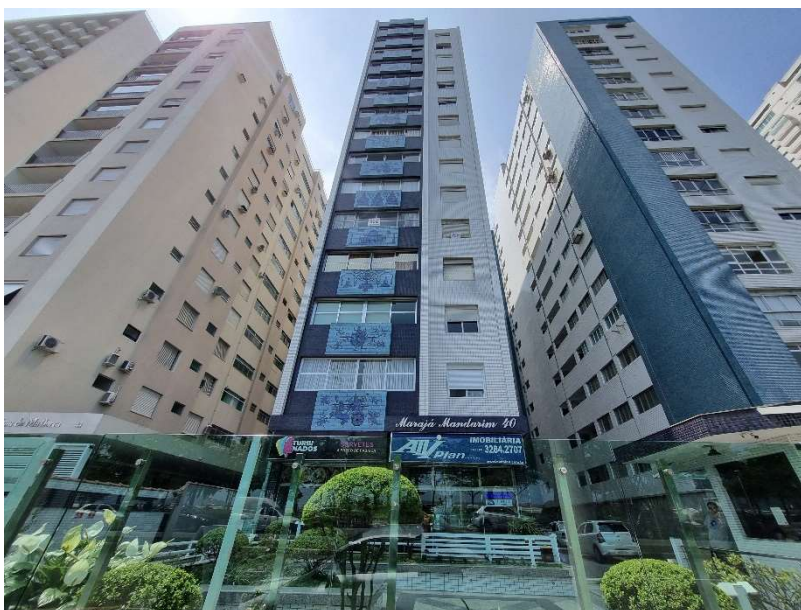
**Foto 1** - Vista da fachada do Edifício Marajá Mandarin, onde está localizado o imóvel avaliando.

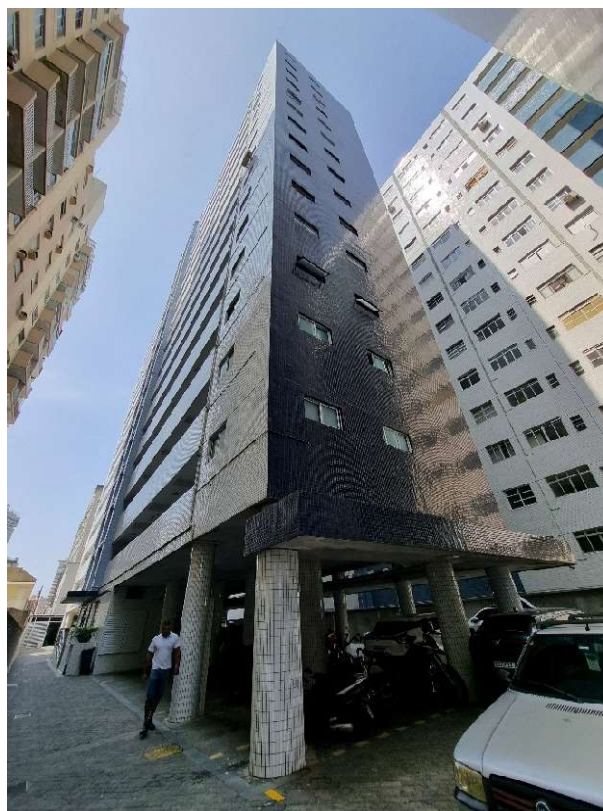
**Foto 4** – Vista do bloco Mandarin, onde está localizado o imóvel avaliando.

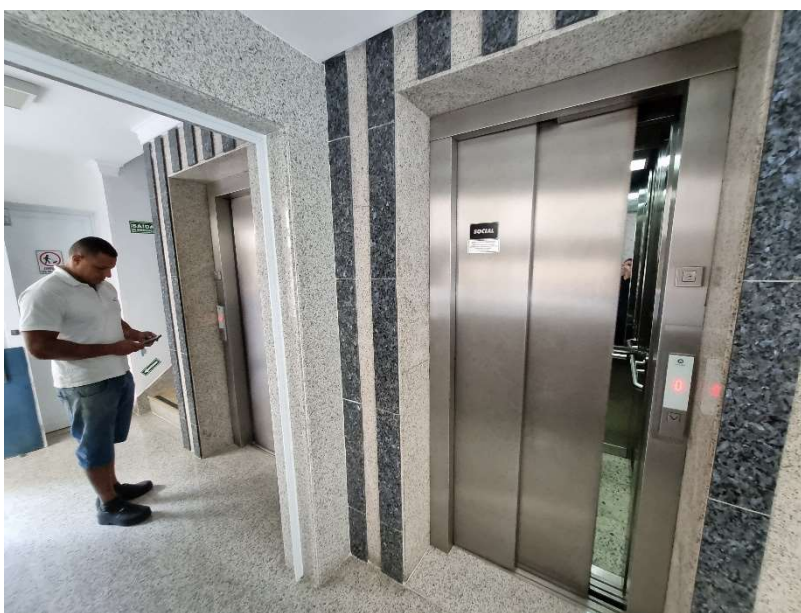
**Foto 8** – Vista dos elevadores do bloco Mandarin.

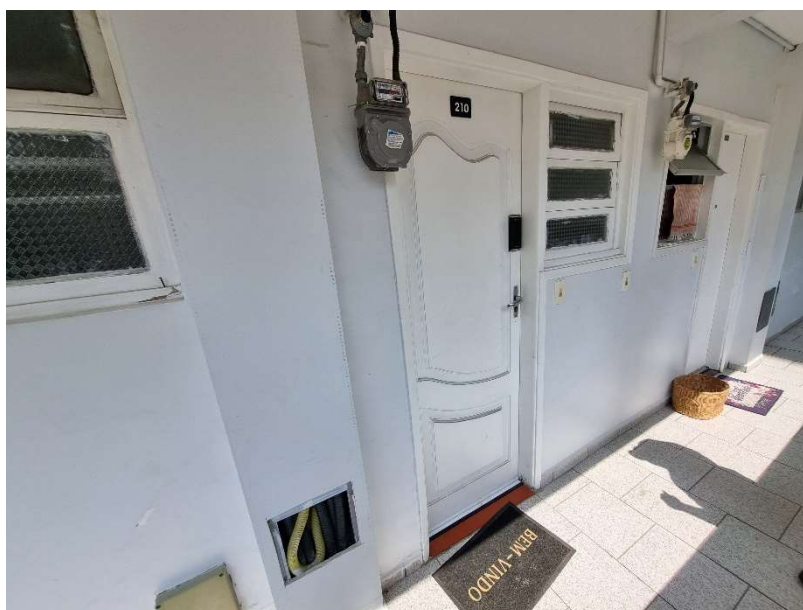
**Foto 10** - Vista do acesso à unidade privativa 210 do bloco Mandarin, imóvel avaliando o qual não foi possível adentrar.

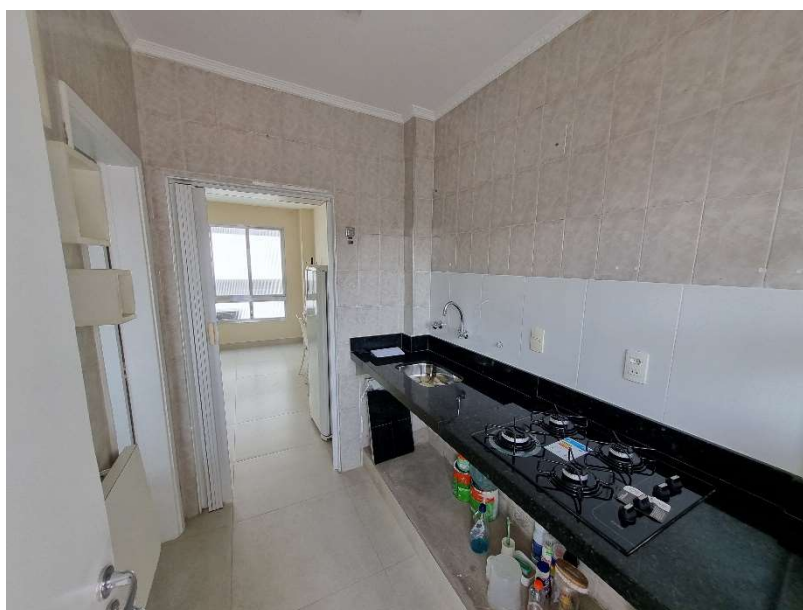
**Foto 14** - Vista da cozinha da unidade privativa 1.110, unidade similar ao imóvel avaliando, apresentando as seguintes características construtivas: piso e paredes em revestimento cerâmico; teto em pintura látex PVA sobre massa corrida com acabamento em molduras de gesso; esquadrias da porta de acesso ao imóvel em madeira, da porta que interliga o outro cômodo de PVC e da janela em alumínio.

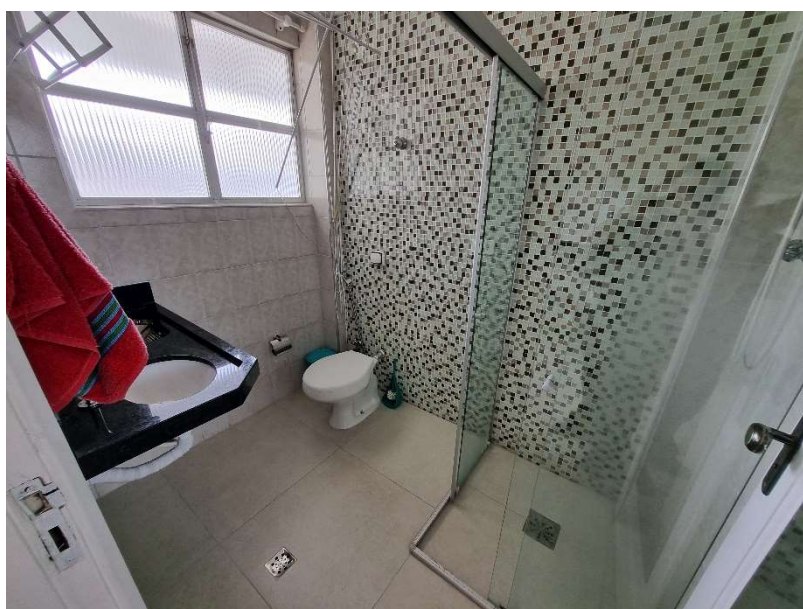
**Foto 15** - Vista do banheiro da unidade privativa 1.110, unidade similar ao imóvel avaliando, apresentando as seguintes características construtivas: piso e paredes em revestimento cerâmico; teto em pintura látex PVA sobre massa corrida com acabamento em molduras de gesso; esquadrias da porta em madeira e janela em alumínio.

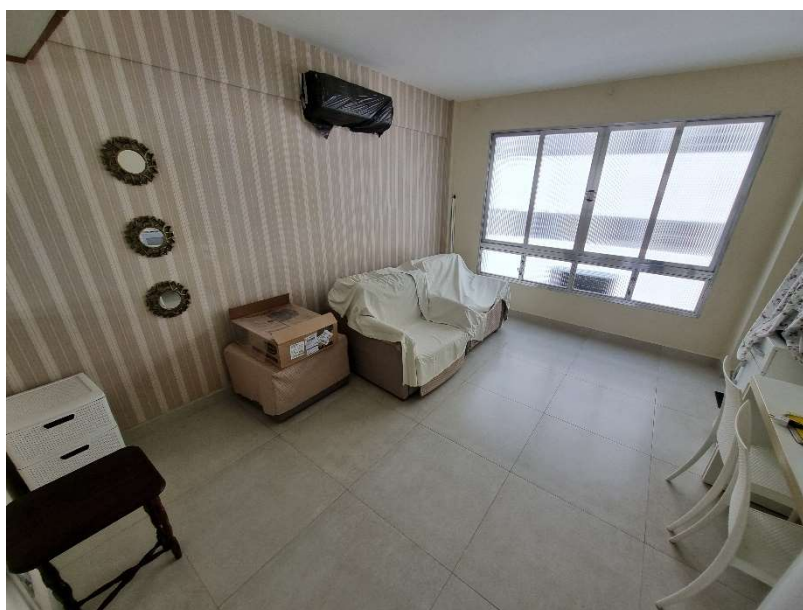
**Foto 16** – Vista do cômodo integrado sala/dormitório da unidade privativa 1.110, unidade similar ao imóvel avaliando, apresentando as seguintes características construtivas: piso em revestimento cerâmico; paredes revestidas parte em papel de parede, parte em pintura látex PVA sobre massa corrida; teto em pintura látex PVA sobre massa corrida; esquadrias da janela em alumínio.
