**EXCELENTÍSSIMA SENHORA DOUTORA JUÍZA DE DIREITO DA 1ª VARA CÍVEL DO  
FÓRUM REGIONAL XV – BUTANTÃ – SÃO PAULO/ SP**

**Ref.: PROCESSO Nº 0002827-45.2019.8.26.0704**

**LAUDO TÉCNICO DE AVALIAÇÃO**

***Apartamento Nº 12, no 1º andar ou 3º pavimento do Edifício Green Park, com 03 vagas e 01 depósito, situado à Rua Dr. Oscar Monteiro de Barros, nº 360, Vila Suzana, no 13º Subdistrito Do Butantã, São Paulo/SP***

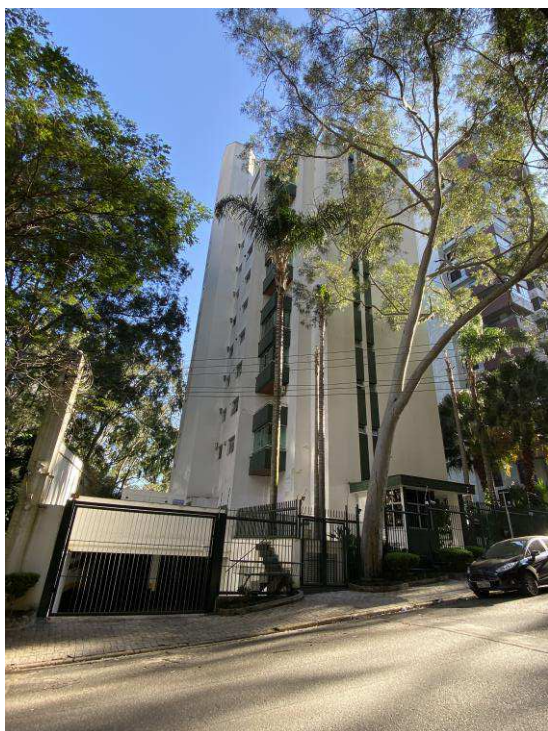
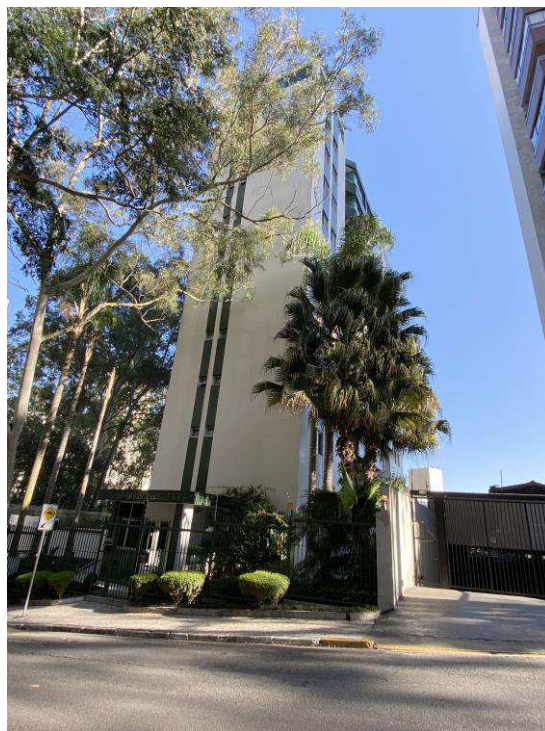
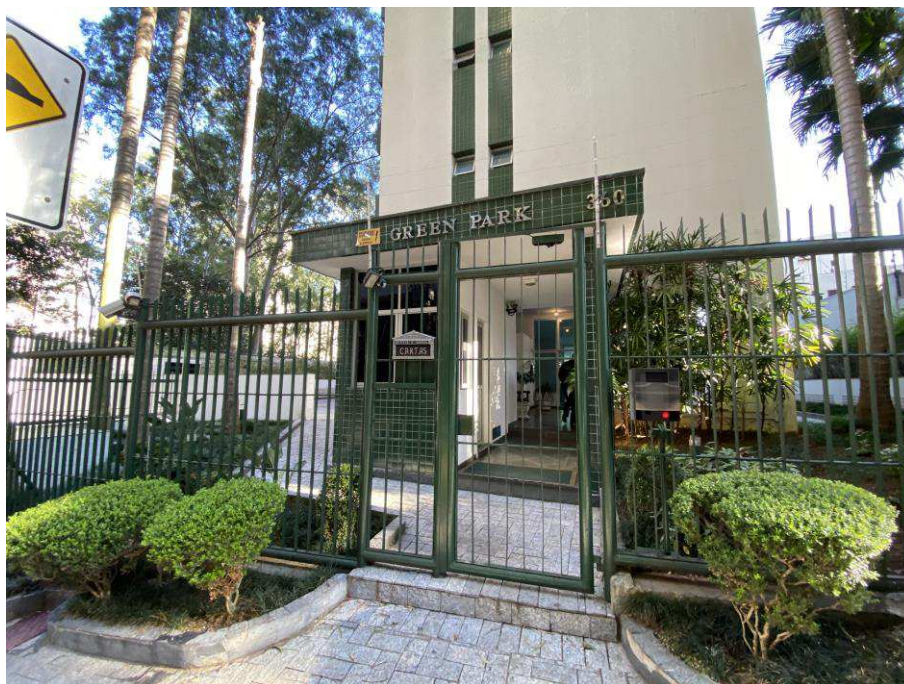
Fotos 01 a 03. Vistas gerais do Condomínio Edifício Green Park, situado à Rua Dr. Oscar Monteiro, nº 360, Vila Suzana, no 13º Subdistrito – Butantã, São Paulo – SP.

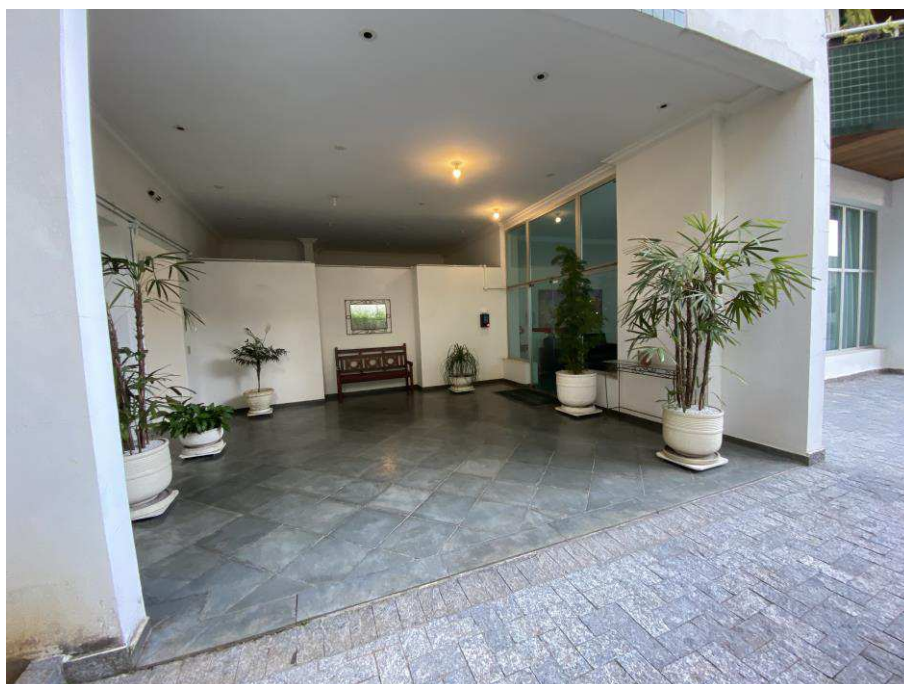
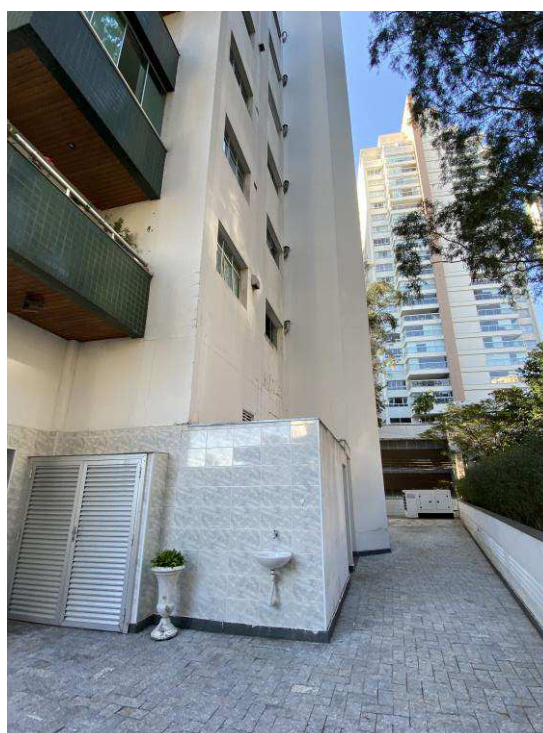
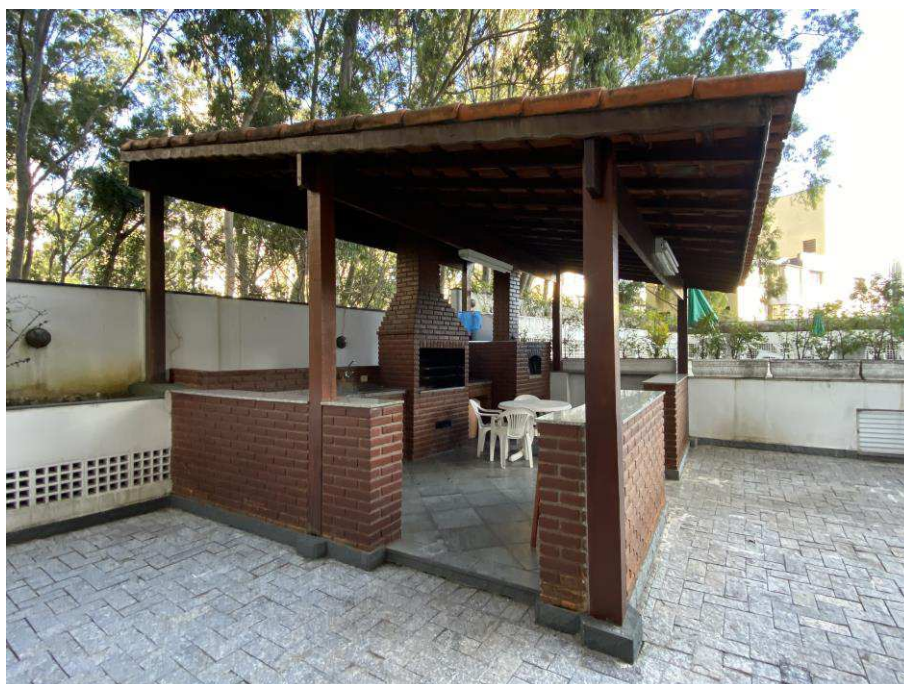
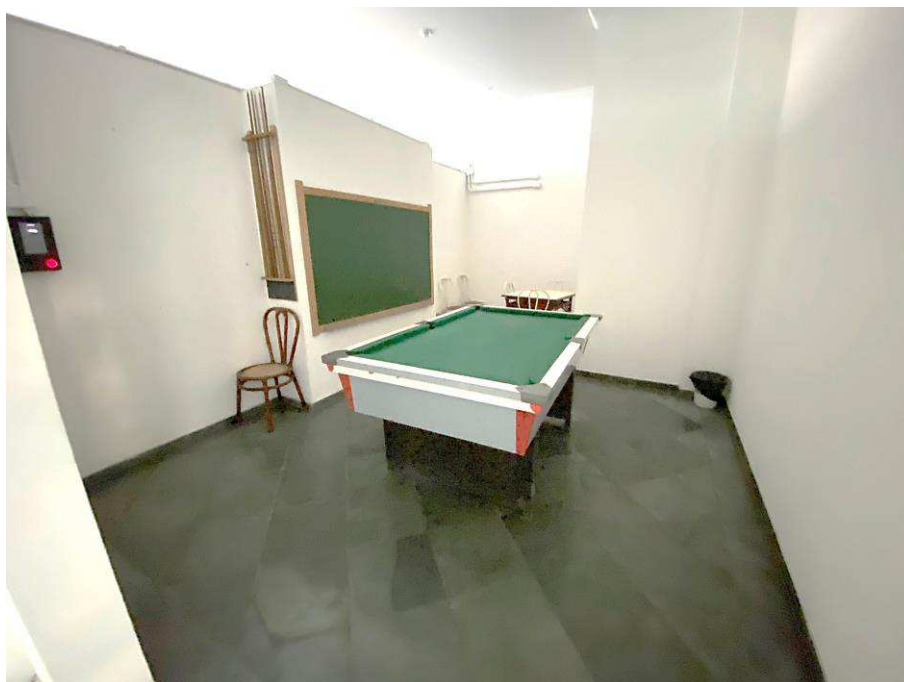
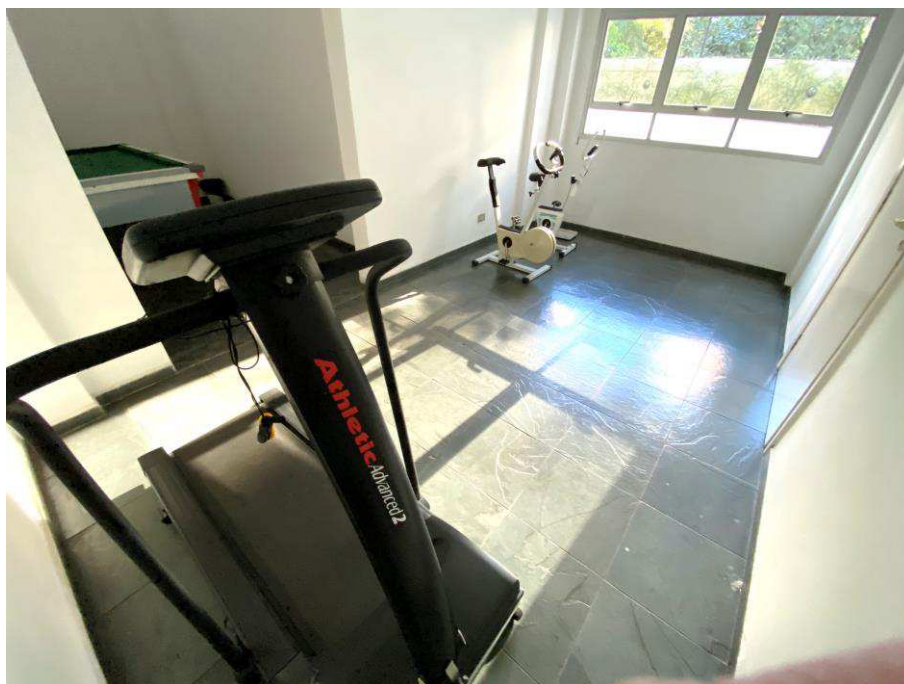
Fotos 04 a 12. Vistas gerais das áreas comuns do Condomínio Edifício Green Park.

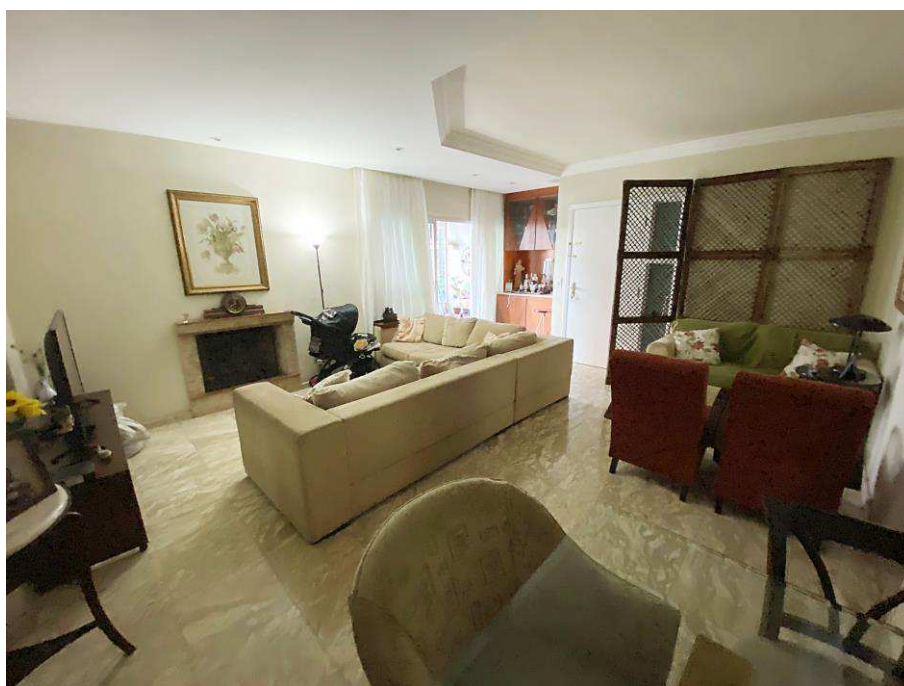
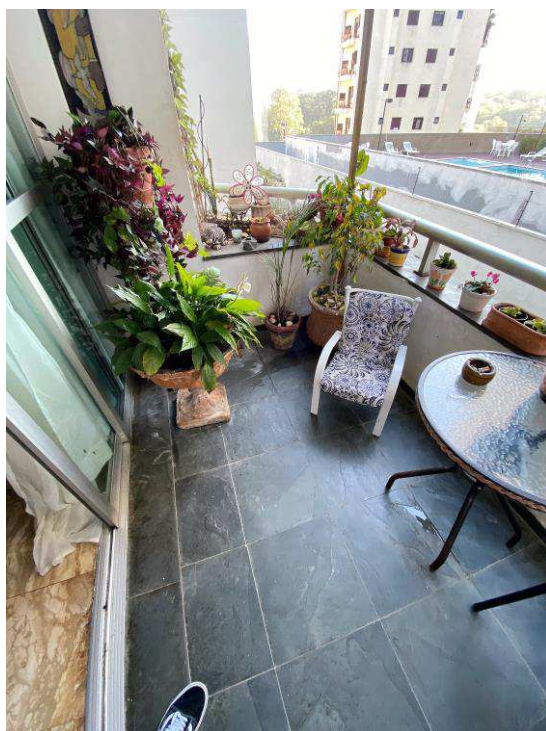
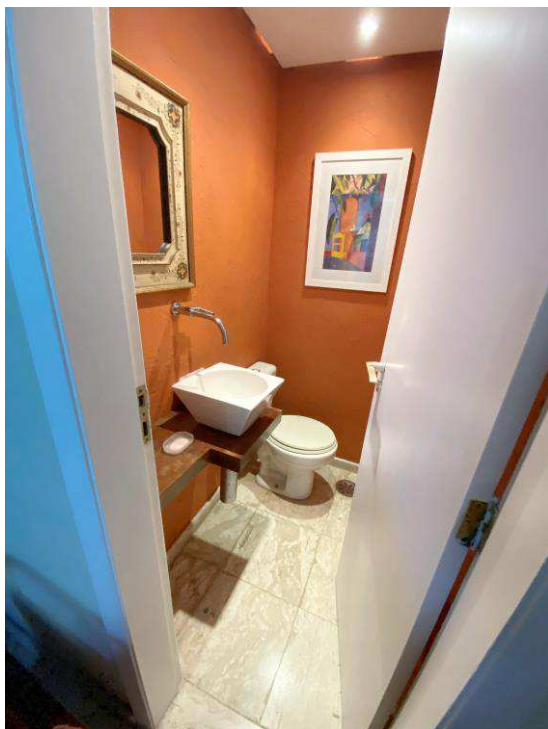
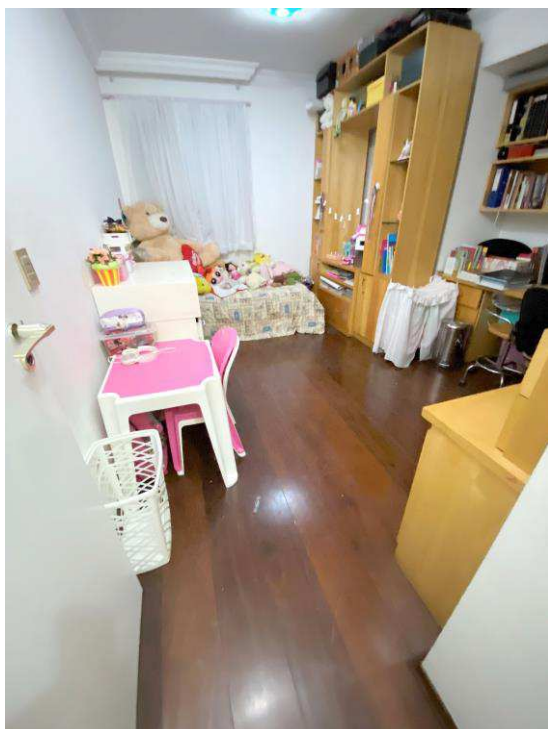
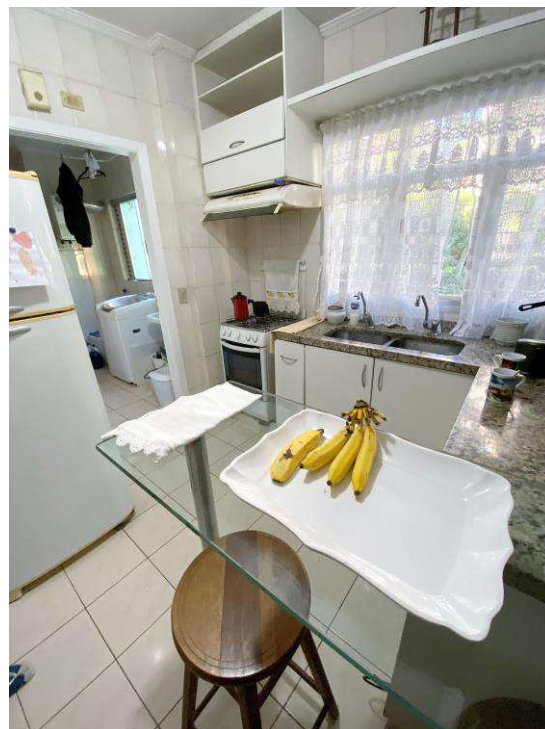
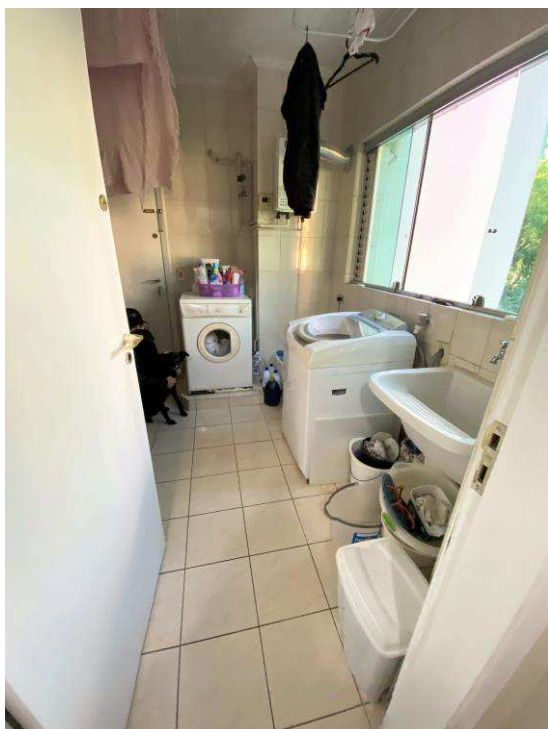
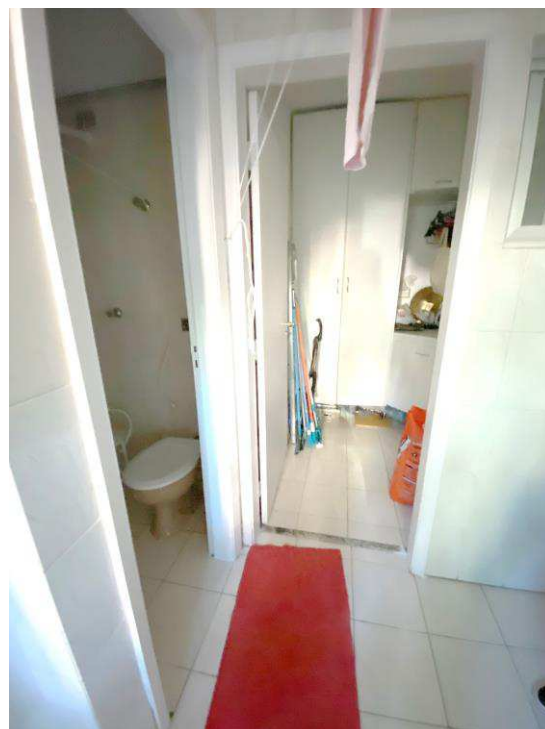
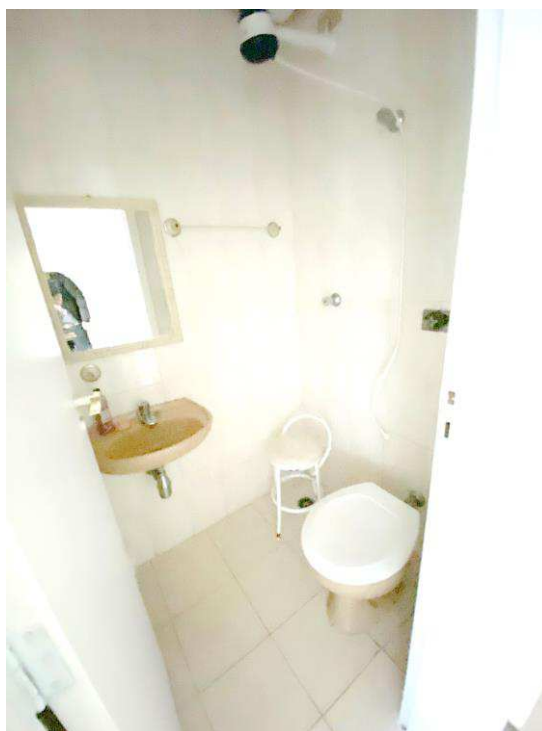
Fotos 13 a 25. Vistas gerais do apartamento nº 12, do 1º andar do Condomínio Edifício Green Park, imóvel objeto da avaliação.

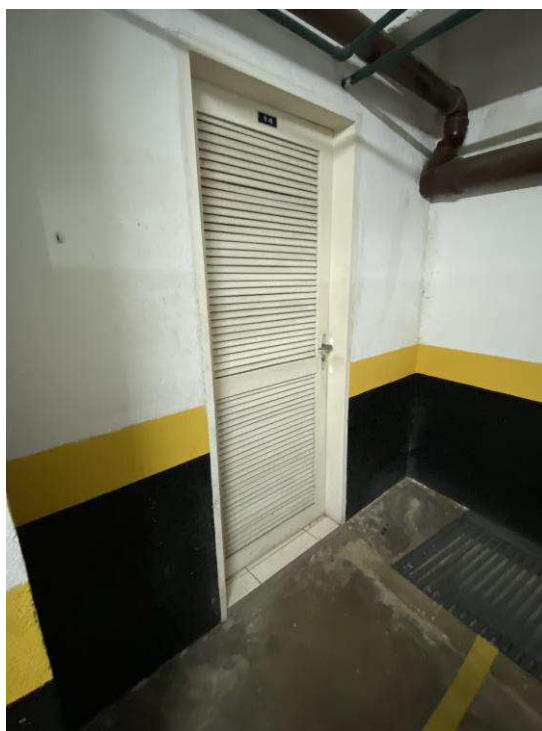
Fotos 26 a 28. Vistas gerais da garagem do subsolo do Condomínio Edifício Green Park.
