Autos do Processo nº : *1007930-58.2019.8.26.0011*
Autor: CONDOMÍNIO HOME DESIGN PINHEIROS.

LAUDO

O objetivo da perícia é a apuração do valor de venda do imóvel penhorado.

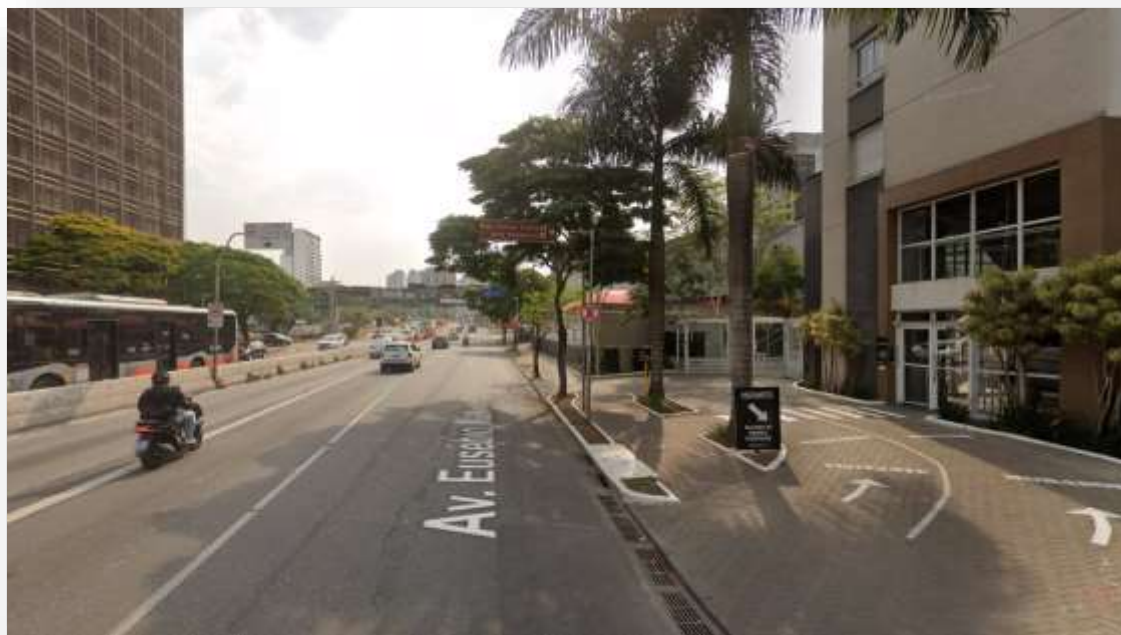
A avenida Eusebio Matoso é pavimentada, provida de guia, sarjeta e calçada em ambos os lados, possui iluminação pública, redes de energia elétrica e de telecomunicações, rede de distribuição de água tratada e captação de esgoto.

A avenida Eusebio Matoso em frente ao imóvel. Google Street View®

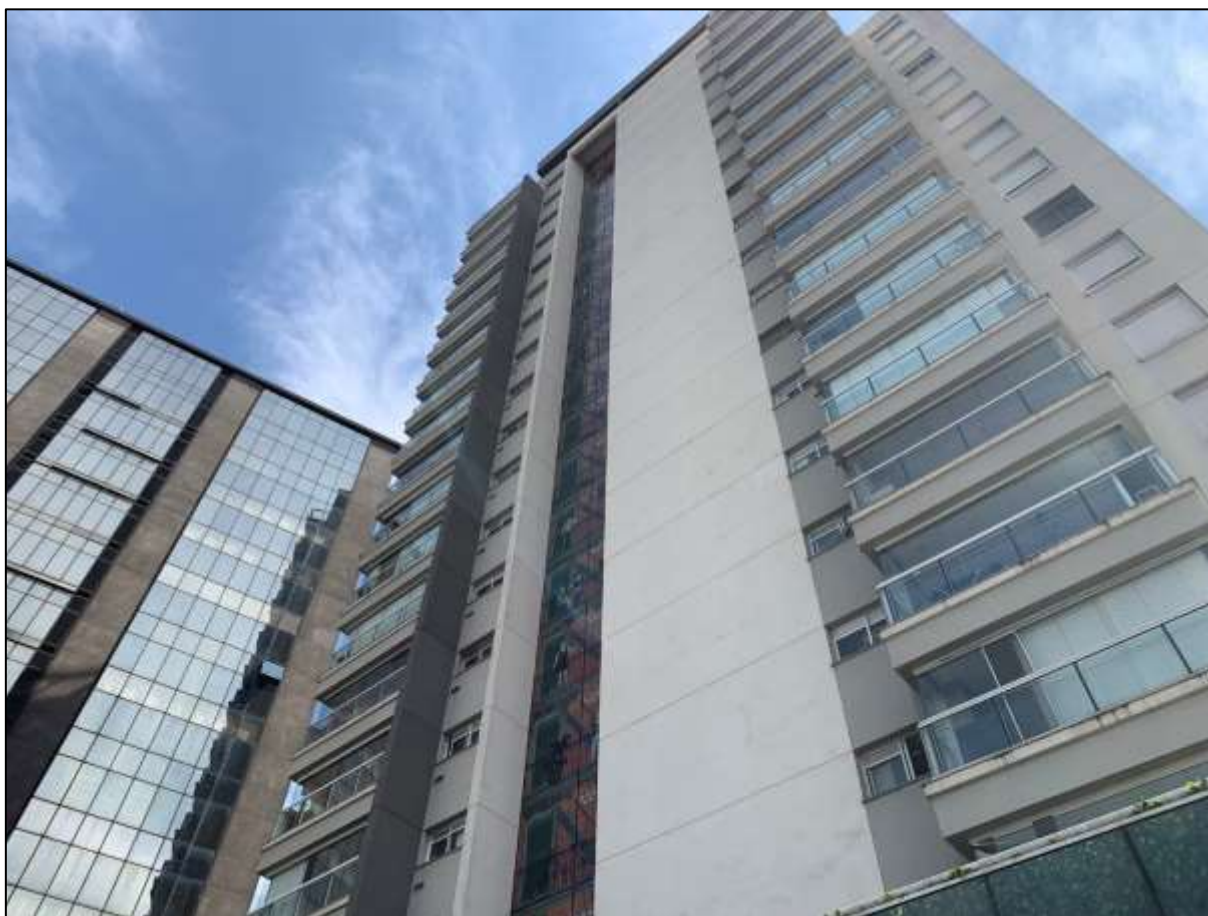
O prédio tem estrutura mista em concreto armado e alvenaria, com os fechamentos em alvenaria revestidos com argamassa decorativa e pintada.

O prédio visto na sua rua de acesso.

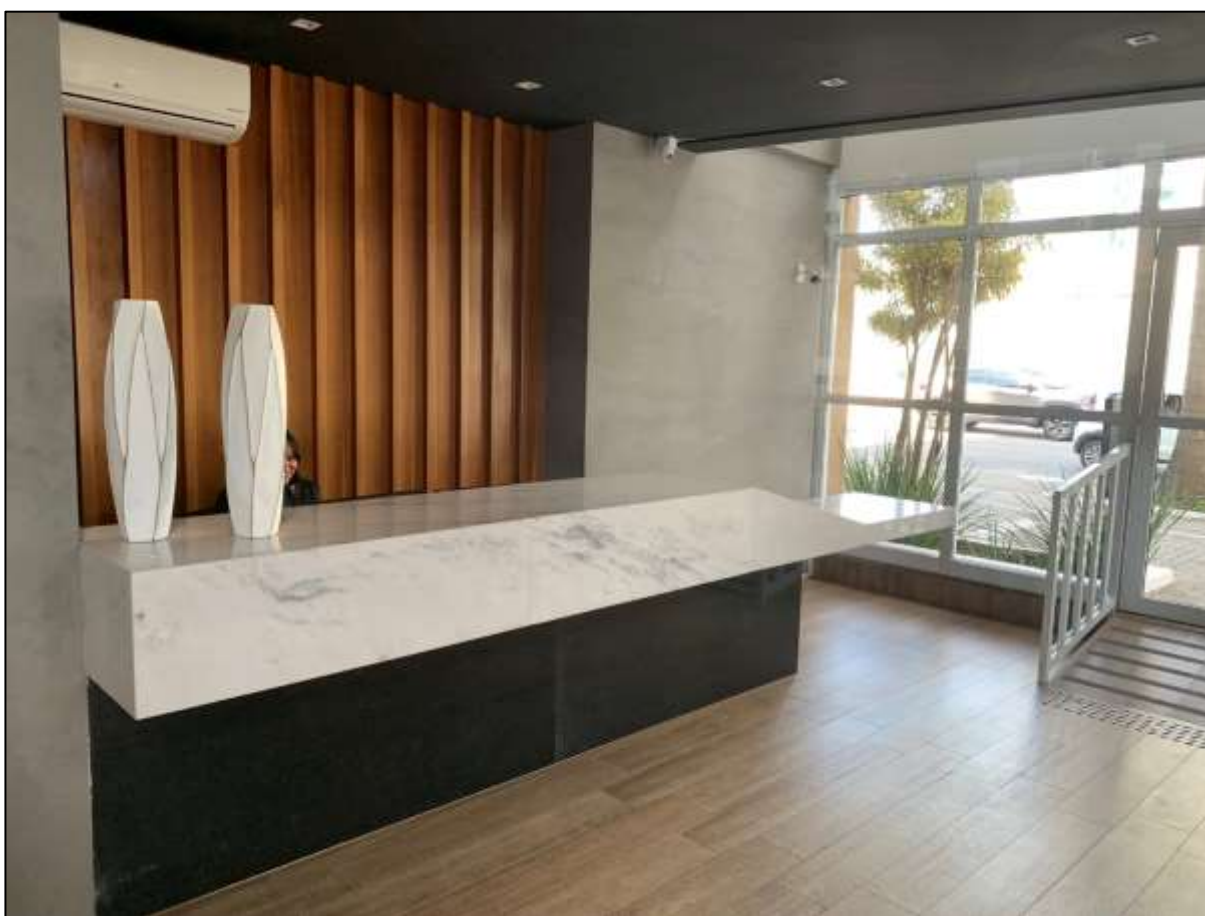
A recepção do condomínio tem o piso coberto com revestimento imitando madeira, as paredes pintadas sobre massa corrida e parcialmente coberta por placas imitando madeira decorativa e o teto com forro de gesso pintado

A recepção conta também com sistema completo de interfones, câmeras de segurança e ar-condicionado.

A recepção.

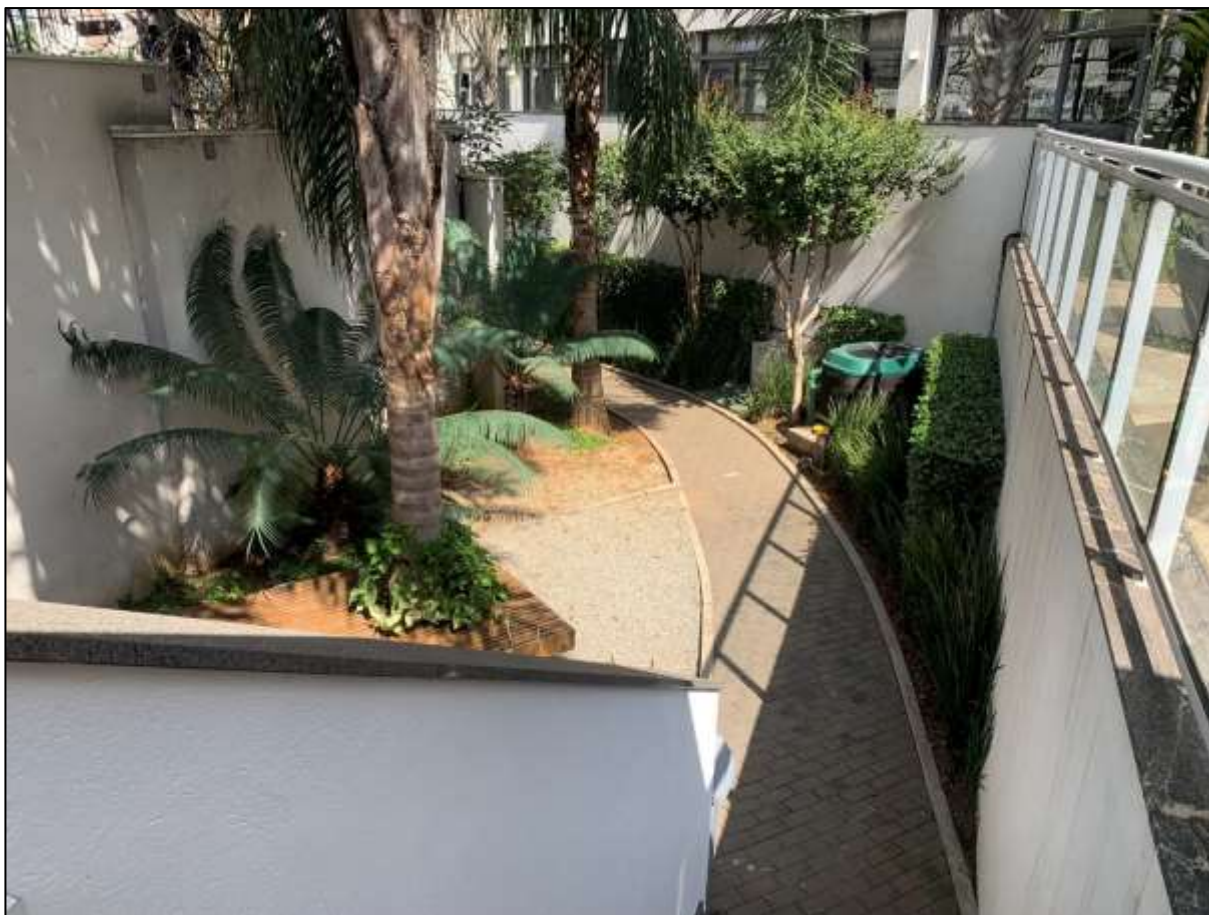
No térreo, no entorno das edificações ficam as alamedas internas que têm os pisos revestidos com pedra natural, tudo em bom estado de conservação.

A alameda de acesso lateral.

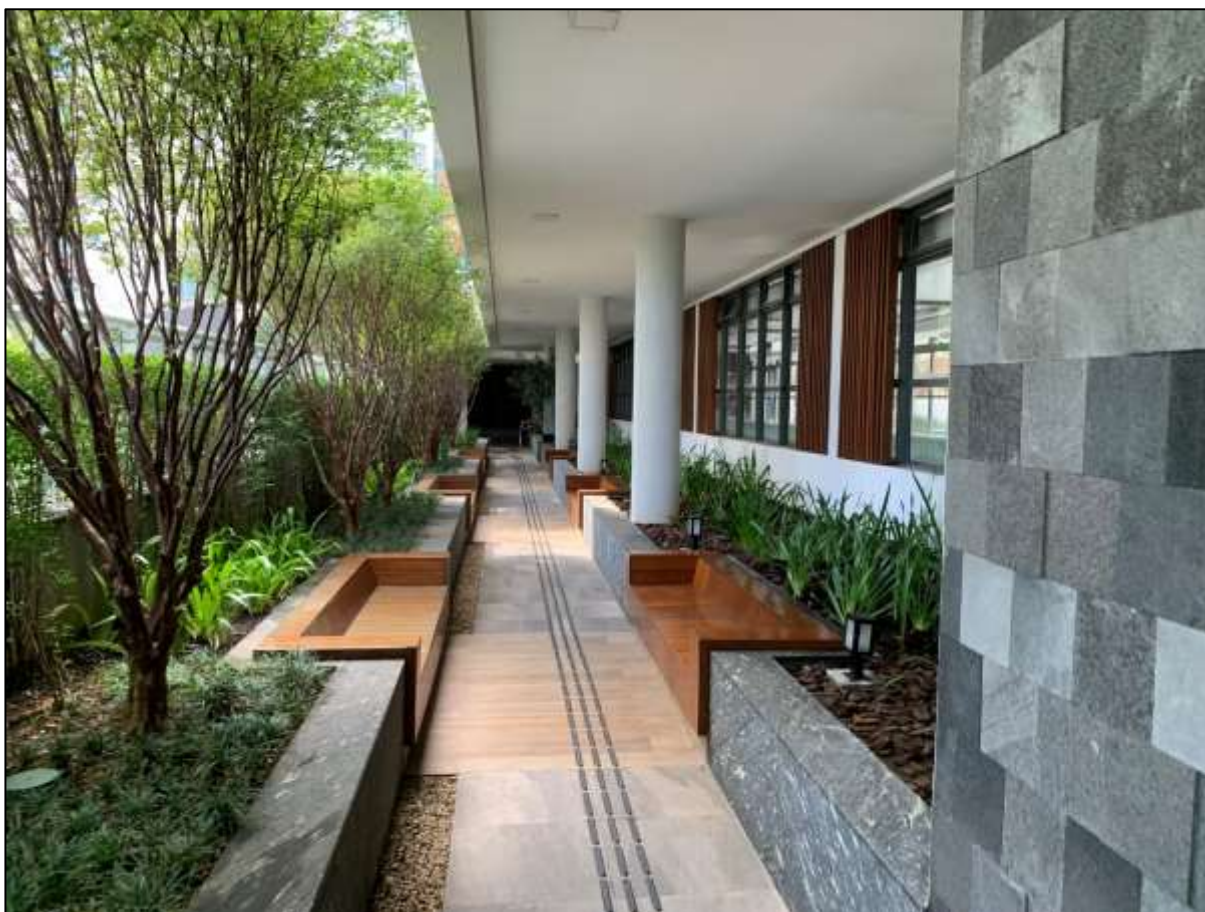
No jardim o piso é revestido com cerâmica e pedra natural, as paredes parcialmente pintadas sobre alvenaria e parcialmente revestidas com pedra natural e o teto pintado sobre gesso.

O jardim.

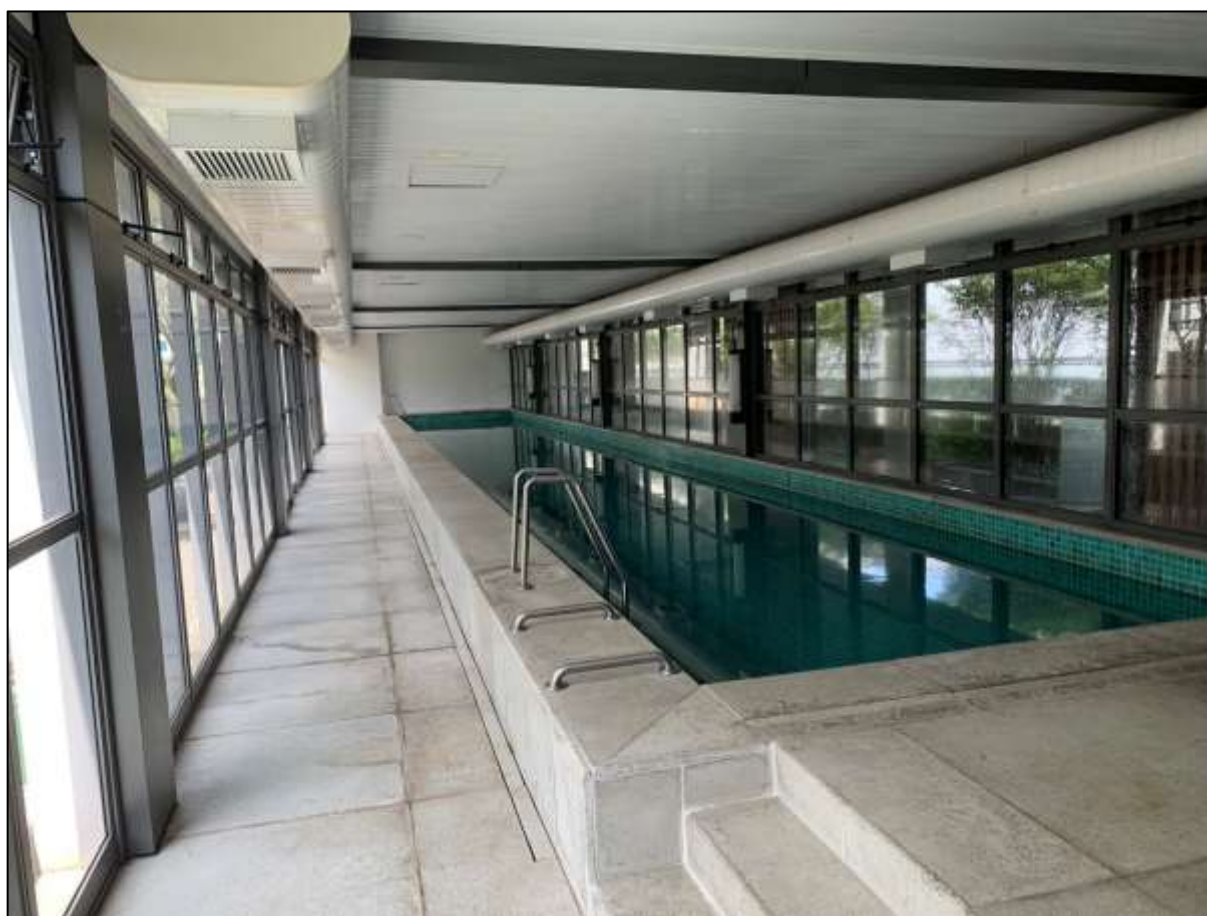
Ao lado do jardim está a área da piscina, onde o piso é revestido com placas de pedra natural, com fechamento de esquadrias metálicas e teto com forro de PVC.

A piscina é climatizada e todos os equipamentos estão em bom estado de funcionamento.

A piscina.

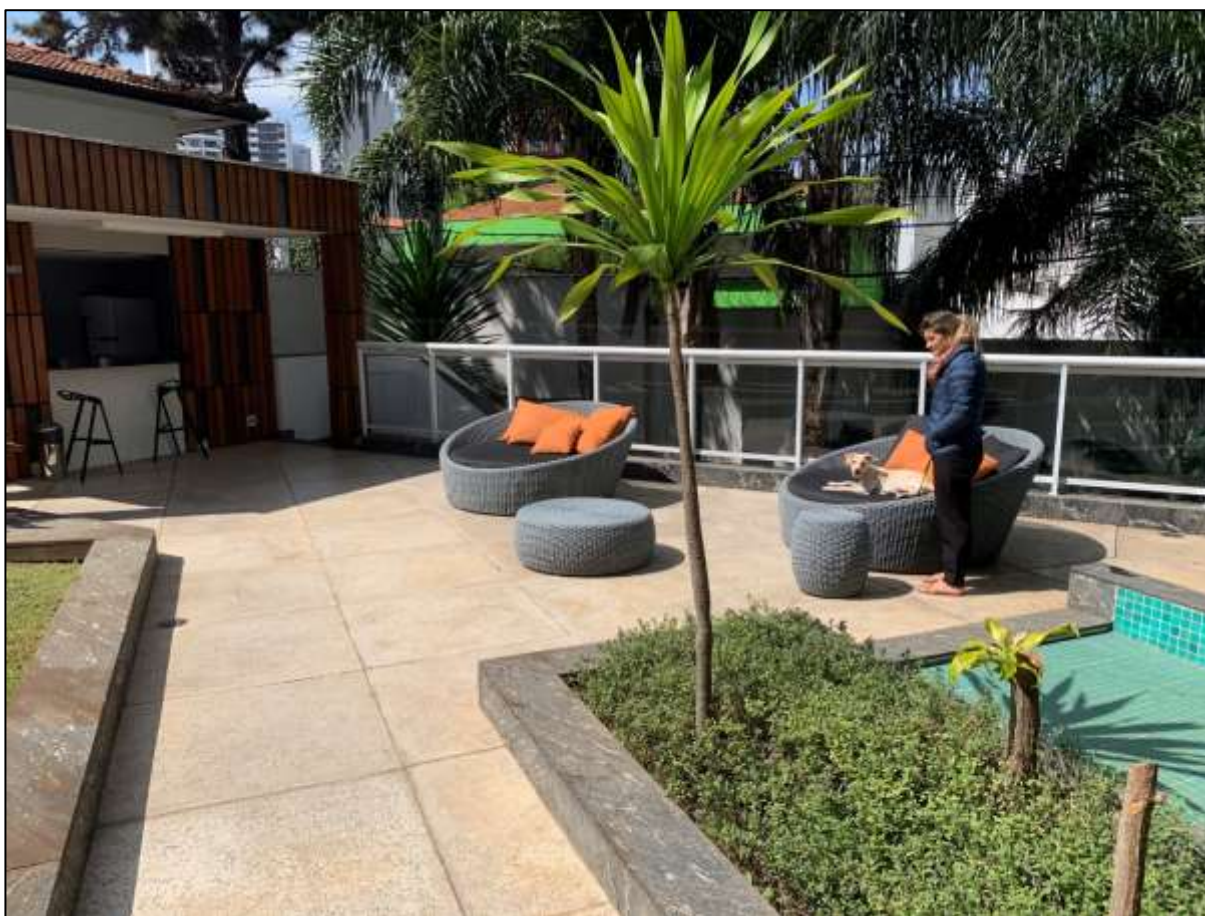
Ao lado da piscina está a área para descanso e o acesso ao bar da área externa.

O piso desta área é revestido com placas de pedra natural e conta com jardins bem cuidados.

A área de descanso.

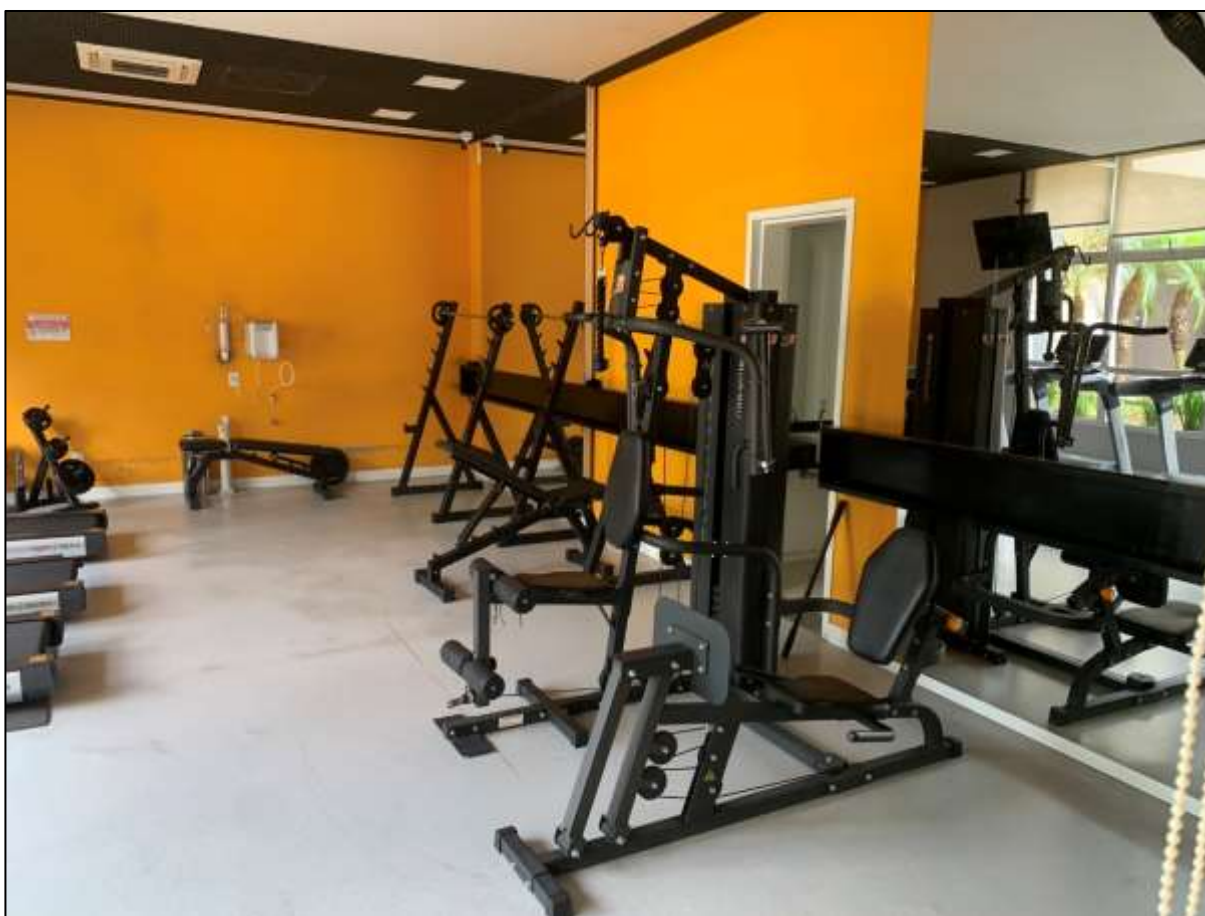
Ao lado do bar da área externa está a academia, que tem o piso emborrachado, as paredes pintadas sobre massa corrida e o teto com rebaixo em gesso e luminárias de embutir.

A academia é climatizada e os equipamentos estão em bom estado de conservação.

A academia.

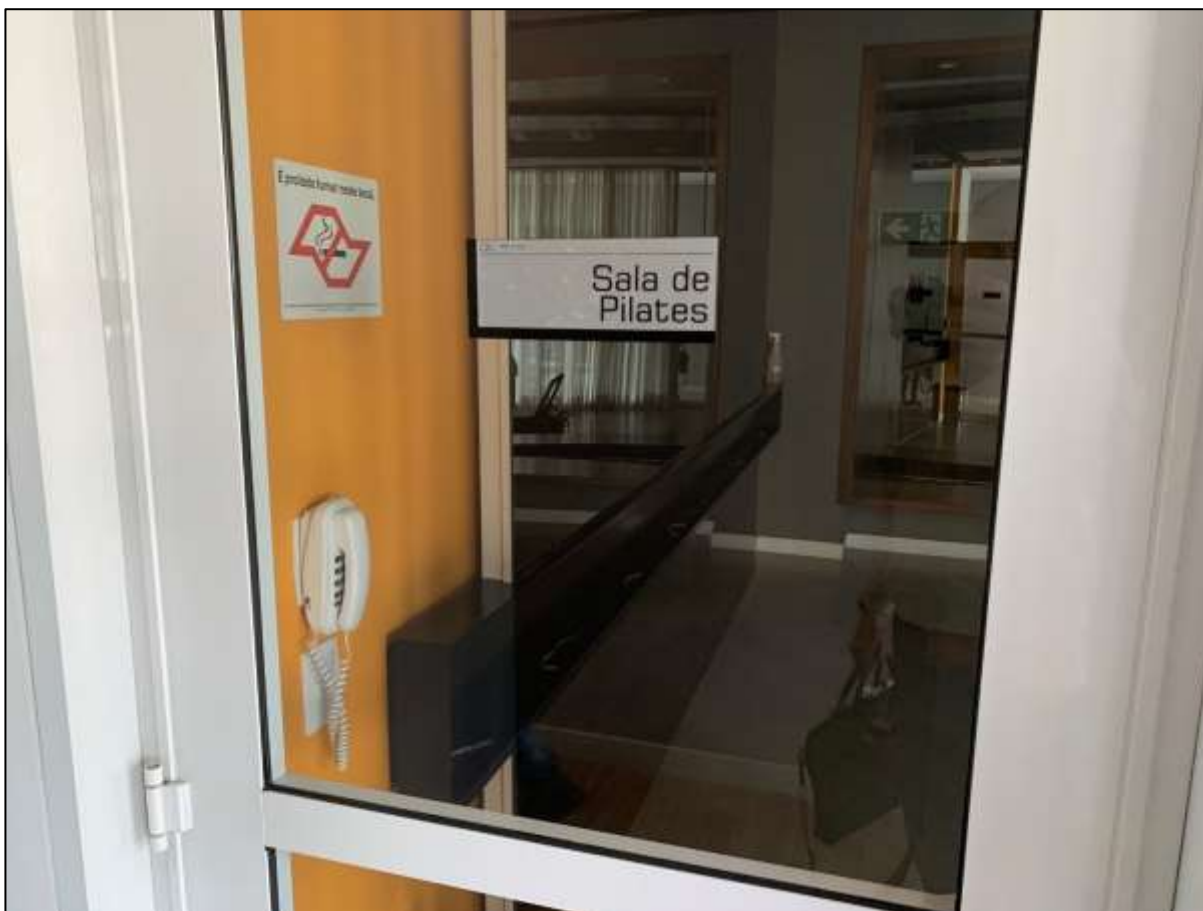
O condomínio conta também com uma sala para prática de pilates, com o piso revestido com cerâmica, as paredes pintadas sobre massa corrida e o teto com rebaixo em gesso e luminárias de embutir.

A sala de pilates.

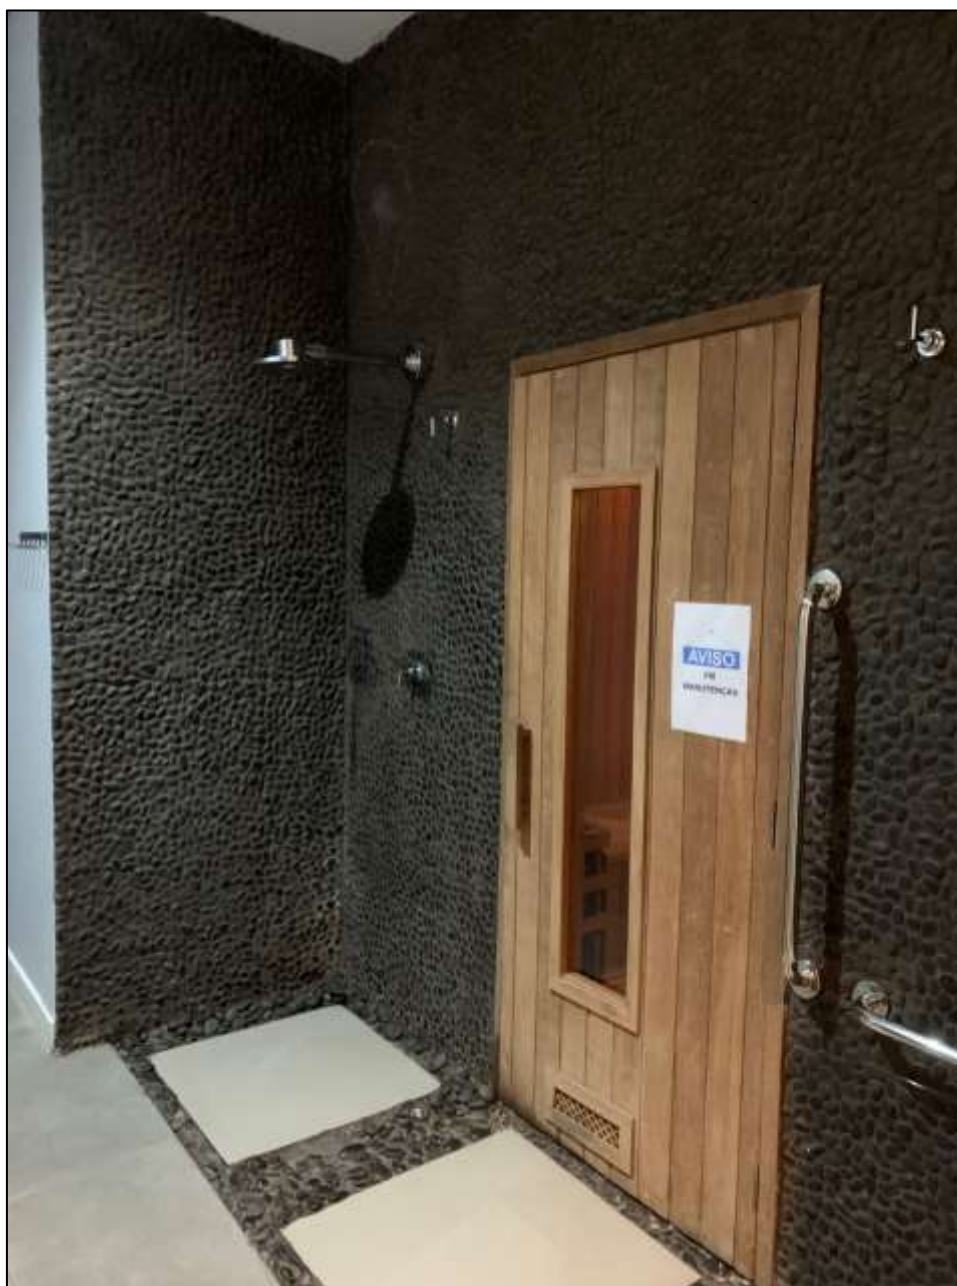
Ao lado da sala de pilates está a sauna e a sua ducha.
Durante a vistoria a sauna estava fechada para
manutenção.

A sauna.

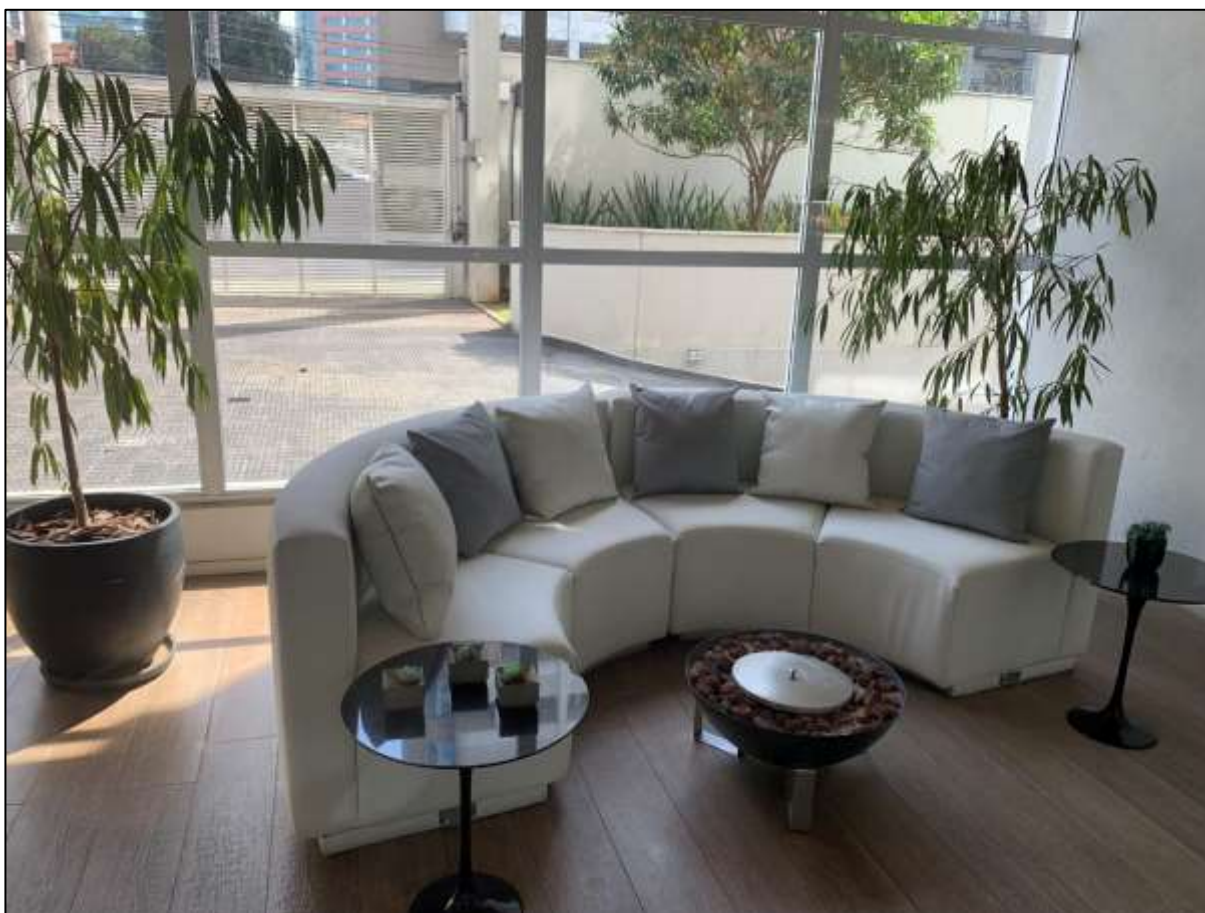
Também pelo jardim é possível ter acesso à sala de espera do condomínio, que tem o piso revestido imitando madeira, as paredes pintadas sobre massa corrida e o teto com rebaixo em gesso e luminárias de embutir.

A sala de espera.

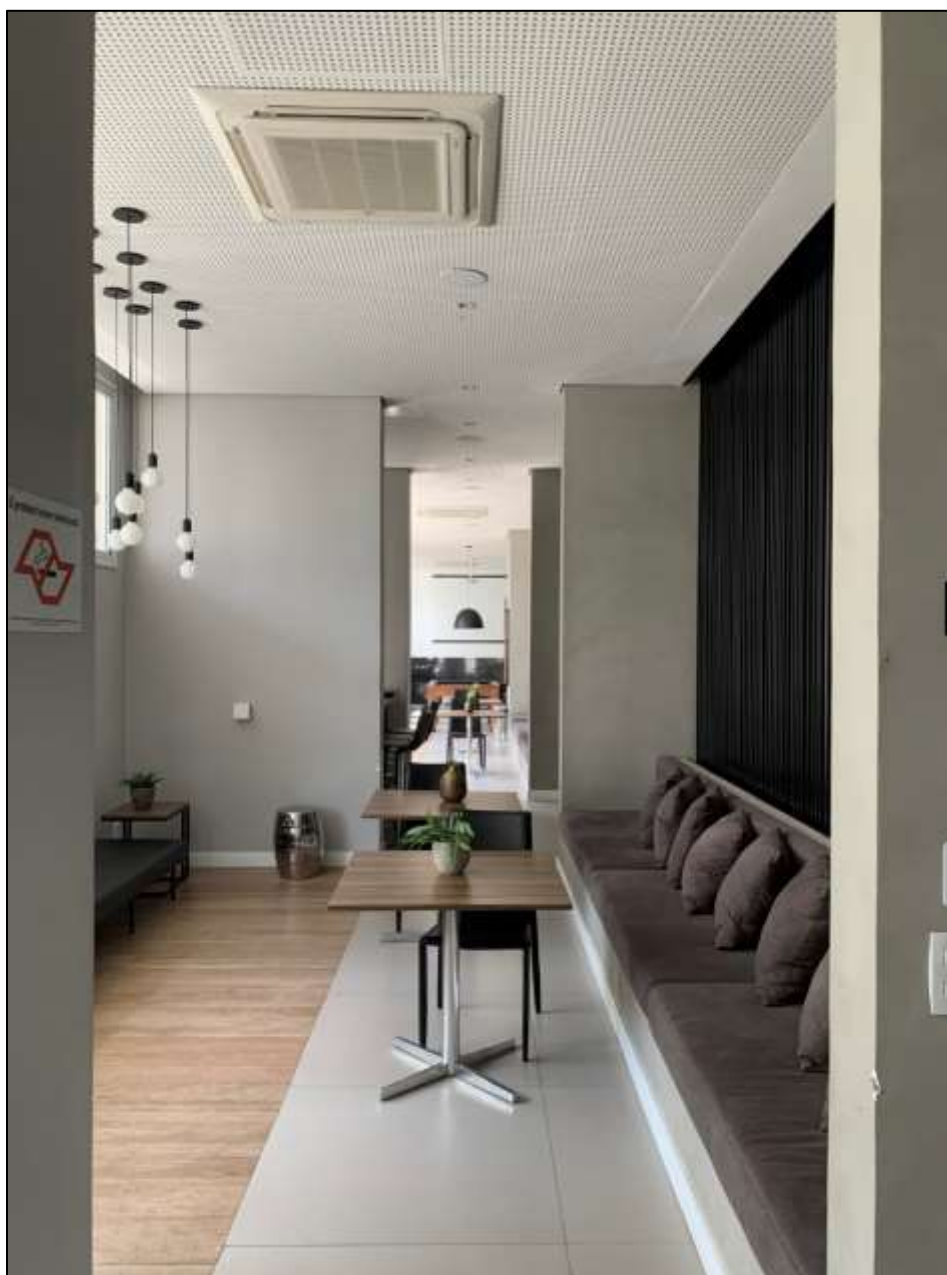
Ao lado da sala de espera está a o salão de festas, onde o piso é parcialmente revestido com cerâmica, parcialmente imitando madeira, as paredes pintadas sobre massa corrida e o teto revestido com placas decorativas.

O salão de festas.

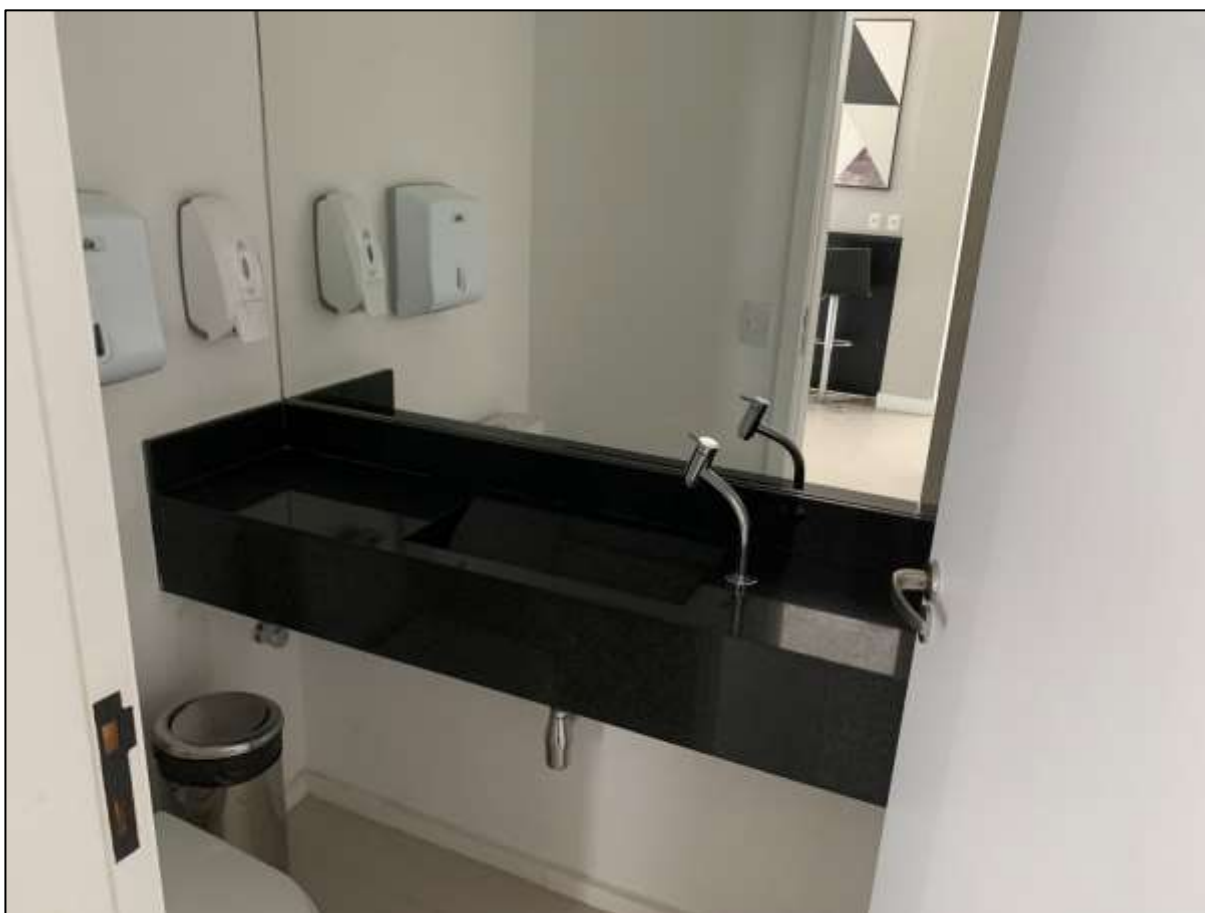
Os banheiros do salão de festa têm o piso revestido com cerâmica, as paredes pintadas sobre massa corrida e o teto pintado sobre gesso.

O banheiro do salão de festas.

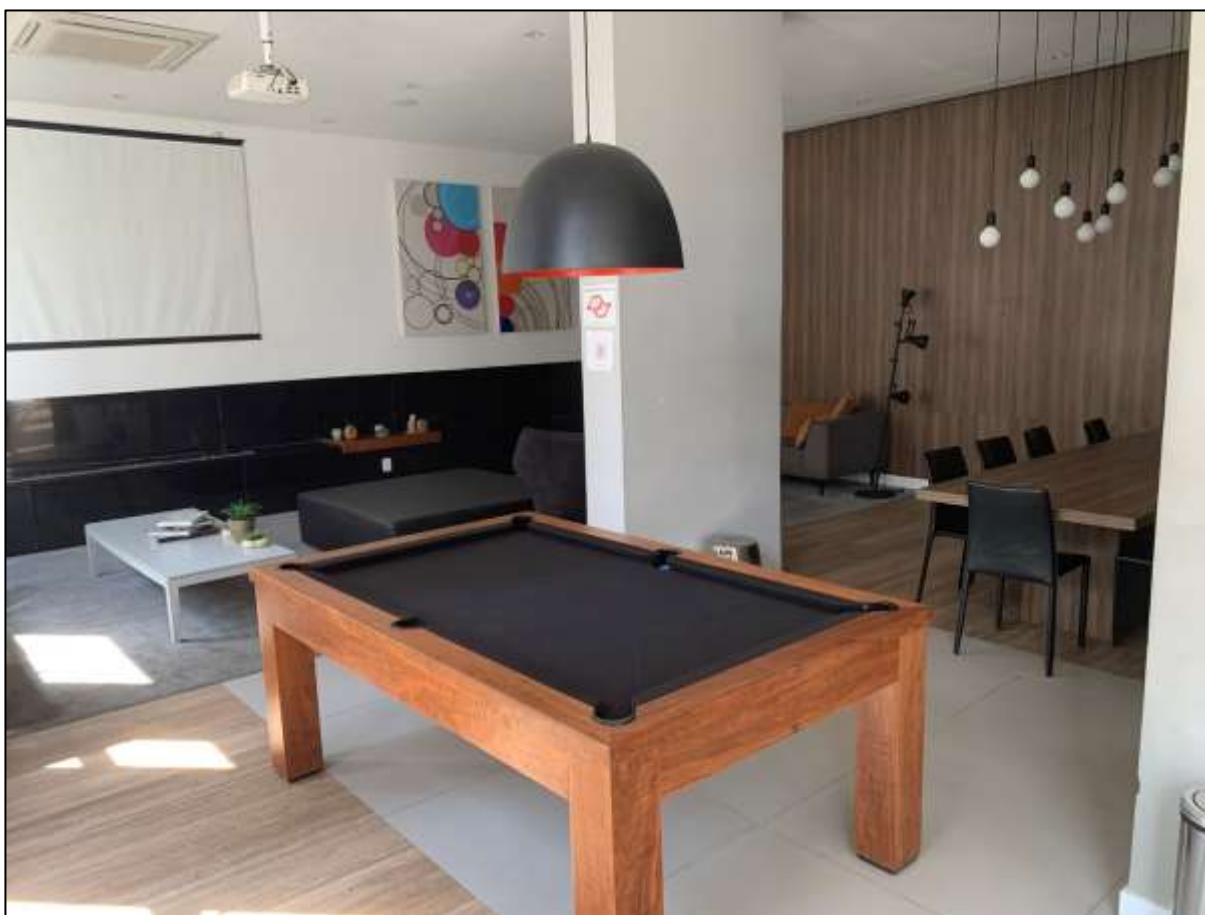
Ao lado do salão de festas está o salão de jogos, onde o piso é revestido com madeira, as paredes pintadas sobre massa corrida e o teto com rebaixo em gesso e luminárias de embutir.

Uma das paredes do salão de festas é revestida com placas decorativas imitando madeira.

O salão de jogos.

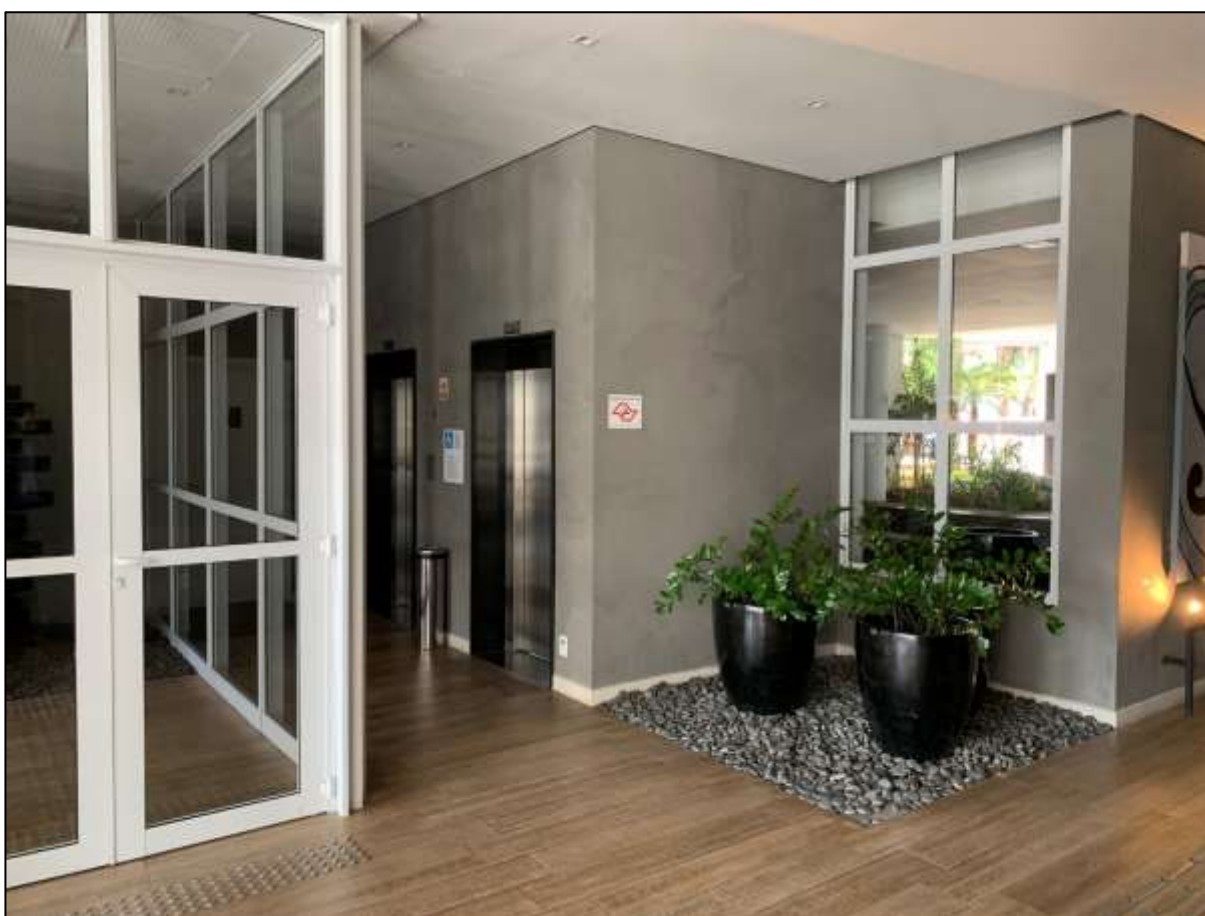
O acesso aos apartamentos e à garagem é feito pelo hall social, onde o piso é revestido com madeira, as paredes revestidas com massa corrida e pintura decorativa e o teto com rebaixo em gesso de luminárias de embutir.

Os elevadores são de marca conhecida e estão em bom estado de conservação e funcionamento.

O hall social.

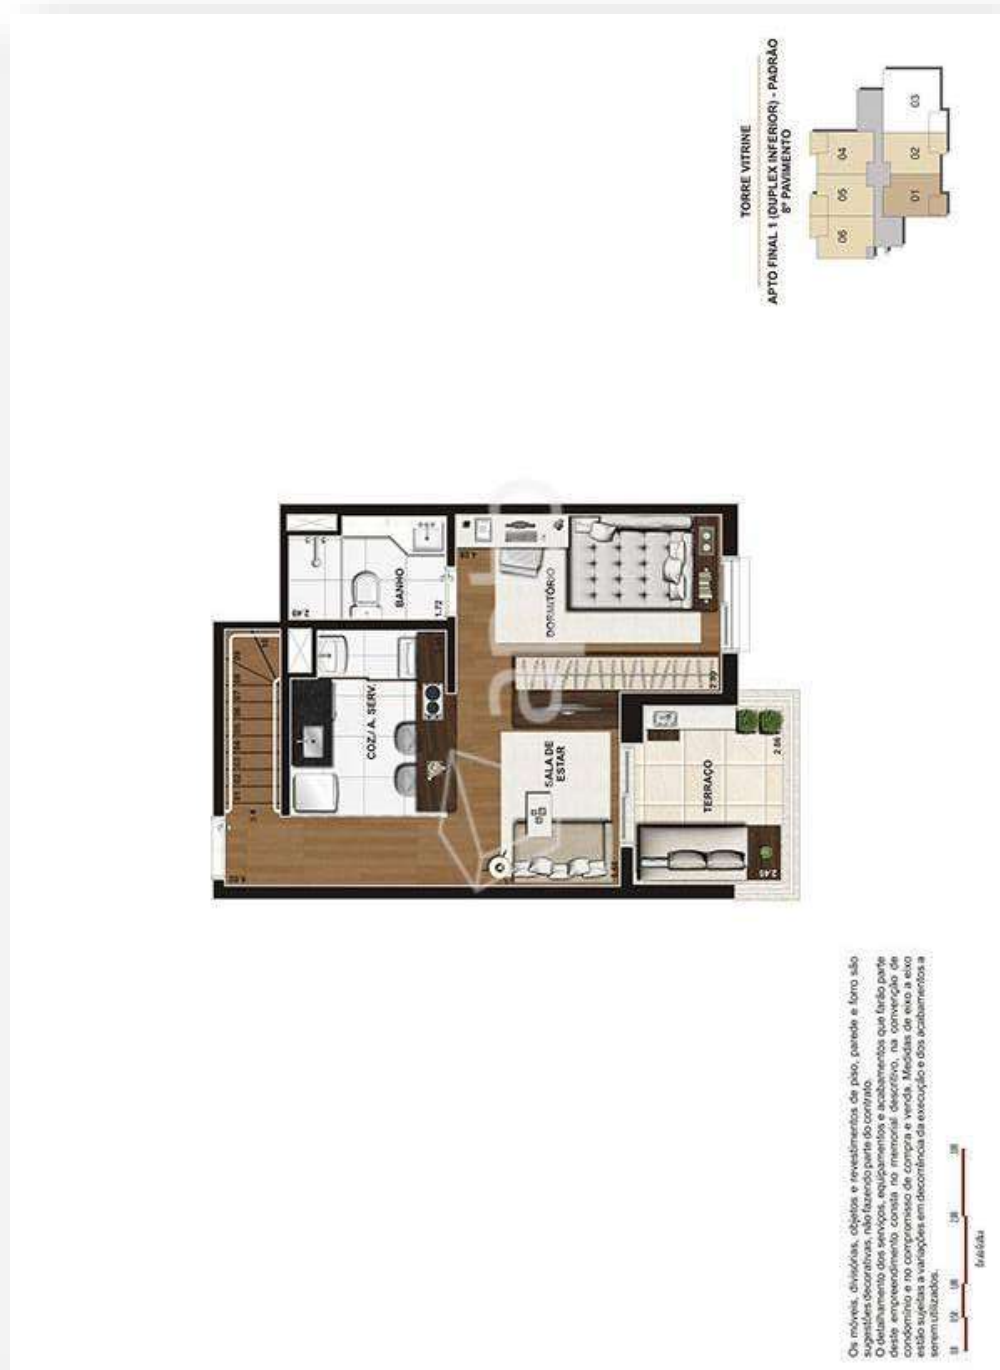
O apartamento possui sala de estar, cozinha com lavanderia conjugada, um dormitório, banheiro e terraço.

O croqui do apartamento promocional do apartamento.

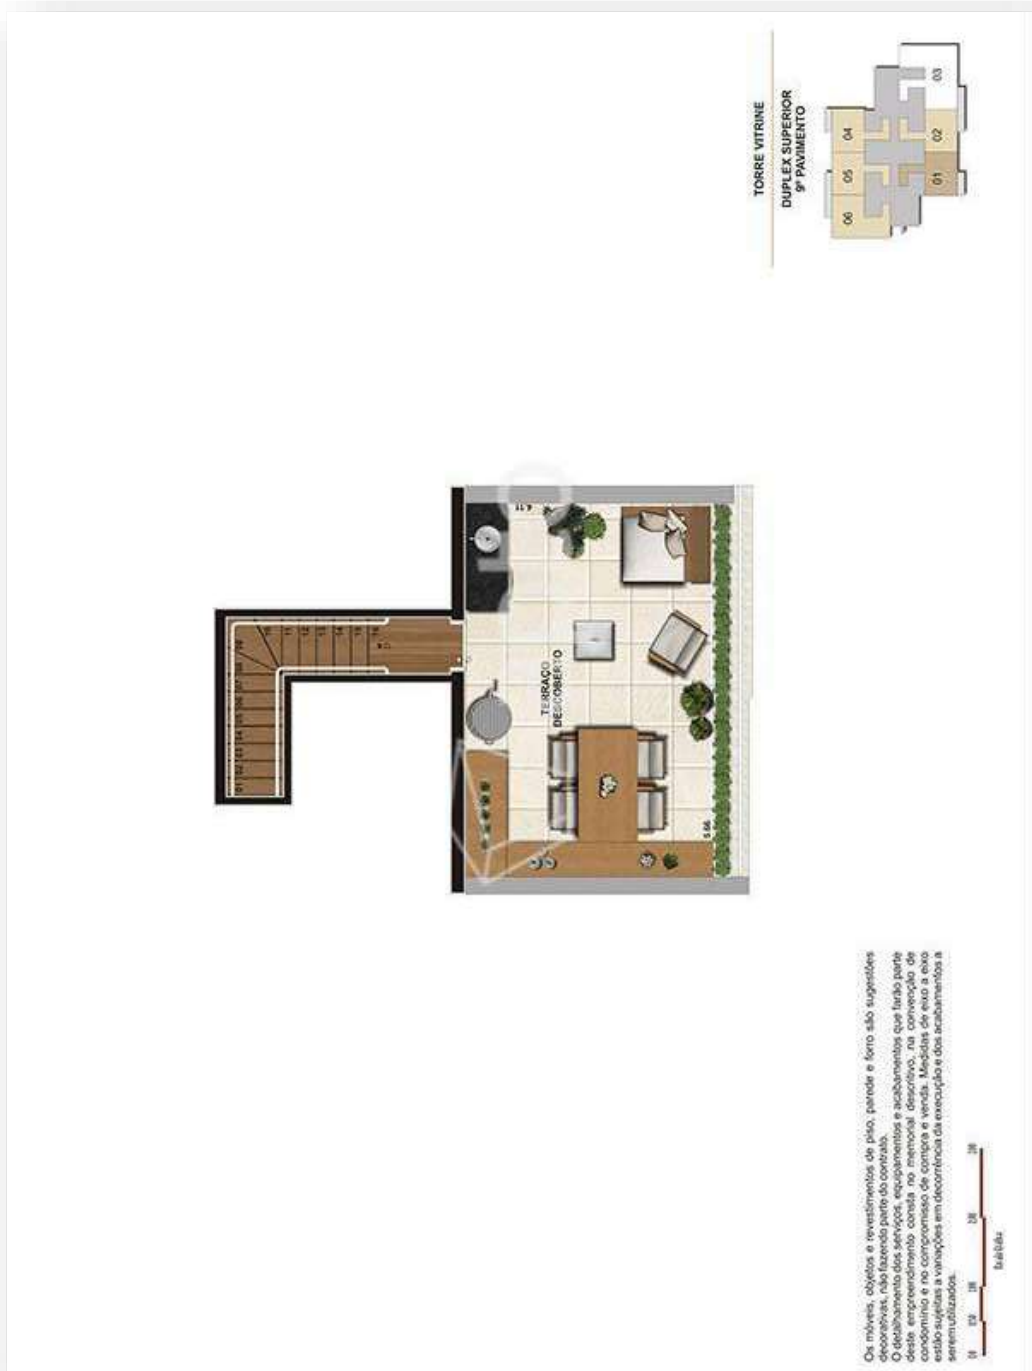
No pavimento superior há um terraço descoberto onde se sugere a instalações de uma área de convivência.

O croqui promocional do pavimento superior.

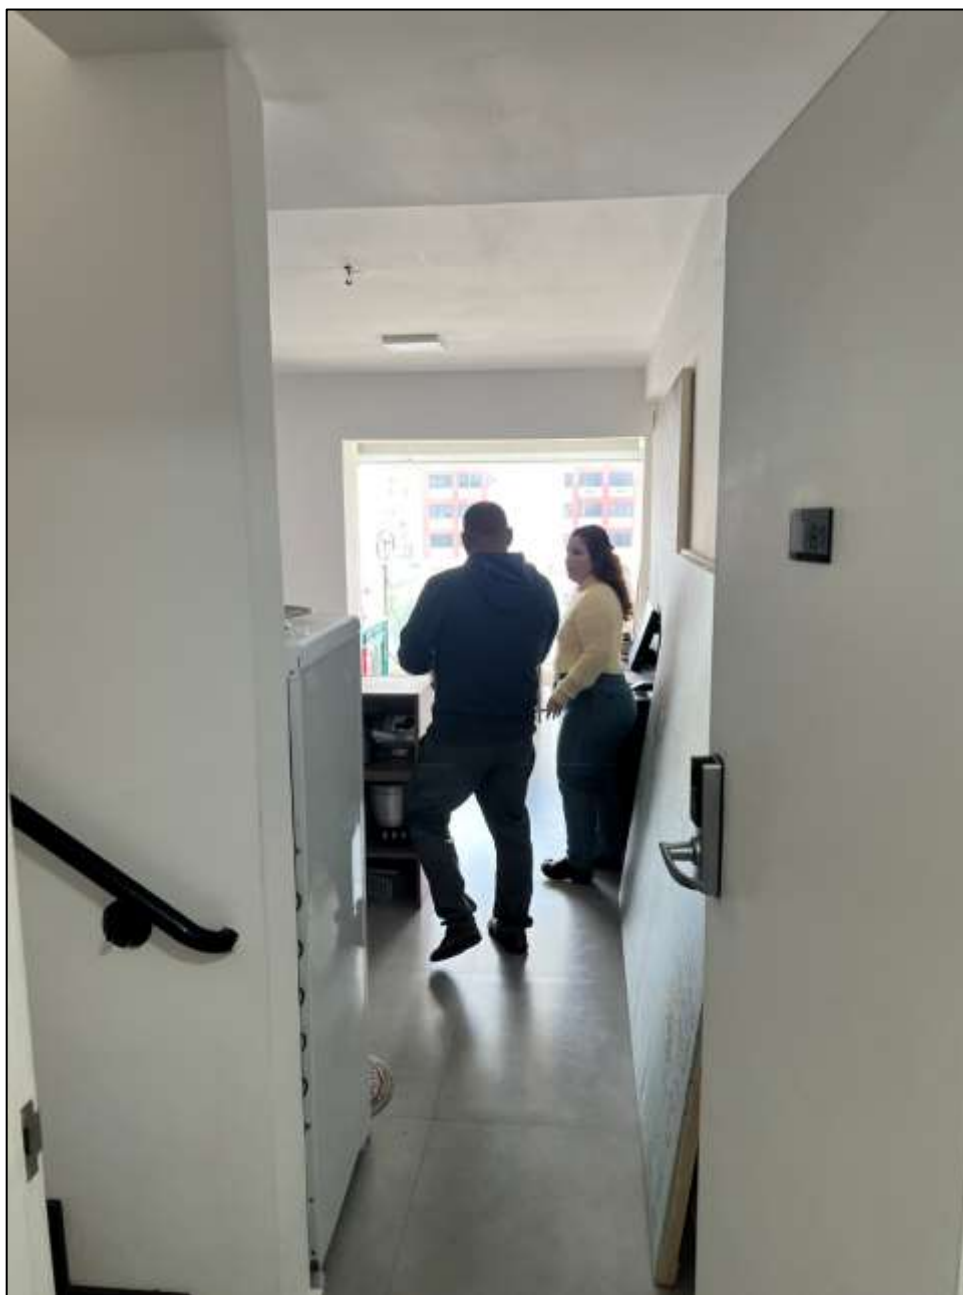
O acesso ao apartamento se faz pelo pavimento inferior, onde ficam a cozinha, as salas de estar e jantar o dormitório, que é do tipo suíte, com banheiro privativo.

O acesso ao apartamento.

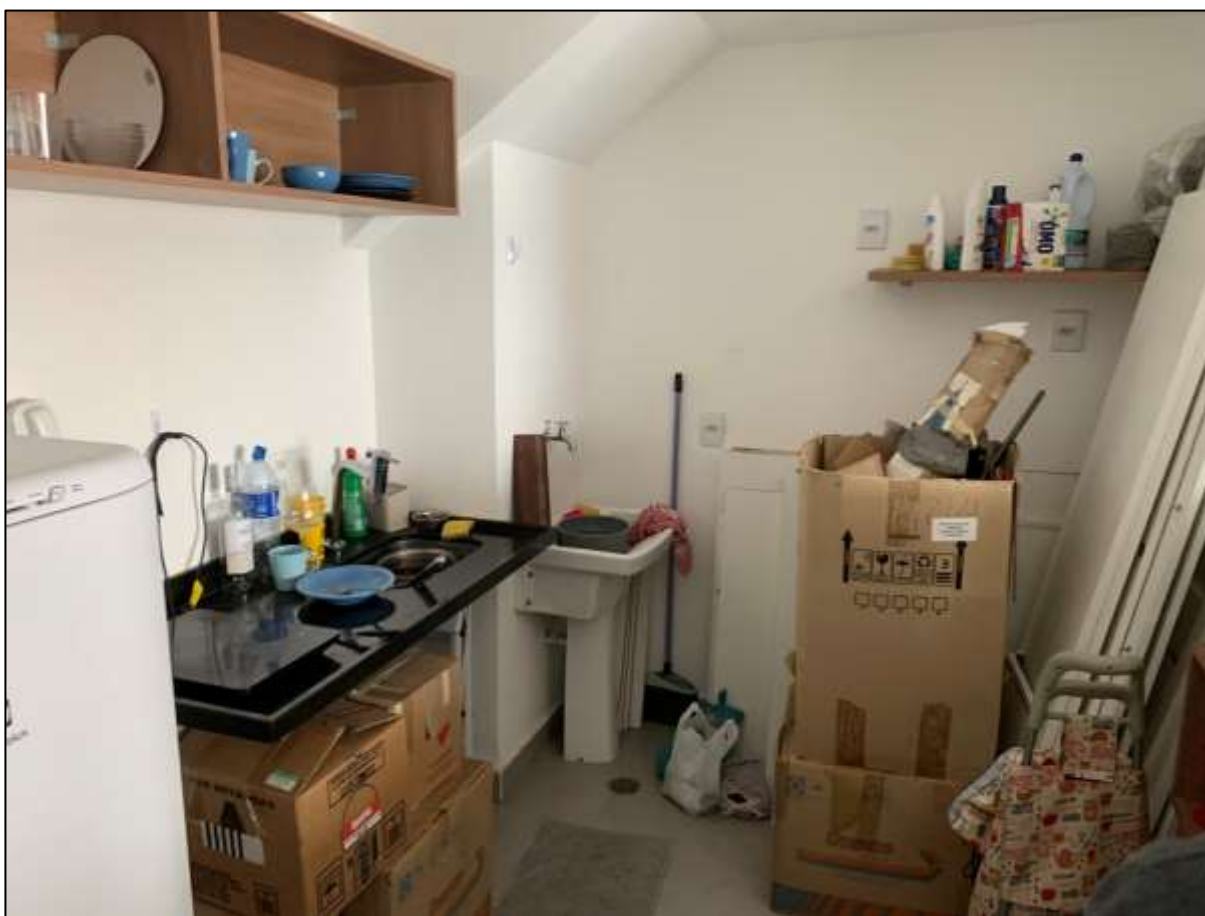
Ao lado da porta de entrada, após a escada de acesso ao pavimento superior, está a cozinha, que é integrada com a lavanderia. O piso é revestido com cerâmica, as paredes e o teto são pintados sobre massa corrida.

As instalações elétricas e hidráulicas estão em bom estado de funcionamento.

A cozinha e a lavanderia.
