Autos do Processo nº : *1007930-58.2019.8.26.0011*
Autor: CONDOMÍNIO HOME DESIGN PINHEIROS.

LAUDO

O objetivo da perícia é a apuração do valor de venda do imóvel penhorado.

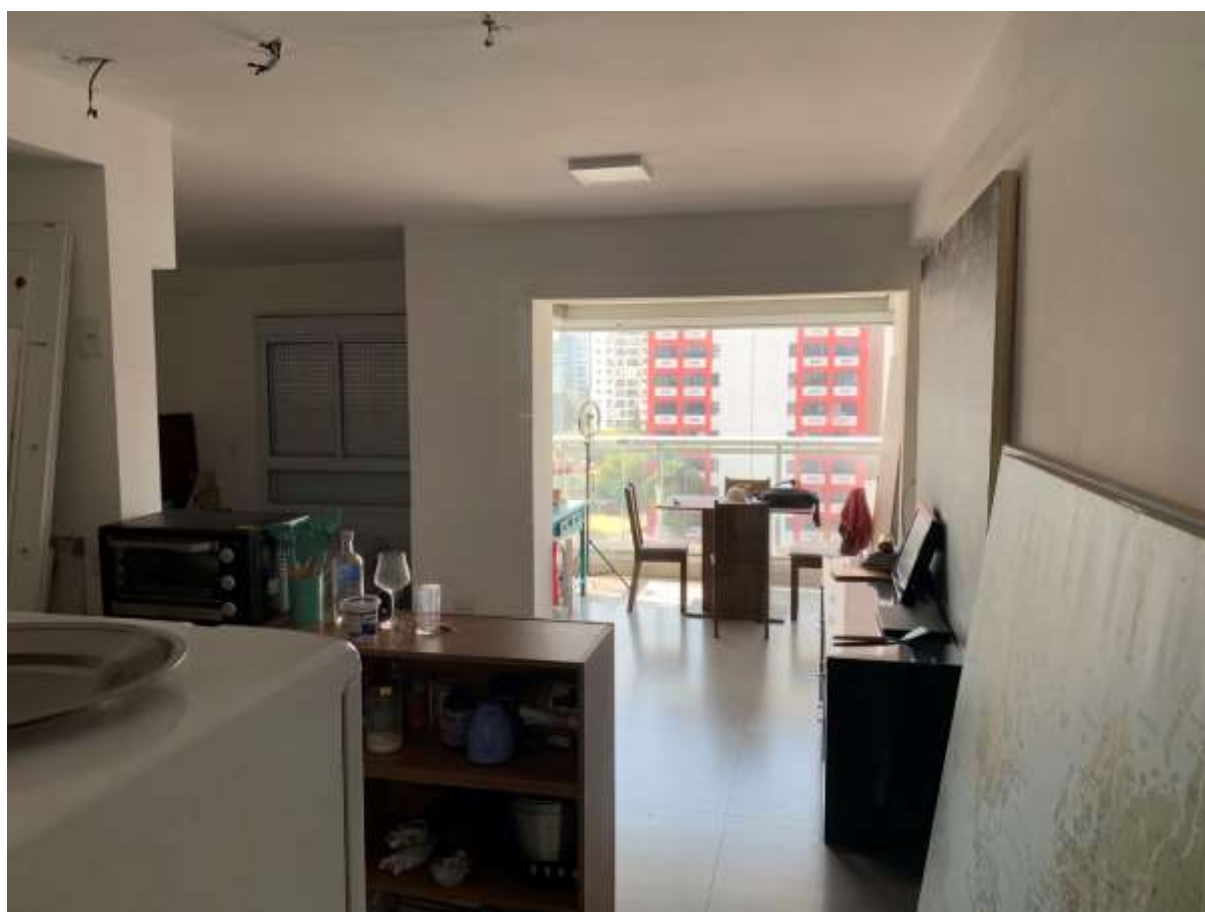
A sala de estar tem o piso revestido com placas de cerâmica tipo porcelanato, as paredes e o teto pintados sobre massa corrida e luminárias de sobrepor.

A sala de estar.

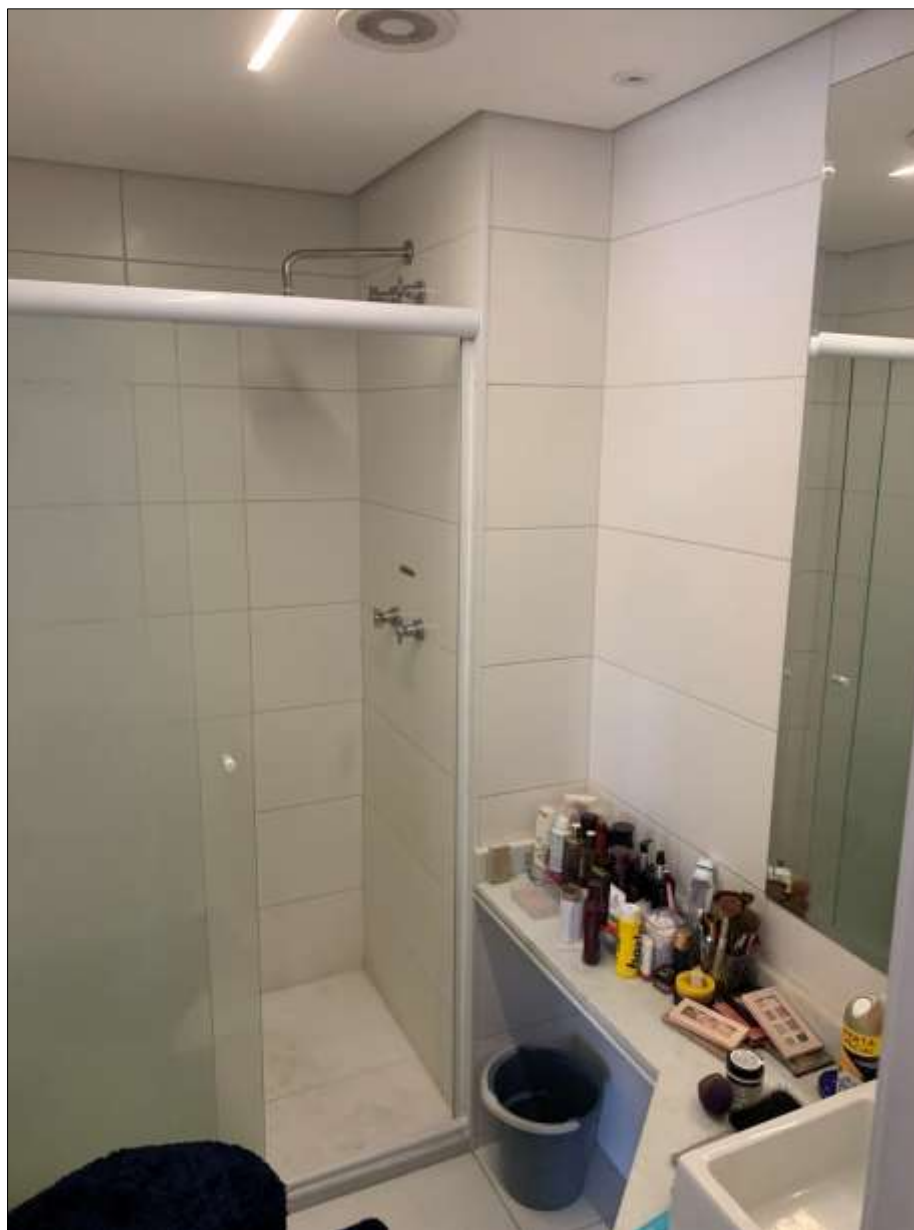
No banheiro o piso é revestido com cerâmica, as paredes azulejadas até o teto, que tem forro de gesso e luminárias de embutir.

As instalações elétricas e hidráulicas estão em bom estado de funcionamento.

O banheiro.

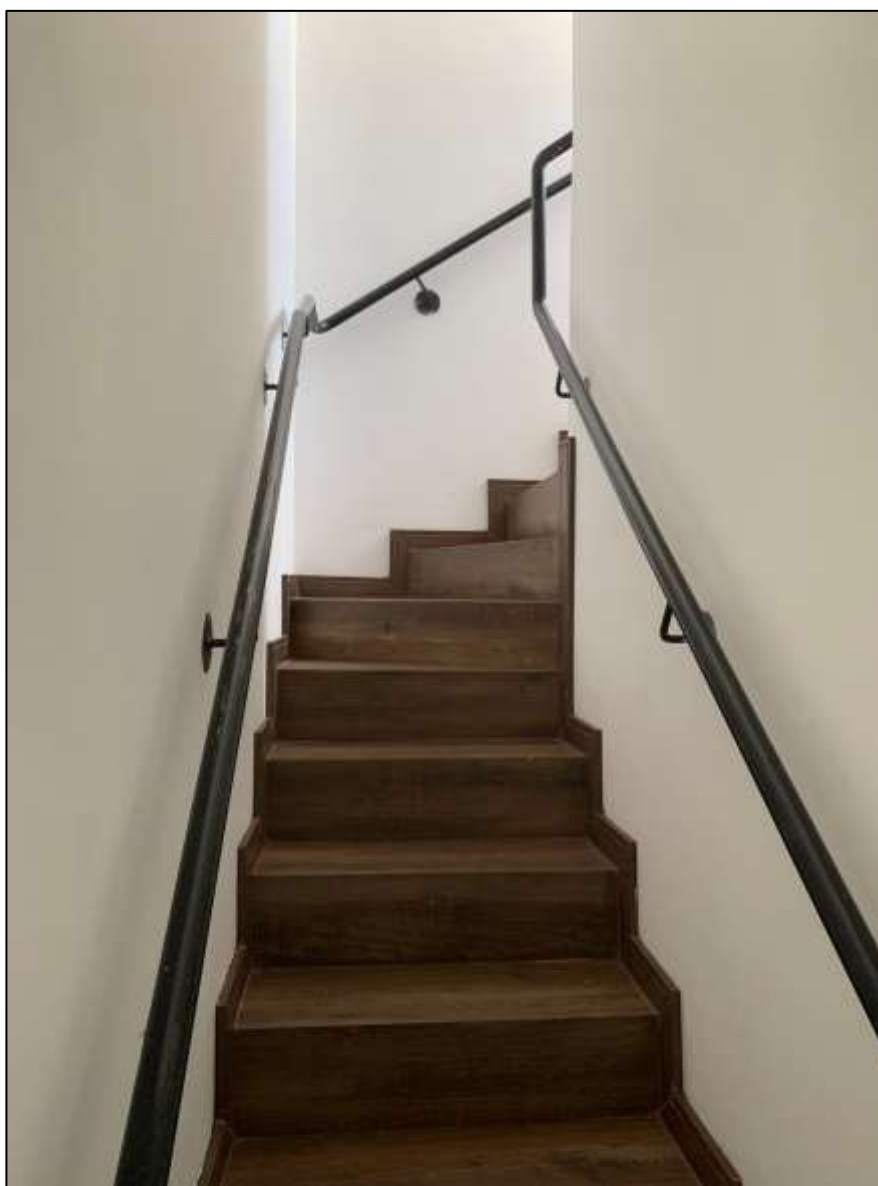
A escada tem os degraus revestidos com madeira, as paredes e o teto pintados sobre massa corrida e o corrimão de ferro pintado.

A escada de acesso ao terraço.
