## PARECER TÉCNICO DE AVALIAÇÃO MERCADOLÓGICA

**Processo:** 0059279-05.2023.8.26.01100

**Imóvel Avaliando:** Apartamento nº 21, com 106,95 m² de área privativa, localizado no 2º andar do Edifício Mansão Olinda, com as vagas de garagem nº 13 e nº 14 situadas no 2º subsolo, situado na Rua Professor João Arruda, nº 300, Perdizes, São Paulo/SP.

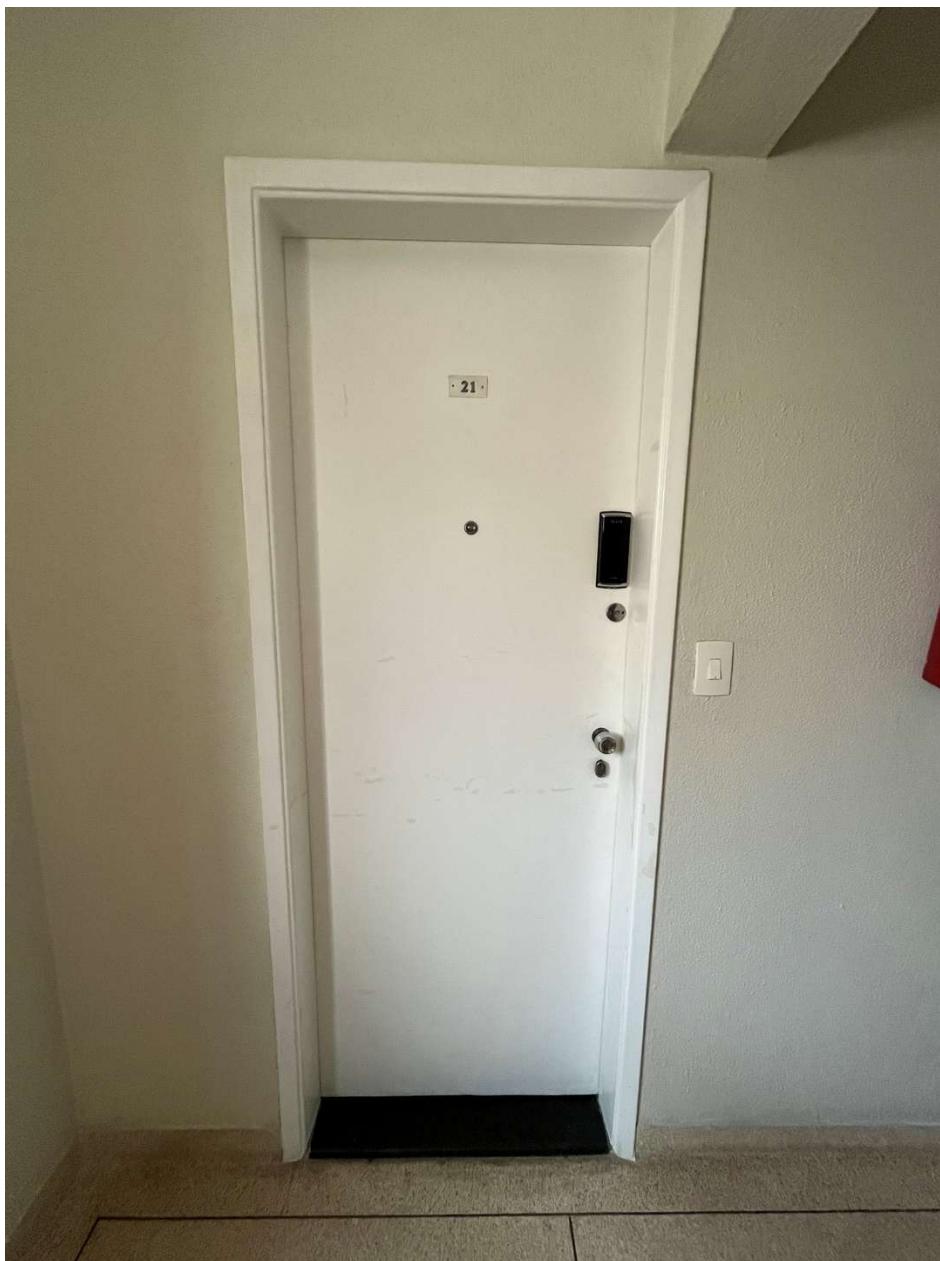
*Figura 12: porta da entrada de serviço do apartamento 21 - imóvel avaliando*
