# LAUDO DE AVALIAÇÃO DE IMÓVEL URBANO

**Perfil do Imóvel:**  
Edificação Comercial

**Local:**  
Rua Marechal Deodoro, nº 1.512  
Rua Doutor Manoel Ubaldino de Azevedo  
Centro – Concórdia - SC  
Matrícula Imobiliária nº 700  
2º CRI – Comarca de Concórdia – SP

**Finalidade da Avaliação:**  
Apuração de Valor de Venda

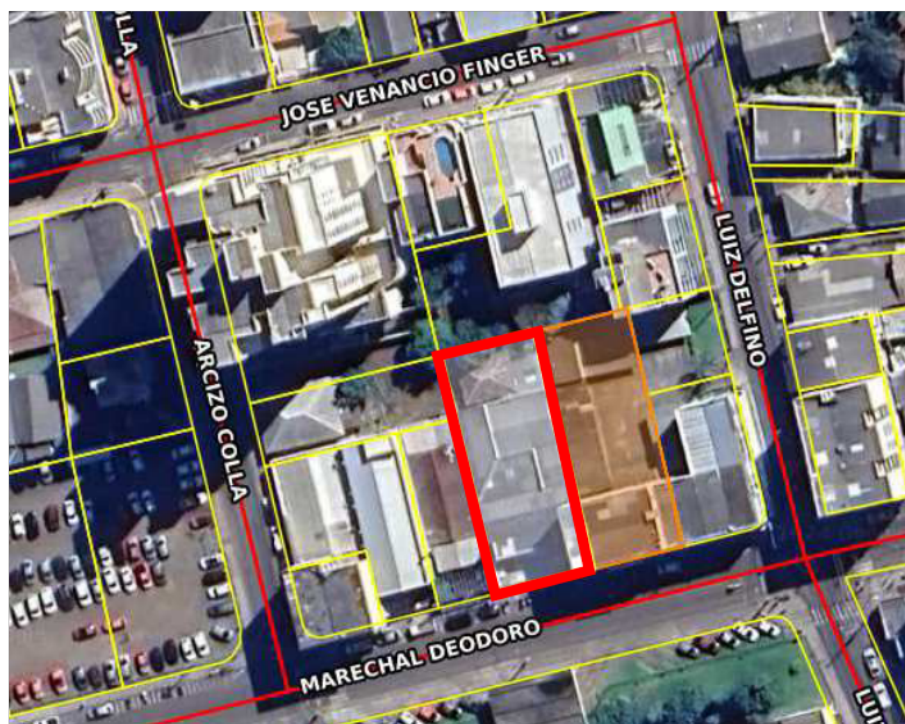
De acordo com o item anterior, a área de terreno do imóvel avaliado perfaz o total de **640,00 m<sup>2</sup>** (seiscentos e quarenta metros quadrados), medindo 16,00 metros de frente para a Rua Marechal Deodoro; 40,00 metros pelo lado direito; 40,00 metros pelo lado esquerdo e 16,00 metros de fundos, conforme situação destacada em vermelho:

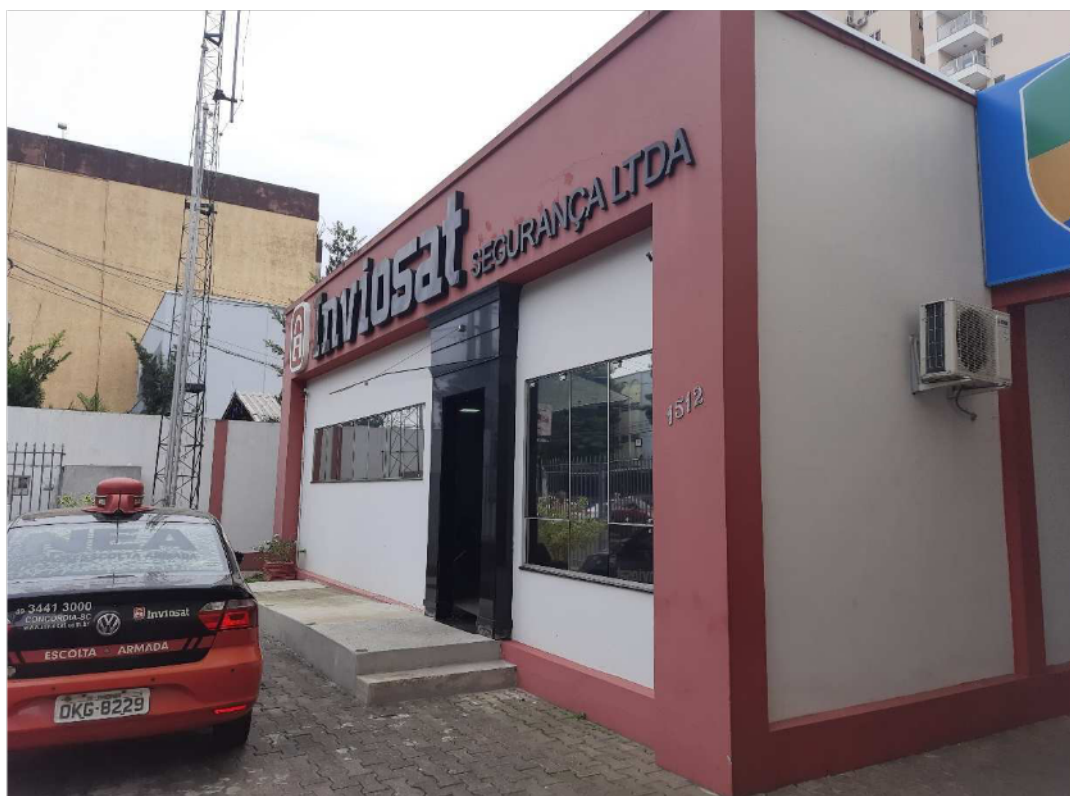
Fotografia 04 – Aspecto da fachada frontal do imóvel avaliado.

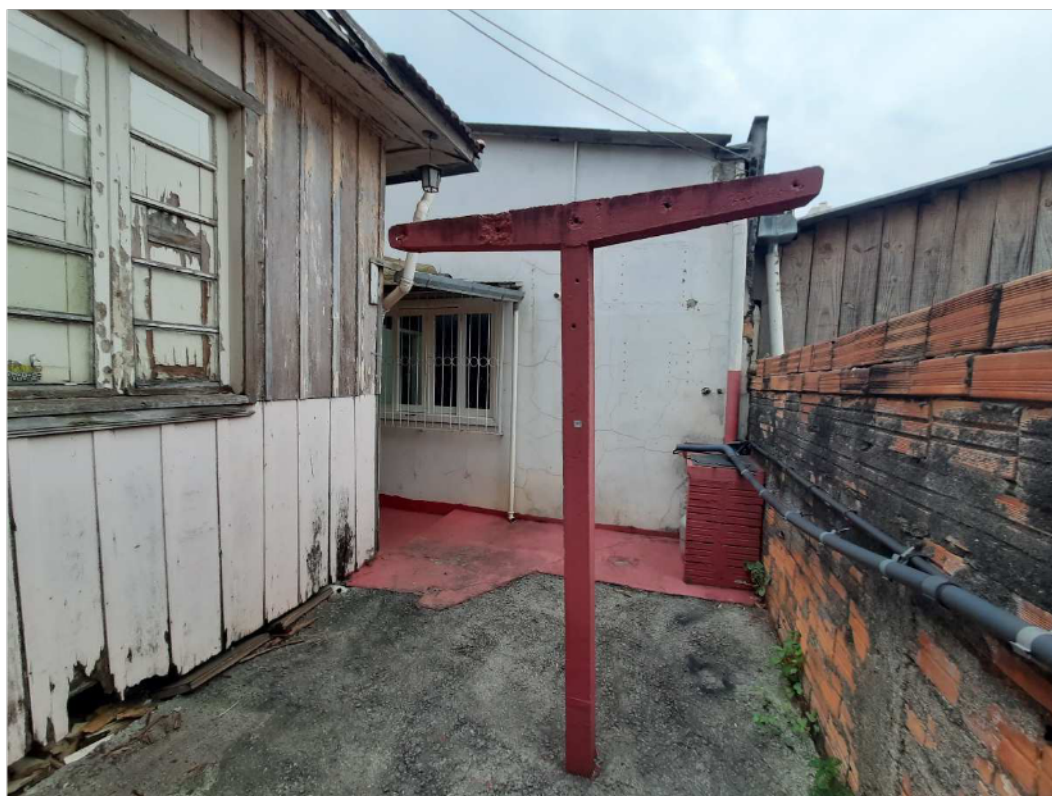
Fotografia 05 – Aspecto externo da construção existente.

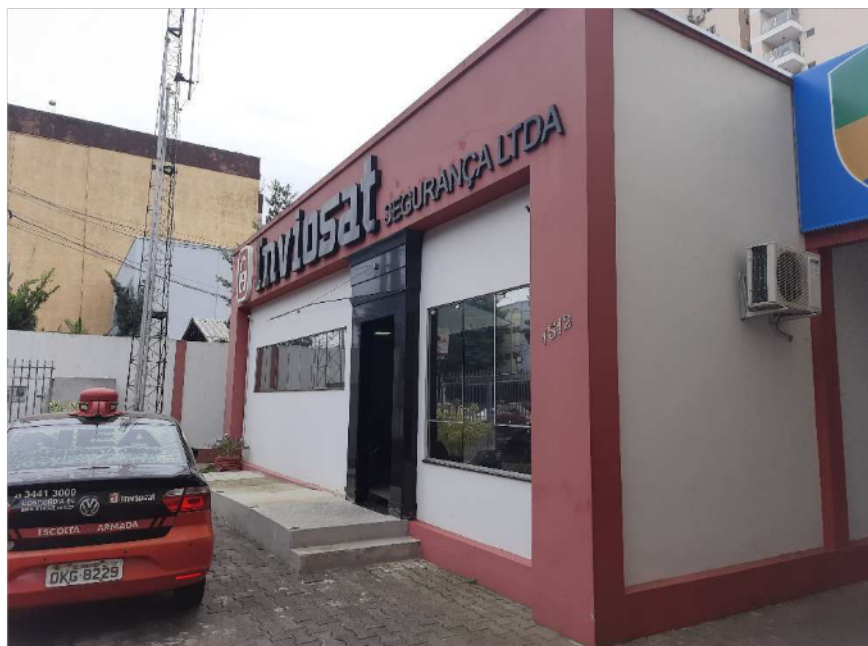
**Edificação em Alvenaria:**

- Área construída total: 216,71 m<sup>2</sup>
- N° de pavimentos: 01
- Padrão construtivo: Comercial Médio
- Valor CUPE PINI / m<sup>2</sup>: R\$ 2.954,12 (ref. mês de março de 2024)
- Índice Construtivo: 1,00
- Idade: 40 anos (Vida Útil Restante = 20 anos)
- Estado de conservação: Necessitando de Reparos Simples (alínea “d”)
- Fator depreciação: =0,20 + 0,415 x (1-0,20) = 0,532

EDIFICAÇÃO	ÁREA CONSTRUÍDA M <sup>2</sup>	UND	VALOR CUPE PINI m <sup>2</sup>	PAD	IND	IA	EC	VU	VR	DEPR	TOTAL
EDIFICAÇÃO ALVENARIA	216,71	m <sup>2</sup>	R\$ 2.954,12	CPM	1,00	50	D	60	20	0,532	R\$ 340.579,67
<b>R\$ 340.579,67</b>

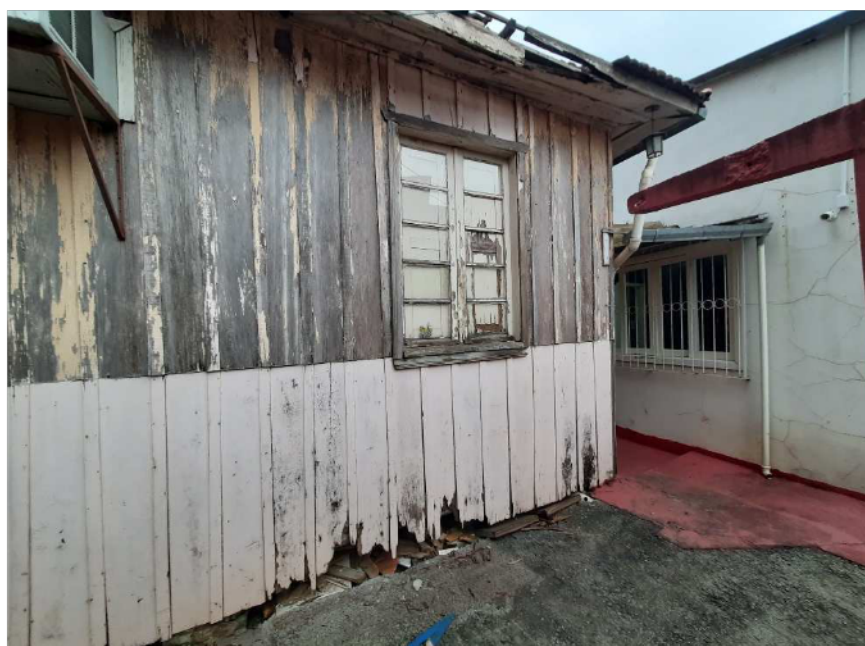
**Edificação em Madeira:**

- Área construída total: 139,76 m<sup>2</sup>
- N° de pavimentos: 01
- Padrão construtivo: Comercial Médio
- Valor CUPE PINI / m<sup>2</sup>: R\$ 2.954,12 (ref. mês de março de 2024)
- Índice Construtivo: 0,40
- Idade: 40 anos (Vida Útil Restante = 20 anos)
- Estado de conservação: Necessitando de Reparos Simples (alínea “d”)
- Fator depreciação: =0,20 + 0,415 x (1-0,20) = 0,532

EDIFICAÇÃO	ÁREA CONSTRUÍDA M <sup>2</sup>	UND	VALOR CUPE PINI m <sup>2</sup>	PAD	IND	IA	EC	VU	VR	DEPR	TOTAL
EDIFICAÇÃO MADEIRA	139,76	m <sup>2</sup>	R\$ 2.954,12	CPM	0,40	50	D	60	10	0,532	R\$ 87.858,27
<b>R\$ 87.858,27</b>
