EXCELENTÍSSIMO(A) SENHOR(A) DOUTOR(A) JUIZ(A) DE DIREITO DA 5ª VARA CÍVEL DO FORO REGIONAL XI PINHEIROS.

0002545-78.2021.8.26.0011

Autora: **ADMINISTRADORA JARDIM ACAPULCO S/C**

LAUDO

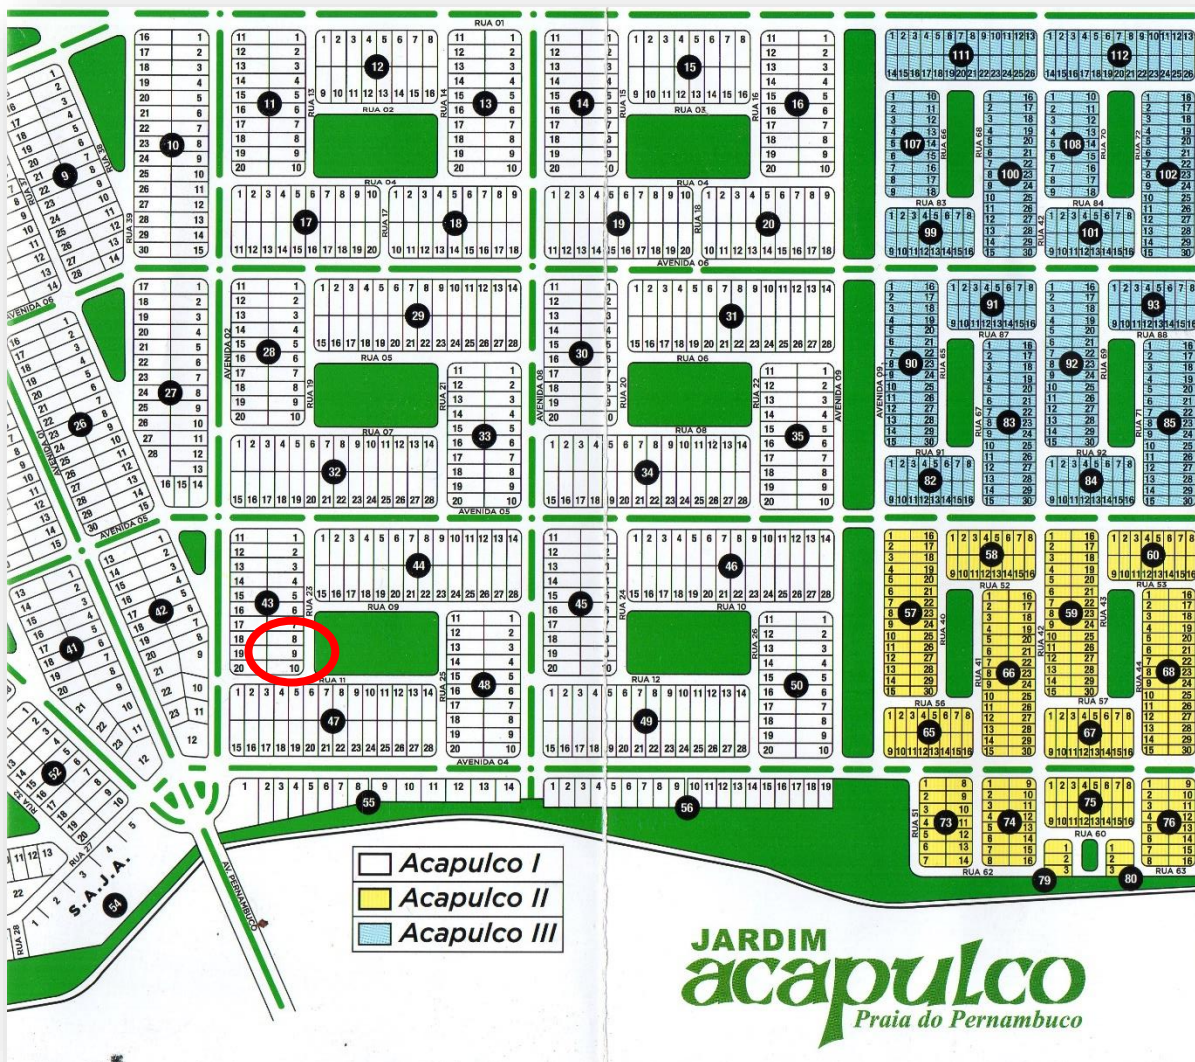
Segundo a planta do loteamento, fornecida pela administração, o imóvel avaliando corresponde ao lote 09 da quadra 43, na porção que se chama de Jardim Acapulco I.

A quadra em que está inserido o imóvel é formada pela rua Aurelice Ribeiro dos Santos, a avenida Severino Prieto Álvares, a avenida Alice Nehring Machado e a rua Paulo Pinheiro Xavier, para onde está a frente do imóvel. A rua Paulo Pinheiro Xavier está emplacada com rua 23.

A localização do imóvel no fragmento do mapa.

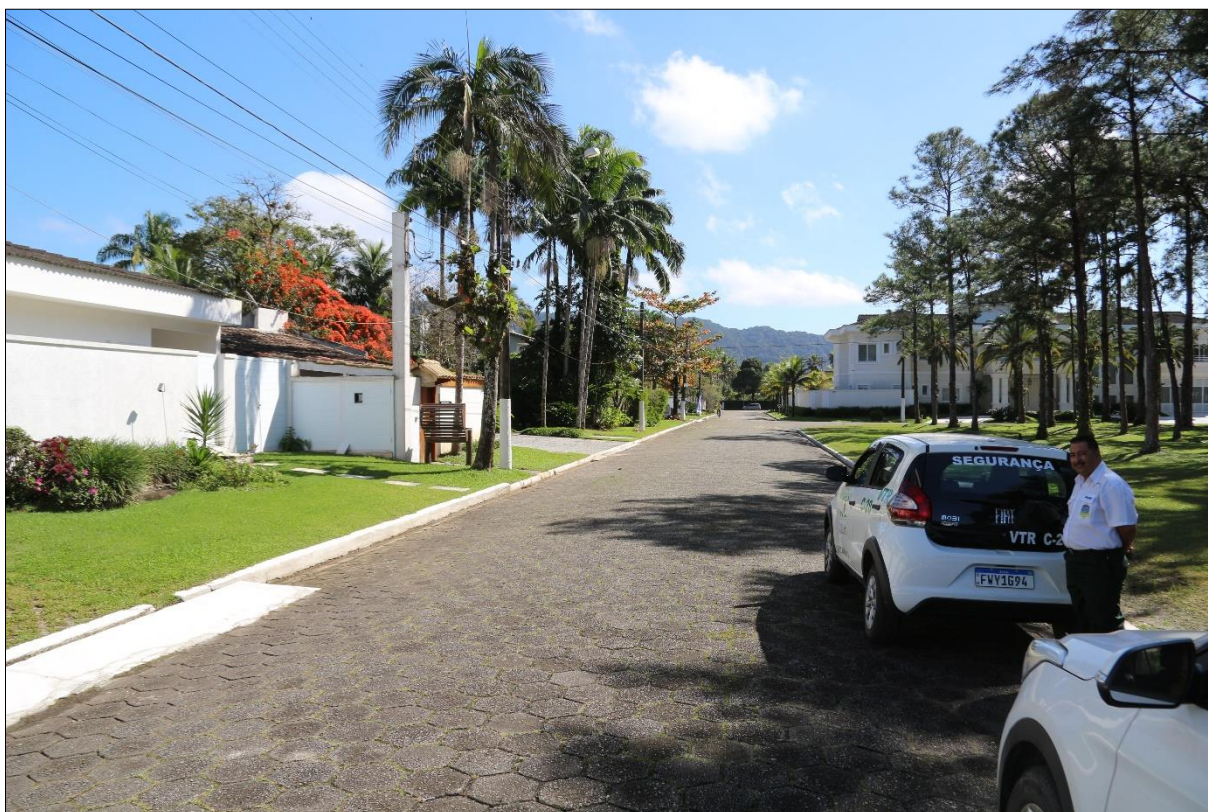
A rua Paulo Pinheiro Xavier, onde se localiza o acesso ao imóvel é pavimentada com blocos de concreto intertravados e apresenta via de mão dupla com sinalização terrestre de trânsito.

Também é provida de guia e sarjeta em ambos os lados, possui iluminação pública, redes de energia elétrica e de telecomunicações, água tratada e esgoto.

A rua Paulo Pinheiro Xavier, em frente ao imóvel.

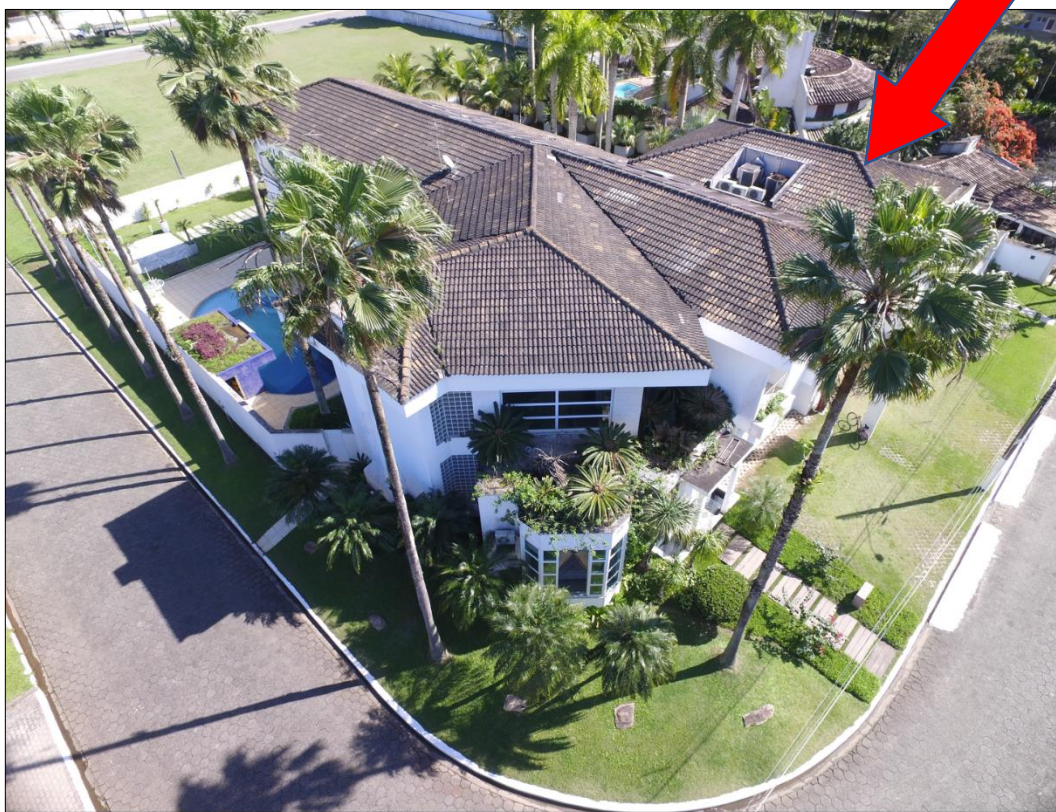
Trata-se de um terreno em que estão construídas parte da garagem e as instalações de serviço da casa que está edificada no terreno ao lado.

É um terreno plano, com características semelhantes às dos outros do condomínio.

O imóvel visto do alto.

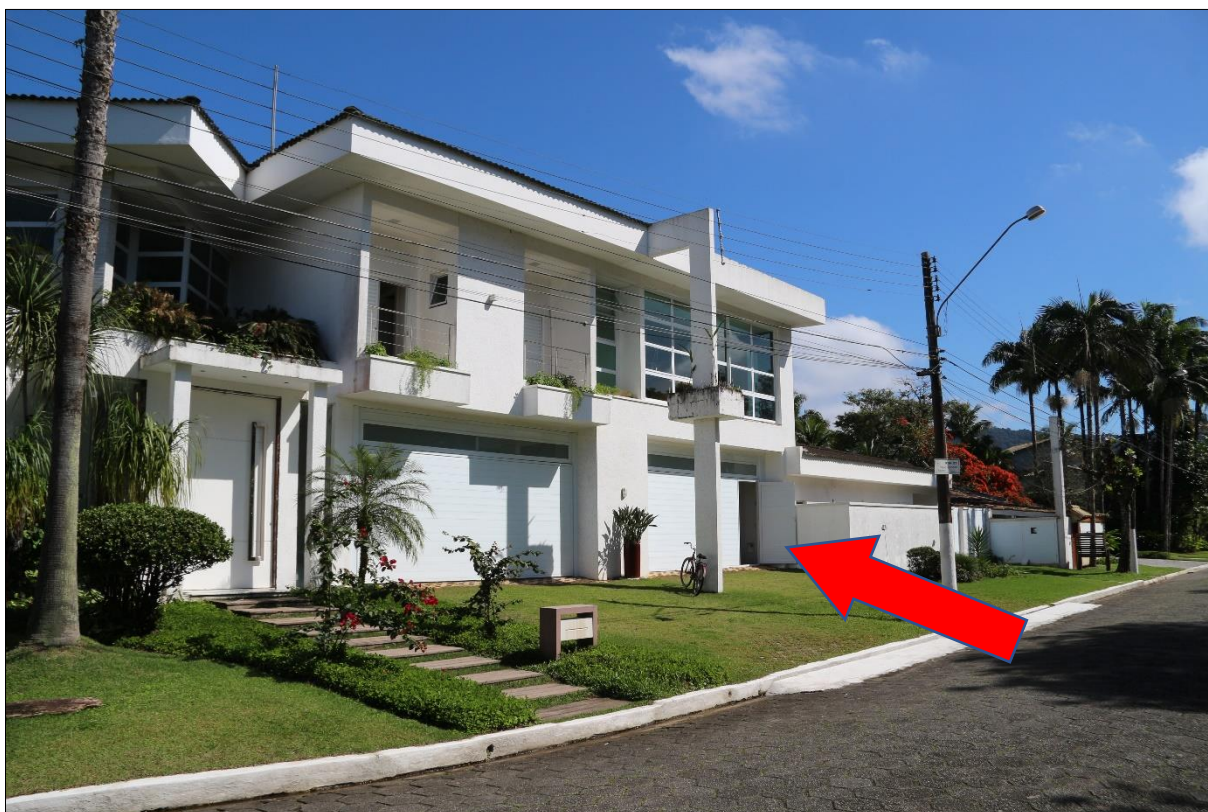
Os acessos para a garagem se fazem por duas portas de correr voltadas para a rua Paulo Pinheiro Xavier.

A porta que fica à direita é a que está no terreno penhorado.

A entrada para pedestres se dá pela esquerda do imóvel onde fica a porta social.

A entrada do imóvel.

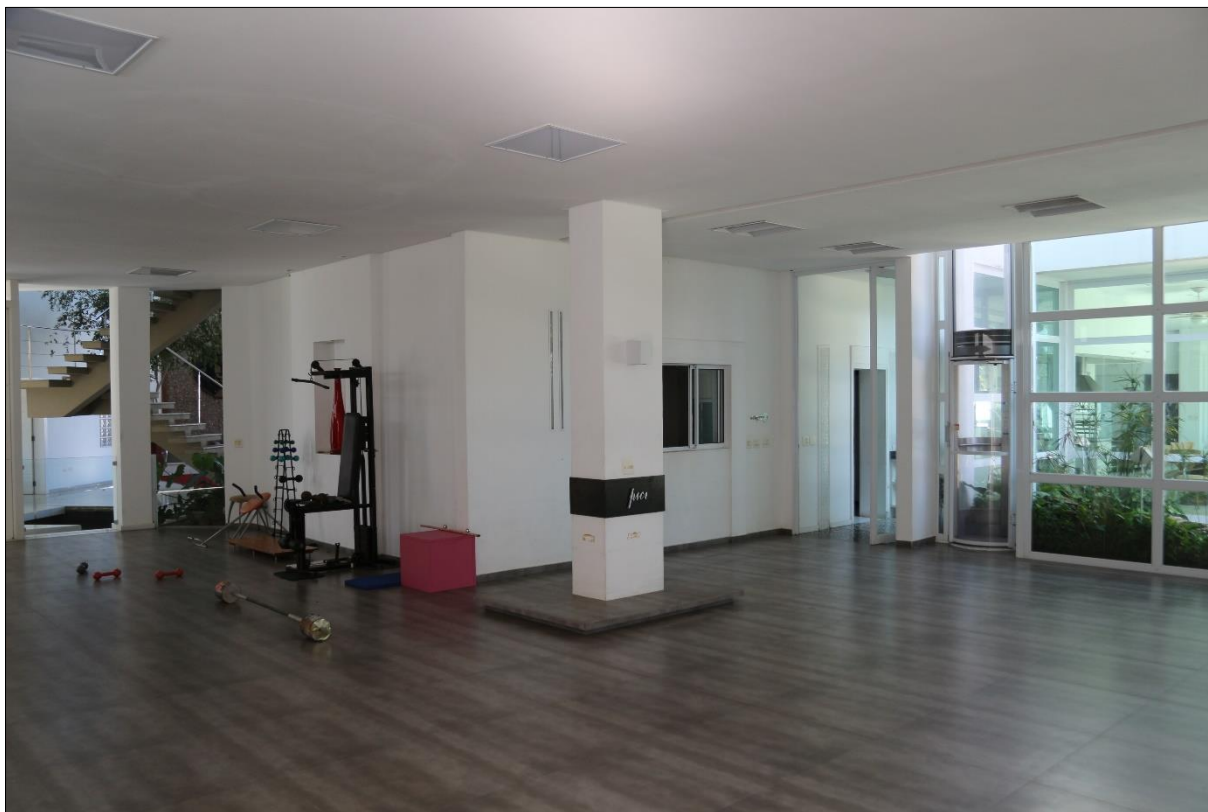
O acesso ao terreno se dá pela garagem, que tem revestido com placas de pedra natural polida e as paredes acabadas em pintura sobre massa corrida. O forro é de placas de gesso com iluminação embutida.

A parte da garagem que fica no outro terreno pode funcionar de forma independente da que está no terreno penhorado.

A garagem.

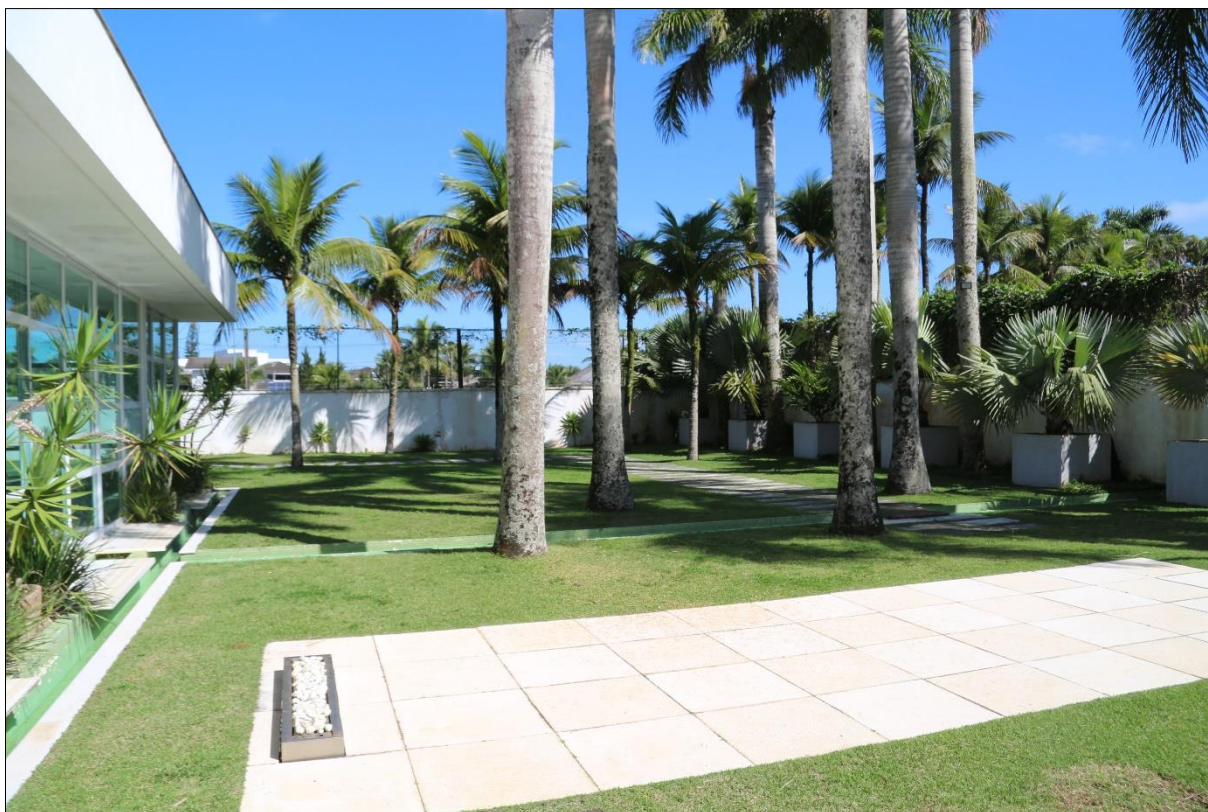
Pela garagem se chaga ao jardim, que ocupa a parte central do terreno, entre a garagem, o serviço e a divisa dos fundos.

Há árvores de grande porte, caminhos pavimentados e um interessante sistema de captação de águas pluviais com canais iluminados revestidos com pastilhas cerâmicas.

O jardim.

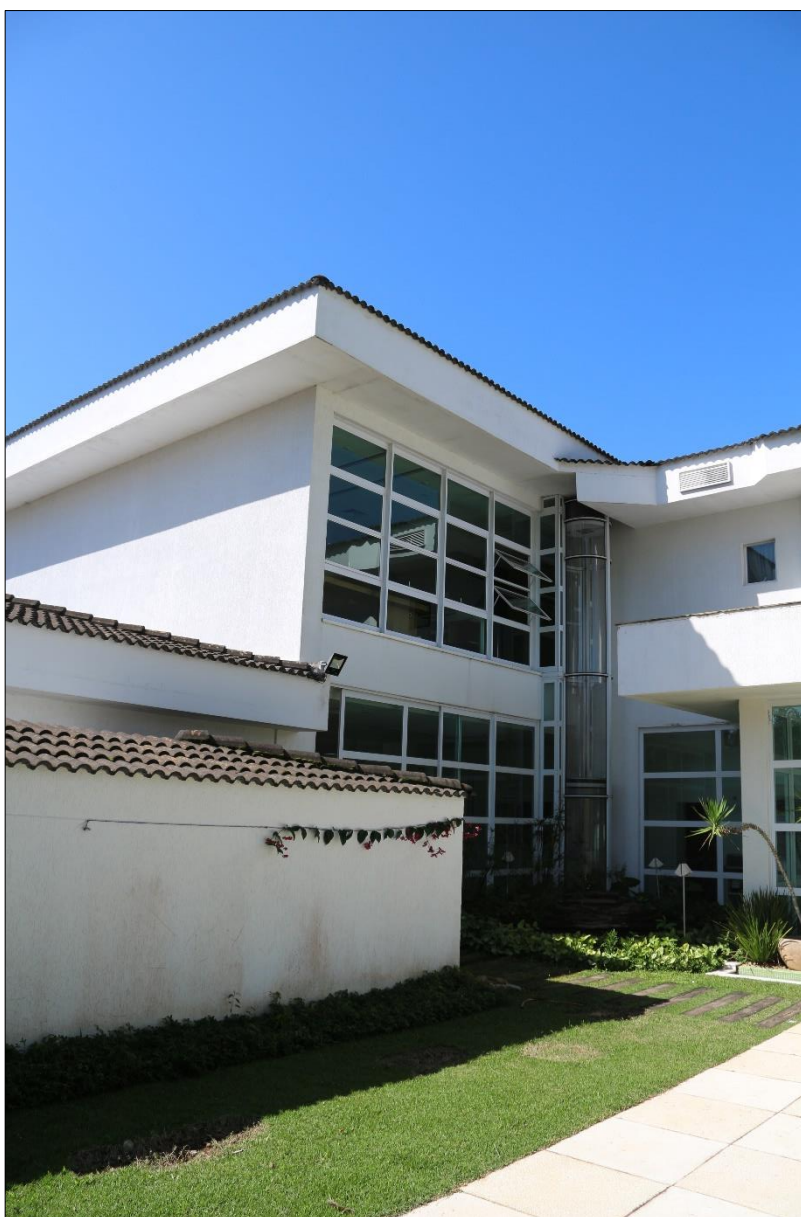
Ao lado da garagem ficam as instalações de serviço, que engloba a casa do caseiro e a lavanderia.

A área de serviço vista do jardim.

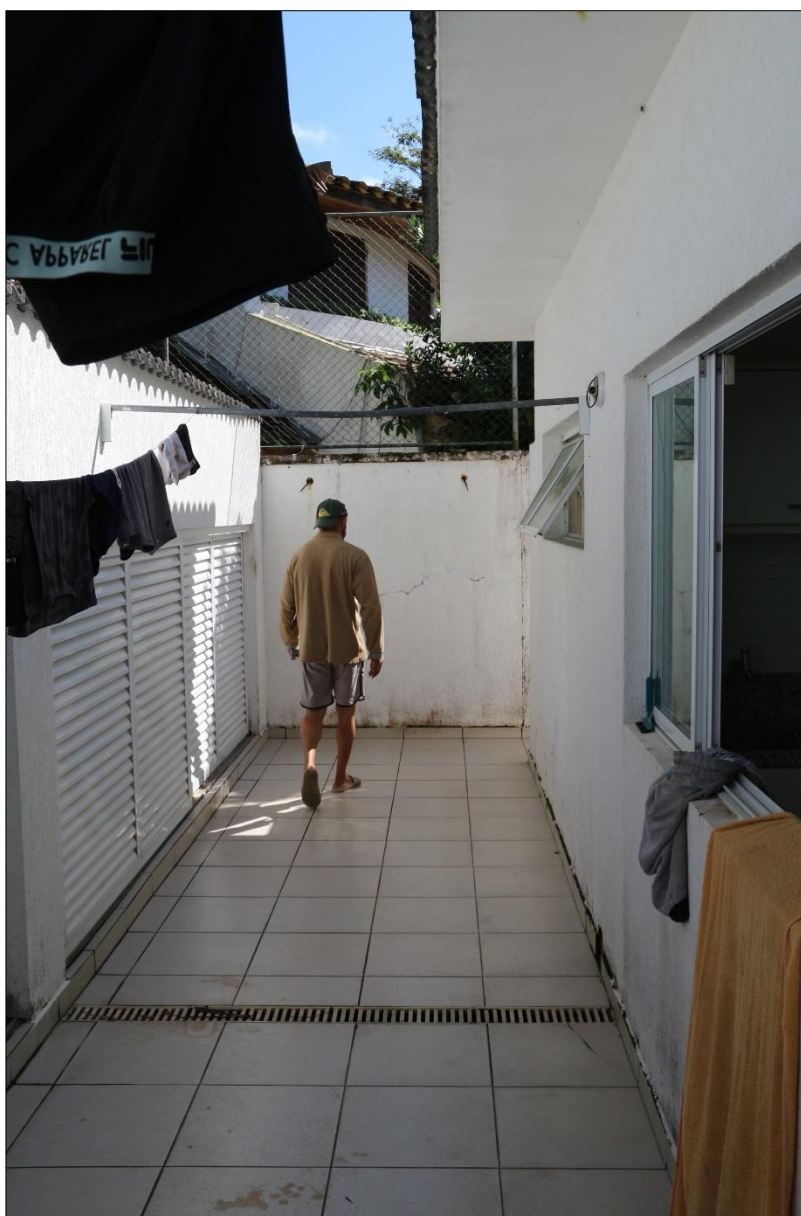
O acesso à área de serviço se dá por um corredor descoberto que se inicia no quintal, ou pela lavanderia que fica ao lado da garagem.

O corredor descoberto.

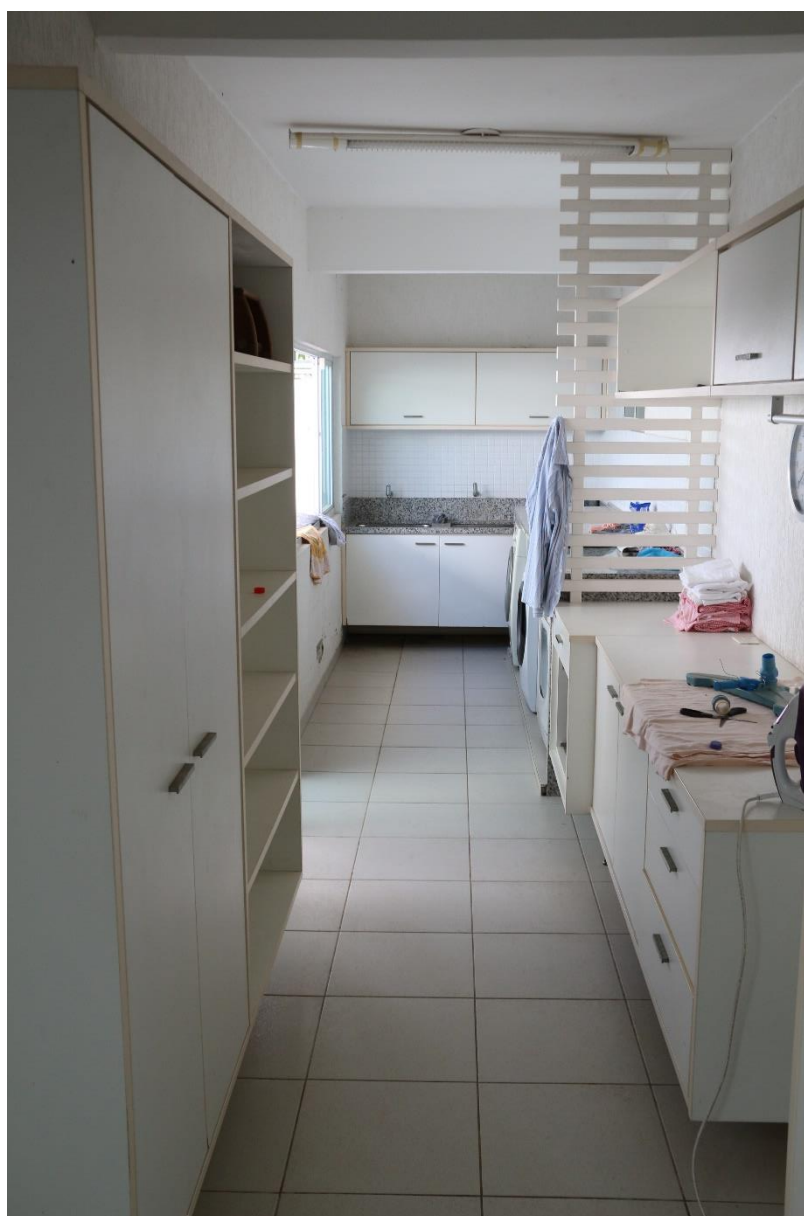
A lavanderia se desenvolve o longo do corredor externo e interliga a garagem à casa do caseiro.

A lavanderia.

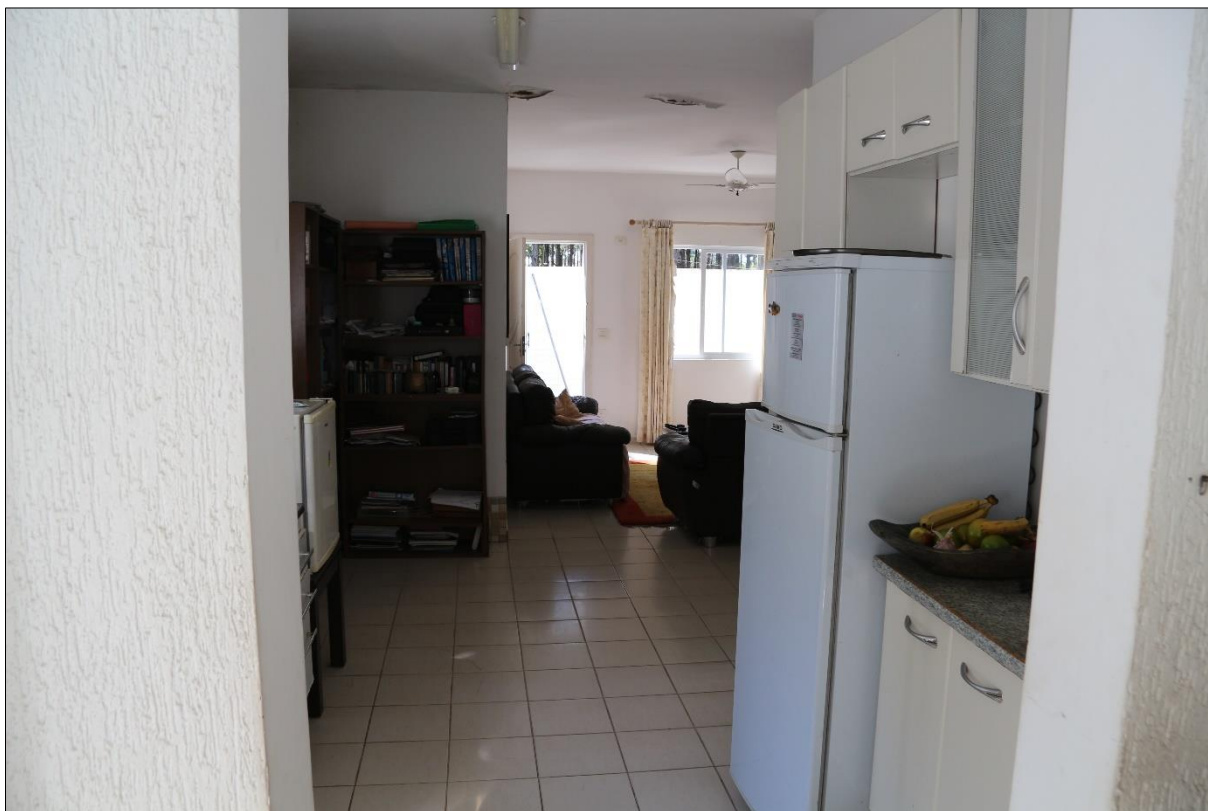
A casa do caseiro tem sala, cozinha, banheiro e dormitórios.

O piso é revestido com cerâmica vitrificada, as paredes pintadas sobre massa decorativa e o teto pintado sobre massa corrida.

A sala da casa do caseiro

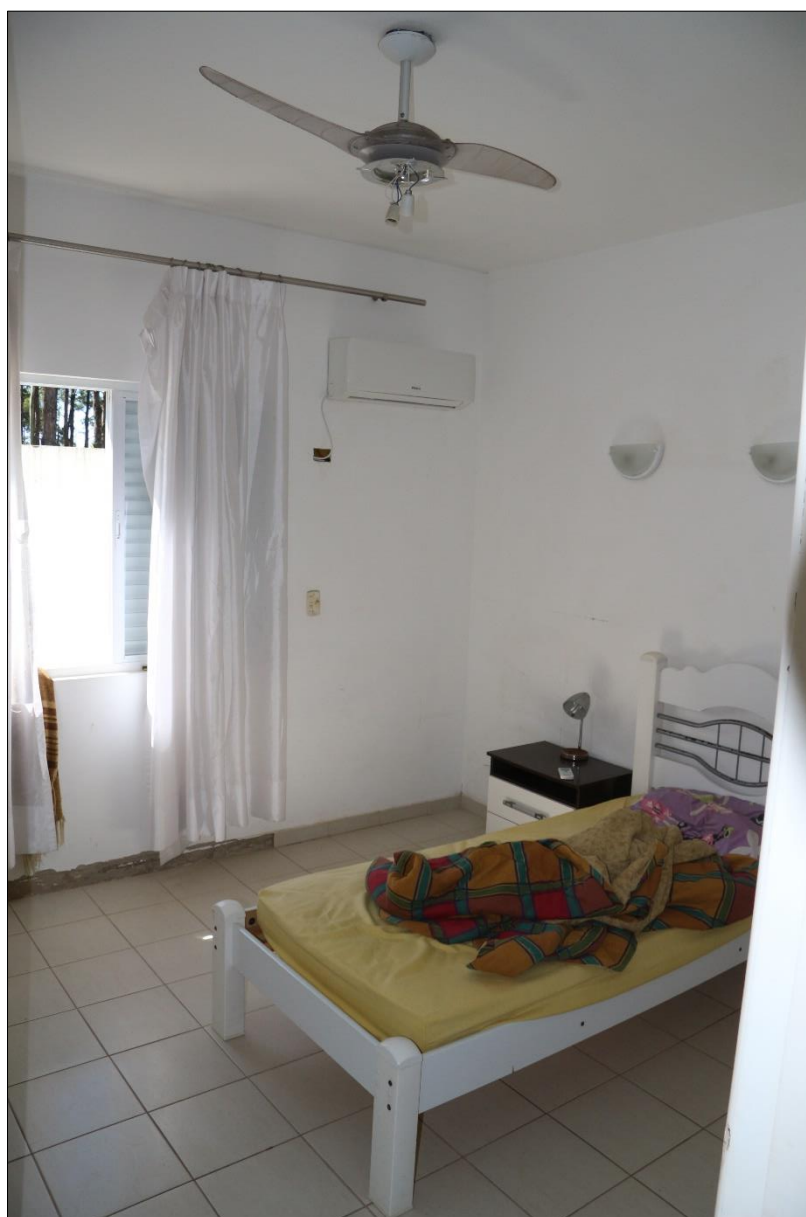
O quarto tem as paredes pintadas sobre massa corrida e o piso revestido com cerâmica no padrão da sala.

A iluminação e a ventilação naturais se dão pela janela voltada para o corredor na frente da casa.

O primeiro quarto.

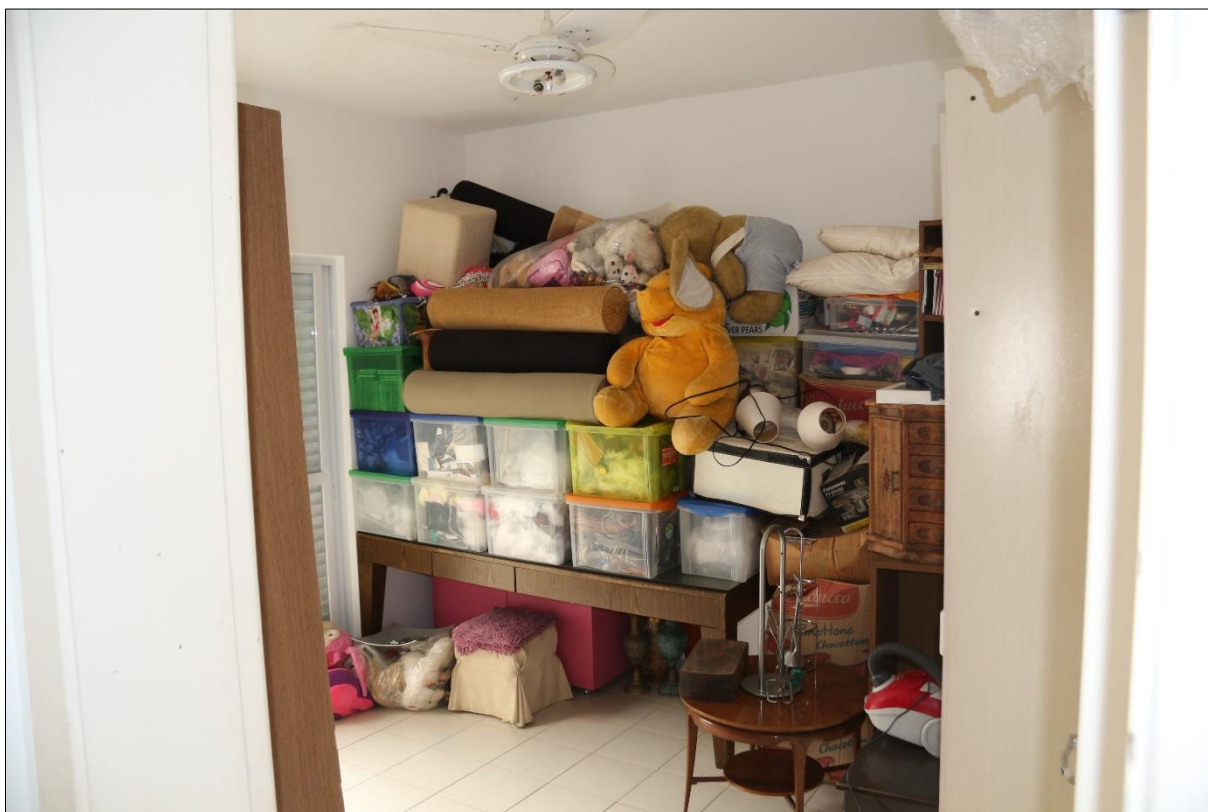
O segundo dormitório fica ao lado do primeiro e tem características semelhantes às do outro.

O segundo quarto.

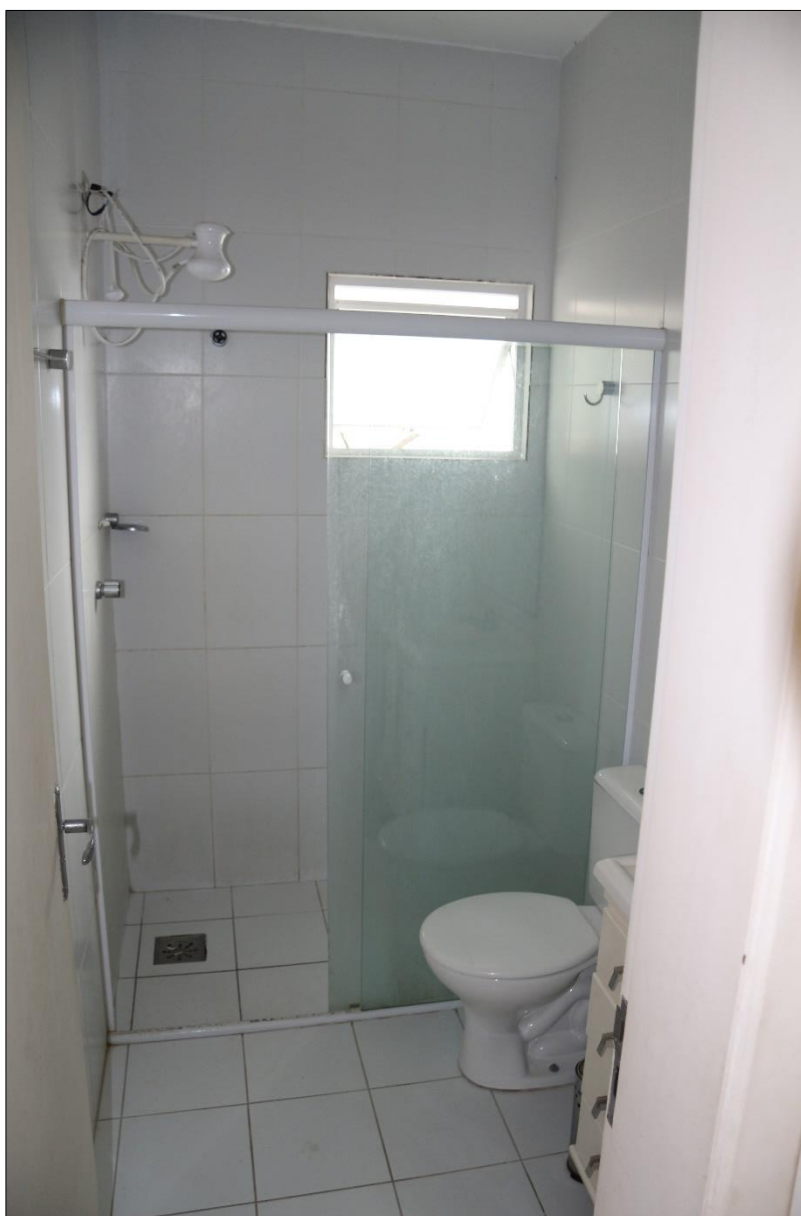
O banheiro tem as paredes azulejadas até o teto, que é pintado sobre massa corrida.

As instalações hidráulicas e elétricas são simples e estão em uso.

O banheiro.

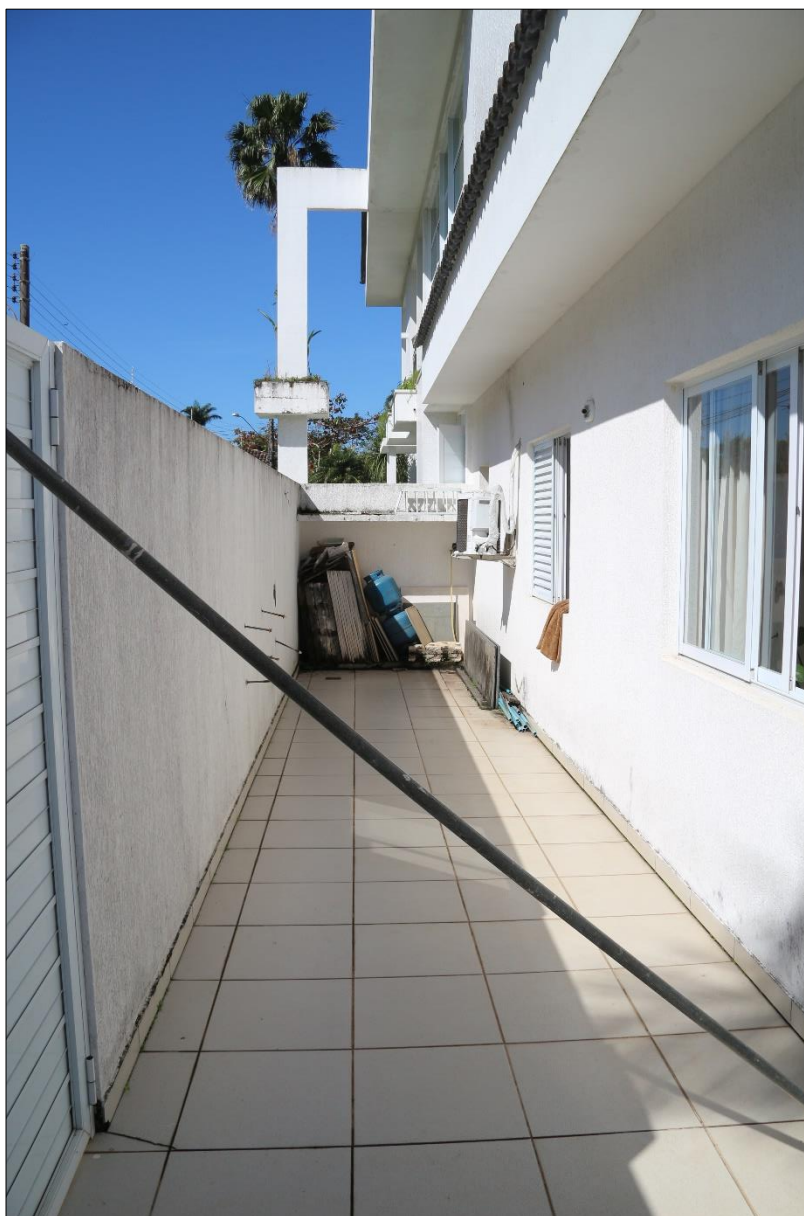
Voltado para a frente da casa há um corredor entre a casa do caseiro e o muro.

As paredes são pintadas sobre massa corrida e o piso de cerâmica.

O corredor na frente da casa do caseiro.

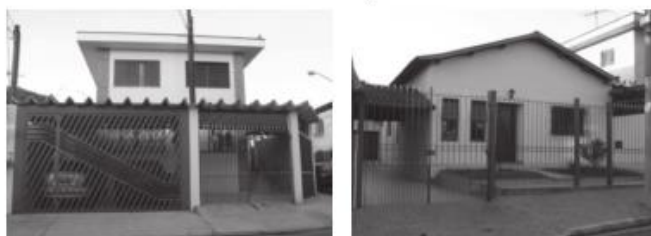
Padrão	Intervalo de Índices - Pc		
	Mínimo	Médio	Máximo
1.2.5- Padrão Médio	1,903	2,154	2,355

O fragmento do EVV-IBAPE/2019.

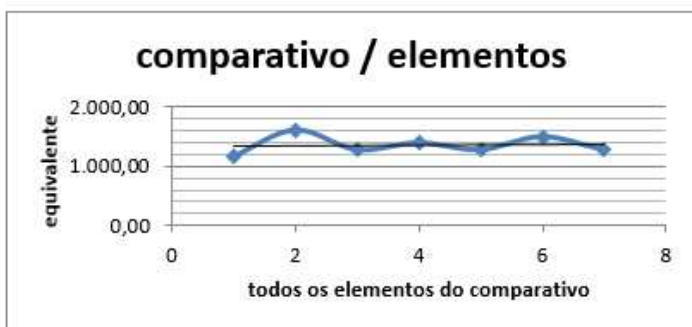
Os dados inseridos na tabela de homogeneização foram extraídos do Sistema de Consulta do Mapa Digital de São Paulo e do Estudo revisado e atualizado dos Valores de Edificações dos Imóveis/2019 Urbanos de São Paulo pelo IBAPE/SP.

elem.	equivalente	aproveitáveis
1	1.177,32	1.177,32
2	1.605,43	1.605,43
3	1.284,34	1.284,34
4	1.399,44	1.399,44
5	1.284,34	1.284,34
6	1.498,40	1.498,40
7	1.284,34	1.284,34
8	1.444,89	1.444,89
9	1.177,32	1.177,32
lim. Inf.	945,45	945,45
média	1.350,65	1.350,65
lim.sup.	1.755,84	1.755,84
Valor Homogeneizado		1.350,65
valor do terreno		R\$ 1.350.645,93
valor da construção		R\$ 363.835,38
valor do imóvel		R\$ 1.714.481,31

Os fragmentos da tabela de homogeneização.
