**PROCESSO: 0002492-57.2017.8.26.0005**

**LAUDO TÉCNICO PERICIAL**

Classe – Assunto: Cumprimento de Sentença - Dissolução

Perito Oficial: Eng. Mecânico Jonas Luis Petek

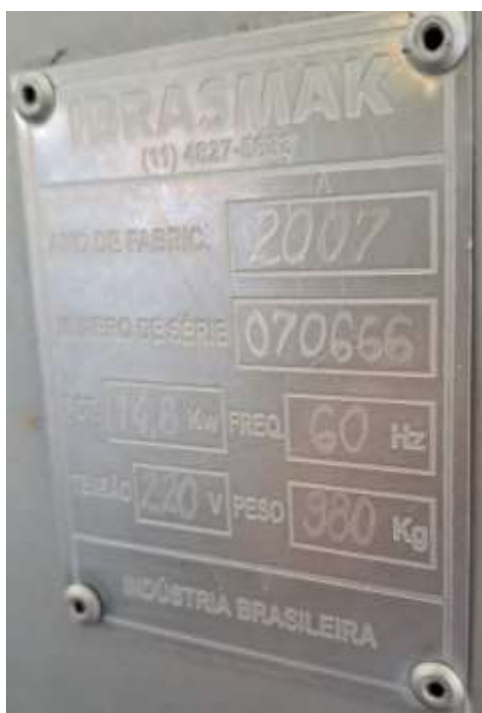
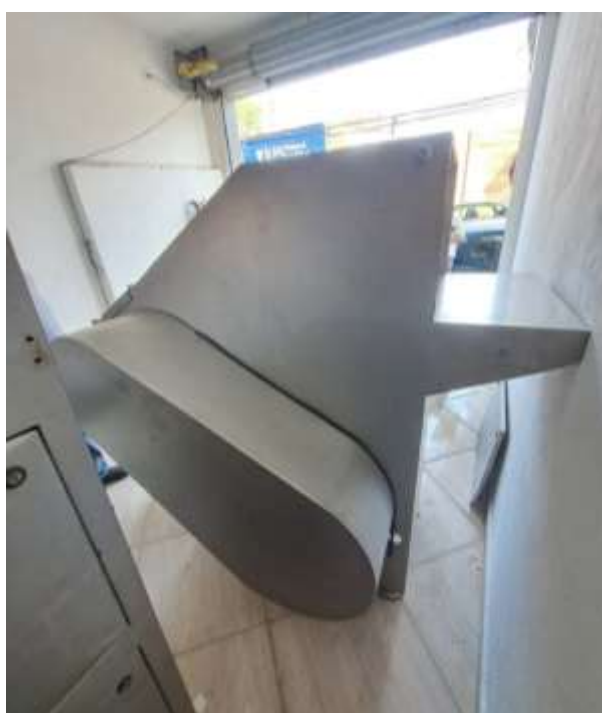
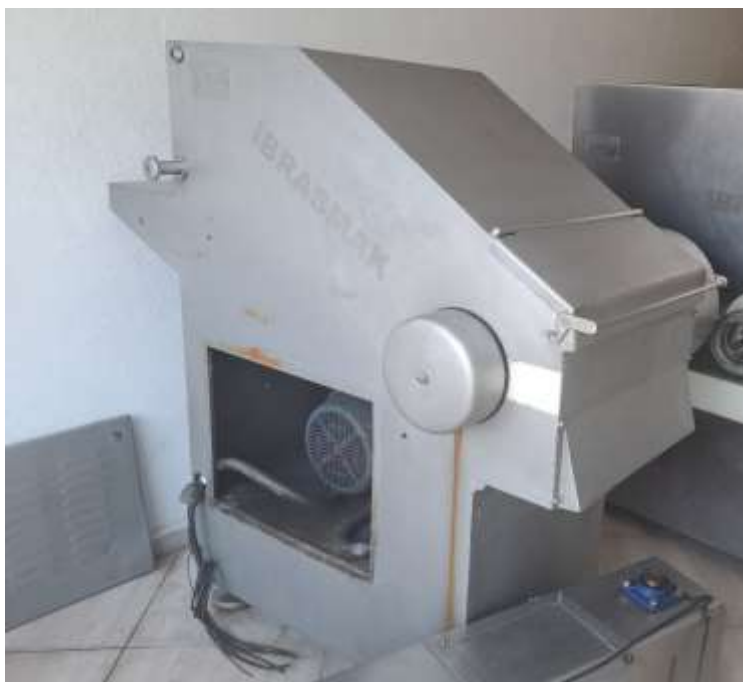
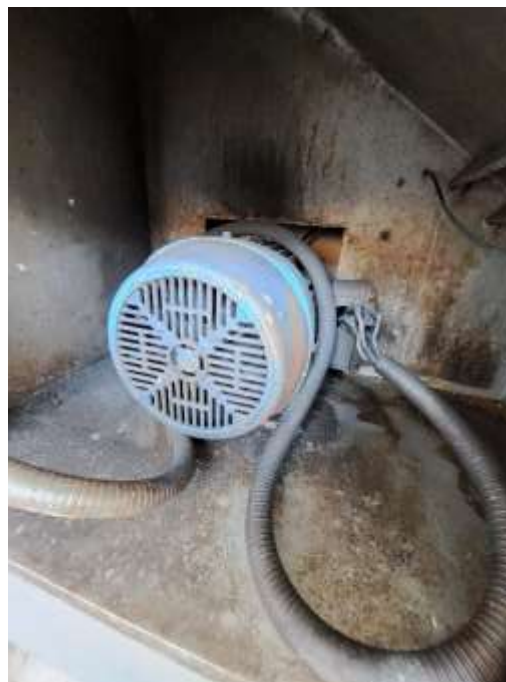
P01 - CORTADOR DE BLOCOS DE CARNE CONGELADA

| Nº Id. Pericial | Descrição do bem | Fabricante | Modelo | Nº SÉRIE | Ano de fabricação |
|---|---|---|---|---|---|
| P01 | CORTADOR DE BLOCOS DE CARNE CONGELADA<br>Capacidade: 10 t/h<br>Material: aço inox.<br>Contém: 12 facas de corte.<br>Acionamento por motor elétrico 20 cv com polias e correia.<br>Peso: 980 kg.<br>Dimensões aprox.(m): 1,0 (L) x 1,8 (C) x 1,6 (H). | IBRASMAK | CB020 | 70666 | 2007 |

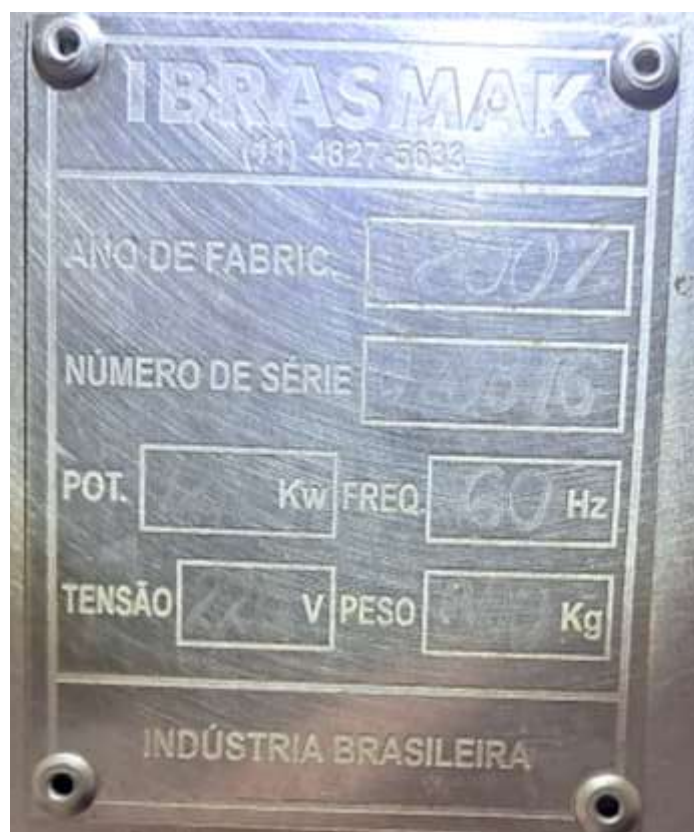
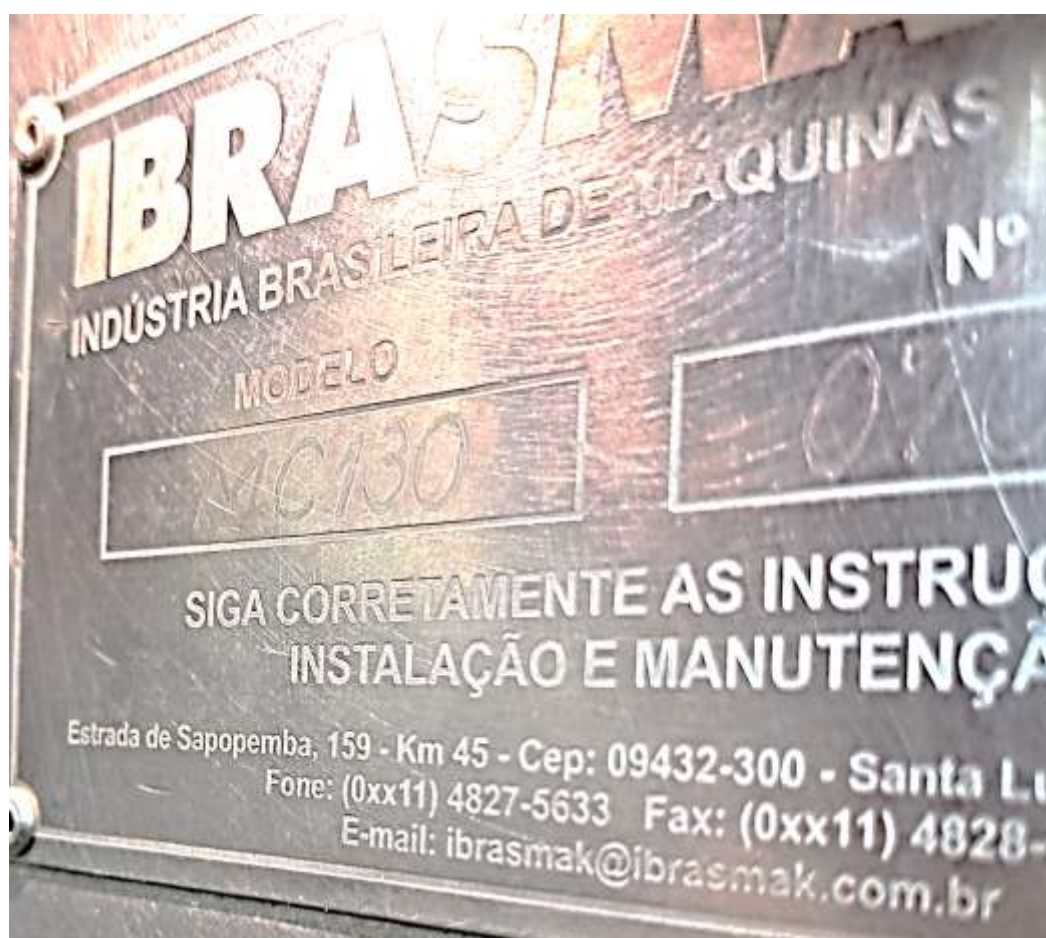
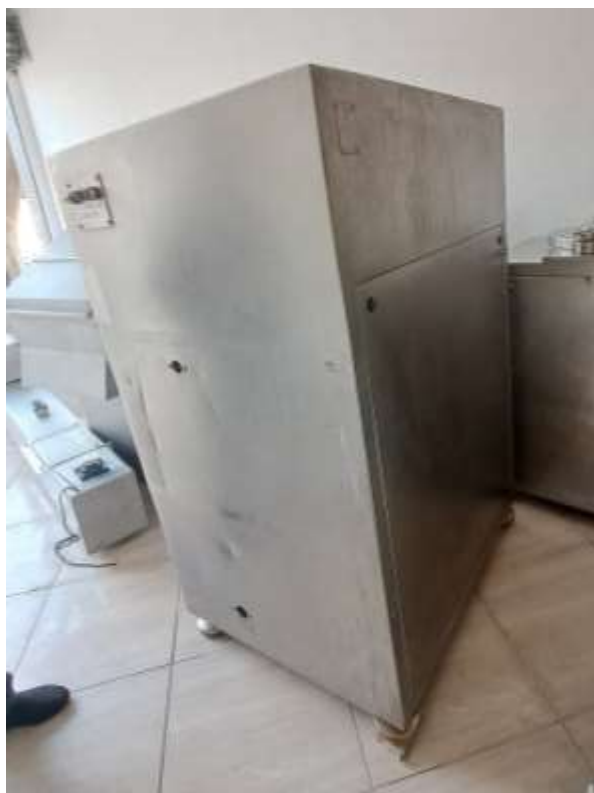
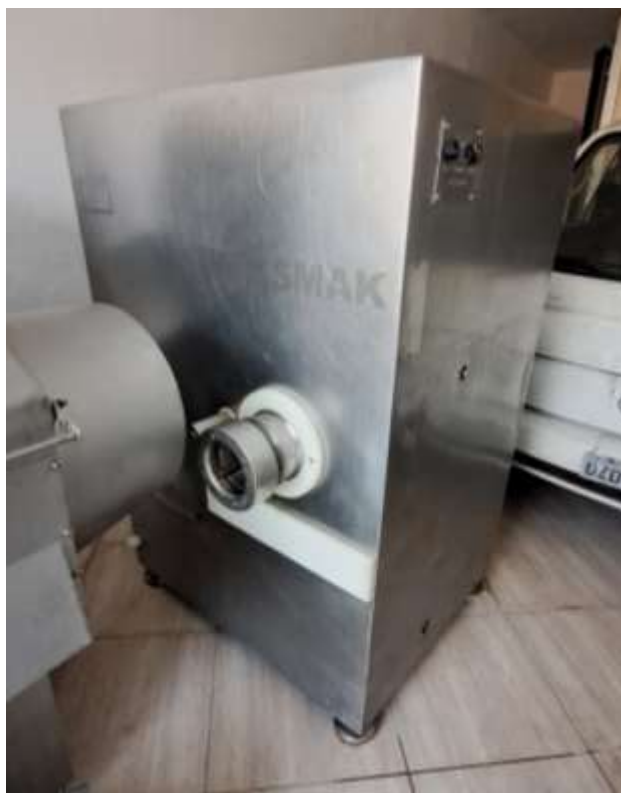
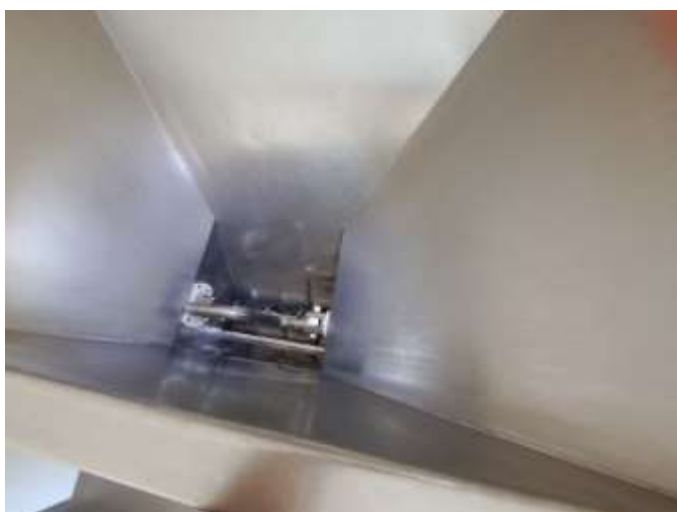
## P02 - MOEDOR DE CARNE

| Nº Id. Pericial | Descrição do bem | Fabricante | Modelo | Nº SÉRIE | Ano de fabricação |
|---|---|---|---|---|---|
| P02 | MOEDOR DE CARNE<br>Capacidade: 1500 kg/h<br>Boca 130 mm.<br>Contém: rosca alimentadora, braço mexedor, discos e faca.<br>Material: aço inox (parte do processo) / aço carbono (fixação do acionamento).<br>Potência: 12,1 kW.<br>Acionamentos: motores, polia, correia, redutor e corrente.<br>Peso: 800 kg. | IBRASMAK | MC130 | 70816 | 2007 |

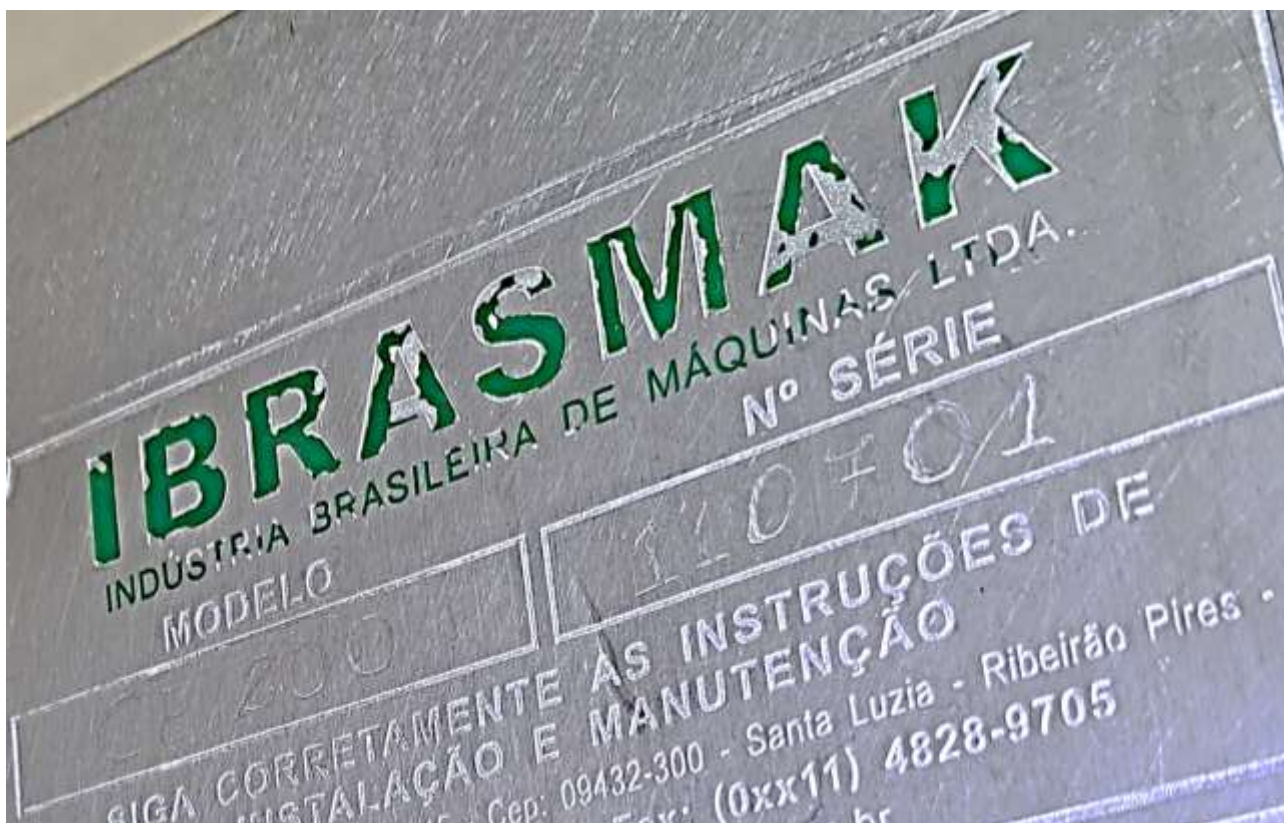
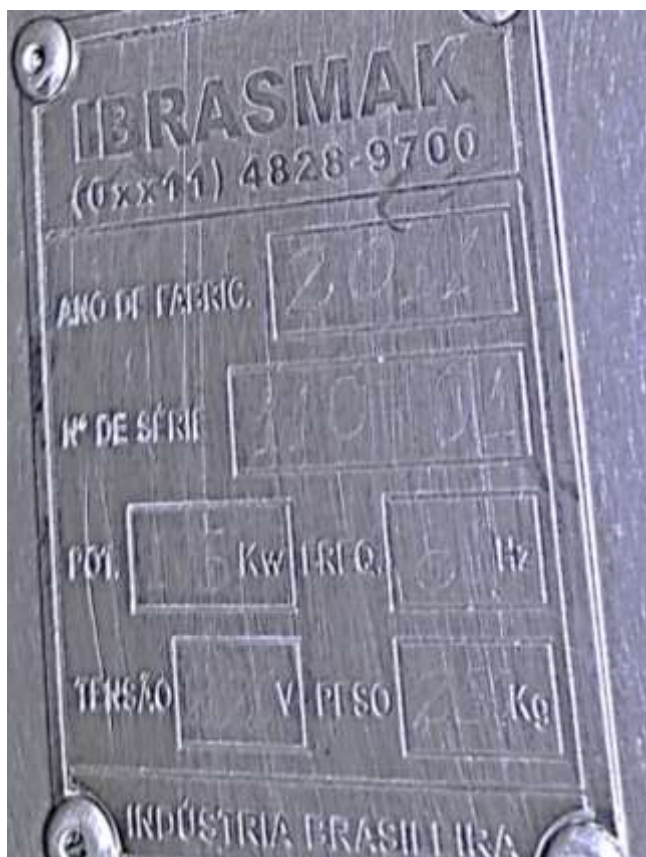
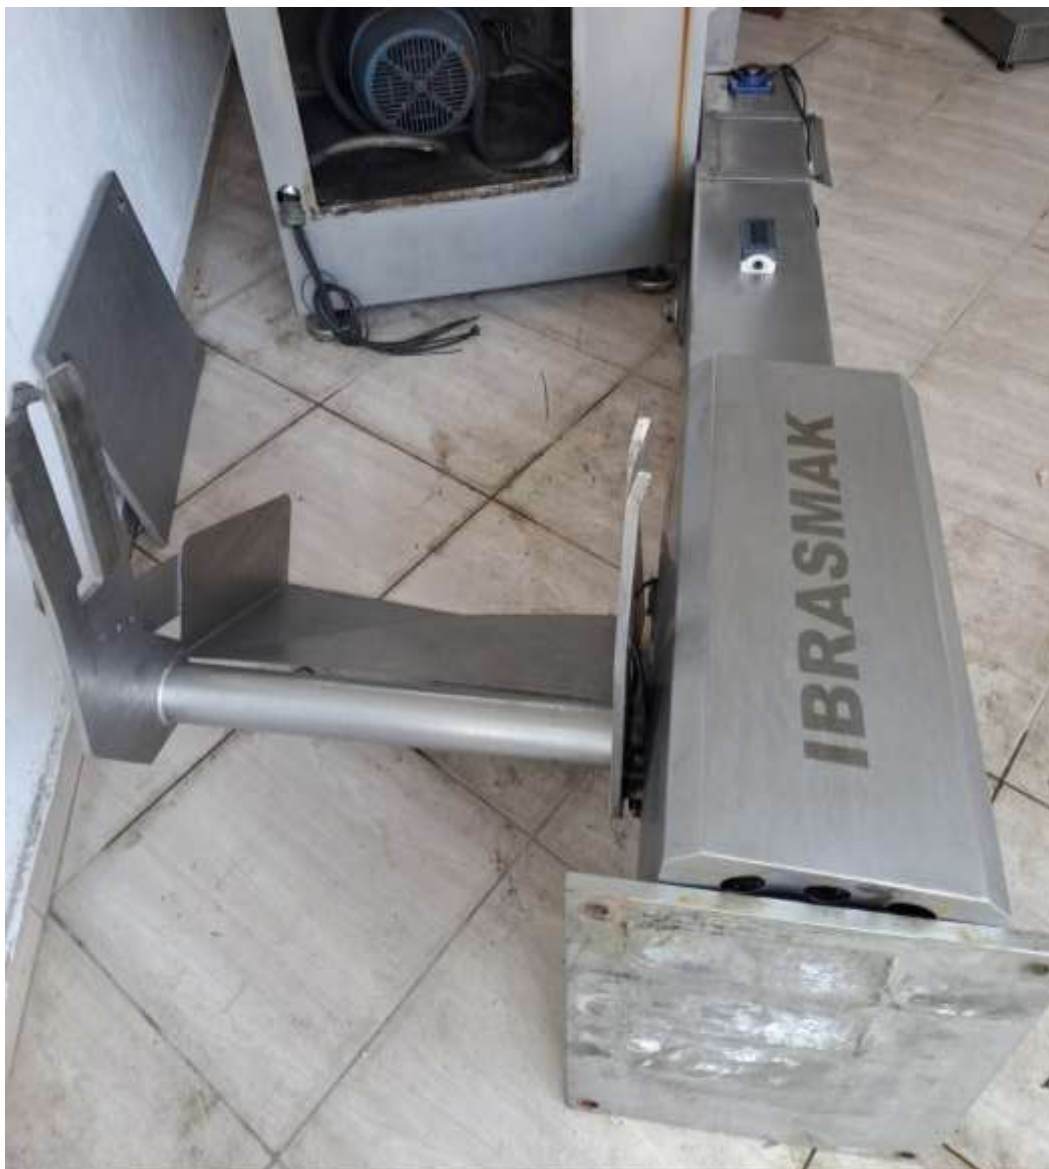
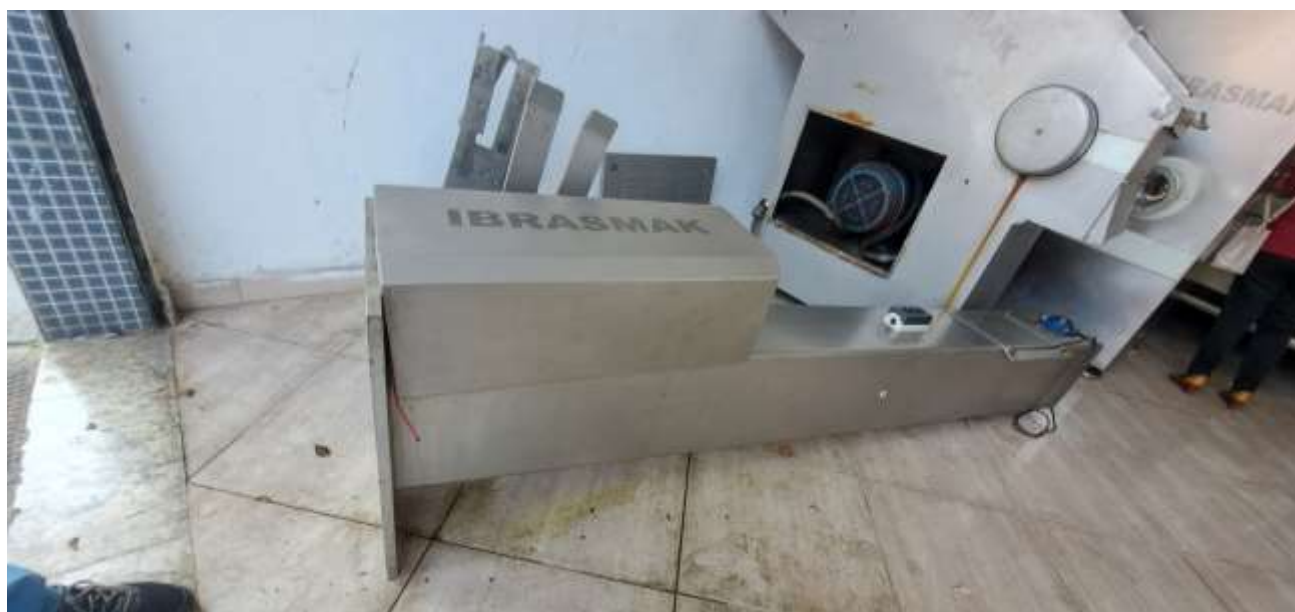
P03 - CARREGADOR DE COLUNA

| Nº Id. Pericial | Descrição do bem | Fabricante | Modelo | Nº SÉRIE | Ano de fabricação |
|---|---|---|---|---|---|
| P03 | CARREGADOR DE COLUNA<br>Capacidade: 200 kg<br>Estrutura: aço inox.<br>Acionamento: motorreductor e corrente.<br>Altura máxima de elevação 2,0 m. | IBRASMAK | CE200 | 110701 | 2011 |

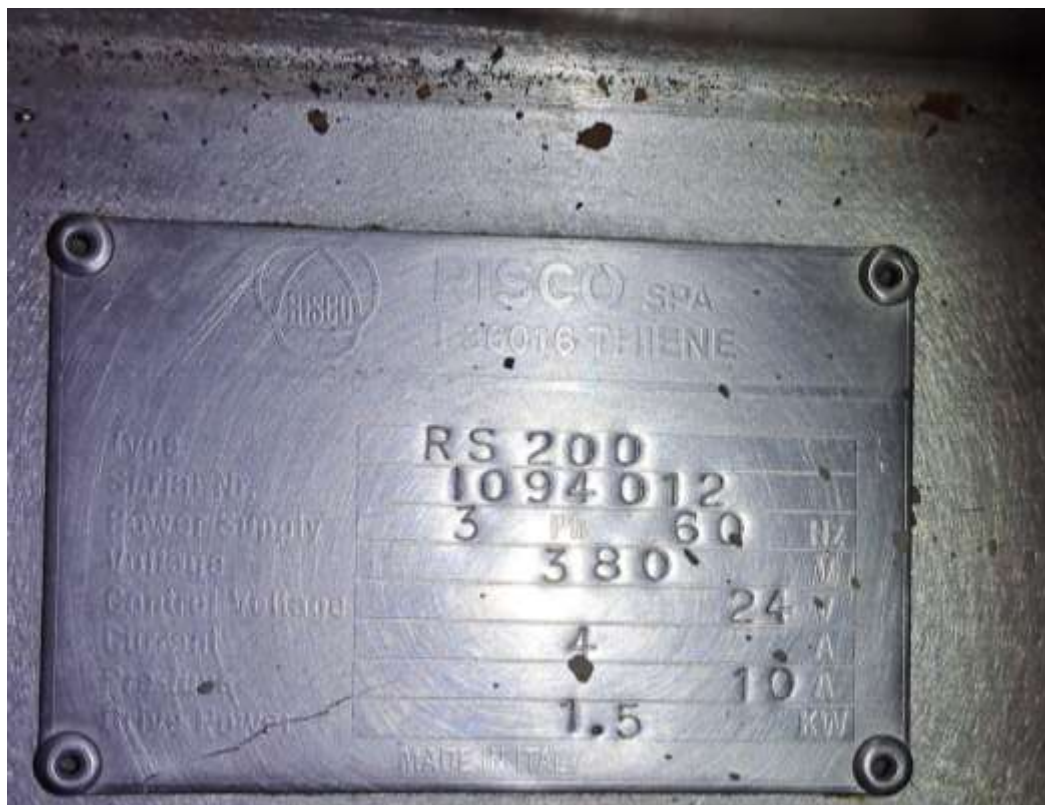
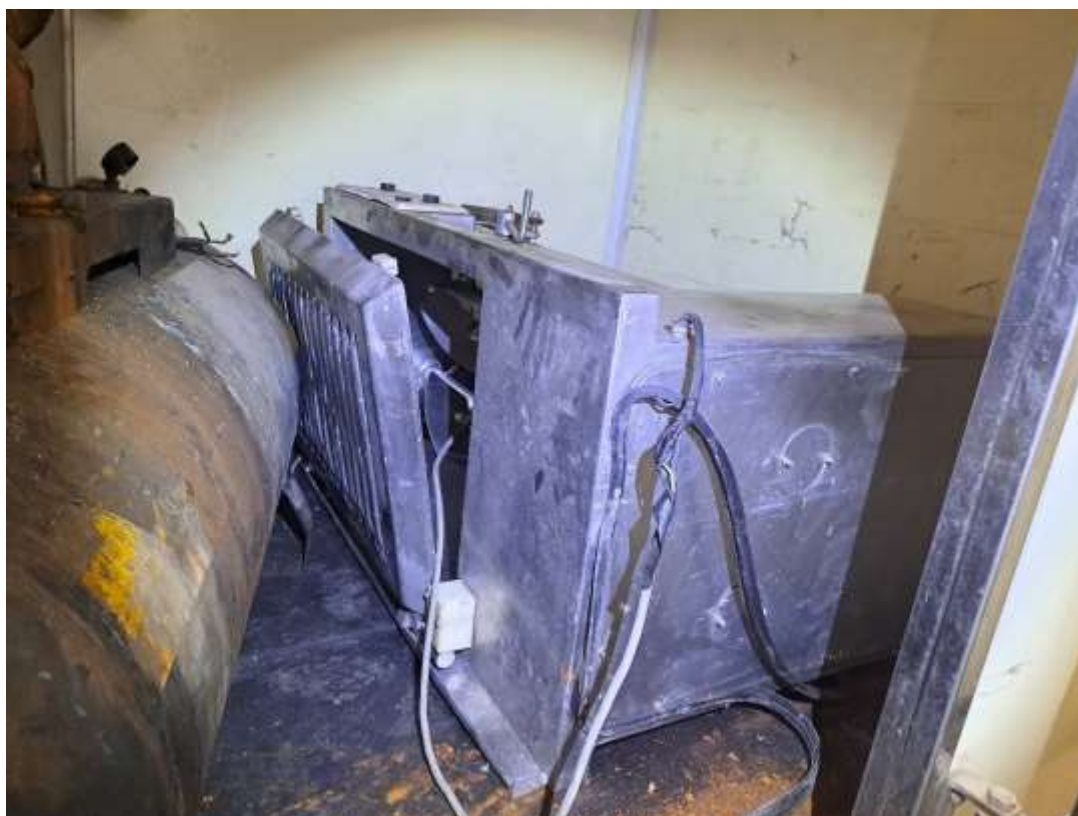
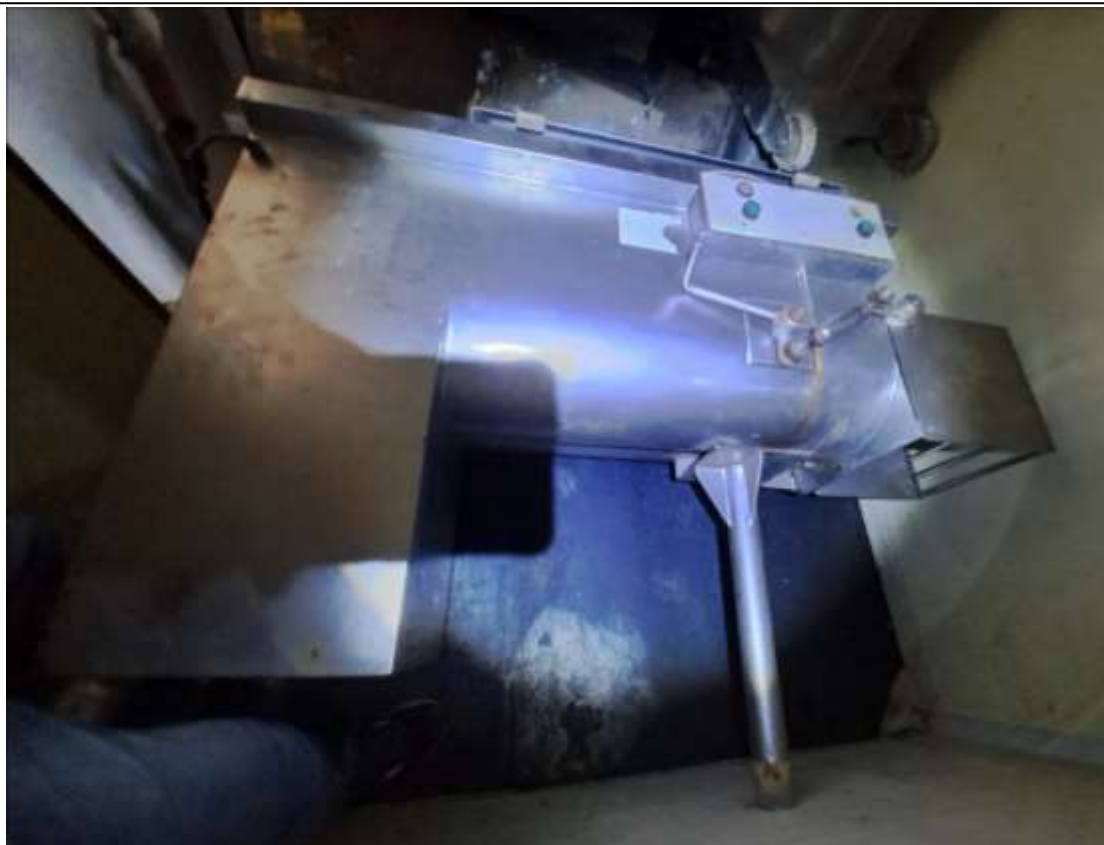
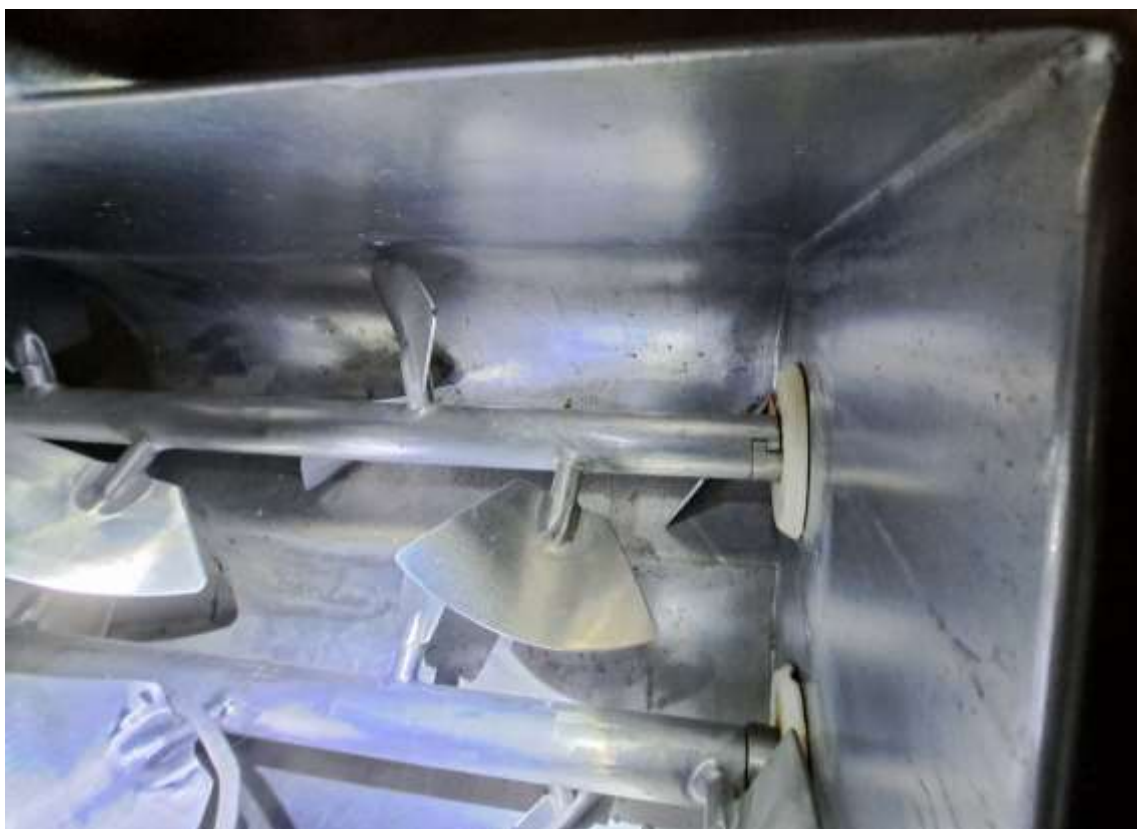
P04 – MISTURADEIRA

| Nº Id. Pericial | Descrição do bem | Fabricante | Modelo | Nº SÉRIE | Ano de fabricação |
|---|---|---|---|---|---|
| P04 | MISTURADEIRA<br>Capacidade para 150 litros.<br>Material: aço inox.<br>Com descarregamento manual frontal.<br>Potência: 1,5 kW. | RISCO SPA | RS200 | I094012 | 2003* |

Conforme indicado no catálogo, Figura 7 e Figura 8, a misturadeira Risco RS 200 tem capacidade de 150 litros, e não de 225 litros como informado na fls. 688. Também não foi encontrado o inversor de frequência informado na misturadeira.

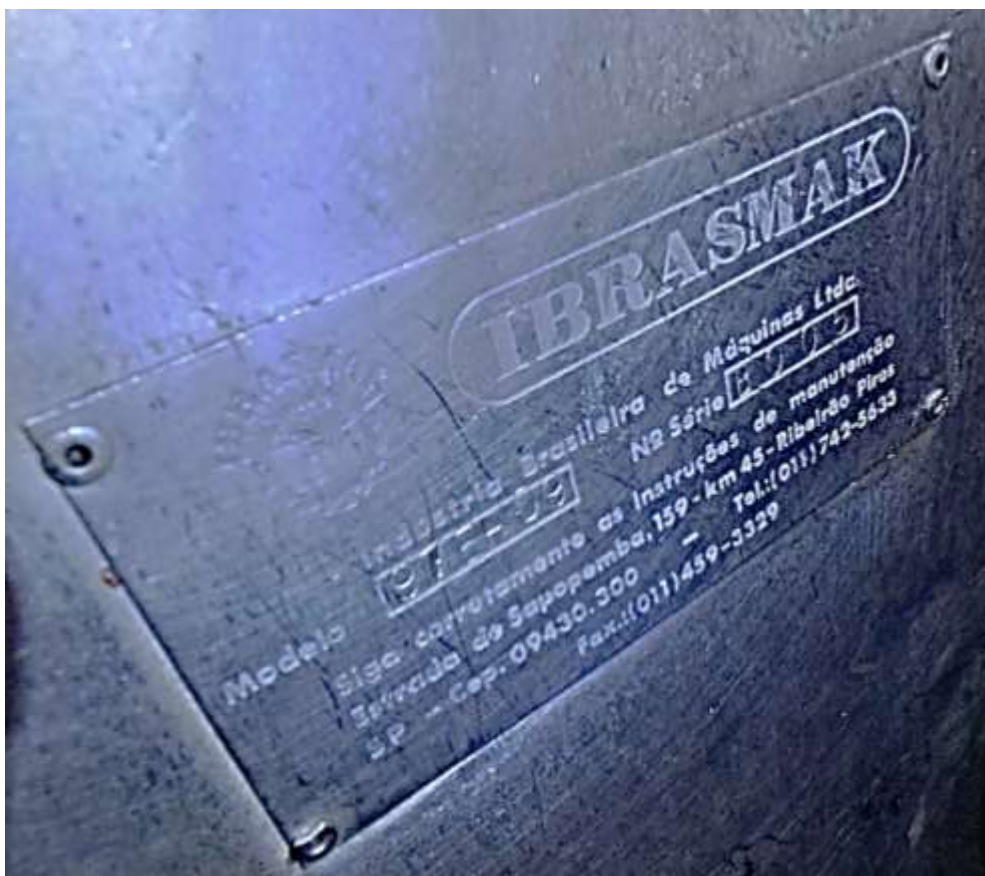
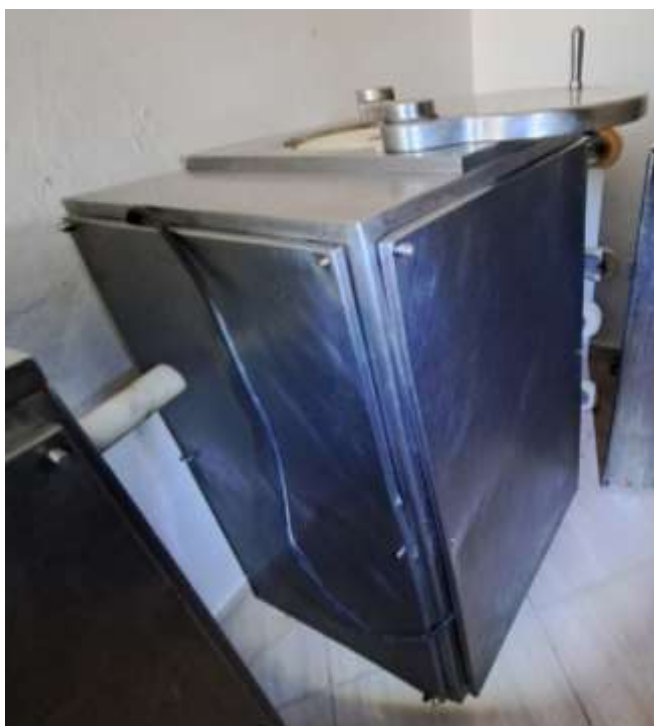
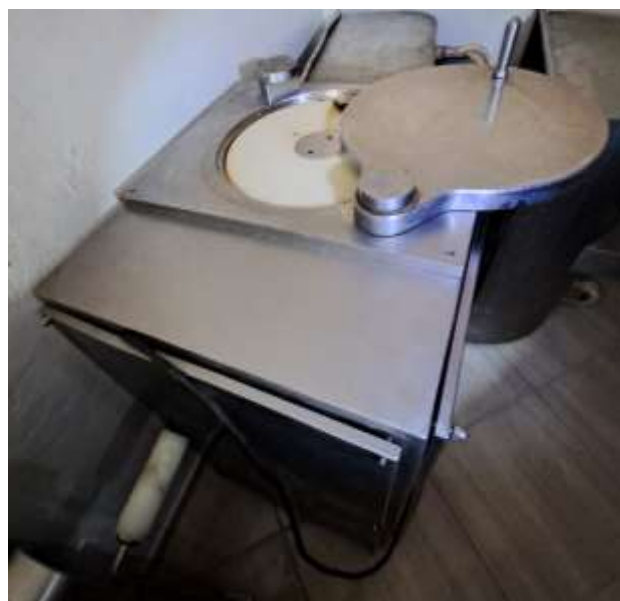
P05 - ENSACADEIRA HIDRÁULICA (N° SÉRIE: B005)

| Nº Id. Pericial | Descrição do bem | Fabricante | Modelo | Nº SÉRIE | Ano de fabricação |
|---|---|---|---|---|---|
| P05 | ENSACADEIRA HIDRÁULICA<br>Capacidade: 50 litros | IBRASMAK | 97EH09 | B005 | 1998 |

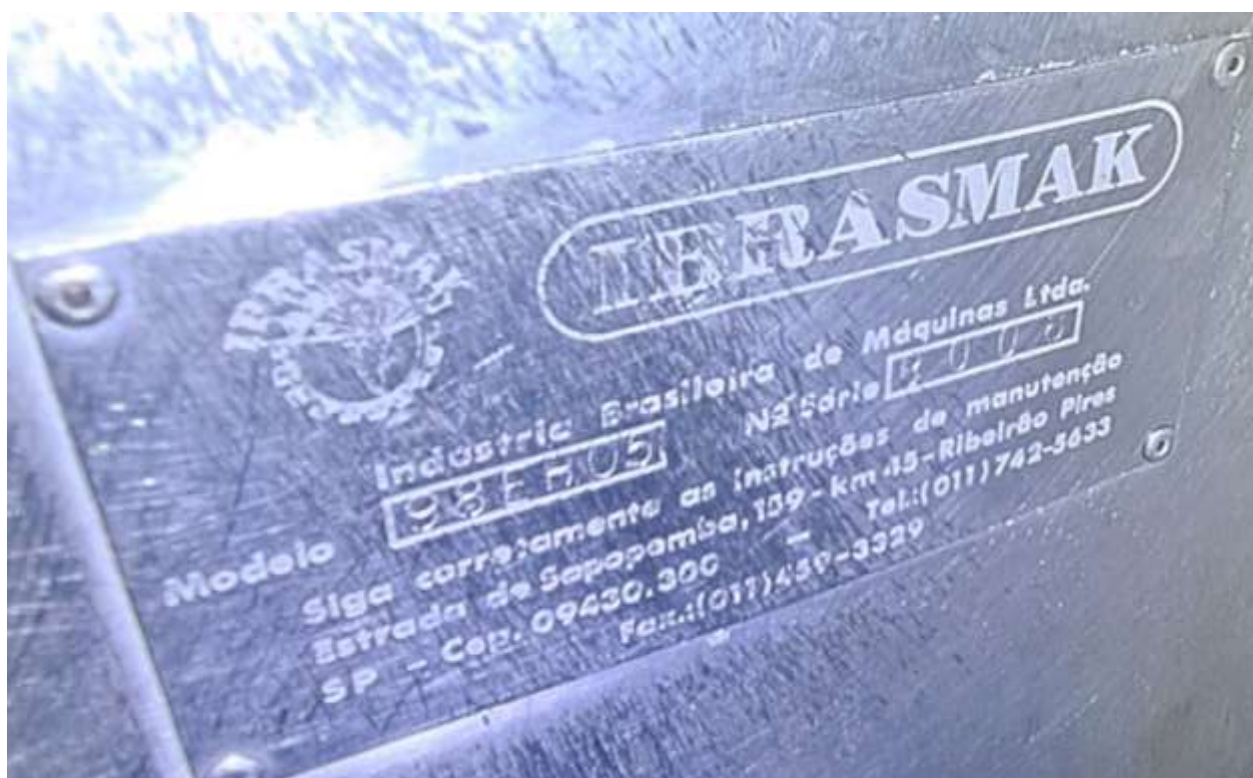
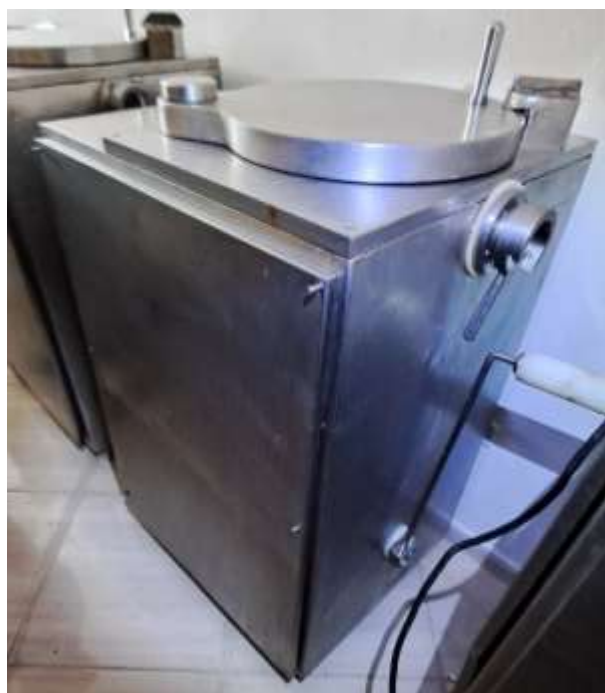
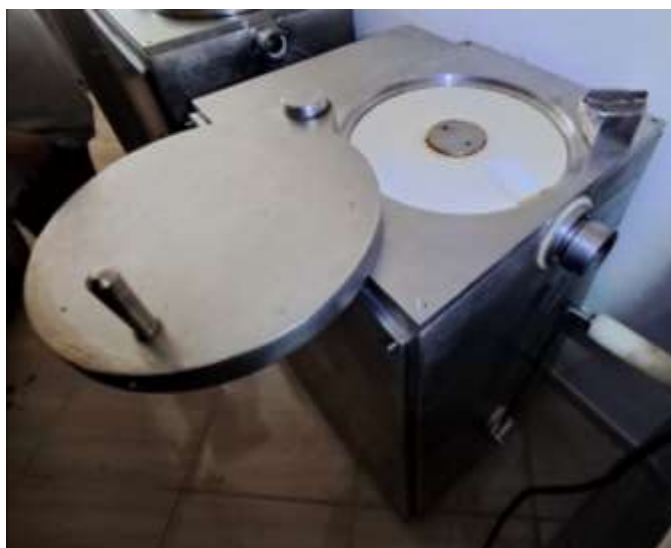
P06 - ENSACADEIRA HIDRÁULICA (Nº SÉRIE: B008)

| Nº Id. Pericial | Descrição do bem | Fabricante | Modelo | Nº SÉRIE | Ano de fabricação |
|---|---|---|---|---|---|
| P06 | ENSACADEIRA HIDRÁULICA<br>Capacidade: 50 litros | IBRASMAK | 98EH05 | B008 | 2010 |

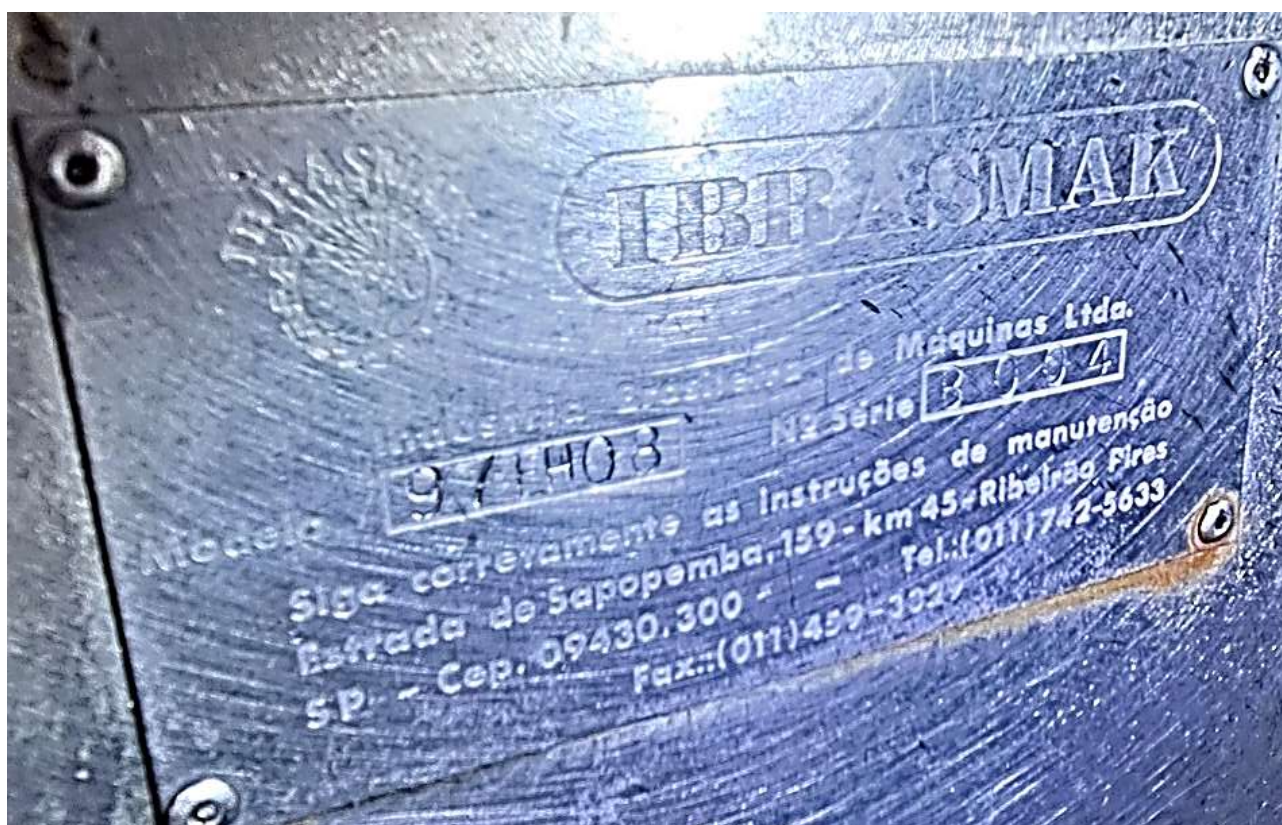
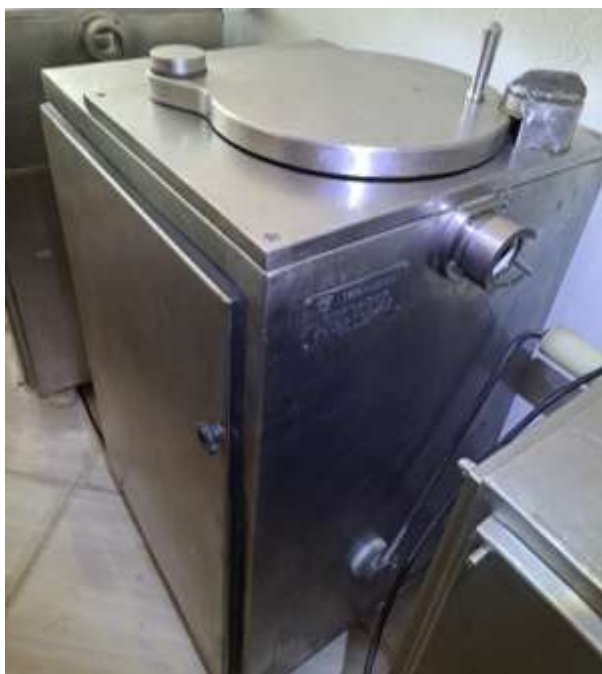
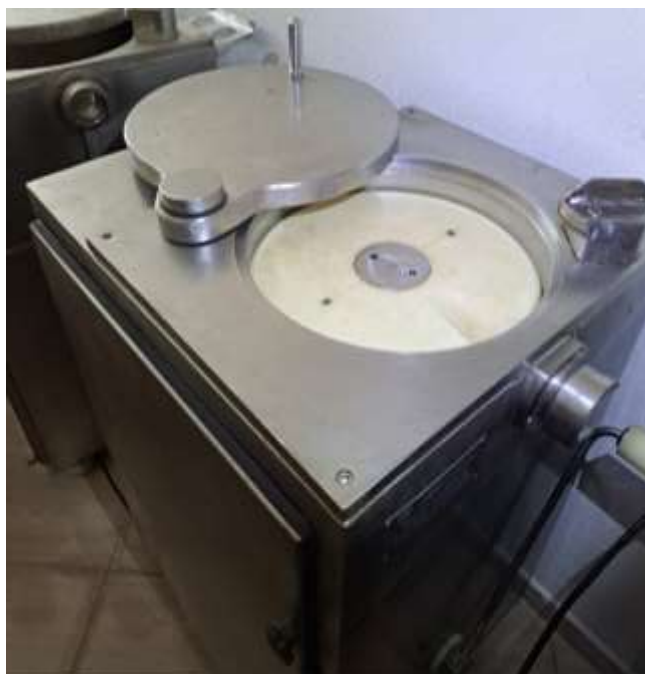
P07 - ENSACADEIRA HIDRÁULICA (Nº SÉRIE: B004)

| Nº Id. Pericial | Descrição do bem | Fabricante | Modelo | Nº SÉRIE | Ano de fabricação |
|---|---|---|---|---|---|
| P07 | ENSACADEIRA HIDRÁULICA<br>Capacidade: 50 litros | IBRASMAK | 97EH08 | B004 | 1998 |

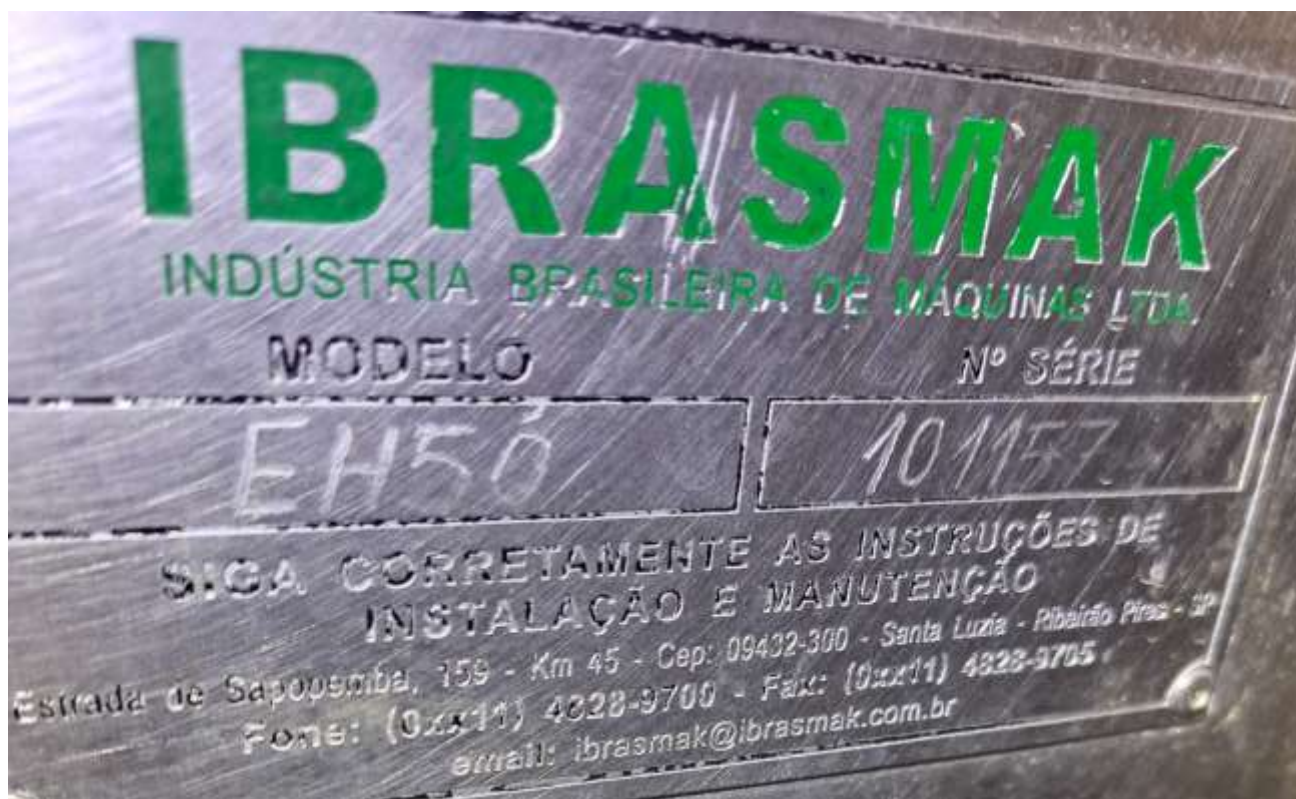
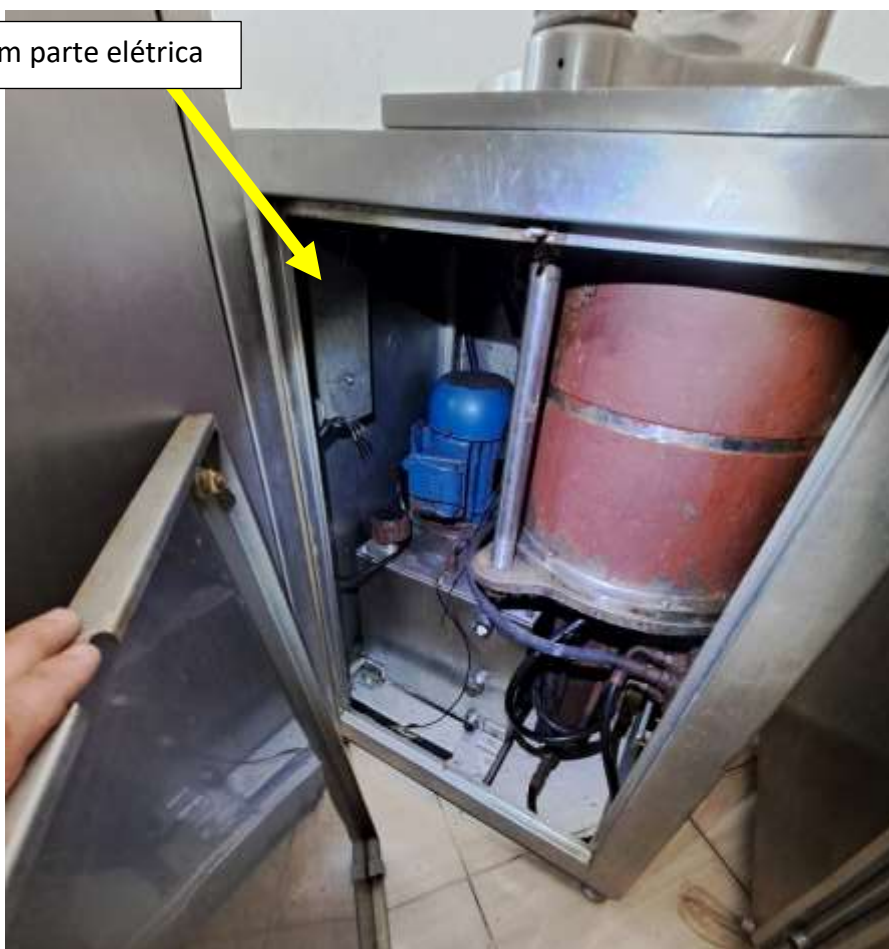
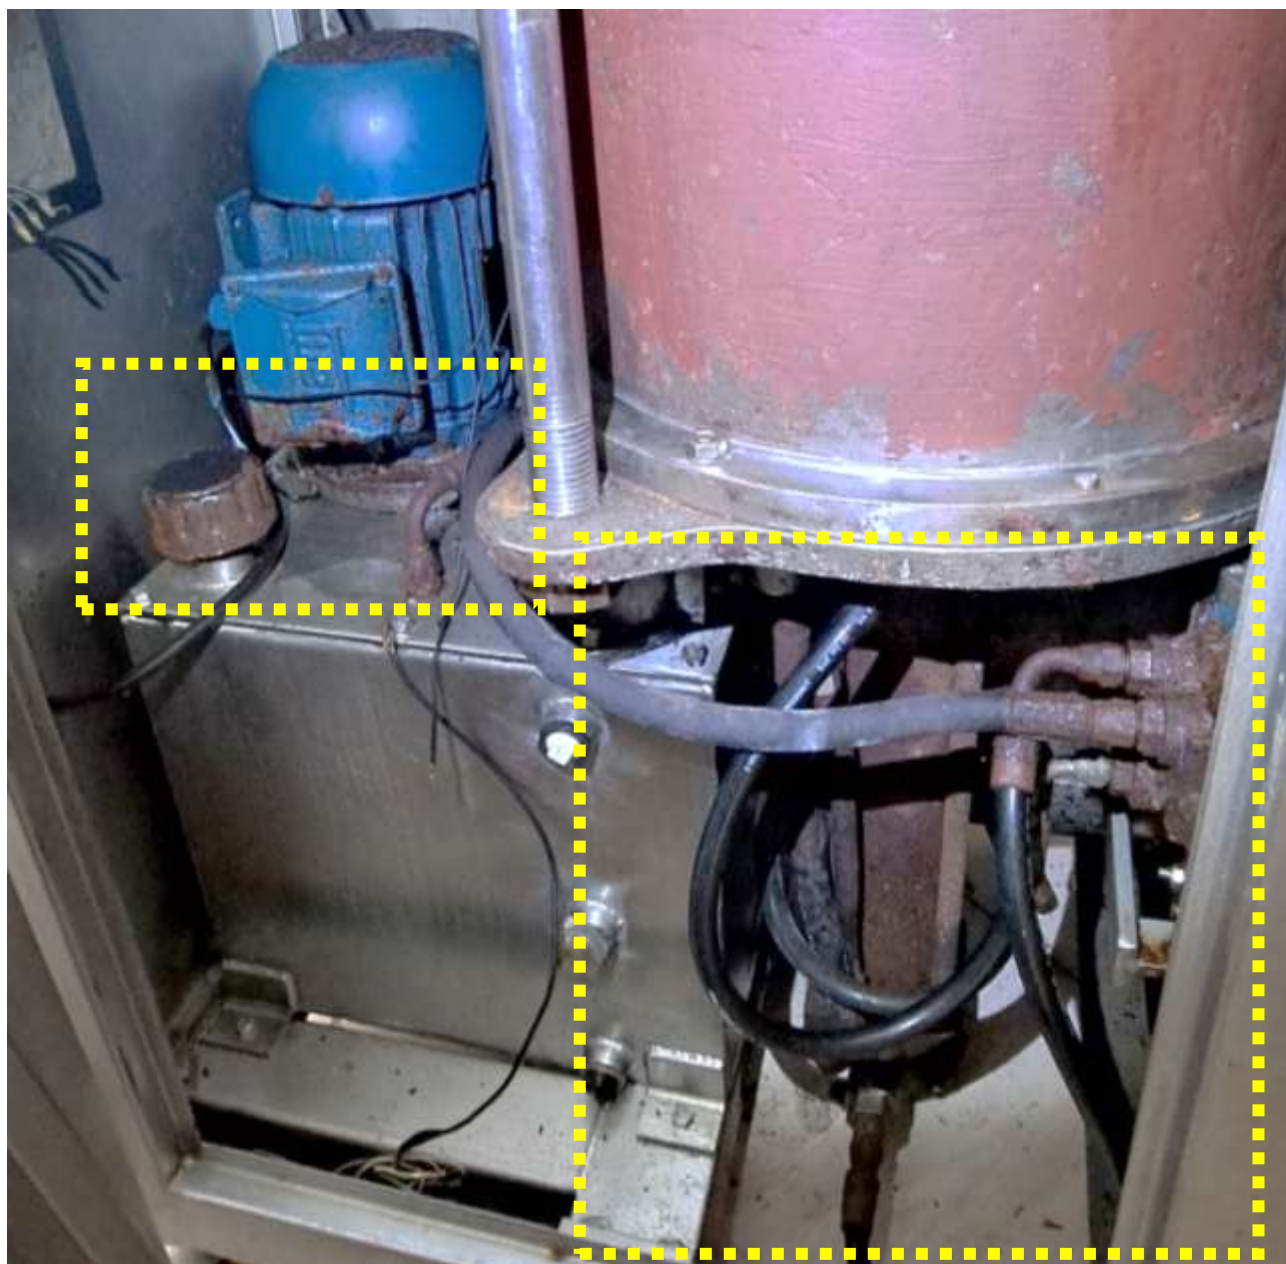
P08 - ENSACADEIRA HIDRÁULICA (Nº SÉRIE: 101157)

| Nº Id. Pericial | Descrição do bem | Fabricante | Modelo | Nº SÉRIE | Ano de fabricação |
|---|---|---|---|---|---|
| P08 | ENSACADEIRA HIDRÁULICA<br>Capacidade: 50 litros | IBRASMAK | EH50 | 101157 | 1998* |

Sem parte elétrica
