**PROCESSO: 0002492-57.2017.8.26.0005**

**LAUDO TÉCNICO PERICIAL**

Classe – Assunto: Cumprimento de Sentença - Dissolução

Perito Oficial: Eng. Mecânico Jonas Luis Petek

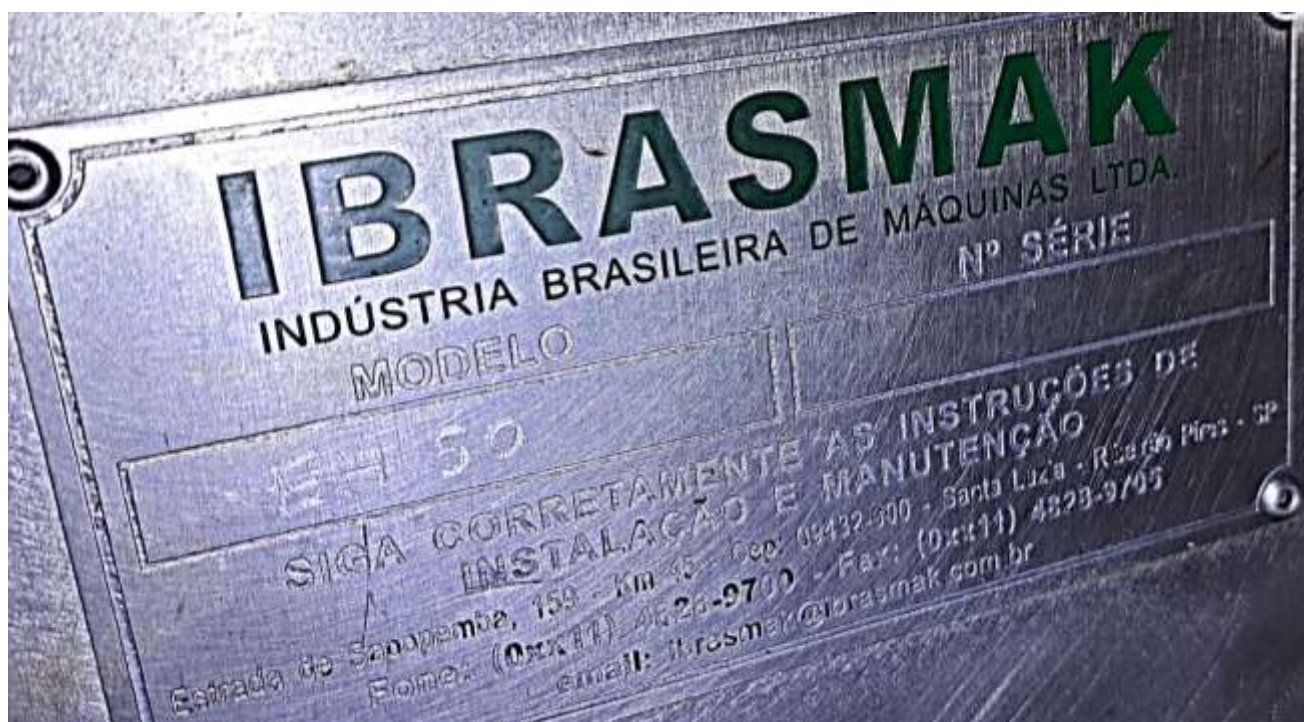
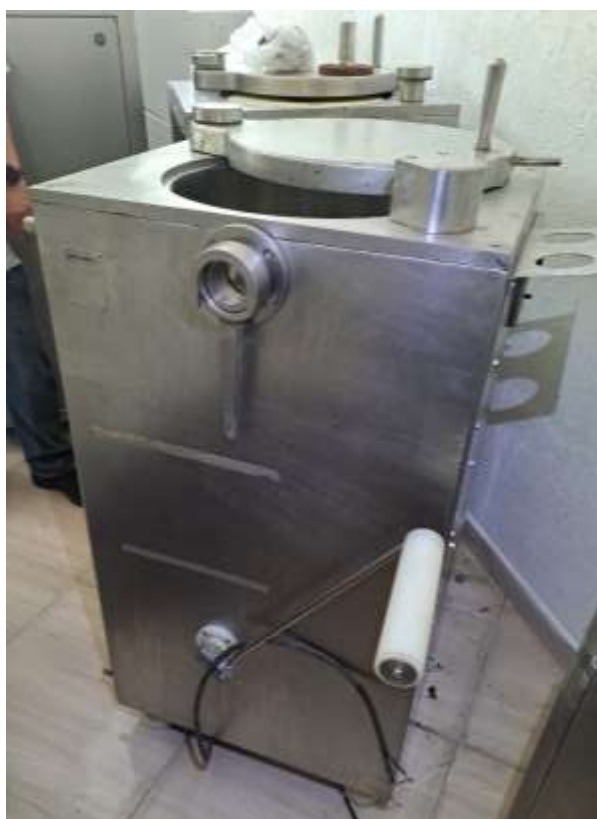
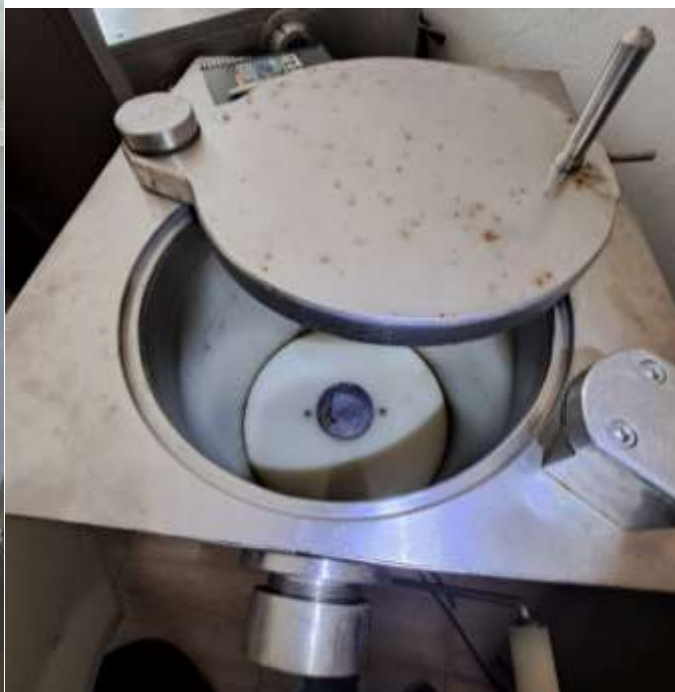
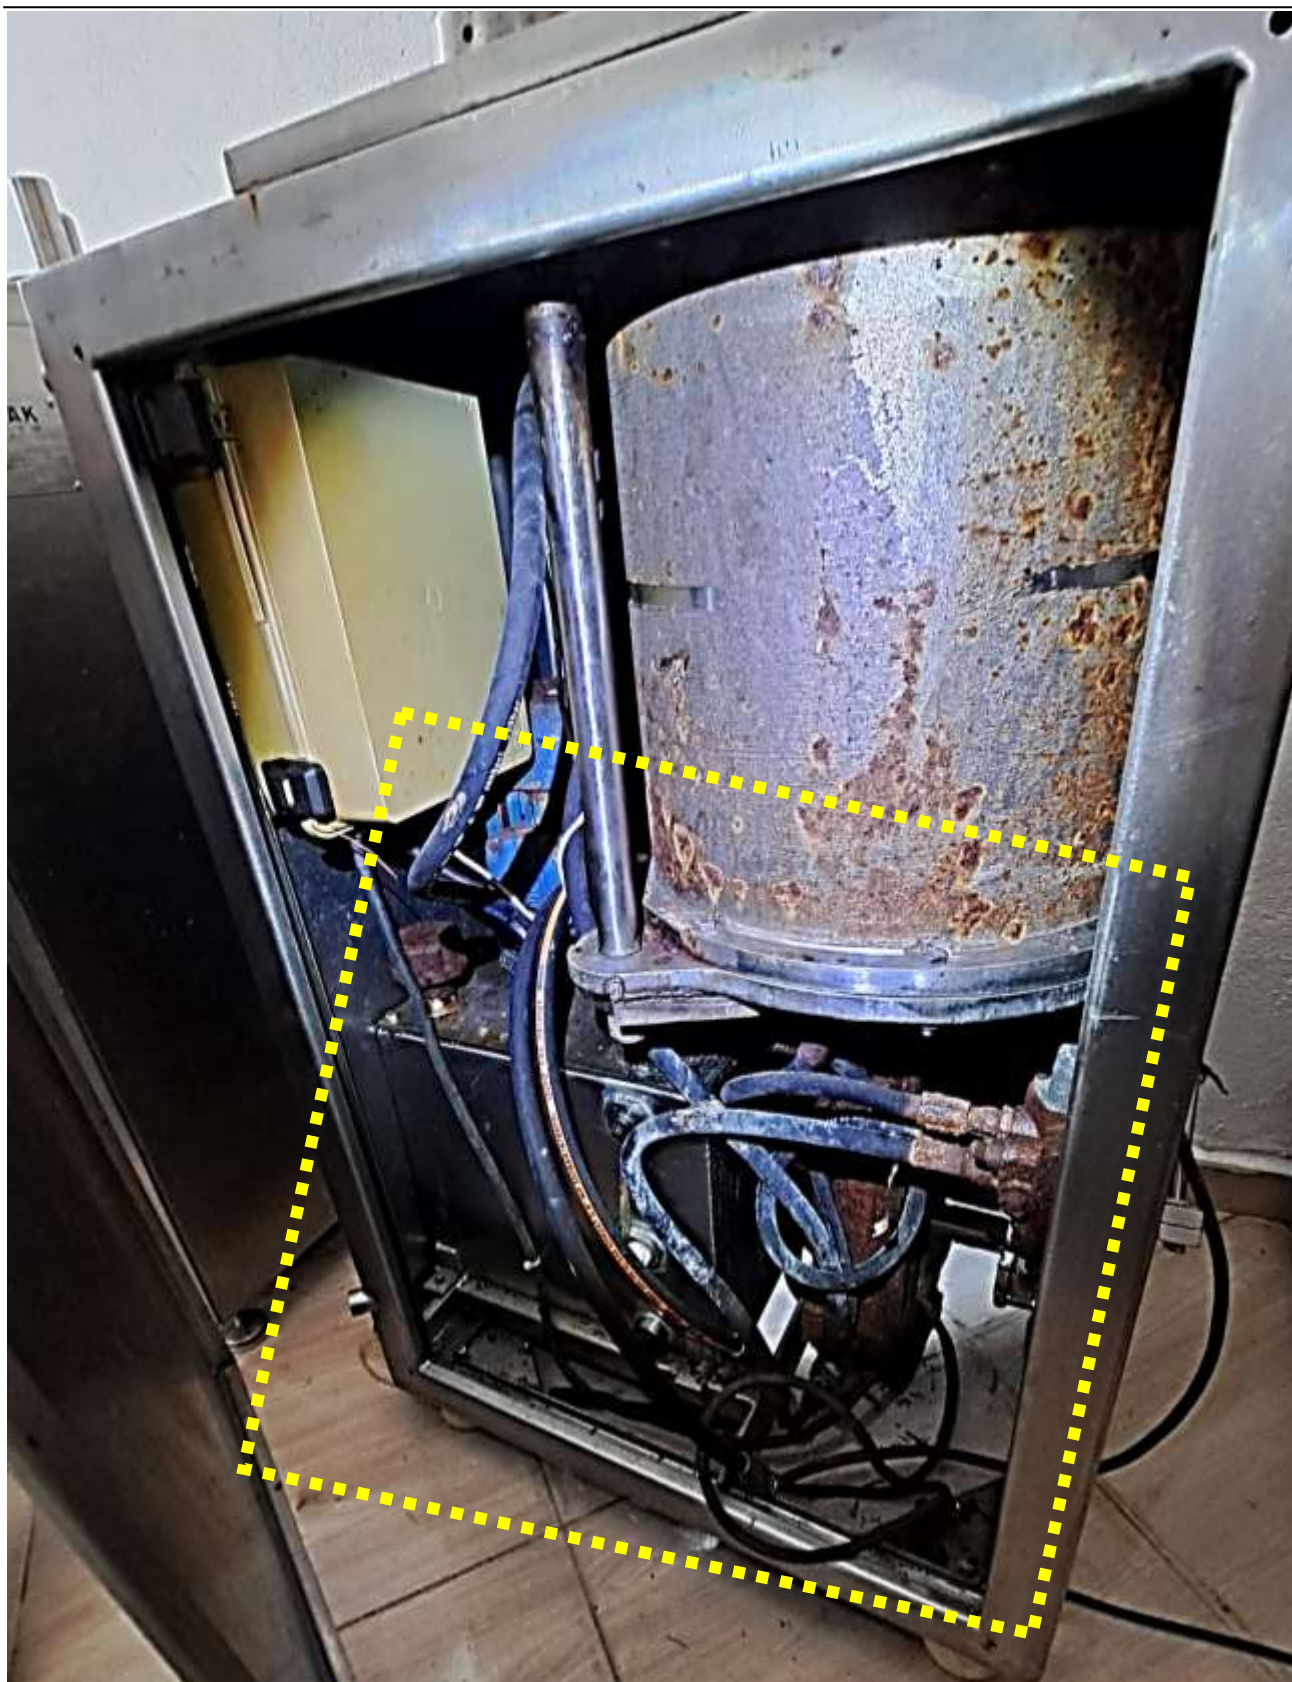
P09 - ENSACADEIRA HIDRÁULICA (Nº SÉRIE: sem info)

| Nº Id. Pericial | Descrição do bem | Fabricante | Modelo | Nº SÉRIE | Ano de fabricação |
|---|---|---|---|---|---|
| P09 | ENSACADEIRA HIDRÁULICA<br>Capacidade: 50 litros | IBRASMAK | EH50 | | 1998* |

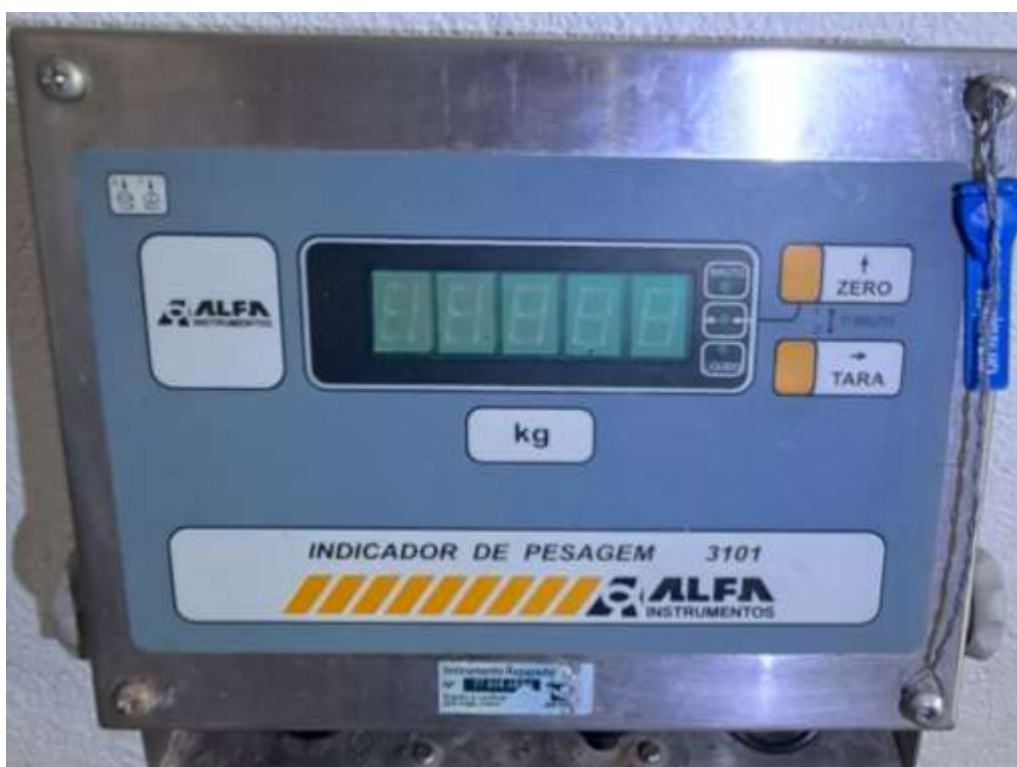
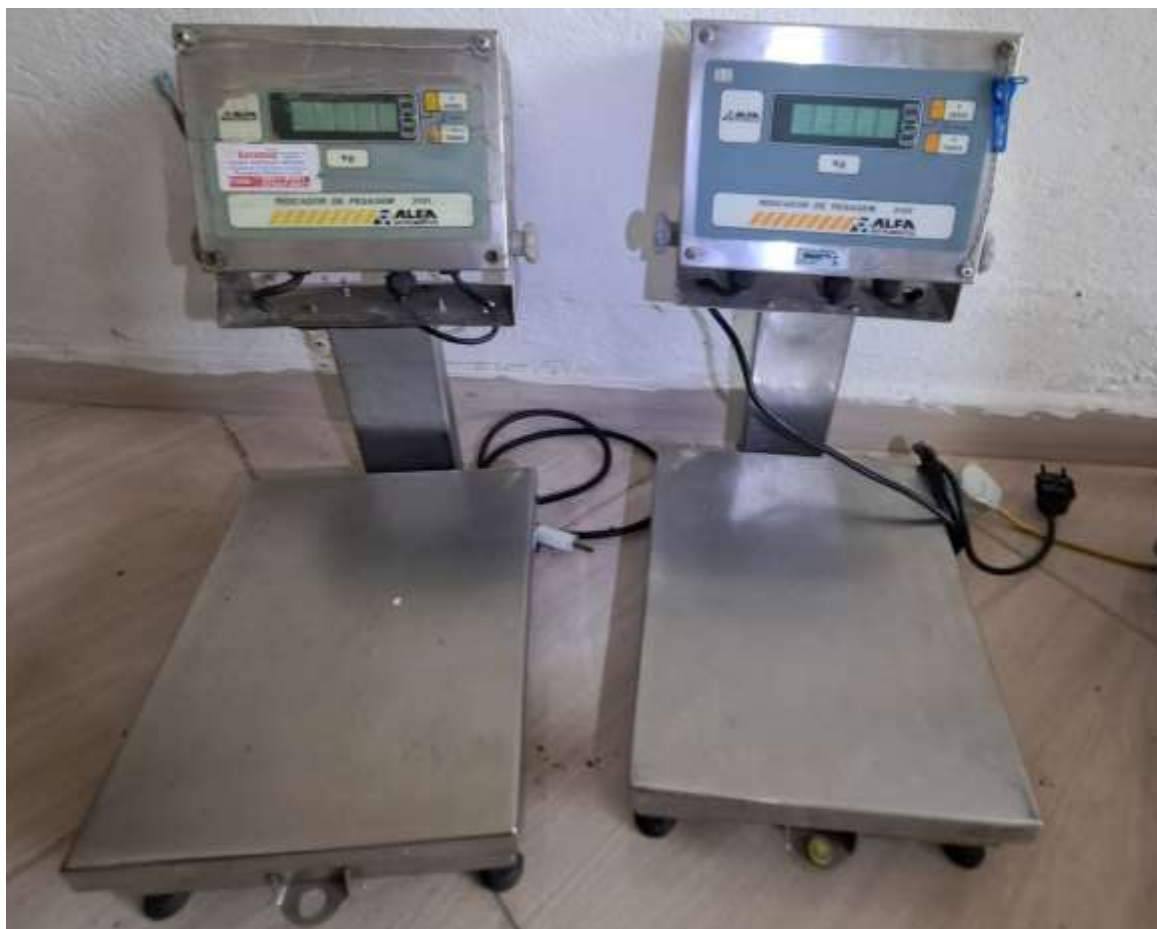
P10 e P11 - BALANÇAS ELETRÔNICA 15 kg

| Nº Id. Pericial | Descrição do bem | Fabricante | Modelo | Nº SÉRIE | Ano de fabricação |
|---|---|---|---|---|---|
| P10 | BALANÇA ELETRÔNICA<br>Capacidade: 15 kg<br>Plataforma: 20 x 30 cm<br>Material: aço inox. | ALFA INSTRUMENTOS | 3101 | | 1998* |
| P11 | BALANÇA ELETRÔNICA<br>Capacidade: 15 kg<br>Plataforma: 20 x 30 cm<br>Material: aço inox. | ALFA INSTRUMENTOS | 3101 | | 1998* |

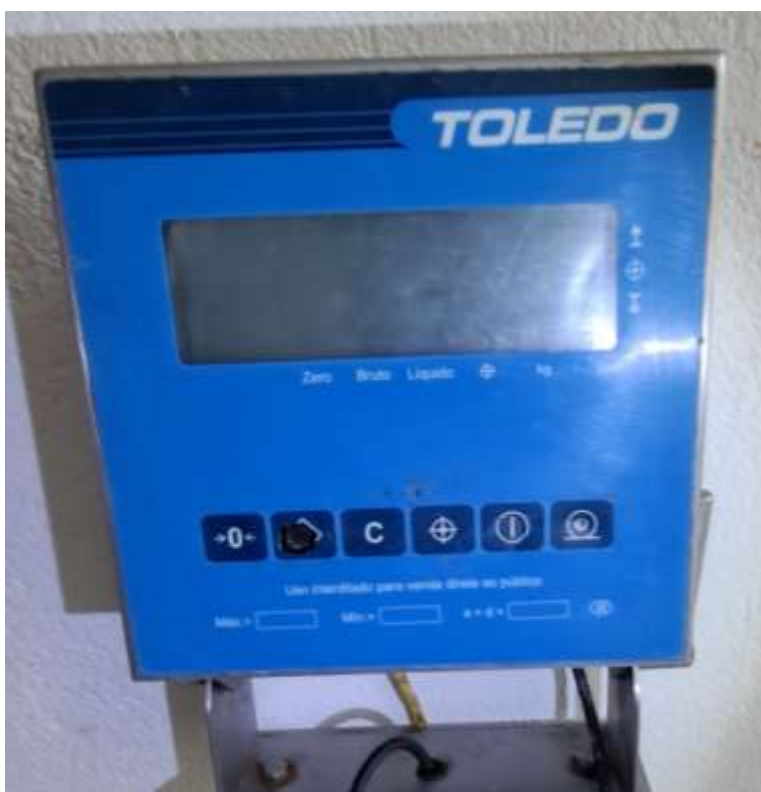
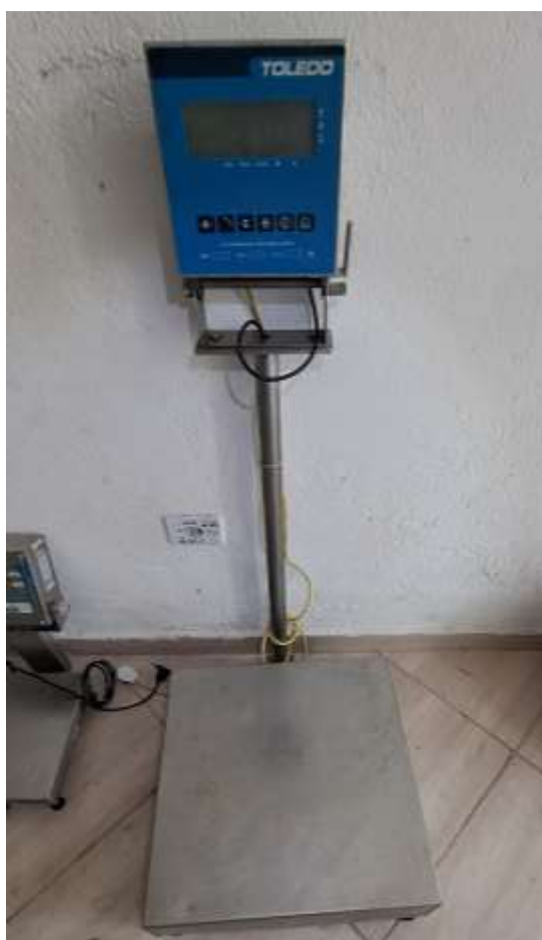
P12 - BALANÇA ELETRÔNICA 150 kg

| Nº Id. Pericial | Descrição do bem | Fabricante | Modelo | Nº SÉRIE | Ano de fabricação |
|---|---|---|---|---|---|
| P12 | BALANÇA ELETRÔNICA<br>Capacidade: 150 kg<br>Plataforma: 50 x 50 cm<br>Material: aço inox. | TOLEDO | | | 1998* |

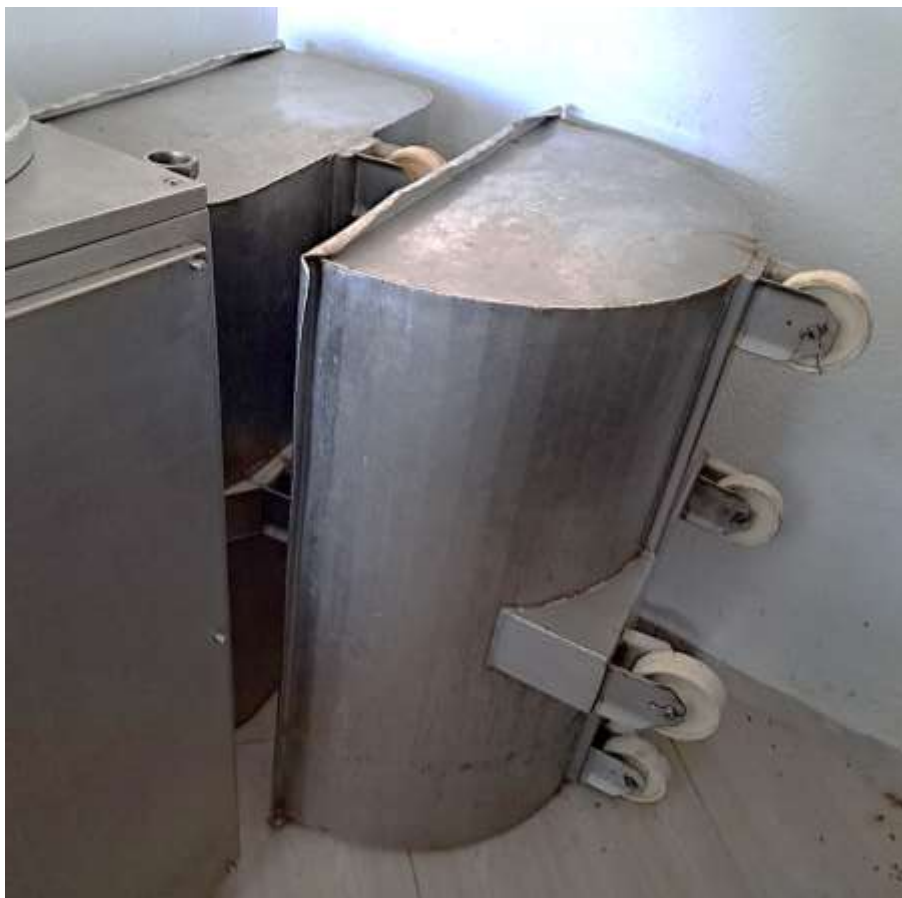
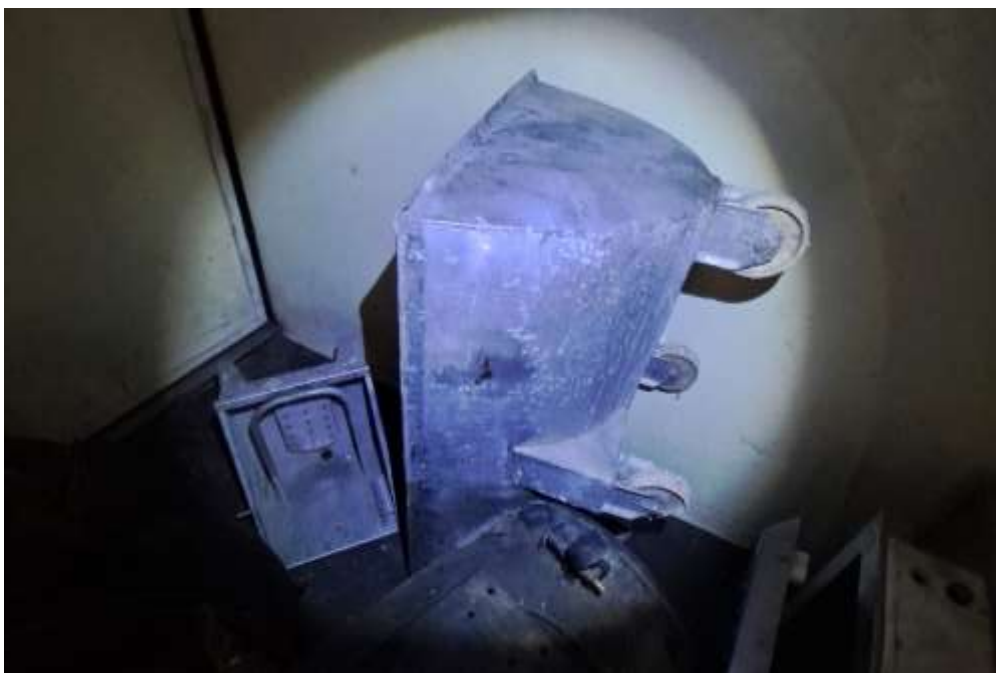
P13, P14 e P15 – CARRINHOS

| Nº Id. Pericial | Descrição do bem | Fabricante | Modelo | Nº SÉRIE | Ano de fabricação |
|---|---|---|---|---|---|
| P13 | CARRINHO<br>Capacidade aprox. 200 litros.<br>Material: aço inox.<br>Com rodízios | | | | 1997* |

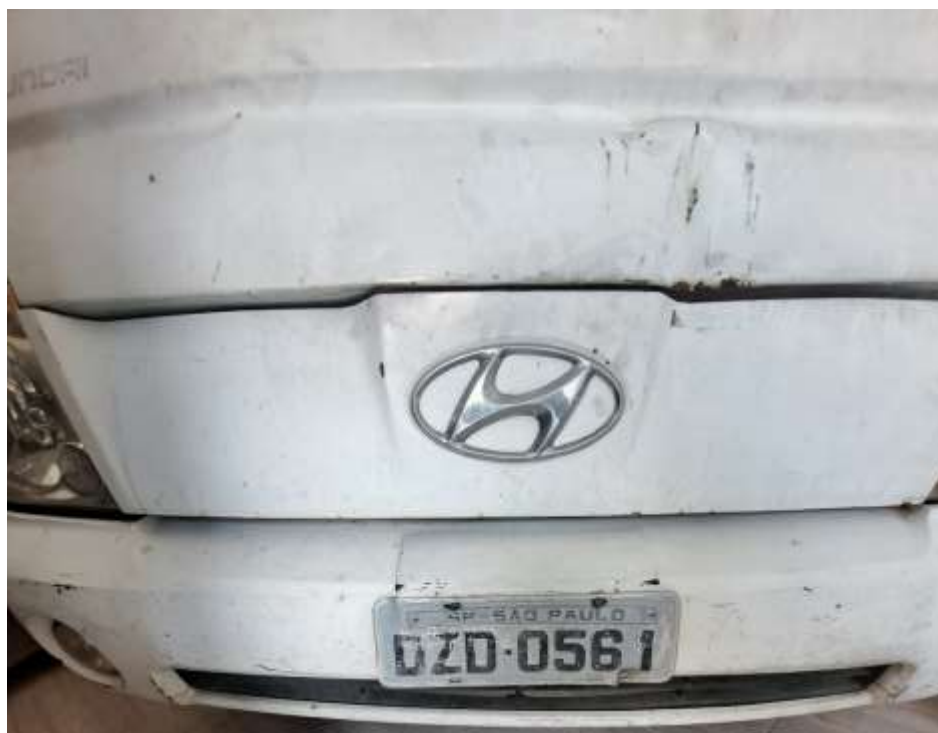
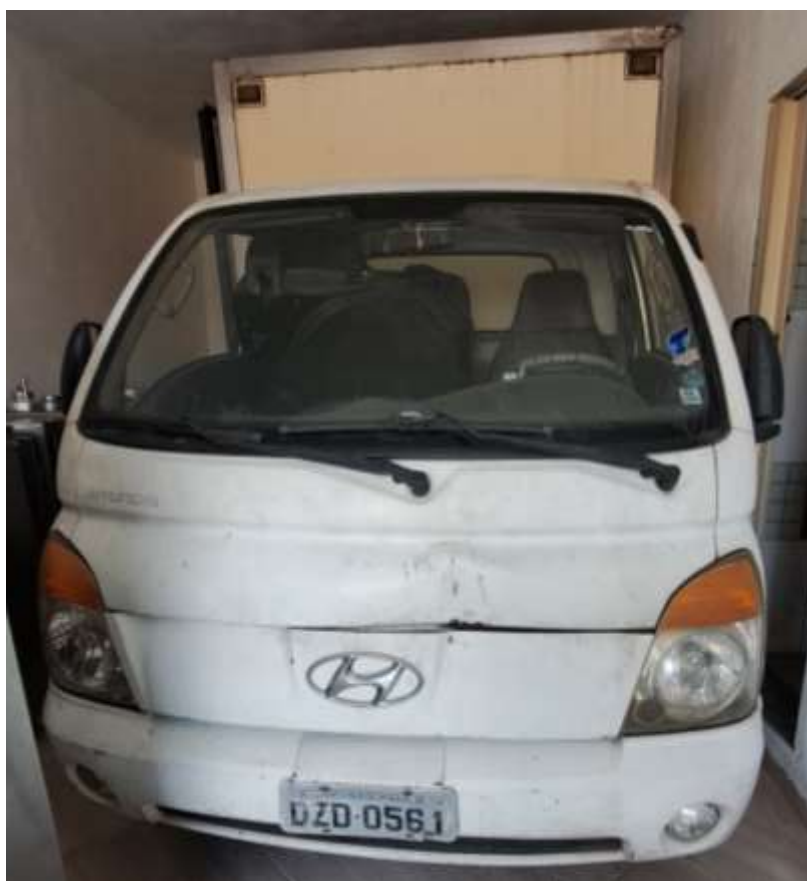
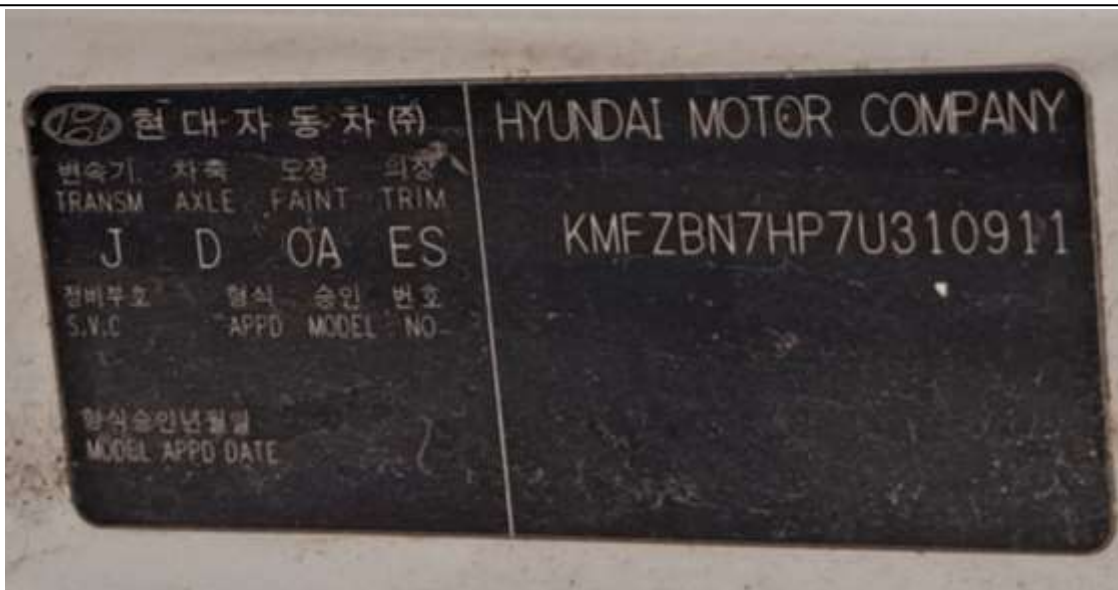
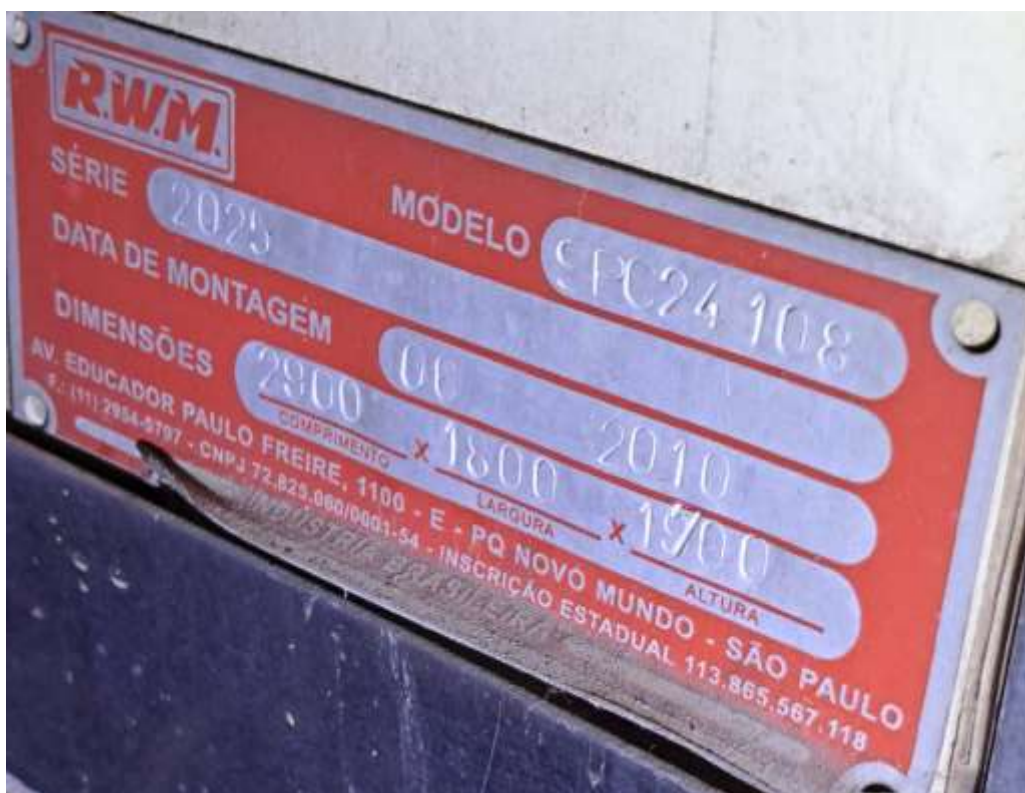
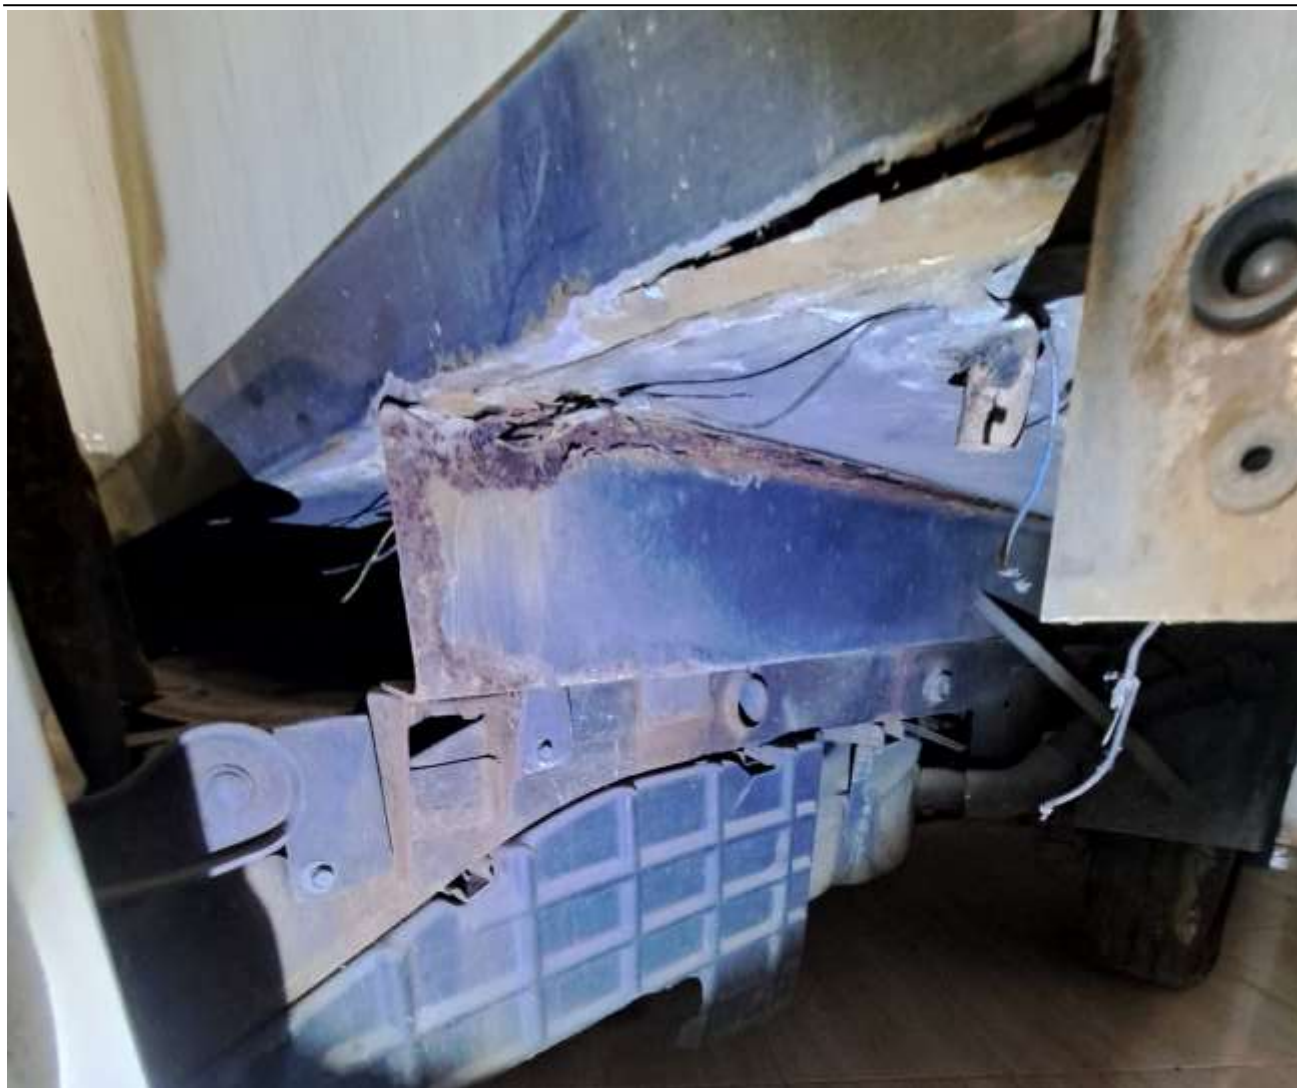
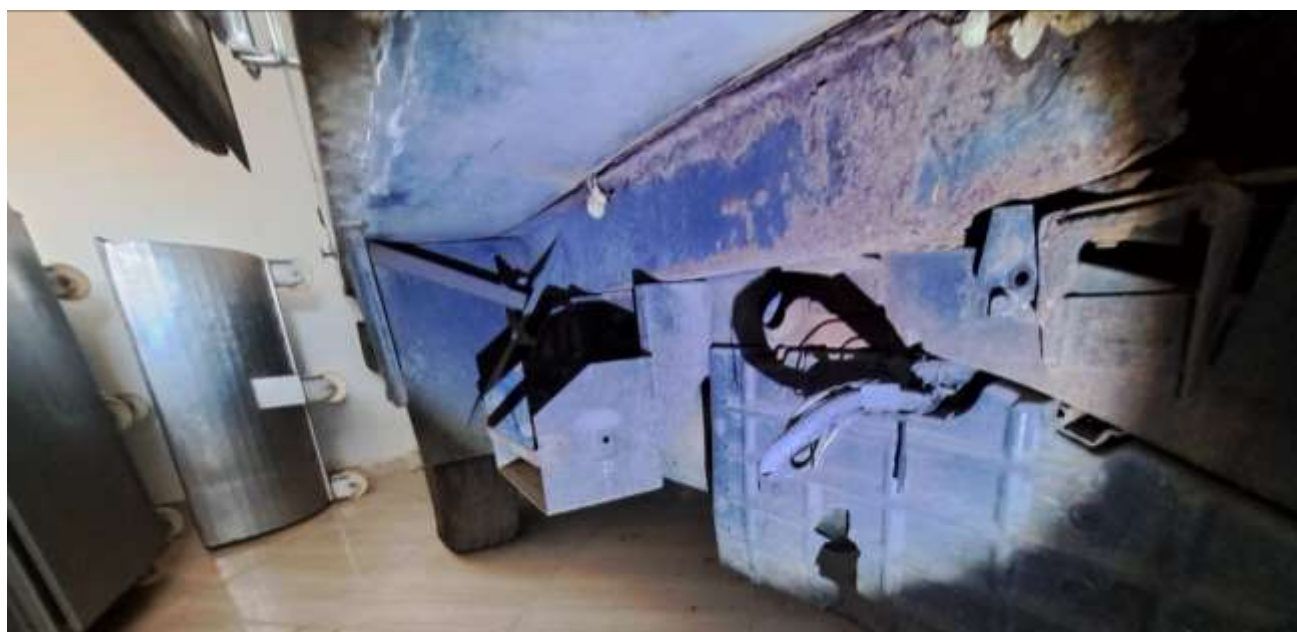
P16 – CAMINHONETE

| Nº Id. Pericial | Descrição do bem | Fabricante | Modelo | Nº SÉRIE | Ano de fabricação |
|---|---|---|---|---|---|
| P16 | CAMINHONETE<br>Combustível: diesel<br>Cor: branca<br>Potência: 97 cv<br>Chassi: KMFZBN7HP7U310911<br>Placa: DZD-0561<br>Com baú, fabricação R.W.M.,<br>modelo: SPC24 108, Série: 2025,<br>Data: 06/2010, Dimensões: 2900 (C) x 1800 (L) x 1700 (A) mm. | HYUNDAI | HR HDLWBSC | Chassi KMFZBN7HP 7U310911 | 2007 / 2007 |
