PERÍCIA DE ENGENHARIA CIVIL

LAUDO TÉCNICO DE AVALIAÇÃO IMOBILIÁRIA

Descreve-se o imóvel obieto desta avaliação como composto pelo apartamento unidade nº 1504, com 236,46 m² de área real construída privativa, totalmente decorado e com armários planejados de excelente qualidade, situado no 15º andar do Edifício Residencial Le Blanc, situado na Gleba Palhano em Londrina/PR. O imóvel possui ainda 3 vagas de garagens identificadas como 143/143A e 138 e depósito D71 com área total de 39,70 m², que somados a área comum de 112,4341 m², compõe área total de 388,5941 m², tendo este como proprietário o Sr. Gleidson Messias Silva.

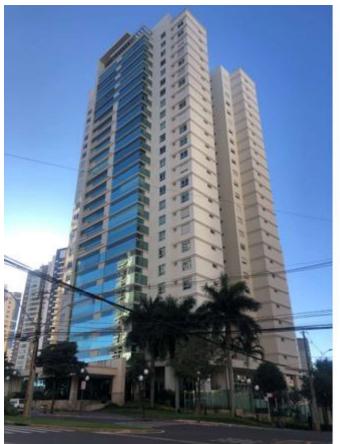
O Edifício Condomínio Residencial Le Blanc foi entregue em novembro de 2026 pela Plaenge Empreendimentos, conceituada construtora conhecida pela excelência de suas obras e, é composto de torre única de 4 apartamentos por pavimento.

Foto 01 - Fachada do Edifício Le Blanc;

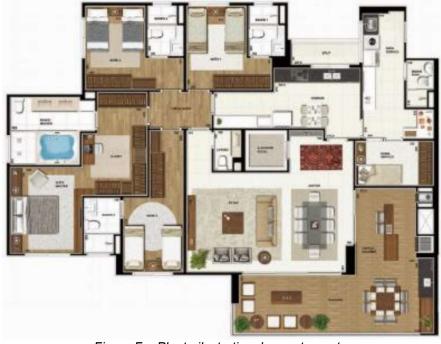
O condomínio ainda conta com unidades, de acordo com a configuração do apartamento, com quatro dormitórios e amplas áreas se serviços e lazer internas

Figura F – Planta ilustrativa do apartamento;

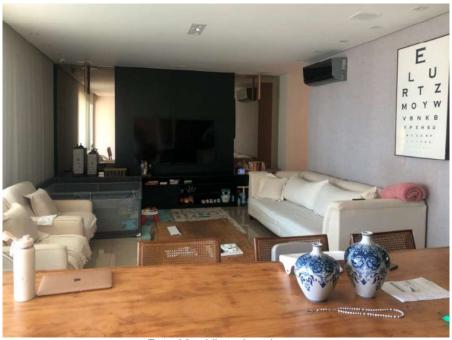
Foto 02 - Vista da sala:

Destaca-se o apartamento com as todos os móveis planejados, pinturas, pisos, iluminação, sistemas hidráulico e elétrico em excelentes condições de utilização e sem quaisquer patologias que necessitem de reparos.

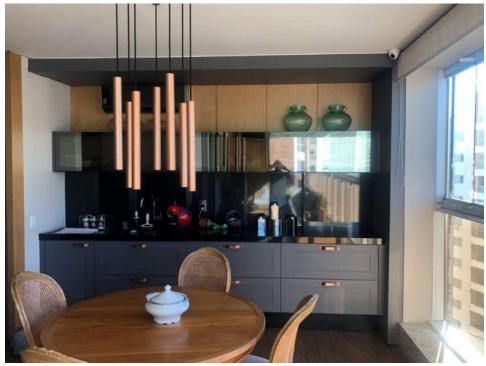
Foto 03 – Vista de mobiliário da varanda;

Com parte ainda dos móveis planejados que estão incorporados ao imóvel, o apartamento, no ambiente da churrasqueira, conta com ilha central e cristaleiras.

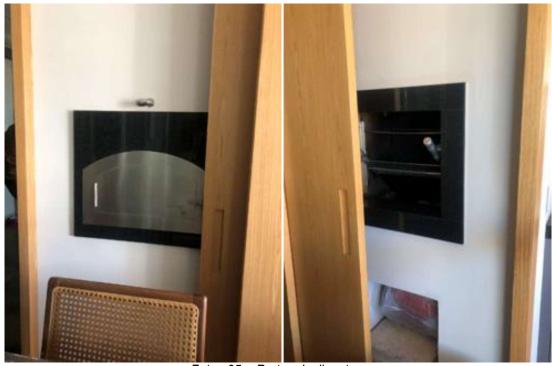
Repara-se o forno e a churrasqueira como possuindo fechamento planejado com portas de madeira deslizantes.

Fotos 05 – Portas deslizantes;

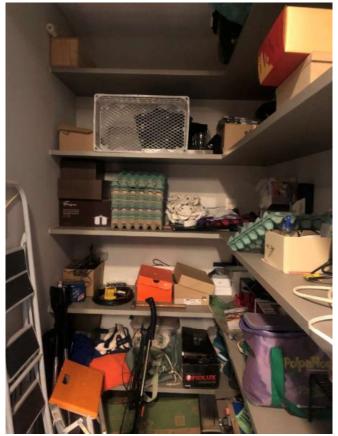
A despensa também se encontra com estantes em madeiras instaladas.

Foto 06 – Despensa;

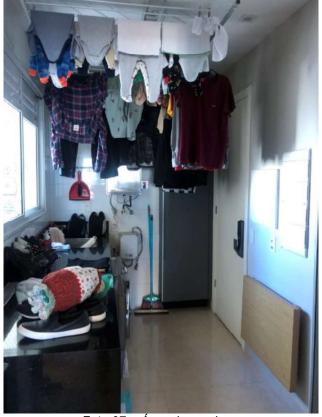
Observa-se também a área de serviços com armários planejados sob a bancada e mesa basculante.

Foto 07 – Área de serviços;

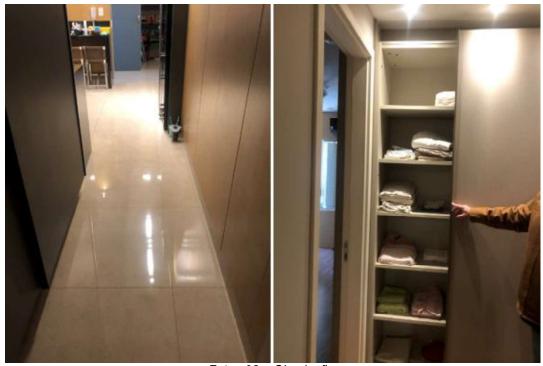
Descreve-se ainda a circulação provida de **armários planejados** em ambos os lados e ao final do corredor.

Fotos 08 – Circulação;

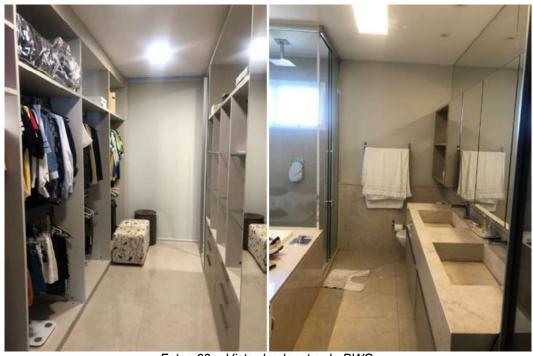
Destaca-se novamente a unidade como completa em armários, os quais merecem destaque no closet, mobiliado planejadamente em ambos os lados. Ainda se verifica no apartamento as instalações sanitárias completas de boxes, espelhos e armários em excelentes condições de manutenção.

Fotos 09 – Vista de closet e de BWC;

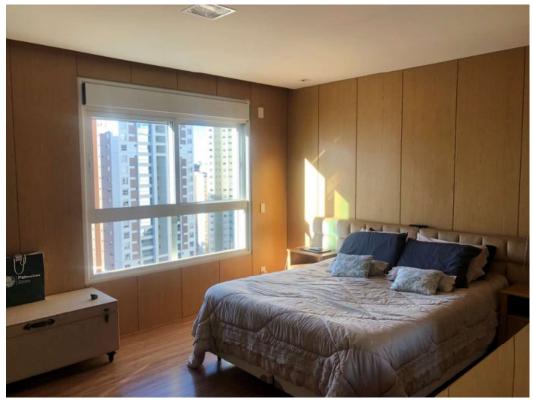
Já no dormitório do casal, a suíte master, observa-se que as paredes se encontram finamente revestidas com painéis em madeira em toda sua extensão.

Foto 10 – Suite master;

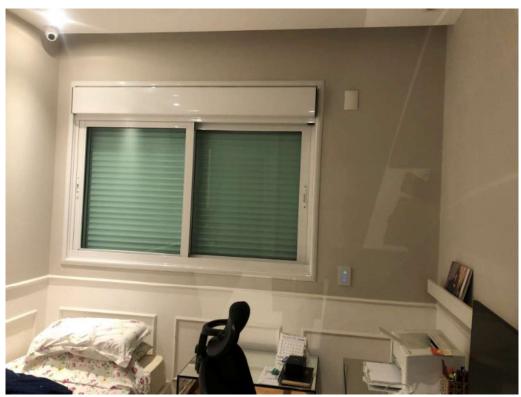
Observa-se ainda ambiente de **escritório** elegantemente iluminado e com **revestimento** interno inferior de lambris emoldurados.

Foto 11 – Ambiente de escritório;

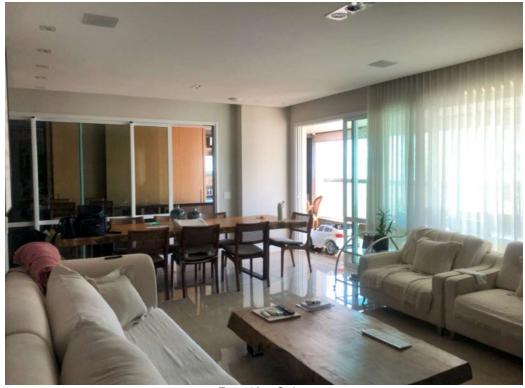
Constata-se ainda a sala de estar integrada a de jantar, revestida em forro de gesso com iluminação delicadamente embutida e diferenciada.

Foto 12 - Salas;

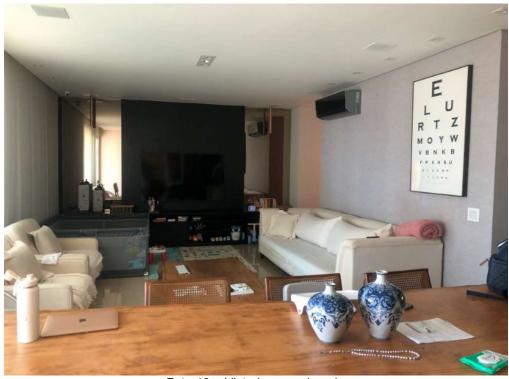
Por outro ângulo de vista das salas, observa-se os ambientes excelentemente compostos com ar condicionado, espelhos e painel para fixação da televisão, bem como por estante decorativa funcional planejada.

Foto 13 – Vista inversa da sala;

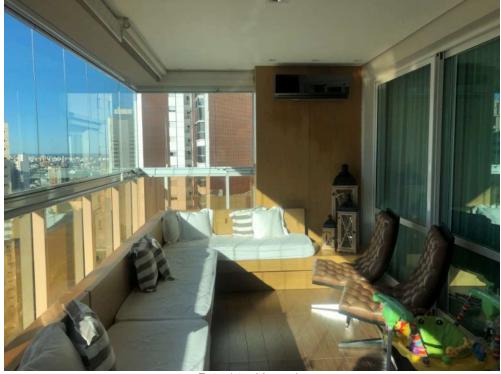
Por fim da descrição dos ambientes, mobiliários e decorações, descreve-se a varanda como provida de móvel planejado amplo do tipo sofá com almofadas, no qual a iluminação natural também se mostra privilegiada.

Foto 14 - Varanda;

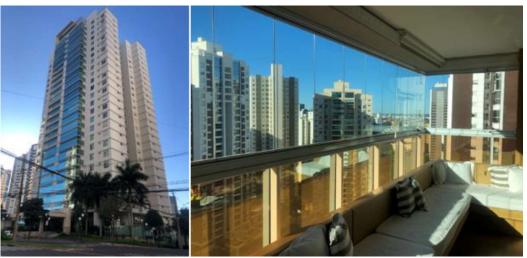
Destaca-se a unidade avalianda de final 04 no Edifício Le Blanc, posicionada geograficamente em face leste/norte, como a de melhor orientação em termos de exposição solar, sendo as mais valorizadas, influenciando positivamente no conforto térmico e na qualidade de vida dos moradores. O apartamento avaliando, em andar alto, também conta com privilegiada vista, aumentando seu valor por metro quadrado com relação aos demais, bem como pela qualidade dos móveis e armários planejados de excelência instalados em todos os cômodos.

Fotos 15 – Fachada do Condomínio Le Blanc e ambiente de varanda;
