LAUDO DE AVALIAÇÃO

Motocicleta marca Honda, modelo XL 125, cor PRETA, sem placa, chassi de nº 9CJDo801KR503282 e motor de nº JC25E-V070095.

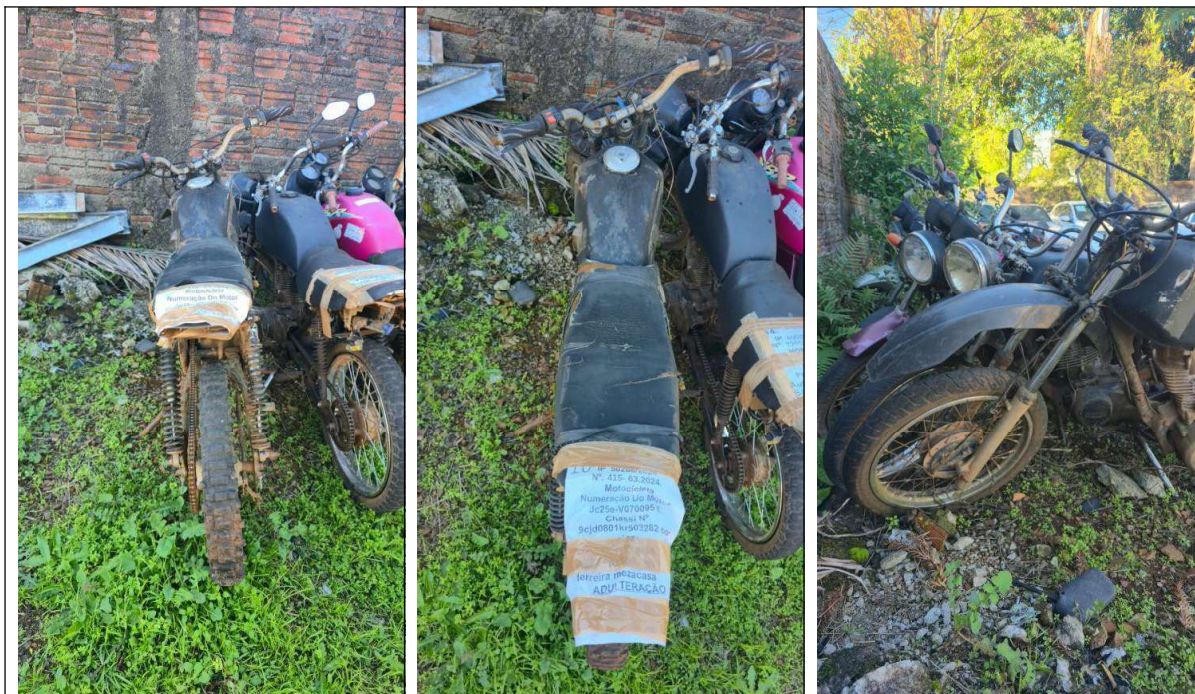
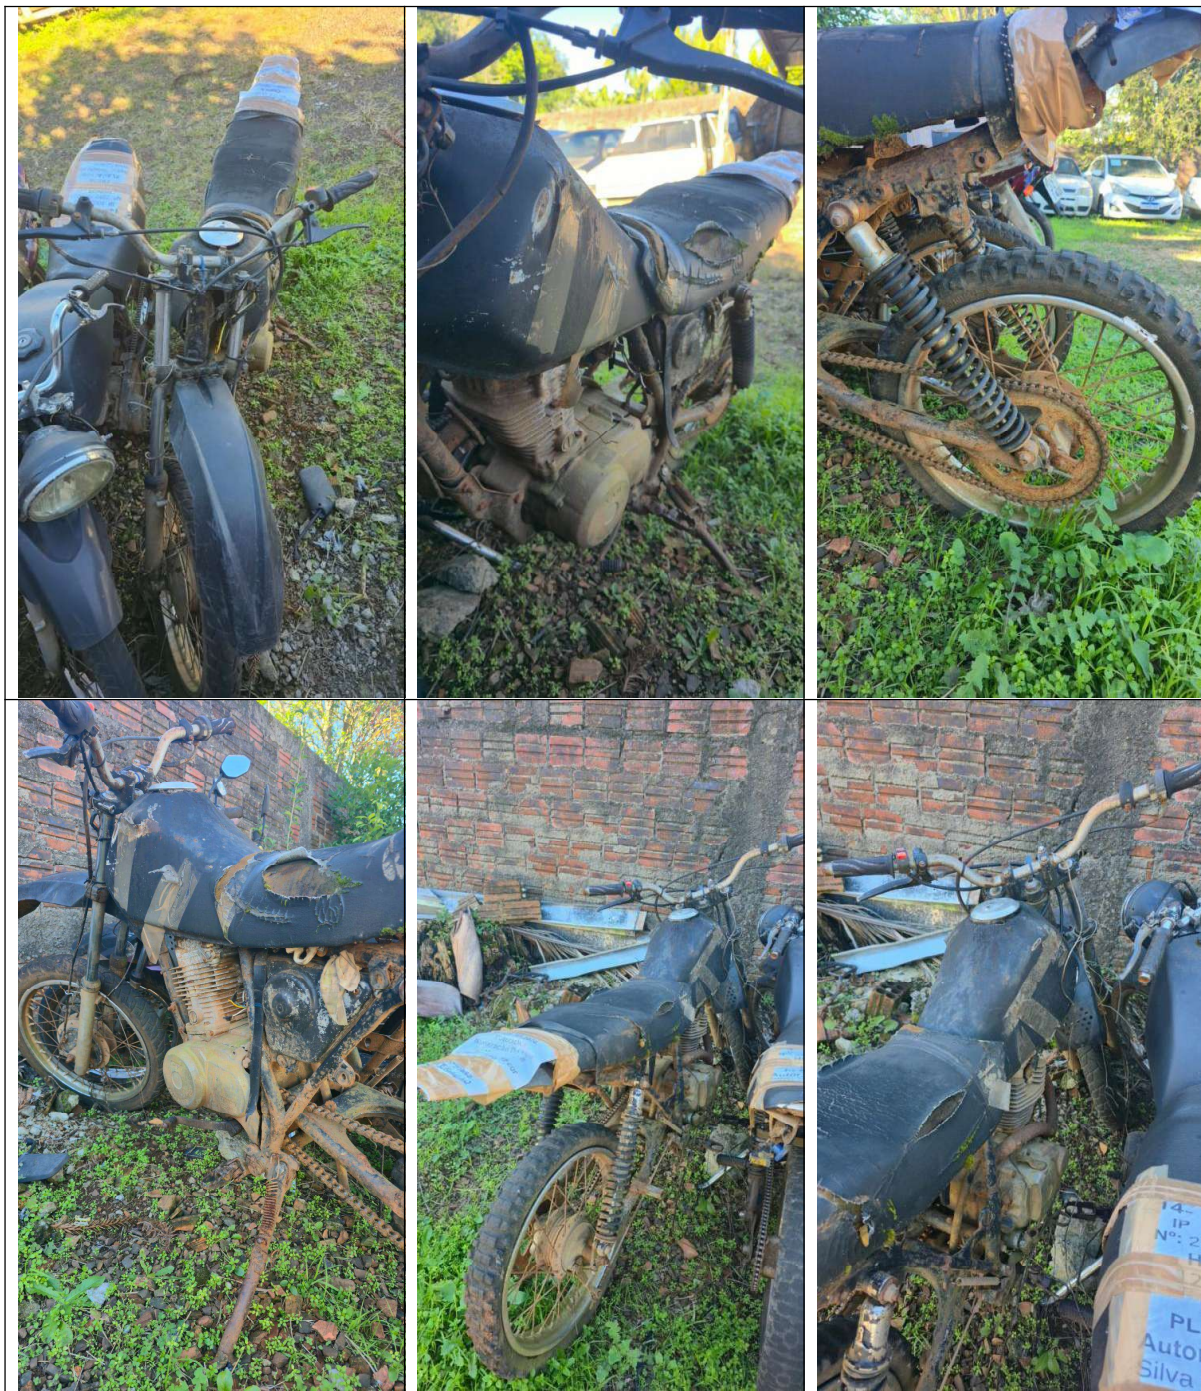
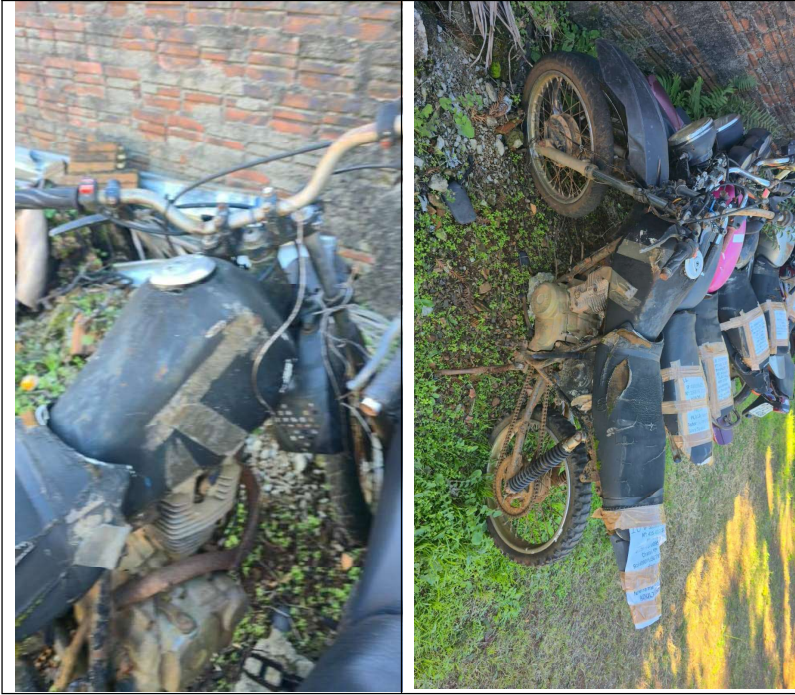
FOTOS DO REFERIDO BEM AVALIADO:

A referida motocicleta, se localiza no pátio da Delegacia de Polícia de Barracão - PR, parada ao ar livre, desprotegida dos eventos climáticos, não sendo possível tentar engrená-la, ou dar a partida.

Em seu todo, apresenta-se com ferrugens, visto que, está guardada á céu aberto. Sua lataria está com ranhuras, desgastes e amassados, alguns locais com a pintura queimada e visivelmente desgastada.

O guidão e manoplas não se consegue afirmar se são originais da moto, estão descascados e desgastados em alguns locais e alguns pontos de ferrugem, não há retrovisores, piscas laterias, farol, e nem painel de instrumentos, as manoplas de freio aparentemente funcionando e seus cabos sendo segurados por abraçadeiras de nylon.

O tanque de gasolina está bem depreciado. O banco tem grandes rasgos nas partes superiores e laterias. Na parte de trás, não há luz de freio e nem pisca alerta/seta, o pneu está um pouco gasto, murcho, mas sem rasgos ou furos evidentes, e dois grandes amortecedores.

Na lateral direita, muita ferrugem, vários pontos de desgaste e pedaleiras de ferro. A parte frontal da motocicleta, tem apenas o para-lama na cor preta e um pneu bem desgastado, com o tipo diferente do traseiro.

Lateral esquerda, a cena se repete, soma-se apenas os pézinhos de apoio e partida, alguns fios com suas pontas cobertas por fita isolante, pedaço de pano e faixa de borracha junto a carcaça.
