ERMOSO ENGENHARIA	<h2 style="margin: 0;">Laudo de Análise de Garantia</h2>

Nome do Consórciado: TUSSOR CONFECÇÕES LTDA		CNPJ: 07.681.643/0001-97																				
Endereço: Rua Mauro	No. 150	Complemento: Lote 01																				
Bairro: Vigário Geral	Município: Rio de Janeiro	UF: RJ																				
Grupo: 		Cota: 																				
Tipo do Imóvel: Industrial	No. da Matrícula: 5.714	No. do Cart. 8º SRI Rio de Janeiro/RJ																				
Finalidade: Comercial	Estado de Conservação: Regular																					
Edificação: Alvenaria	Padrão Construtivo: Médio - Baixo	Idade Aparente: 30																				
Valor sugerido para garantia:	-																					
Valor por Extenso:	#VALOR!																					
Valor sugerido para garantia forçada (0,55):	-																					
Valor por Extenso:	#VALOR!																					
Melhoramentos Públicos e Infra-estrutura da Região:

DIVERGÊNCIA DE ÁREA DE TERRENO

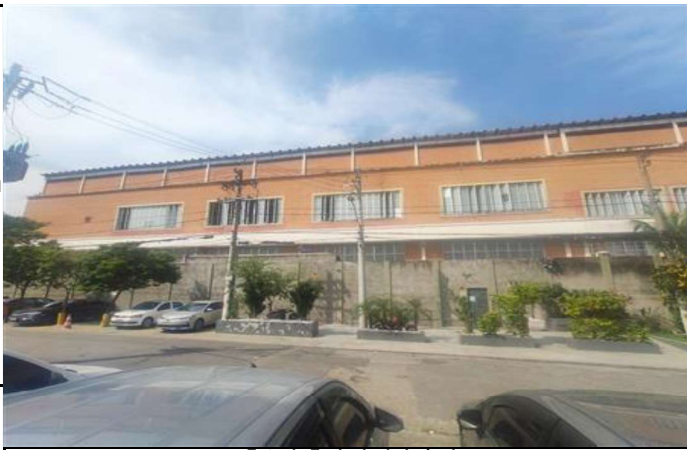
<p style="text-align: center; font-weight: bold; font-size: small;">Foto da Fachada do Imóvel</p>

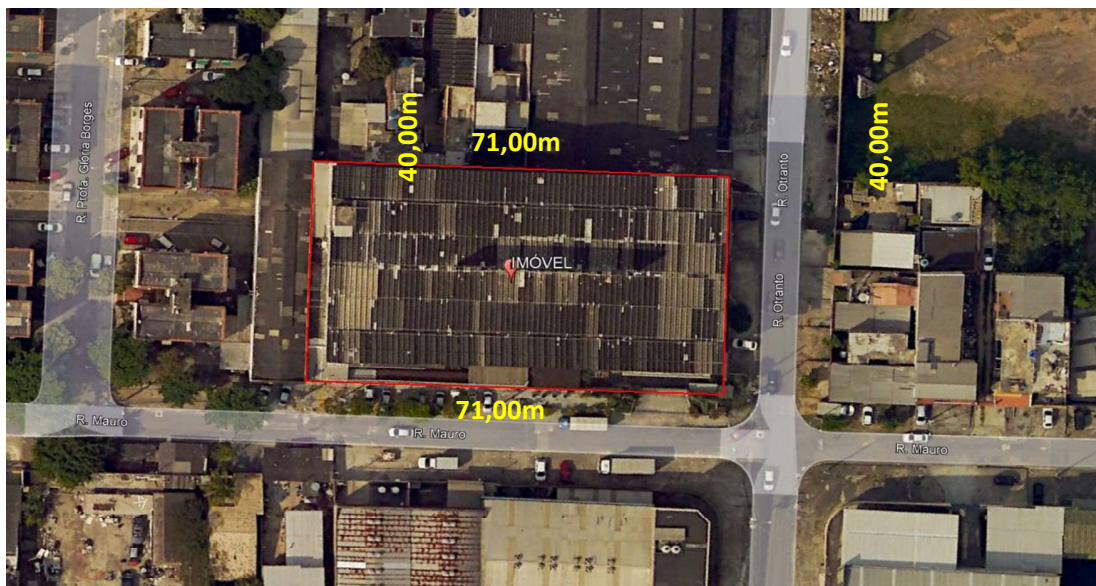
- Já na data da vistoria, identificamos que o imóvel ocupa terreno com 71,00 metros de frente por 40,00 metros de fundos, totalizando a área de 2.840,00m².

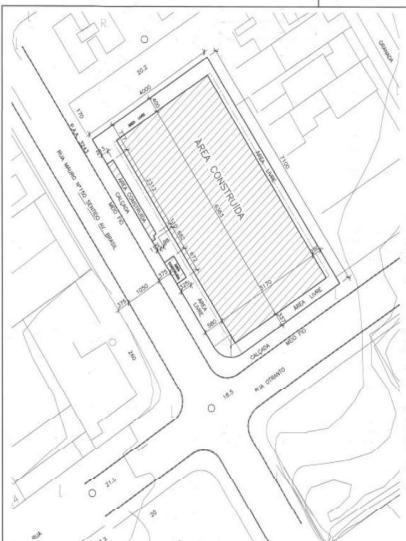
Em contato com o cliente, conseguimos obter planta onde indica a real delimitação da propriedade em estudo, junto com a divisão de área construída, conforme imagem a seguir:

De acordo com a referida planta, o terreno ocupado pelo prédio n.º 150 da Rua Mauro coincide com o encontrado na data da vistoria, ou seja, 71,00 metros de frente por 40,00 metros de fundos, totalizando a área de 2.840,00m².

Além disso, indica que a área construída total do bem é de 6.310,86m². coincidindo com o com a indicada no IPTU.

Desta forma, tudo leva a entender que provavelmente houve unificação do terreno descrito na matrícula do imóvel em estudo (5.714) com matrícula vizinha.

Entretanto, aconselhamos ao contratante que previamente a aceitação do bem em estudo em garantia de operações financeiras, solicite ao cliente a matrícula onde contemple o lote vizinho (16,00m de frente por 40,00m de fundos) e/ou atualização da matrícula 5.714 (onde delimite corretamente o terreno que a propriedade ocupa - 71,00m de frente por 40,00m de fundos).
