**LAUDO Nº 0400/2023 – NUTEC/DPF/GRA/PR**

**LAUDO DE PERÍCIA CRIMINAL FEDERAL  
(VEÍCULOS)**

O presente Laudo de Perícia Criminal Federal apresenta o resultado dos exames efetuados em 01 (um) automóvel marca VW, Gol 16V, portando placas CSF2847, de Chapada/RS, apresentado na Figura 1.

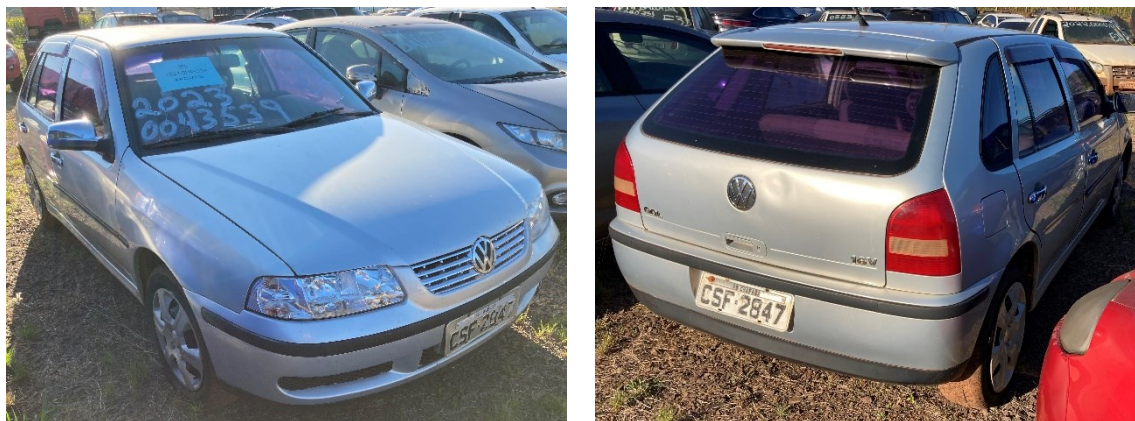
Figura 1 – Imagens do veículo questionado

O veículo examinado encontrava-se, ao tempo dos exames, em estado ruim de conservação e teve o seu valor estimado por esse Perito em R\$ 6.000,00 (seis mil reais).

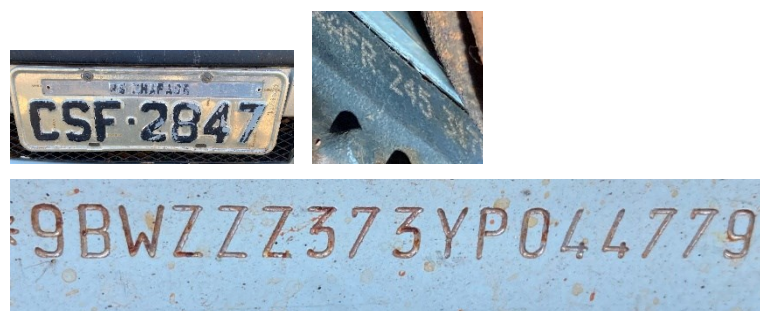
| Característica | Verificado no Veículo |
|---|---|
| <i>Numeração do motor</i> | AFR245317, sem sinais visíveis de adulteração - vide Figura 2 |
| <i>Numeração do chassi</i> | 9BWZZZ373YP044779, sem sinais visíveis de adulteração - vide Figura 2 |

Figura 2 – Imagens da placa dianteira do veículo, da numeração do motor e da numeração do chassi.

Não foram observados sinais de adulteração nos dados identificadores do veículo examinado.
