**LAUDO N° 0411/2023 – NUTEC/DPF/GRA/PR**

**LAUDO DE PERÍCIA CRIMINAL FEDERAL  
(VEÍCULOS)**

O presente Laudo de Perícia Criminal Federal apresenta o resultado dos exames efetuados em 01 (um) automóvel marca VW, modelo Jetta HL, portando placas FYS6I36, padrão Mercosul, apresentado na Figura 1.

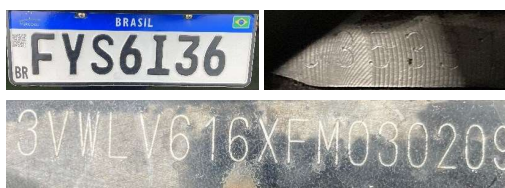
Figura 2 – Imagens da placa traseira do veículo, da numeração do motor (parcialmente visível) e da numeração do chassi

| <b>Característica</b> | <b>Verificado no Veículo</b> |
|---|---|
| <i>Placas</i> | Veículo portando as placas FYS6I36, padrão Mercosul – vide Figura 2 |
| <i>Numeração do motor</i> | CPL035391, sem sinais visíveis de adulteração - vide Figura 2 |
| <i>Numeração do chassi</i> | 3VWLV616XFM030209, sem sinais visíveis de adulteração - vide Figura 2 |

Não foram observados sinais de adulteração nos dados identificadores do veículo.

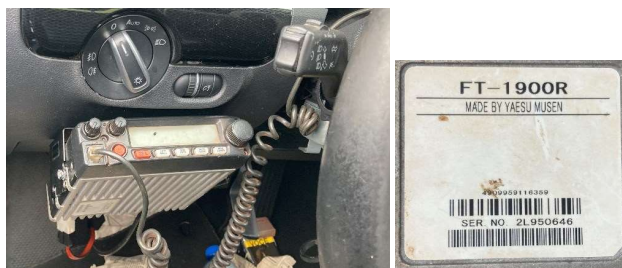
Figura 3 – Imagens do radiocomunicador instalado sob o console frontal e da etiqueta com modelo e número de série

| <b>Característica</b> | <b>Verificado no Veículo</b> |
|---|---|
| <i>Acessórios</i> | Películas escuras nos vidros; engate para reboque; veículo equipado com radiocomunicador Yaesu FT-1900R, número de série 2L950646 – vide Figura 3 |

O radiocomunicador encontrado no veículo foi retirado, embalado em envelope lacrado sob o número 03001096128, cadastrado no SISCRIM sob o registro Material 793/2023 e será encaminhado para os devidos exames periciais.
