**LAUDO Nº 0394/2023 – NUTEC/DPF/GRA/PR**

**LAUDO DE PERÍCIA CRIMINAL FEDERAL  
(VEÍCULOS)**

O presente Laudo de Perícia Criminal Federal apresenta o resultado dos exames efetuados em 01 (um) automóvel marca VW, modelo Golf Comfortline, portando placas OZX4C51, padrão Mercosul, apresentado na Figura 1.

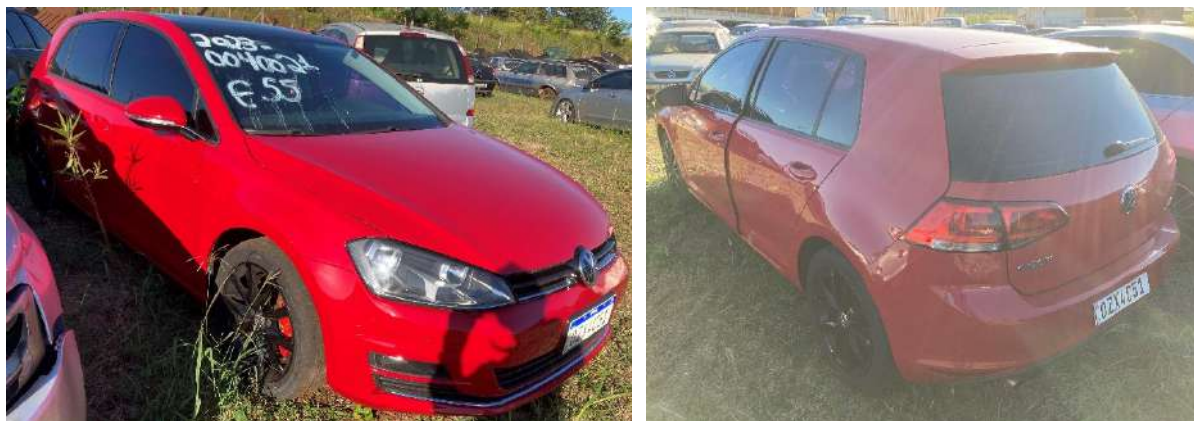
Figura 1 – Imagens do veículo questionado

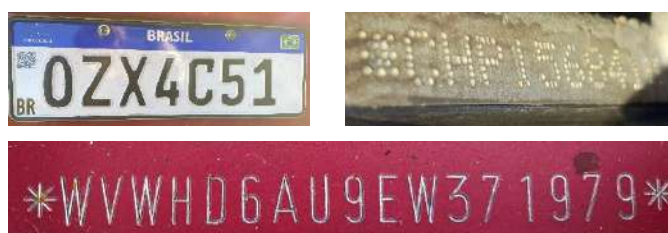
| <b>Característica</b> | <b>Verificado no Veículo</b> |
|---|---|
| <i>Numeração do motor</i> | CHP156841, sem sinais visíveis de adulteração - vide Figura 2 |
| <i>Numeração do chassi</i> | WVWHD6AU9EW371979, sem sinais visíveis de adulteração - vide Figura 2 |

Figura 2 – Imagens da placa traseira do veículo, da numeração do motor e da numeração do chassi.

Não foram observados sinais de adulteração nos dados identificadores do veículo examinado.
