**LAUDO N° 0429/2023 – NUTEC/DPF/GRA/PR**

**LAUDO DE PERÍCIA CRIMINAL FEDERAL  
(VEÍCULOS)**

O presente Laudo de Perícia Criminal Federal apresenta o resultado dos exames efetuados em 01 (um) automóvel marca GM, modelo Blazer 2.8 4x4, portando placas não originais CRW2A21, padrão Mercosul (placas originais MPV2544, padrão Mercosul), apresentado na Figura 1.

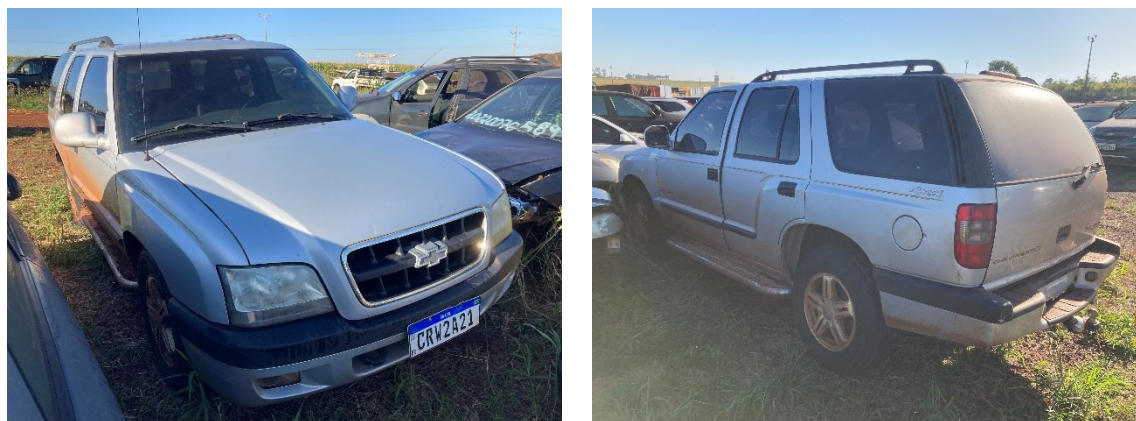
Figura 1 – Imagens do veículo questionado

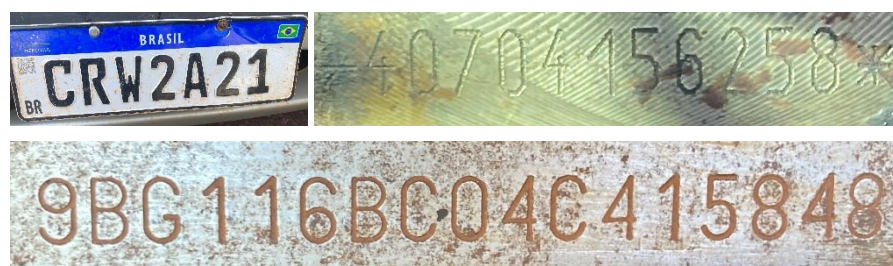
| <b>Característica</b> | <b>Verificado no Veículo</b> |
|---|---|
| <i>Placas</i> | Veículo portando placas não originais CRW2A21, padrão Mercosul (placas originais MPV2544, padrão Mercosul)– vide Figura 2 |
| <i>Numeração do motor</i> | 40704156258, sem sinais visíveis de adulteração - vide Figura 2 |
| <i>Numeração do chassi</i> | 9BG116BC04C415848, sem sinais visíveis de adulteração - vide Figura 2 |

Figura 2 – Imagens da placa dianteira do veículo, da numeração do motor e da numeração do chassi

Veículo portando placas não originais CRW2A21, padrão Mercosul. As placas correspondentes à numeração de chassi e de motor encontrados no veículo são MPV2544, padrão Mercosul e, segundo consta no INFOSEG, consta ocorrência de roubo/furto para tal veículo.
