**LAUDO Nº 0395/2023 – NUTEC/DPF/GRA/PR**

**LAUDO DE PERÍCIA CRIMINAL FEDERAL  
(VEÍCULOS)**

O presente Laudo de Perícia Criminal Federal apresenta o resultado dos exames efetuados em 01 (um) automóvel marca GM, modelo Captiva Sport FWD, portando placas IZX5A05, padrão Mercosul, apresentado na Figura 1.

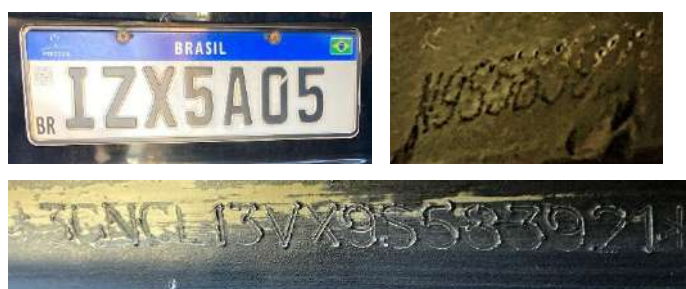
Figura 2 – Imagens da placa traseira do veículo, da numeração do motor (parcialmente visível na imagem) e da numeração do chassi.

| <b>Característica</b> | <b>Verificado no Veículo</b> |
|---|---|
| <i>Numeração do motor</i> | N9S583921, sem sinais visíveis de adulteração - vide Figura 2 |
| <i>Numeração do chassi</i> | 3GNCL13VX9S583921, sem sinais visíveis de adulteração - vide Figura 2 |

Na sequência, foi verificada a presença de etiqueta com o número VIS (*Vehicle Identification Section*)<sup>4</sup> bem como gravação do número em seus vidros, não sendo constatados indícios visíveis de adulteração.

Não foram observados sinais de adulteração nos dados identificadores do veículo examinado.
