**LAUDO Nº 0364/2023 – NUTEC/DPF/GRA/PR**

**LAUDO DE PERÍCIA CRIMINAL FEDERAL  
(VEÍCULOS)**

É objeto deste Laudo o veículo terrestre da espécie ESPECIAL, tipo CAMINHONETE, categoria PARTICULAR, marca CHEVROLET, modelo S10 LT FD2, ano de fabricação 2013, ano modelo 2013, de coloração predominante BRANCA, combustível FLEX (álcool/gasolina) e identificado pelas placas OMS9B23 (Brasil – Placa Padrão Mercosul. Conforme documentação disponibilizada ao Perito, o veículo questionado trata-se daquele relacionado no item “2” do Termo de Apreensão (TA) nº 1213245/2023-DPF/GRA/PR (Apreensão nº 0128/2023), datado de 27/03/2023 e lavrado na DPF/GRA/PR.

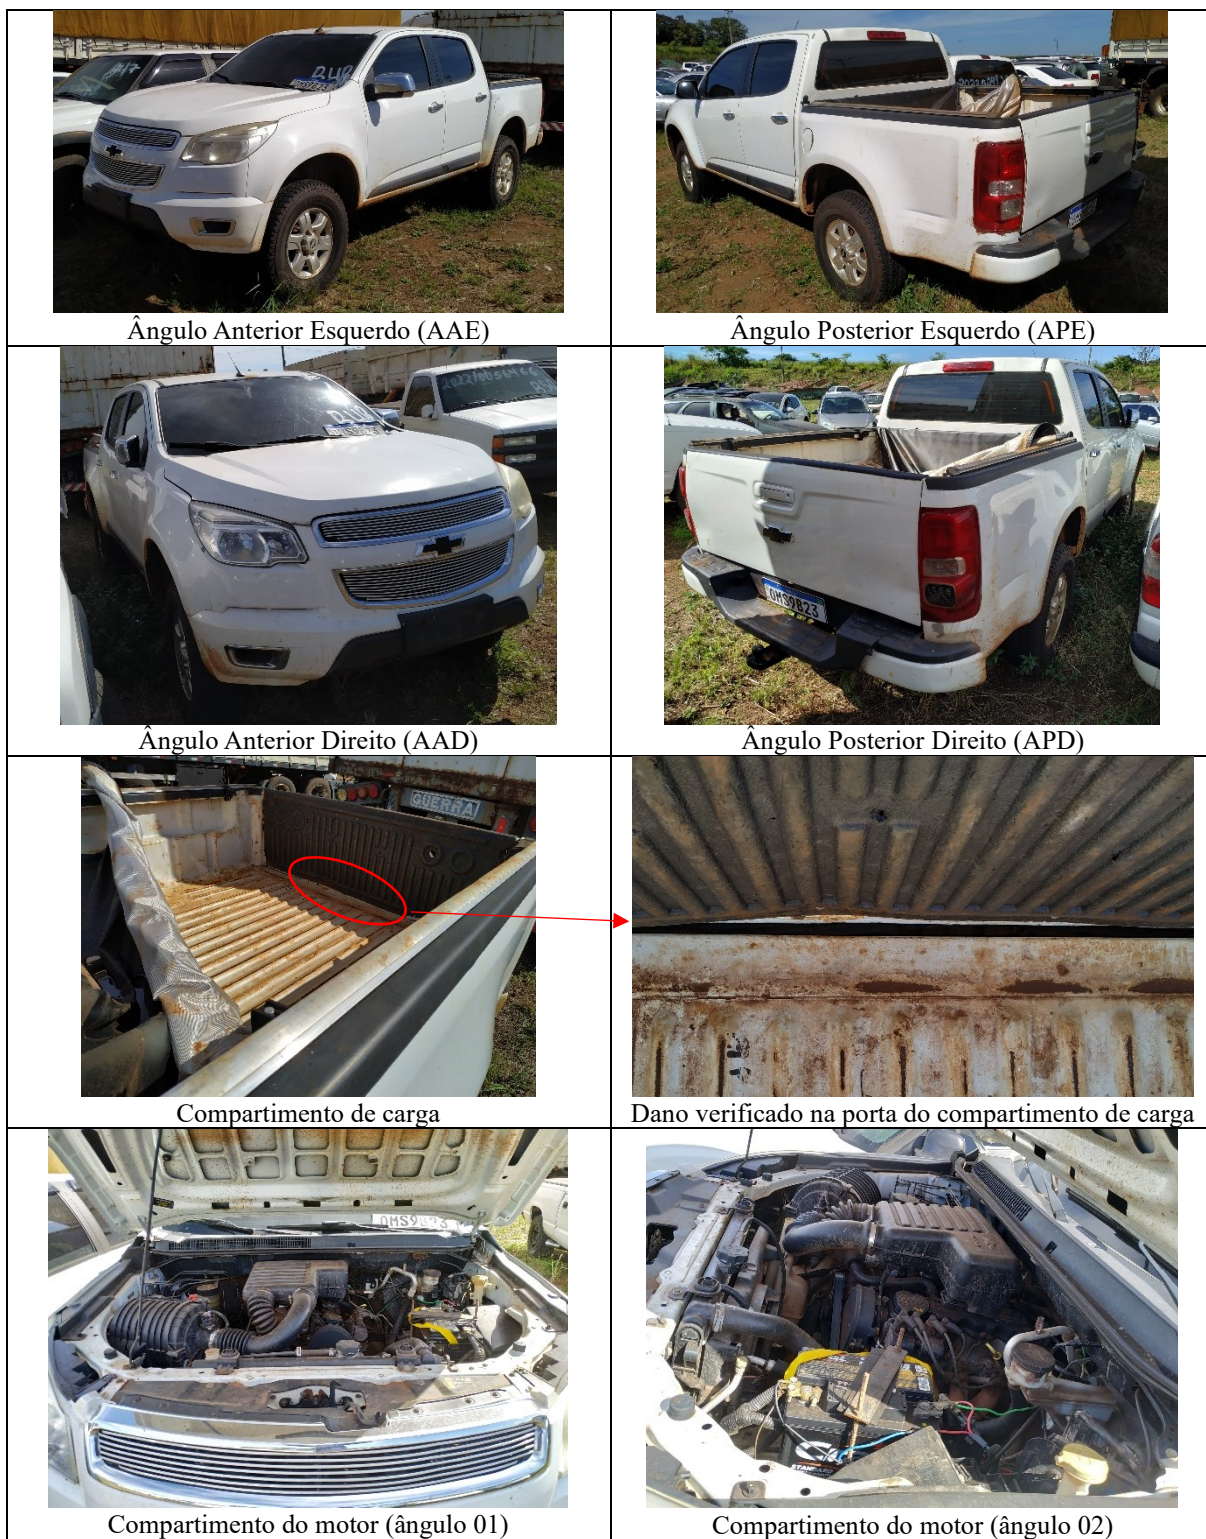
- a) O veículo examinado encontrava-se em estado de conservação regular, apresentado, externamente, além de sinais de desgaste natural, dano (entortamento) da porta do compartimento de carga, conforme ilustrado na figura 1.

**Figura 1:** Imagens ilustrativas do exterior, compartimento de carga e compartimento do motor do veículo questionado, com destaque para dano (entortamento) constatado na tampa do compartimento de carga.

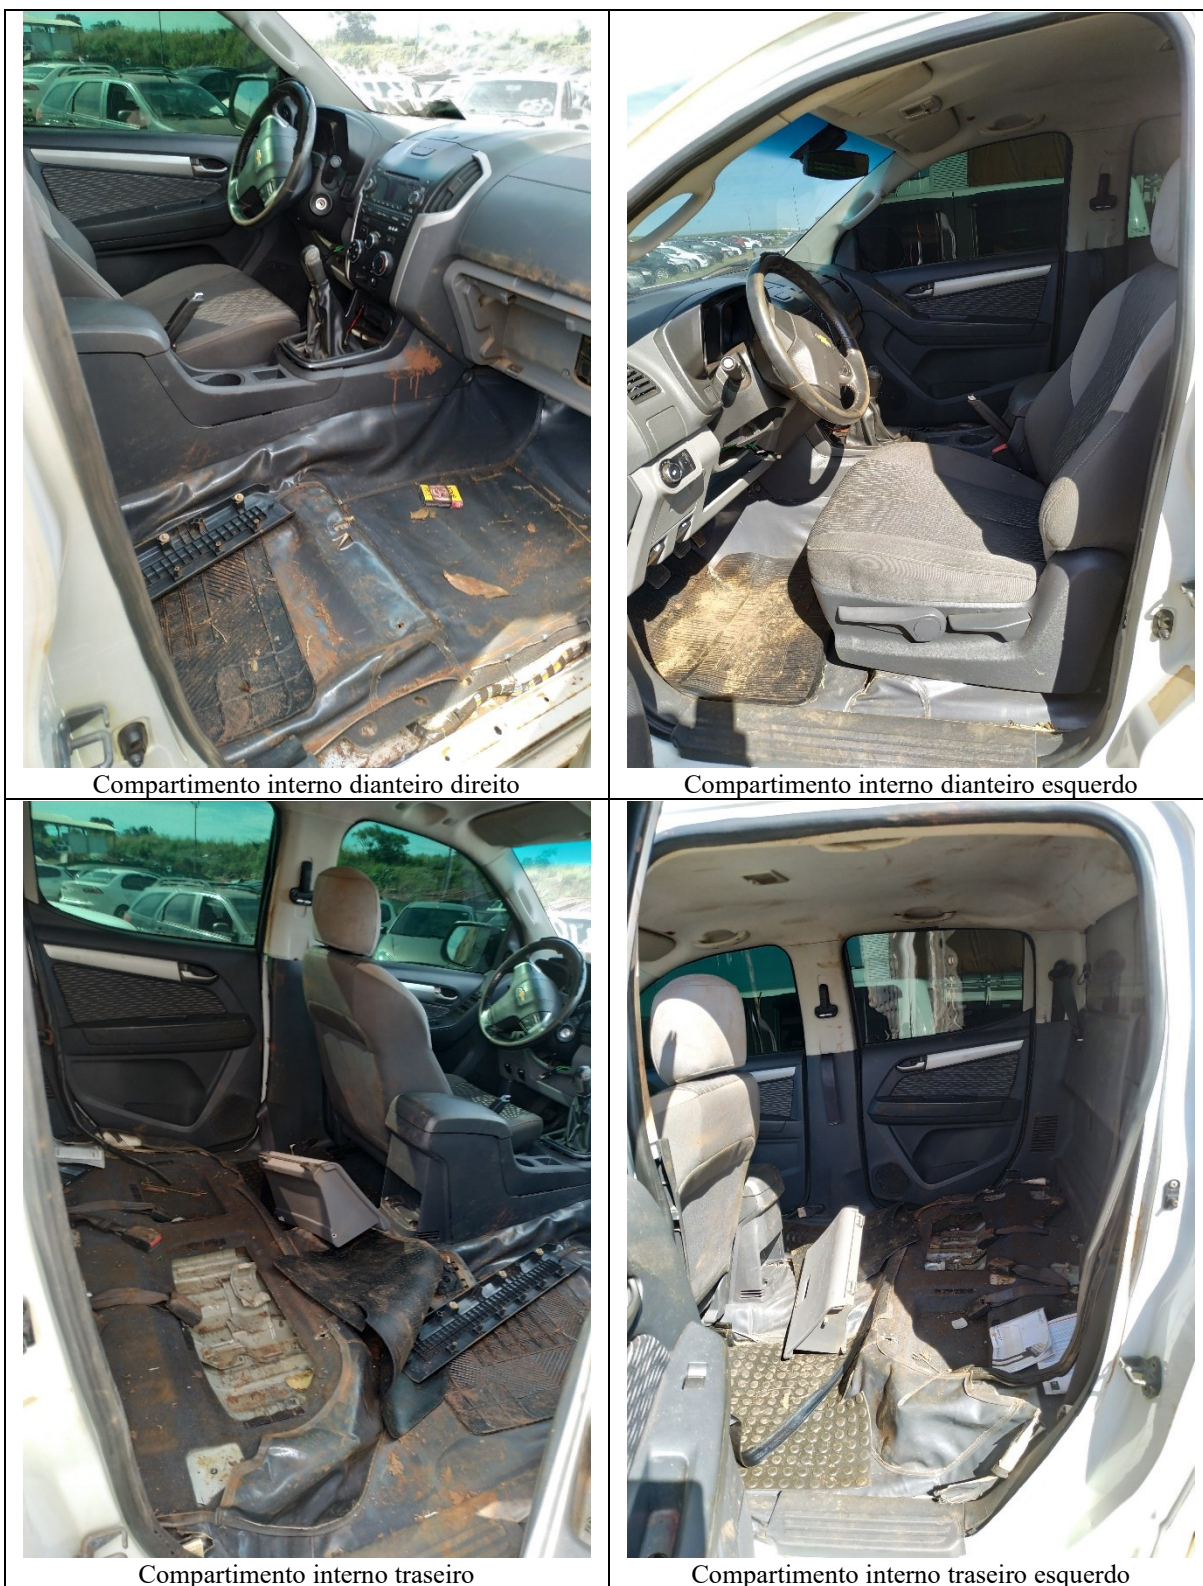
- b) Internamente no veículo verificou-se que os bancos traseiro e dianteiro direito encontravam-se ausentes, além de danos a diversos acabamentos, conforme ilustrado na figura 2

**Figura 2:** Imagens ilustrativas do interior do veículo questionado.

Na ocasião dos exames, os bancos dianteiro direito e traseiro do veículo apresentavam-se ausentes, podendo ser acondicionadas mercadorias ou entorpecentes nos espaços adicionais criados pela remoção destes componentes.

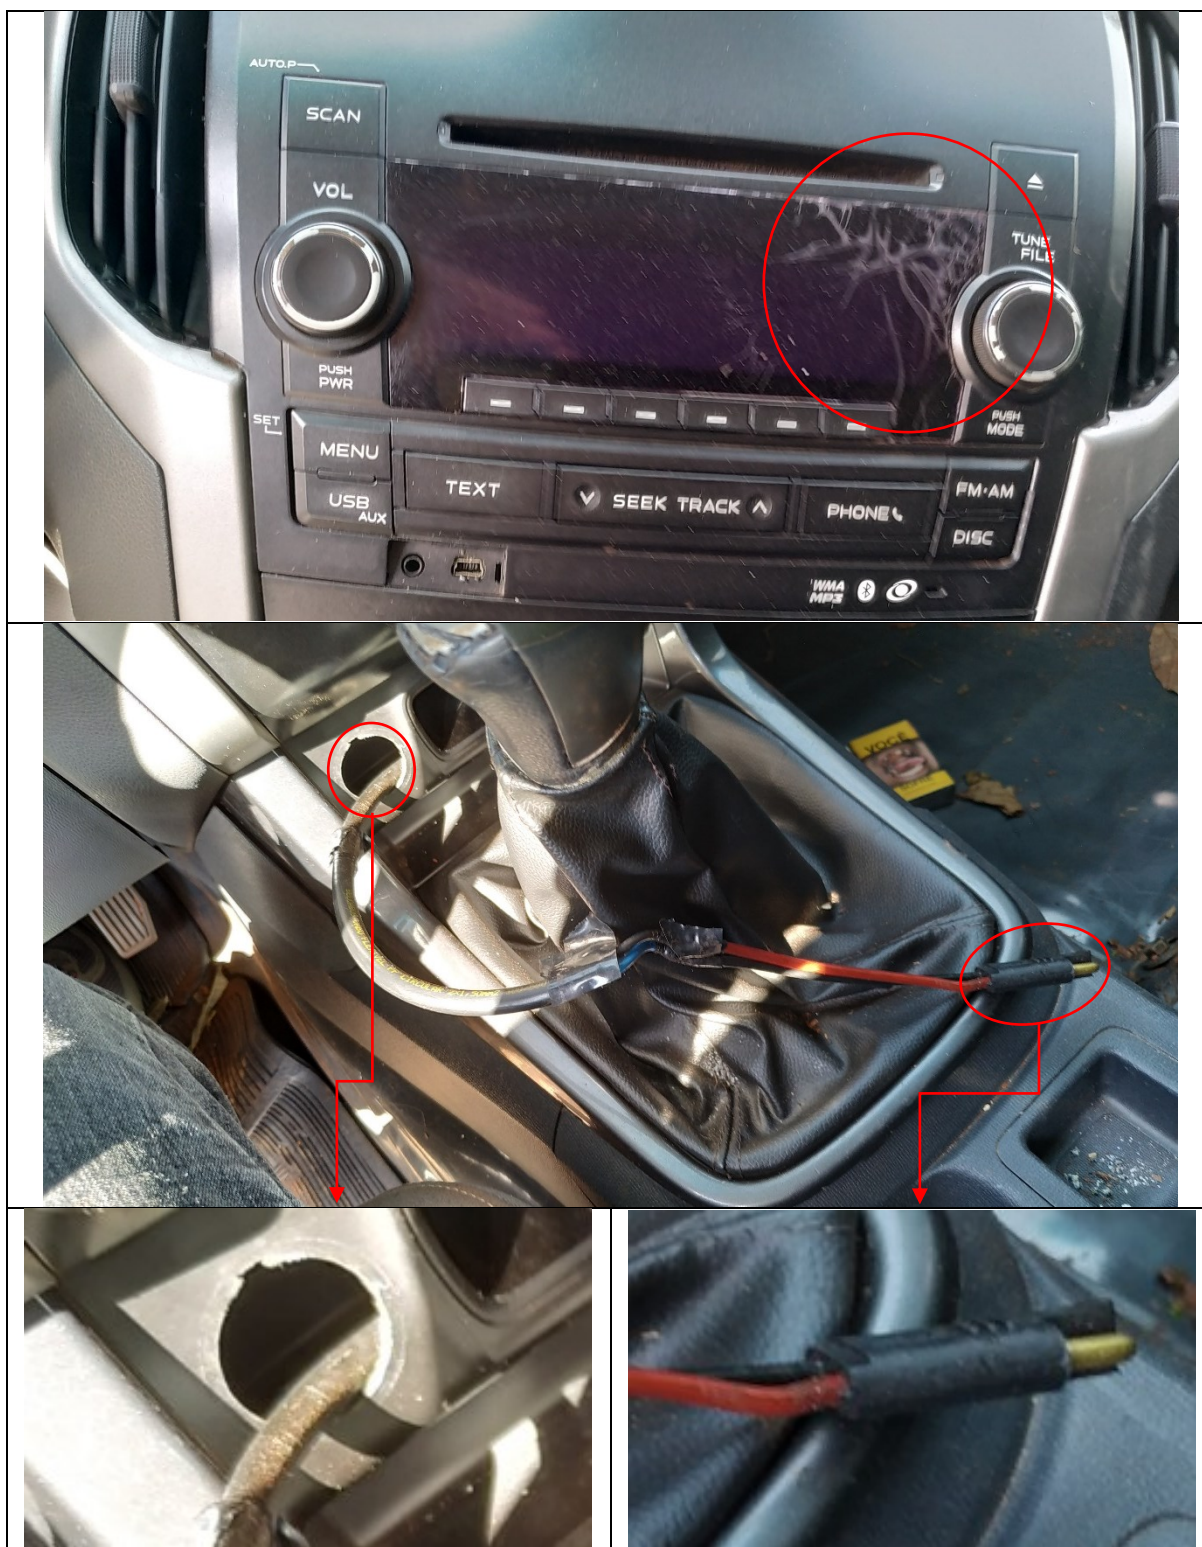
- c) O veículo contava com equipamento de sonorização automotiva de fábrica, apresentando danos (riscos) no mostrador. Além disso, constatou-se a

presença de cabos elétricos aparentemente adaptados ao veículo, conforme ilustrado na figura 3.

**Figura 3:** Imagens ilustrativas do equipamento de sonorização de fábrica e cabos elétricos aparentemente adaptados verificados no interior do veículo examinado.

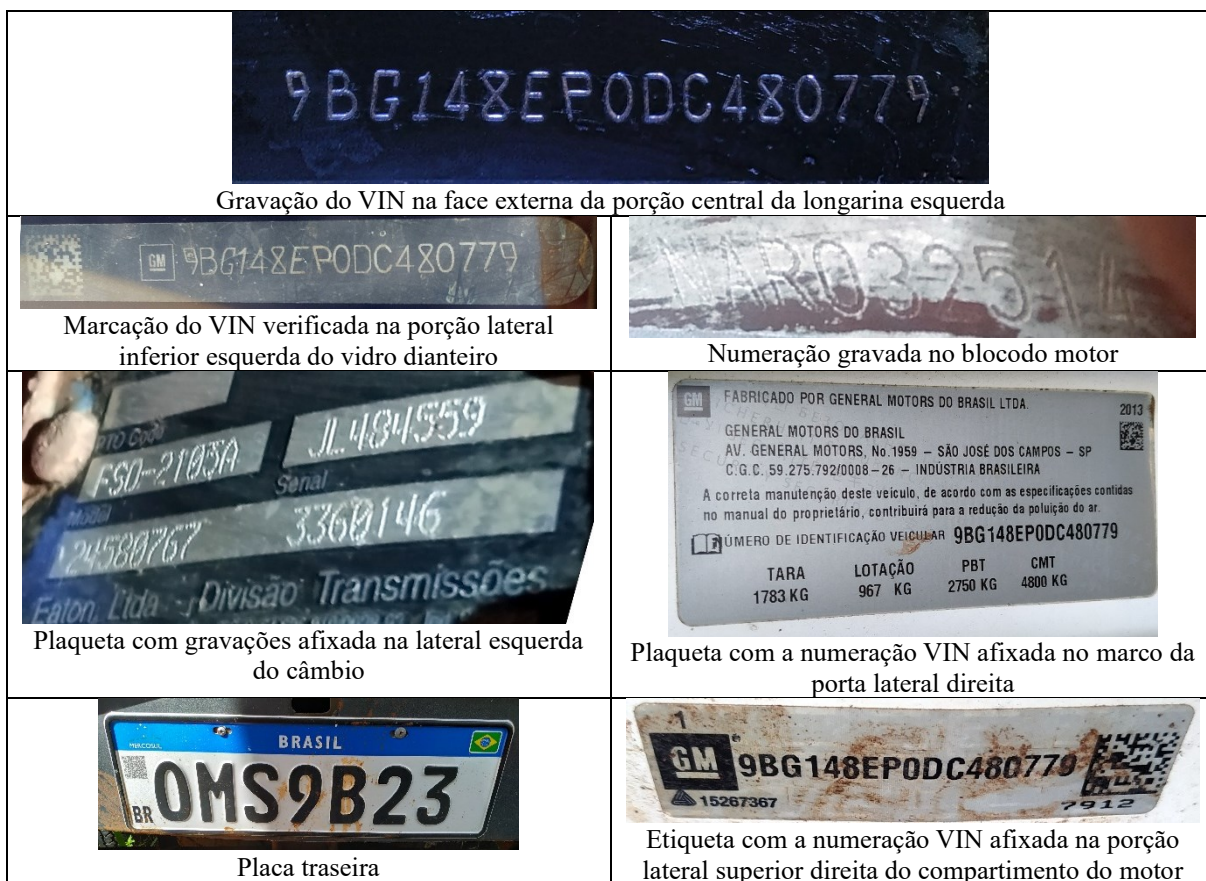
d) NÃO foram verificados elementos indicativos de adulteração das numerações identificadoras referentes ao VIN<sup>3</sup> (9BDG148EP0DC480779), ao VIS<sup>3</sup>, motor (NAR032514) e câmbio (JL484559) gravadas ou afixadas na estrutura do veículo examinado. Além disso, os dados identificadores verificados na estrutura do veículo **são coerentes** com os registros constantes da base de dados do sistema INFOSEG para o veículo de placas OMS9123. Menciona-se, por oportuno, que a aparente divergência entre a placa afixada fisicamente ao veículo (OMS9B23) e os dados referentes à placa constantes do sistema INFOSEG (OMS9123) podem ser explicados em função da mudança da placa anterior do veículo para novo modelo de placa padrão Mercosul adotado no Brasil a partir de 31/01/2020.

**Figura 3:** Imagens ilustrativas dos principais elementos individualizadores verificados na estrutura do veículo examinado.

NÃO foram verificados elementos indicativos de alteração ou adulteração das numerações identificadoras do veículo examinado.
