**LAUDO Nº 0460/2023 – NUTEC/DPF/GRA/PR**

**LAUDO DE PERÍCIA CRIMINAL FEDERAL  
(VEÍCULOS)**

O presente Laudo de Perícia Criminal Federal apresenta o resultado dos exames efetuados em 01 (um) automóvel marca Fiat, modelo Palio Attractiv 1.4, portando placas MKA2D82, padrão Mercosul, apresentado na Figura 1.

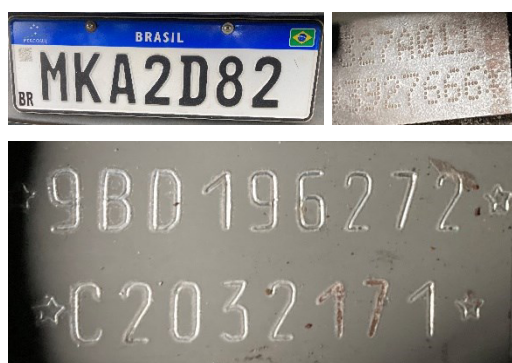
Figura 2 – Imagens da placa traseira do veículo, da numeração do motor (parcialmente visível) e da numeração do chassi

| <b>Característica</b> | <b>Verificado no Veículo</b> |
|---|---|
| <i>Placas</i> | Veículo portando as placas MKA2D82, padrão Mercosul – vide Figura 2 |
| <i>Numeração do motor</i> | 327A0113927666, sem sinais visíveis de adulteração - vide Figura 2 |
| <i>Numeração do chassi</i> | 9BD196272C2032171, sem sinais visíveis de adulteração - vide Figura 2 |

Na sequência, foi verificada a presença de etiqueta com o número VIS (*Vehicle Identification Section*)<sup>4</sup> bem como gravação do número em seus vidros, não sendo constatados indícios visíveis de adulteração.
