LAUDO Nº 0654/2023 – NUTEC/DPF/GRA/PR

**LAUDO DE PERÍCIA CRIMINAL FEDERAL
(VEÍCULOS)**

Trata-se do objeto deste Laudo o veículo terrestre tipo AUTOMÓVEL, categoria PARTICULAR, espécie PASSAGEIRO, marca FORD, modelo KA SE 1.0 HAC, ano de fabricação 2019, ano modelo 2020, de coloração predominante BRANCA e ostentando placas EVV8E02 (Brasil – Placa Padrão Mercosul), o qual, na ocasião dos exames, encontrava-se

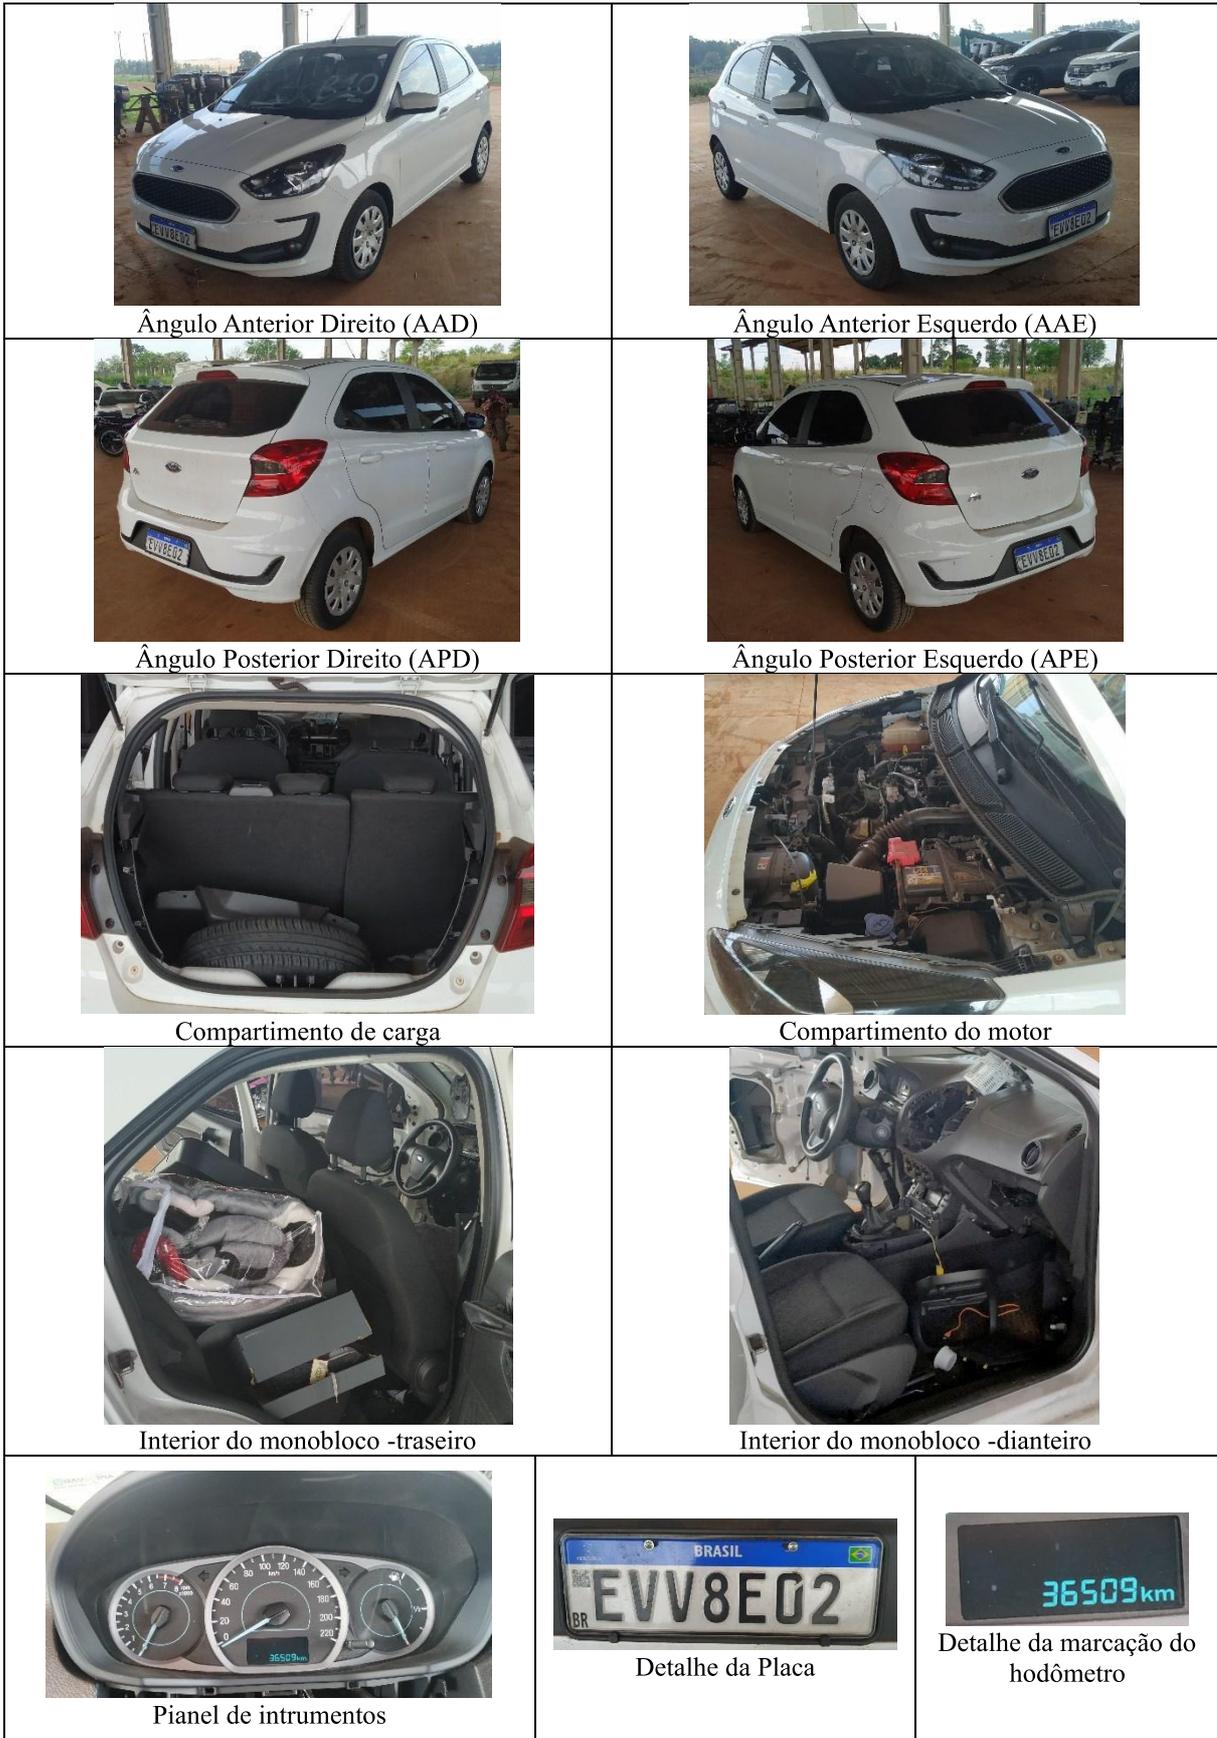
Efetuados os exames, entende-se relevante consignar que o veículo examinado se encontrava em estado ótimo estado de conservação, apresentado apenas sinais de desgaste natural. Entretanto, os acabamentos e forrações internos do veículo apresentavam-se removidos e depositados no interior do monobloco, expondo compartimentos do veículo de modo a criar espaços onde é possível transportar itens de forma dissimulada, inclusive substâncias entorpecentes ou mercadorias. Em que pese o exposto, NÃO foi constatada, na extensão dos exames realizados, a presença de mercadorias ou substâncias entorpecentes em seu interior. Neste contexto, é importante ressaltar ainda que o veículo examinado apresenta ainda inúmeras outras possibilidades para transporte de itens de forma dissimulada no interior de diversos de seus compartimentos originais, os quais não foram desmontados na extensão dos exames realizados.

Figura 1: Imagens ilustrativas do veículo examinado.

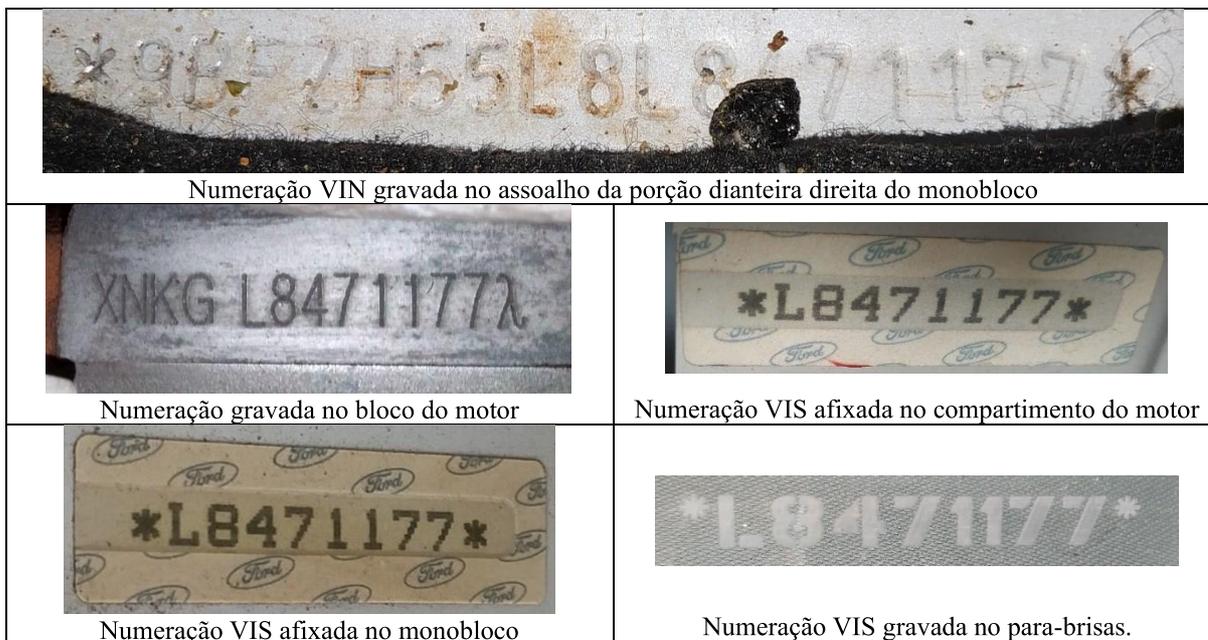
NÃO foram verificados elementos indicativos de adulteração das numerações identificadoras referentes ao VIN³ (9BFZH55L8L8471177), VIS³ (L8471177) e do motor (XNKG L8471177) gravadas ou afixadas na estrutura do veículo examinado. Além disso, os dados identificadores verificados na estrutura do veículo **são coerentes** com os registros constantes da base de dados do sistema INFOSEG para o veículo de placas EVV8E02.

Figura 2: Imagens ilustrativas dos principais elementos individualizadores verificados na estrutura do veículo examinado.
