**LAUDO Nº 678/2023 – NUTEC/DPF/GRA/PR**

**LAUDO DE PERÍCIA CRIMINAL FEDERAL  
(VEÍCULOS)**

O presente Laudo de Perícia Criminal Federal apresenta o resultado dos exames efetuados em veículo da marca FORD, modelo ECOSPORT XLS 1.6 FLEX, ostentando placas DSU1H64 Mercosul/Brasil, exposto na Figura 1.

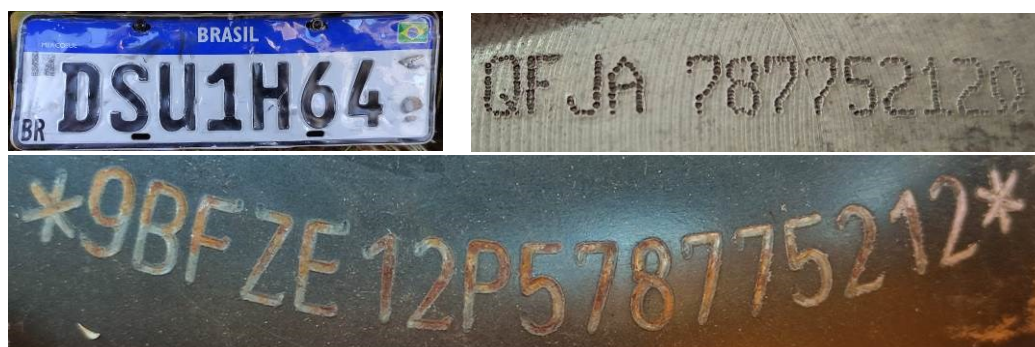
Figura 2 – Dados identificadores do veículo:  
Placa traseira e numeração de motor (acima) e numeração do chassi (abaixo) – sem sinais visíveis de adulteração

Constatou-se, na sequência, a presença de etiqueta com o número VIS<sup>3</sup>, na torre do amortecedor dianteiro direito e na coluna da porta do caroneiro, sem indícios de adulteração.

Nos vidros das portas dianteiras (motorista e caroneiro), da porta do passageiro (porta posterior lateral esquerda) e traseiro (vidro vigia) foram constatadas gravações do número VIS, sem sinais de adulteração. No para-brisa e no vidro da porta do passageiro (porta posterior lateral direita), não foram localizadas as gravações.
