LAUDO PERICIAL

LAUDO Nº 1441/2023- NUTEC/DPF/FIG/PR

**LAUDO DE PERÍCIA CRIMINAL FEDERAL
(VEÍCULOS)**

Caminhão Mercedes Benz L 1113 de placas ADK7F28 (Figura 1).

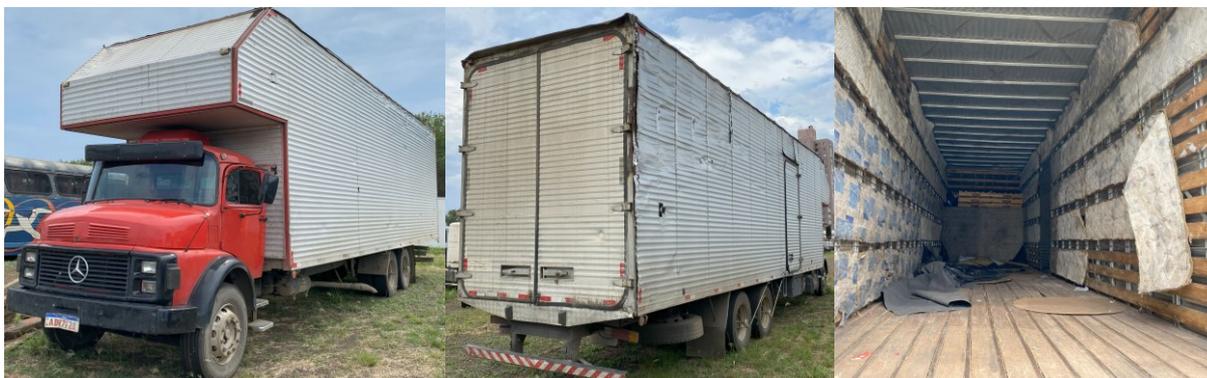
Figura 1 – Veículo.

<i>Hodômetro</i>	326.783,3 km.
<i>Estado de conservação</i>	Péssimo
<i>Avarias</i>	Cardã quebrado. Acabamento interno danificado. Danos na lataria Pintura oxidada. Painel quebrado.
<i>Valor Comercial</i>	R\$ 30.000,00 (trinta mil)

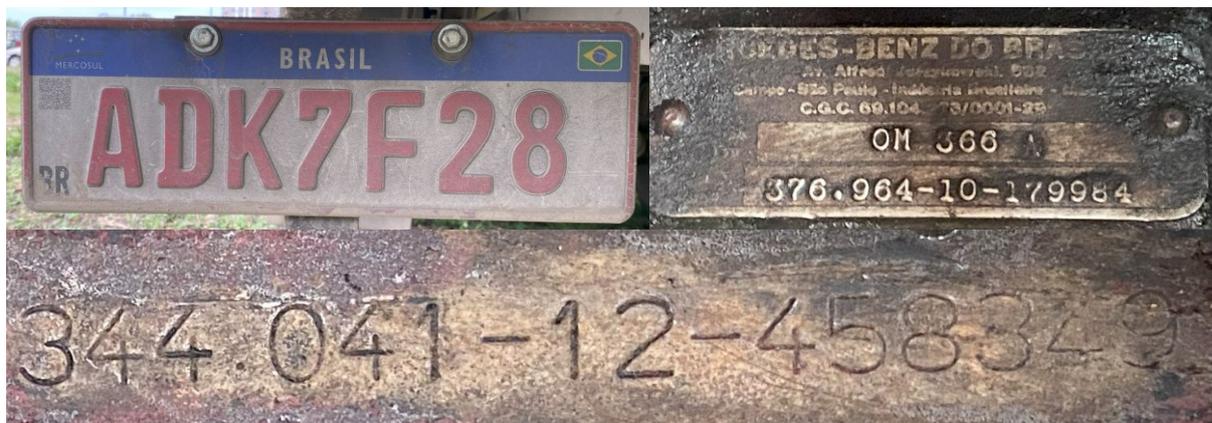
Figura 2 – Dados identificadores

<i>Peça</i>	<i>Numeração</i>	<i>Localização e observações</i>
<i>Placas</i>	ADK7F28	Placa Mercosul
<i>Chassi</i>	34404112458349	Longarina direita em região próxima ao eixo dianteiro
<i>Motor</i>	376.964-10-179984	Em plaqueta na lateral direita do bloco, sem registro na Rede Infoseg.

Nas imagens a placa traseira, a plaqueta com a numeração de motor e a gravação da numeração de chassi.

Não foram observados sinais visíveis de adulteração nos dados identificadores do veículo.
