**LAUDO N° 1625/2023 – NUTEC/DPF/FIG/PR**

**LAUDO DE PERÍCIA CRIMINAL FEDERAL  
(VEÍCULOS)**

Neste Laudo serão descritos os exames realizados no veículo marca/modelo **GM/Agile LT de placa MGS1E19 (BRASIL)**, mostrado a seguir:

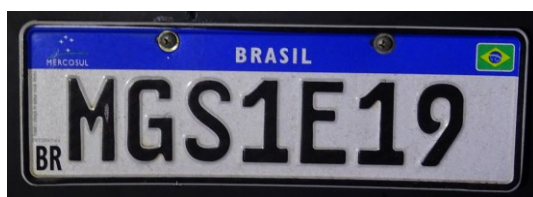
Figura 2 - Placa traseira do veículo.

| <b>Peça</b> | <b>Numeração localizada no veículo</b> | <b>Localização e observações</b> |
|---|---|---|
| <i>Placas</i> | <b>MGS1E19 (BRASIL)</b> | A placa ao lado encontrava-se no veículo no momento dos exames. |

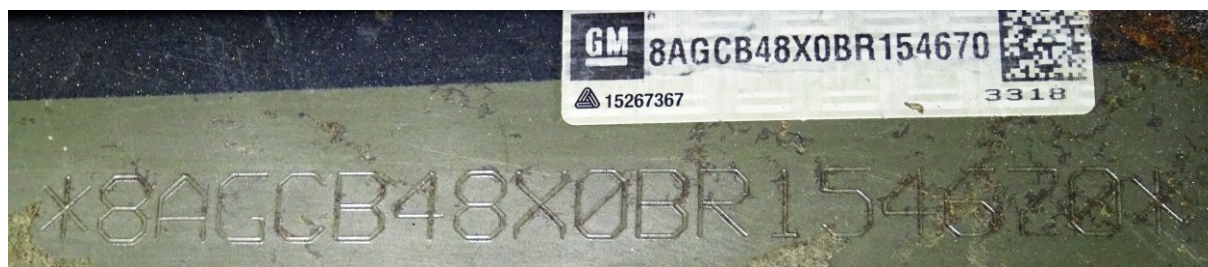
Figura 3 - Numeração do chassi.

| <b>Peça</b> | <b>Numeração localizada no veículo</b> | <b>Localização e observações</b> |
|---|---|---|
| <i>Chassi</i> | 8AGCB48X0BR154670 | A numeração estava presente no assoalho dianteiro direito e não estava adulterada, mas não confere com a placa do veículo. Quando a numeração foi utilizada como critério de busca no Infoseg, constatou-se que o veículo examinado corresponde ao <b>GM/Agile LT de placa ATD3A29 (BRASIL), com ocorrência de roubo/furto</b> e que teve suas placas originais trocadas, processo conhecido como clonagem. |

A numeração estava presente no assoalho dianteiro direito e não estava adulterada, mas não confere com a placa do veículo. Quando a numeração foi utilizada como critério de busca no Infoseg, constatou-se que o veículo examinado corresponde ao GM/Agile LT de placa ATD3A29 (BRASIL), **com ocorrência de roubo/furto** e que teve suas placas originais trocadas, processo conhecido como clonagem. A numeração de motor estava presente em baixo relevo na face anterior, apresentava-se íntegra e corresponde ao esperado para o veículo GM/Agile LT de placa ATD3A29 (BRASIL). Outros dados referentes ao veículo analisado são mostrados na seção IV.

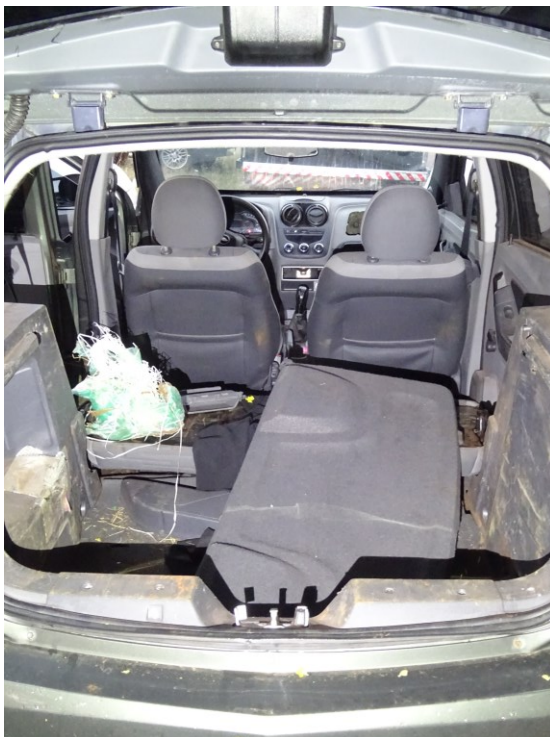
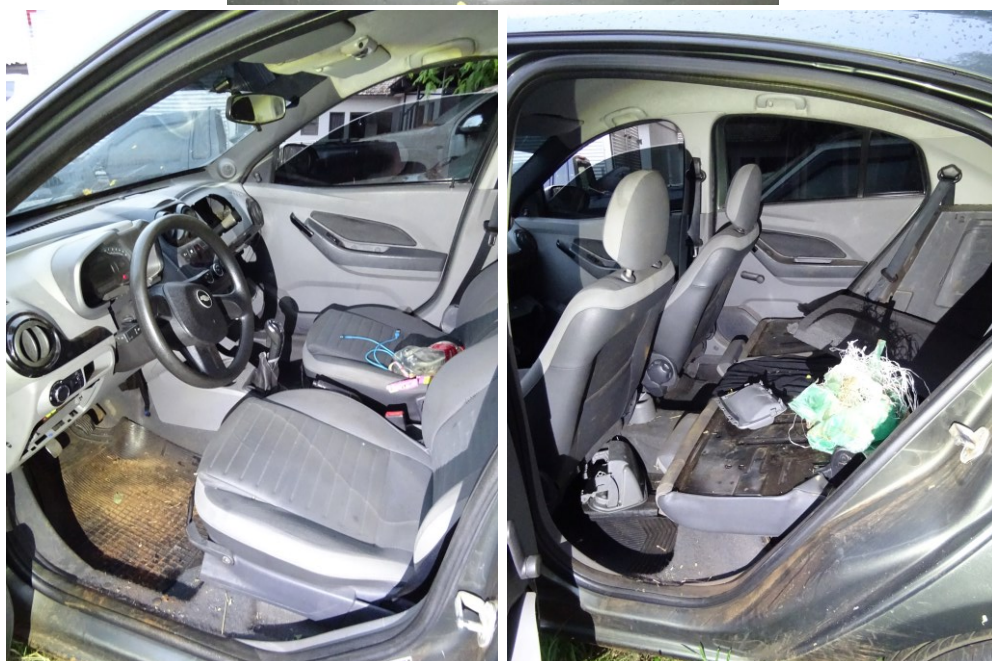
Figura 5 - Interior do veículo.

| <i>Avarias</i> | O veículo não possuía parte do banco traseiro. |

No momento dos exames não foram encontrados locais preparados para a ocultação de mercadorias/drogas, seja através de compartimentos existentes na própria estrutura do veículo, seja através da adaptação de componentes, como os interiores dos para-choques, dos para-lamas, das forrações, do assoalho e do tanque de combustível, sendo que algumas peças e estruturas podem ser examinadas apenas por meio de sua destruição e/ou a partir de ferramentas e mão-de-obra especializada. Ademais, a ausência de bancos aumenta a capacidade de carga de materiais de dimensões compatíveis.

O estado de conservação do veículo era regular e o valor comercial foi estimado em aproximadamente R\$ 27.400,00 (vinte e sete mil e quatrocentos reais) para um veículo em bom estado de conservação. O veículo não possuía parte do banco traseiro.
