**LAUDO Nº 0410/2023 – NUTEC/DPF/GRA/PR**

**LAUDO DE PERÍCIA CRIMINAL FEDERAL  
(VEÍCULOS)**

O presente Laudo de Perícia Criminal Federal apresenta o resultado dos exames efetuados em 01 (um) automóvel marca Chevrolet, modelo S10 CTDI LTZ, portando placas RHK5A40, de padrão Mercosul, apresentado na Figura 1.

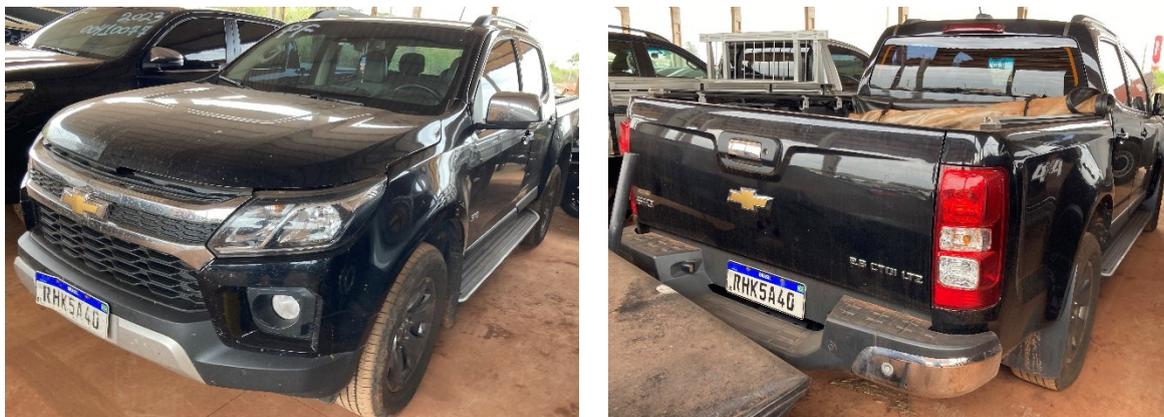
Figura 1 – Imagens do veículo questionado

O veículo examinado encontrava-se, ao tempo dos exames, em bom estado de conservação e teve o seu valor estimado por esse Perito em R\$ 220.000,00 (duzentos e vinte mil reais).

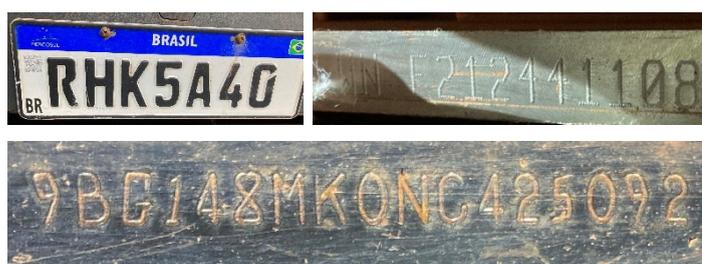
Figura 2 – Imagens da placa traseira do veículo, da numeração do motor e da numeração do chassi

Na sequência, foi verificada a presença de etiqueta com o número VIS (*Vehicle Identification Section*)<sup>4</sup> bem como gravação do número em seus vidros, não sendo constatados indícios visíveis de adulteração.

Não foram observados sinais de adulteração nos dados identificadores do veículo.
