**LAUDO N° 674/2023 – NUTEC/DPF/GRA/PR**

**LAUDO DE PERÍCIA CRIMINAL FEDERAL  
(VEÍCULOS)**

No dia 11/10/2023, em atenção à solicitação supracitada, o Perito signatário deste laudo examinou o veículo da marca Renault, portando placas de identificação MLW – 8928, apreendido conforme consta no item 2 do Termo de Apreensão n.º 2963802/2023 (Apreensão n.º 334/2023), lavrado na Delegacia de Polícia Federal em Guaíra/PR, em 23/07/2023.

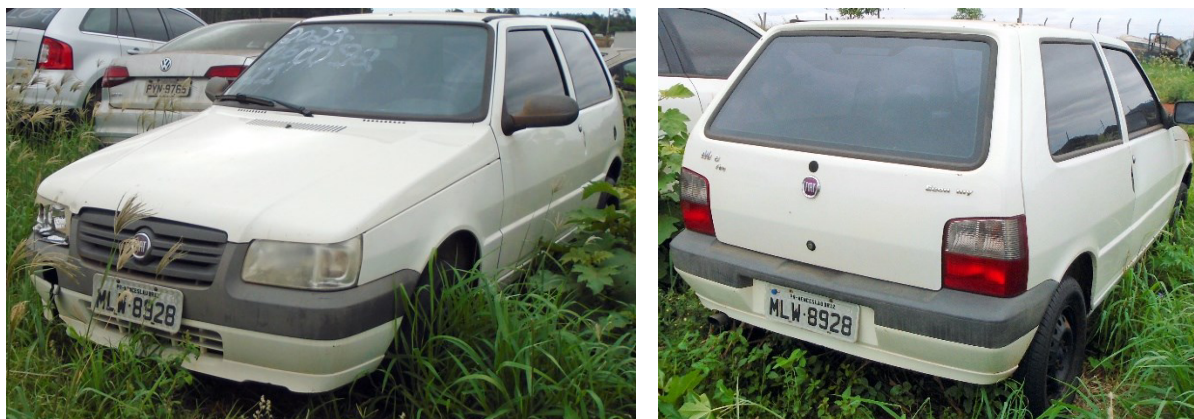
**Figura 1** – Veículo questionado.

O presente Laudo apresenta o resultado dos exames efetuados no veículo referido na seção I - HISTÓRICO (Figura 1).

| CARACTERÍSTICAS | |
|---|---|
| <b>Estado de conservação:</b> Ruim. Como característica do estado de conservação citam-se ausência de bancos e ferrugem profunda em pontos da lataria | |

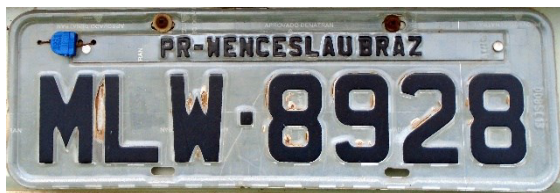
3.a: Placa traseira

Examinando macroscopicamente, com vista desarmada e com auxílio de iluminação natural e artificial, a superfície reservada ao Número de Identificação Veicular (VIN) e numeração de motor do veículo em questão, bem como os caracteres alfanuméricos gravados em baixo-relevo (Figura 3), não foram identificados sinais de adulterações na numeração VIN ou na numeração do motor.

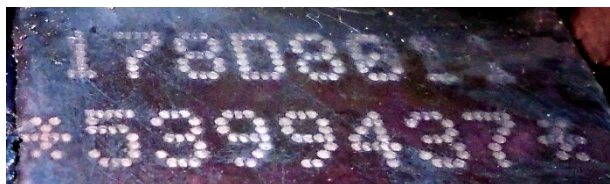
3.b: Número do motor

<sup>5</sup> Essa numeração não consta e difere da cadastrada no Sistema Sinesp/Infoseg, que é 146E10111802396.

Não foram encontradas evidências de adulteração nos dados identificadores (Número de Identificação Veicular – VIN e número do motor). Entretanto a numeração do motor ostentada pelo veículo não consta e difere da cadastrada no Sistema Sinesp/Infoseg, que é 146E10111802396.
