**LAUDO Nº 0868/2023 – NUTEC/DPF/GRA/PR**

**LAUDO DE PERÍCIA CRIMINAL FEDERAL  
(VEÍCULOS)**

O presente Laudo de Perícia Criminal Federal apresenta o resultado dos exames efetuados em 01 (um) automóvel marca Toyota, modelo Corolla XEI 1.8 Flex, portando placa AVZ4808, do município de Mundo Novo/MS, apresentado na Figura 1.

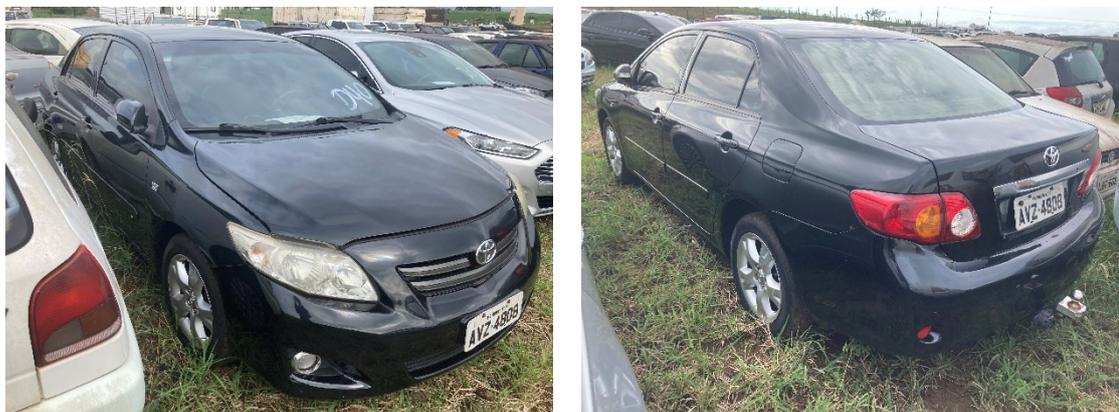
Figura 1 – Imagens do veículo questionado

O veículo examinado encontrava-se, ao tempo dos exames, em estado regular de conservação e teve o seu valor estimado por esse Perito em R\$ 40.000,00 (quarenta mil reais).

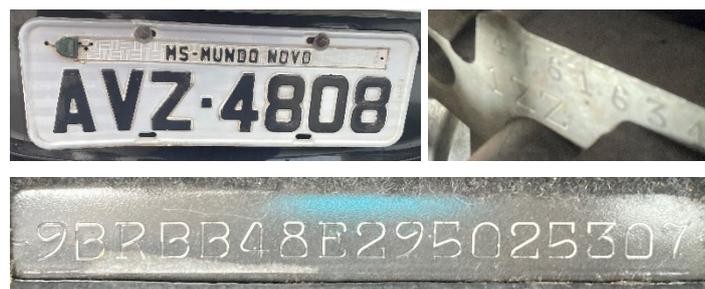
Figura 2 – Imagens da placa traseira, da numeração do motor e da numeração do chassi.

Na sequência, foi verificada a numeração VIS (*Vehicle Identification Section*)<sup>4</sup> em seus vidros e em etiquetas adesivas, não sendo constatados indícios visíveis de adulteração.

Não foram observados sinais de adulteração nos dados identificadores do veículo examinado.
