LAUDO Nº 0817/2023 – NUTEC/DPF/GRA/PR

**LAUDO DE PERÍCIA CRIMINAL FEDERAL
(VEÍCULOS)**

O presente Laudo apresenta o resultado dos exames efetuados em um veículo da marca Renault, modelo Logan, portando placas AYD-5573, apresentado na Figura 1.

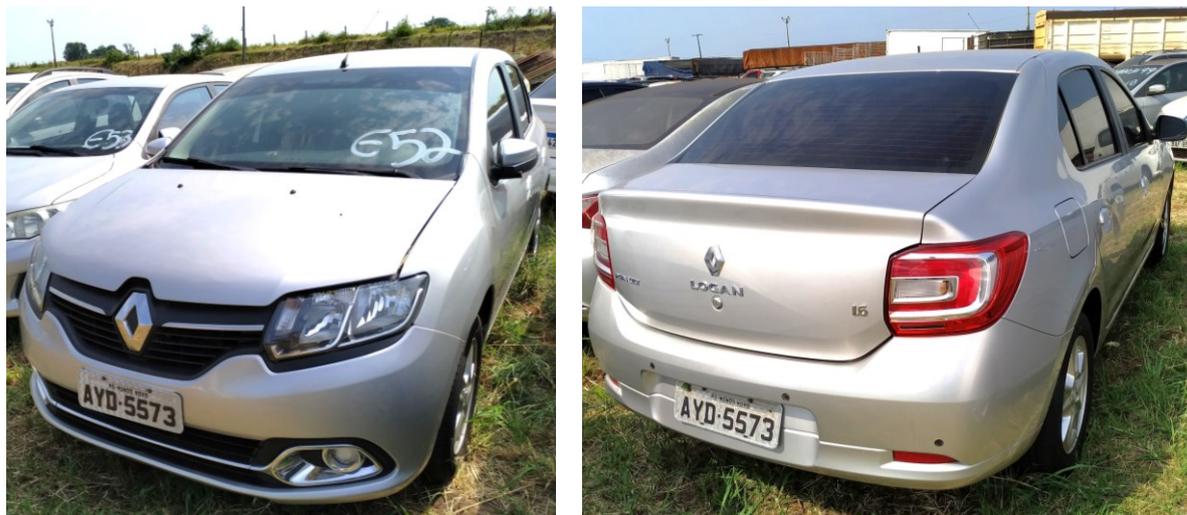
Figura 1 – Imagem frontal e traseira do veículo examinado

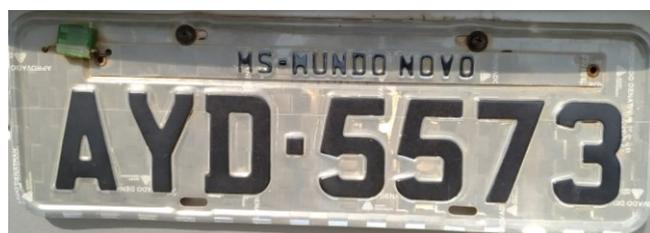
| Característica | |
|---|---|
| <i>Placas</i> | AYD5573 Sem sinais aparentes de adulteração |
| <i>Numeração do chassi</i> | 93Y4SRD64EJ264374 Em gravação no assoalho em frente ao passageiro, sem sinais aparentes de adulteração |
| <i>Numeração do motor</i> | K7MM764Q095922 Em gravação no bloco do motor, sem sinais aparentes de adulteração |

Figura 2 – Dados identificadores do veículo

Placa traseira, nº do motor e nº do chassi.

Não foram encontrados sinais de adulteração nos Números de Identificação Veicular (NIV) e demais elementos identificadores do veículo objeto de exame do presente Laudo.
