LAUDO Nº 845/2023 – NUTEC/DPF/GRA/PR

**LAUDO DE PERÍCIA CRIMINAL FEDERAL
(VEÍCULOS)**

O presente Laudo de Perícia Criminal Federal apresenta o resultado dos exames efetuados em um veículo da marca FIAT, modelo STRADA WK CC E, placas RDX4J63 (modelo Mercosul), apresentado na Figura 1. O veículo corresponde ao item 2 do Termo de Apreensão nº 4267077/2023-DPF/GRA/PR.

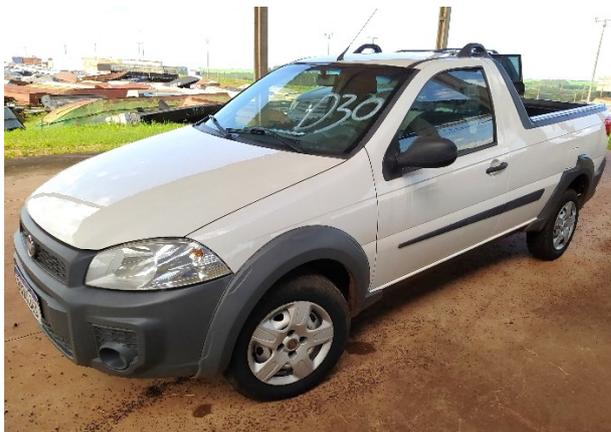
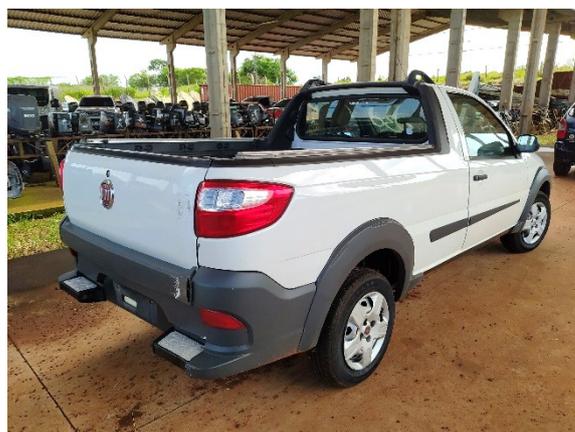
Figura 1 – Imagens do veículo questionado.

| Característica | |
|---|---|
| <i>Avarias</i> | Riscos e mossas na lataria do veículo, em especial na traseira (região direita); tampa da caçamba danificada e com dificuldades no fechamento; peça plástica protetora do espelho direito ausente. |

O veículo periciado — marca FIAT, modelo STRADA WK CC E, placas RDX4J63 (modelo Mercosul) — se encontrava em estado de conservação regular, e teve seu valor comercial estimado em R\$ 52.000,00 (cinquenta e dois mil reais), nas condições em que se encontrava.

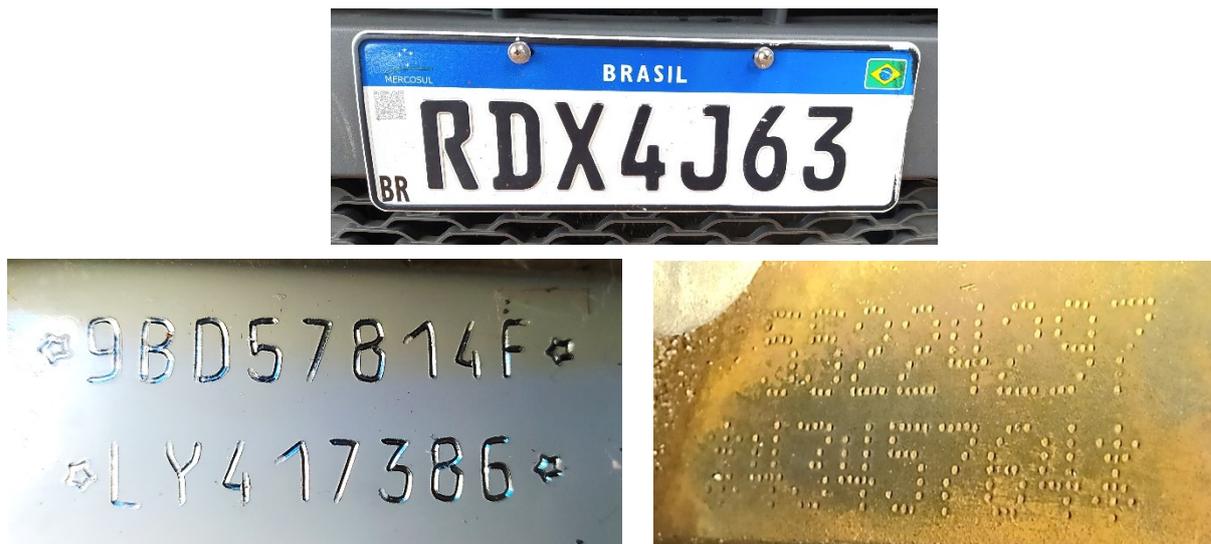
Figura 2 – Dados identificadores do veículo.
Placa dianteira, nº de Identificação Veicular (VIN⁴) e nº do motor.

Constatou-se, na sequência, a presença de etiqueta VIS⁵ na coluna da porta direita e no compartimento do motor, bem como gravações desse número em seus vidros⁶, sem vestígios de adulterações nessas numerações.

| Característica | |
|---|---|
| <i>Placas</i> | RDX4J63 - modelo Mercosul; placas com <i>QR Code</i> válido e sem vestígios de adulteração - numeração convergente com a constante no Infoseg. A placa traseira não se encontrava afixada no veículo, e sim solta no interior da caminhonete. |
| <i>Numeração do motor</i> | 552242974345764 - em gravação no bloco do motor, sem vestígios de adulteração; numeração convergente com a constante no Infoseg. |
| <i>Numeração do chassi</i> | 9BD57814FLY417386 - em gravação no assoalho do banco direito, sem vestígios de adulteração; numeração convergente com a constante no Infoseg. |

Não foram encontradas adulterações/alterações no Número de Identificação Veicular do veículo examinado.
