**LAUDO Nº 804/2023 – NUTEC/DPF/GRA/PR**

**LAUDO DE PERÍCIA CRIMINAL FEDERAL  
(VEÍCULOS)**

Item	Descrição	Quant.	Un.	Observação
1	Veículos não Classificados	1	UN	Placa: FCD4E21 Um veículo FORD FUSION AWD GTDI, 2016/2016, cor prata, PLACA FCD4E21.

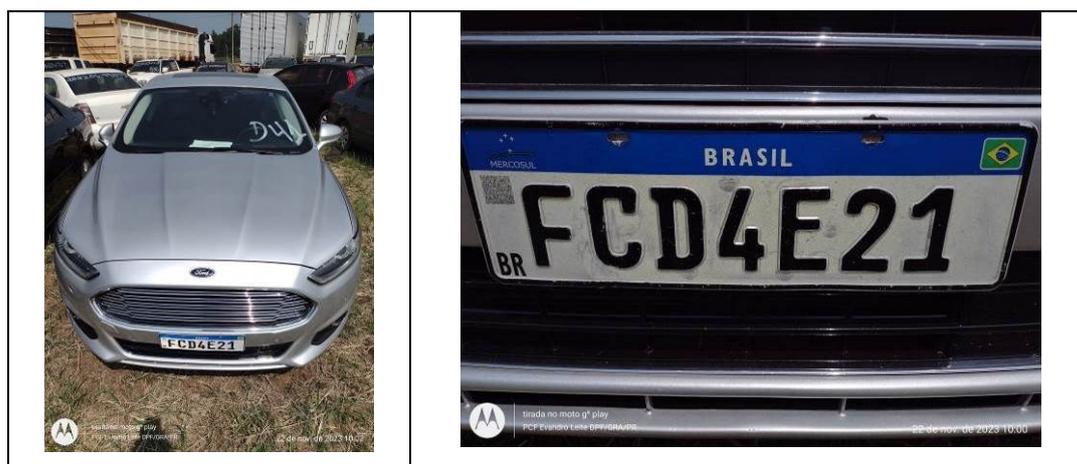
Figura 1: Veículo questionado

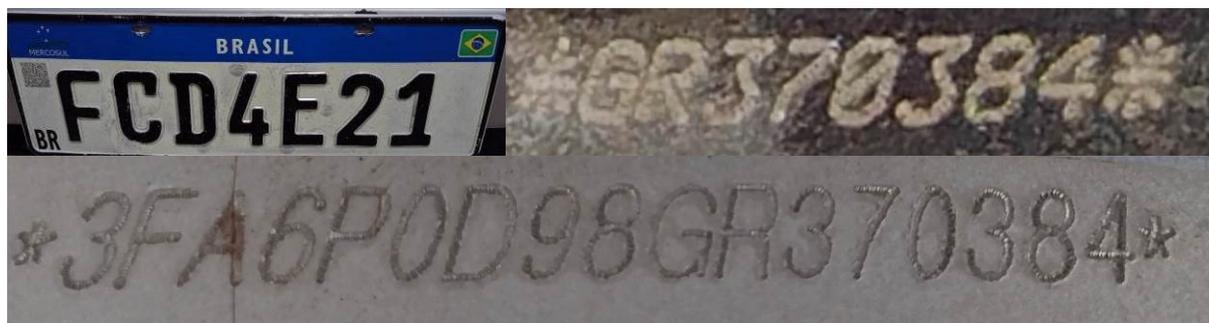
Em pesquisa ao NIV - Número de Identificação do Veículo (*VIN - Vehicle Identification Number*) nº 3FA6POD98GR370384, foi constatado que o veículo foi fabricado no México.

Figura 2 – Dados Identificadores do veículo.  
Imagens da placa dianteira, nº motor e nº chassi (verdadeiros).

Não foram encontrados indícios de adulterações no NIV do veículo e nem no motor.

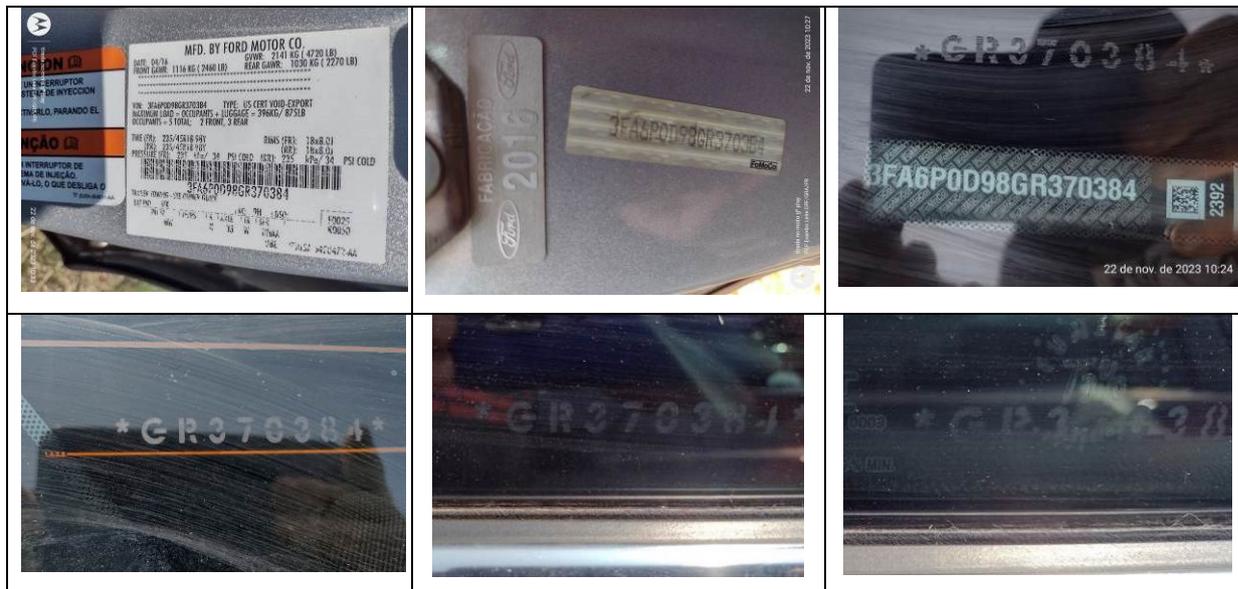
Correspondentes números VIN e VIS (*Vehicle Identification Section*)<sup>3</sup> foram localizados em etiquetas, plaquetas e decalques, nas colunas das portas, painel, próxima ao motor e em diversos vidros:

Figura 3: VIS (*Vehicle Identification Section*)

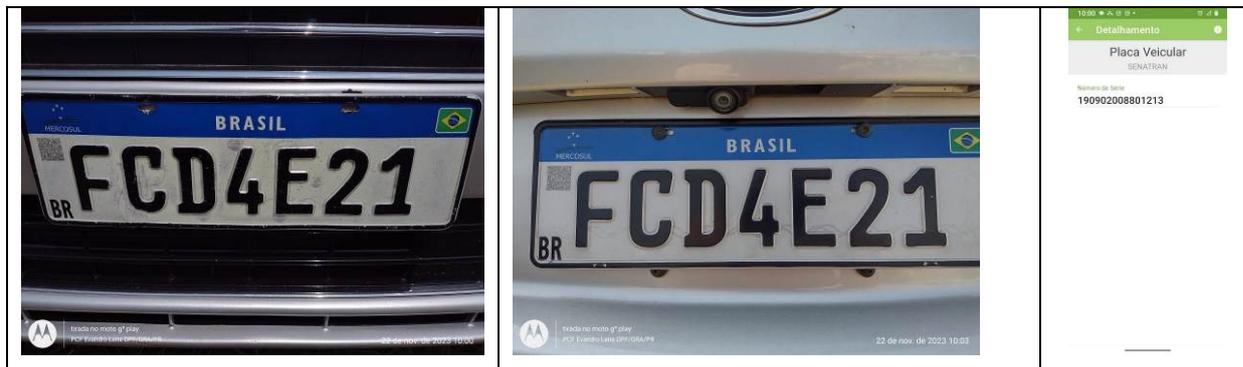
O veículo portava placas FCD4E21, dianteira e traseira, dadas como verdadeira. E em pesquisa ao QR Code da placa dianteira perante a Secretaria Nacional de Trânsito – SENATRAN, foi identificado número regular de série (190902008801213) condizente com o veículo em análise:

Figura 4: Placas dianteira e traseira (verdadeiras), e identificação QR Code da placa dianteira.

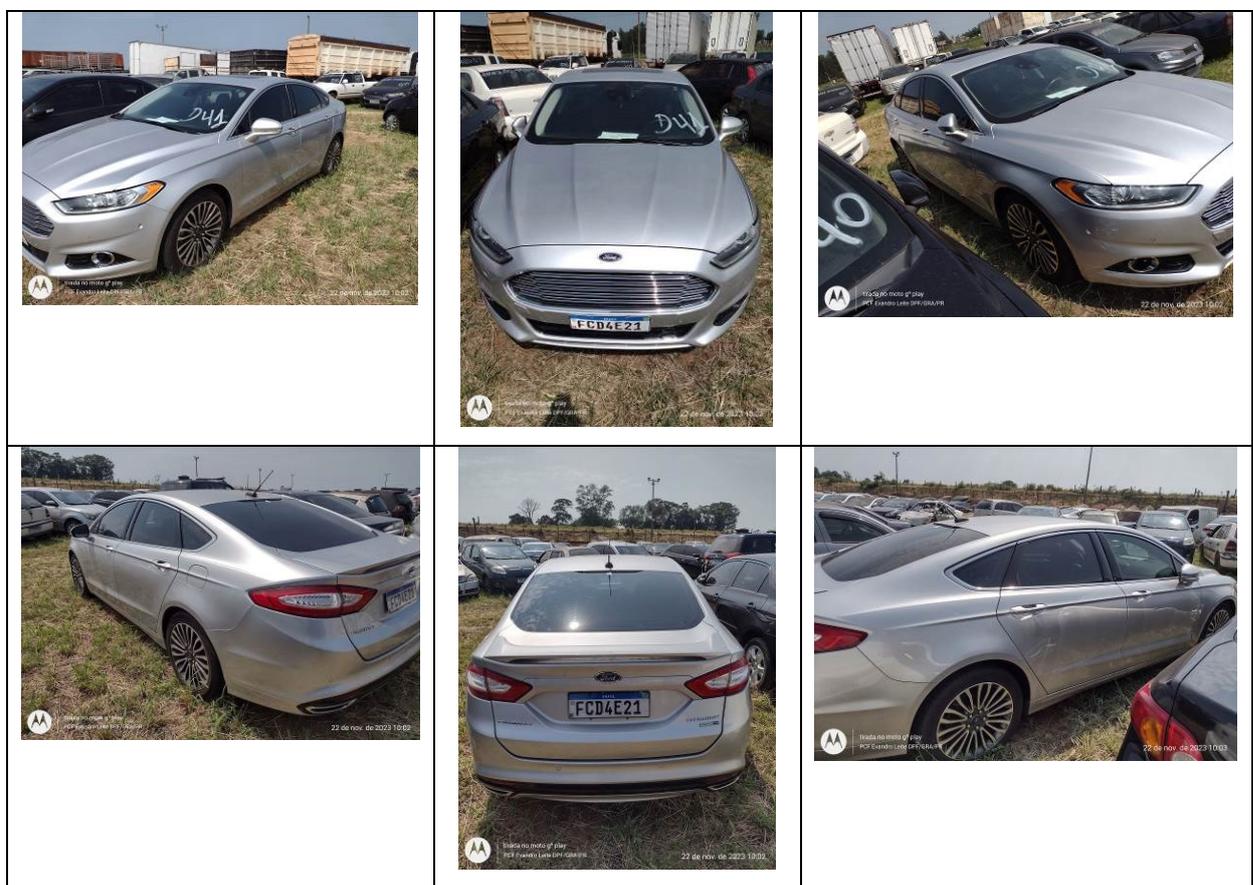
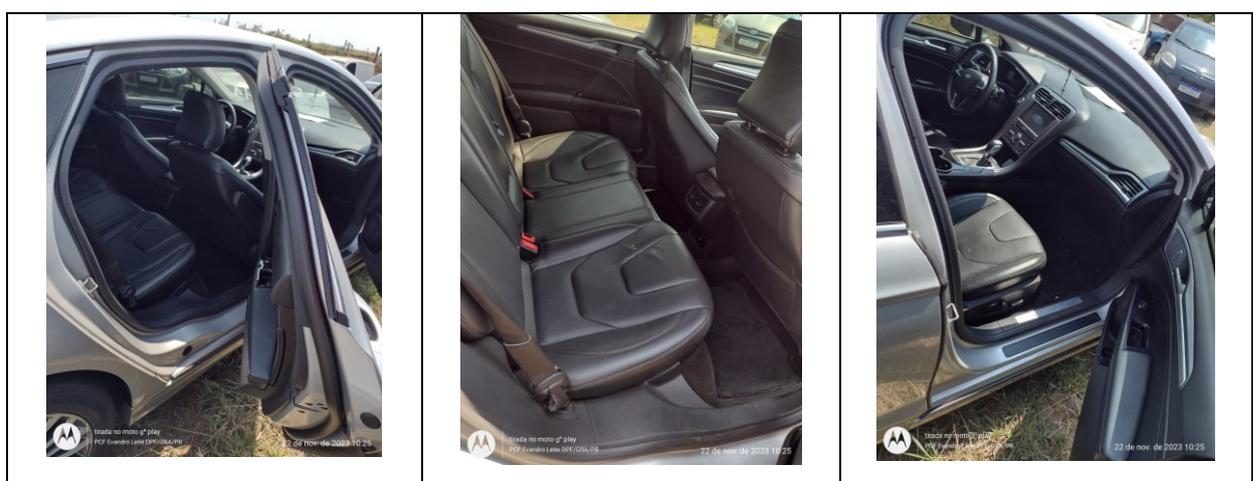
O veículo não apresenta adaptações de suas características originais.

Figura 5: Fotos da frente, traseira e laterais, direita e esquerda

Não houve no veículo adaptação de suas características originais que pudesse dissimular o transporte de produtos, substâncias e/ou mercadorias.

O estado de conservação do veículo é bom. Está avaliado em R\$ 80.000,00 (oitenta mil reais).

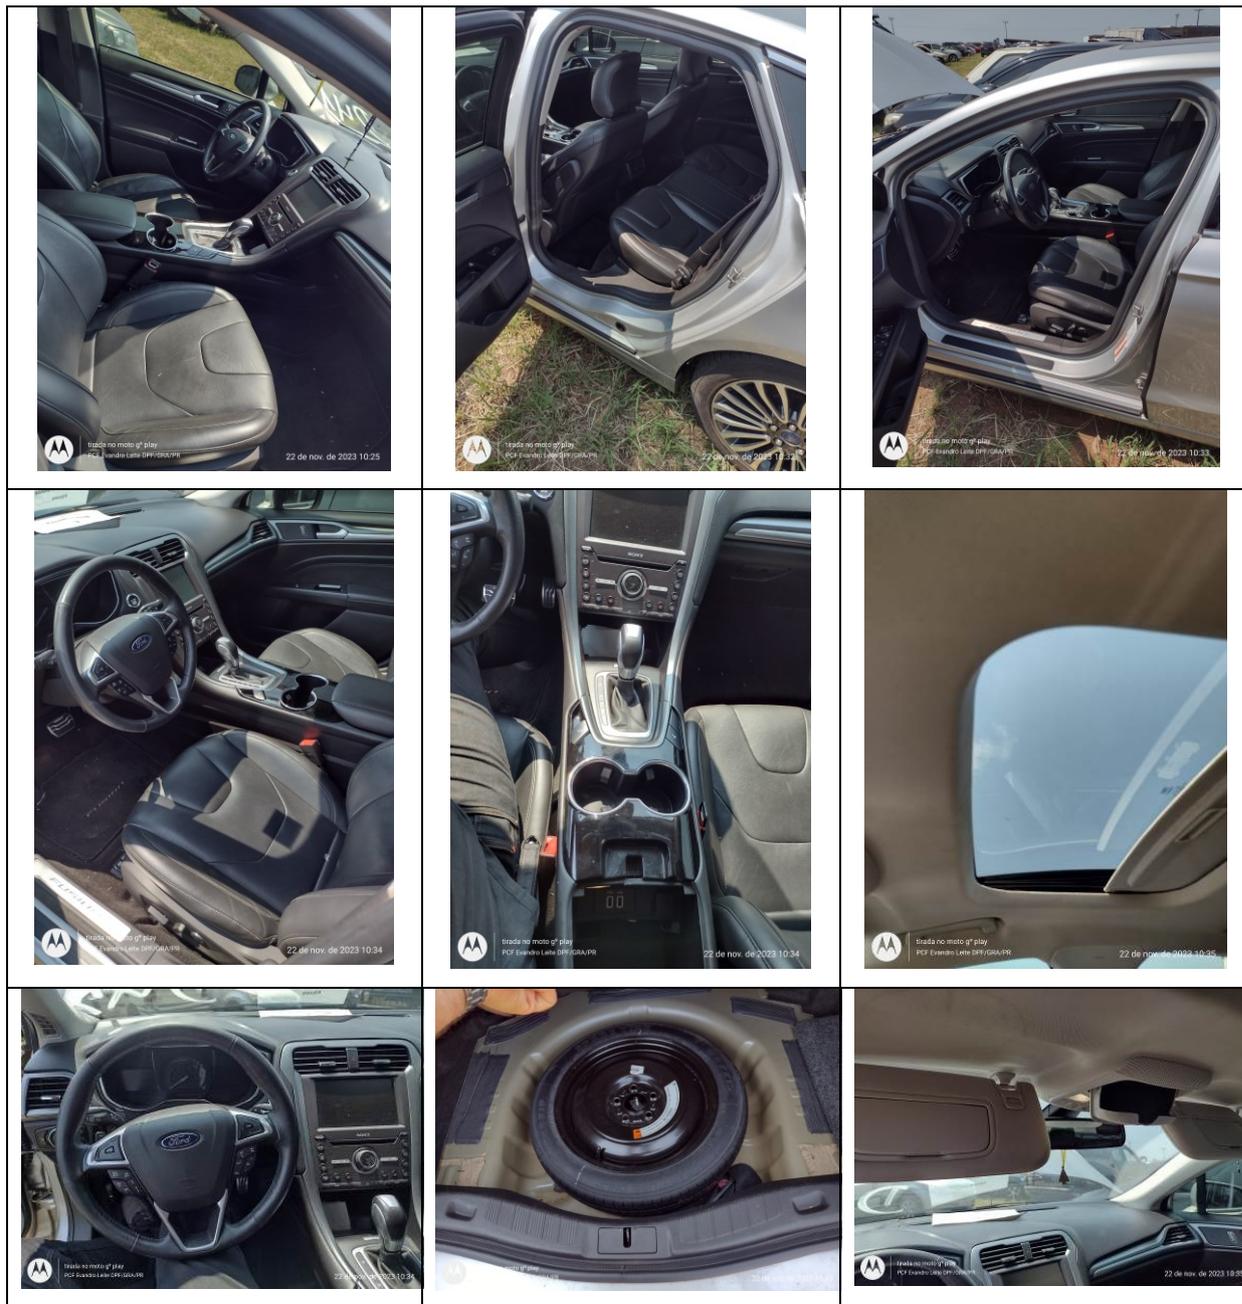
Figura 6: Fotos da parte interna

No veículo foi não encontrado rádio comunicador.

Não foram encontrados vestígios de substância entorpecente no veículo.

Não foi encontrado no interior do veículo rádio comunicador.
