LAUDO Nº 0825/2023 – NUTEC/DPF/GRA/PR

**LAUDO DE PERÍCIA CRIMINAL FEDERAL
(VEÍCULOS)**

O presente Laudo apresenta o resultado dos exames efetuados em um veículo da marca Chevrolet, modelo Onix, portando placas PMP9C82, apresentado na Figura 1.

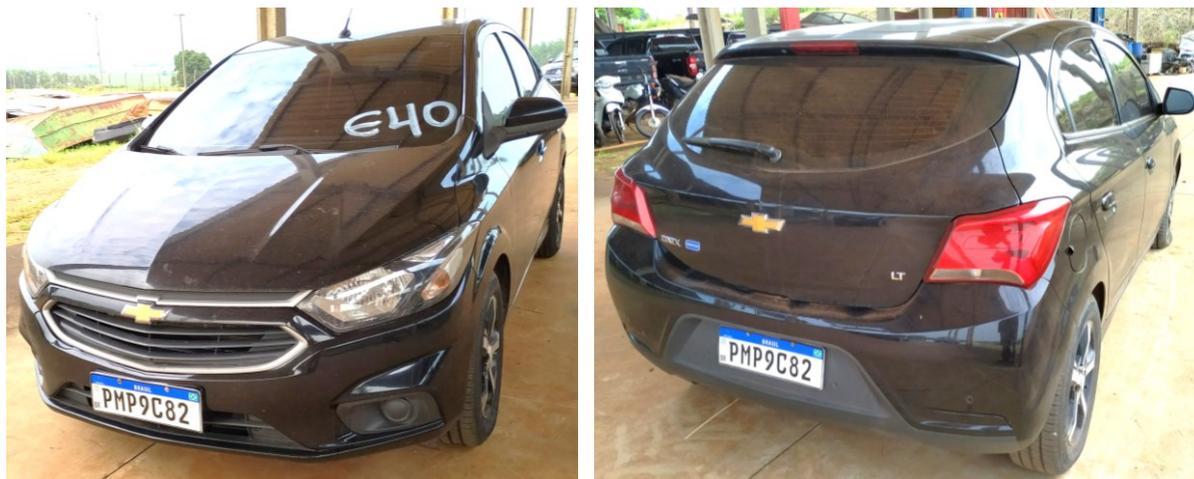
Figura 1 – Imagem frontal e traseira do veículo examinado

O veículo estava em estado regular de conservação e teve seu valor comercial estimado em R\$ 50.000,00 (cinquenta mil reais). Observa-se que não foram realizados testes em seus sistemas elétricos e mecânicos, que dependendo do estado de conservação destes, o valor estipulado pode sofrer alterações significativas.

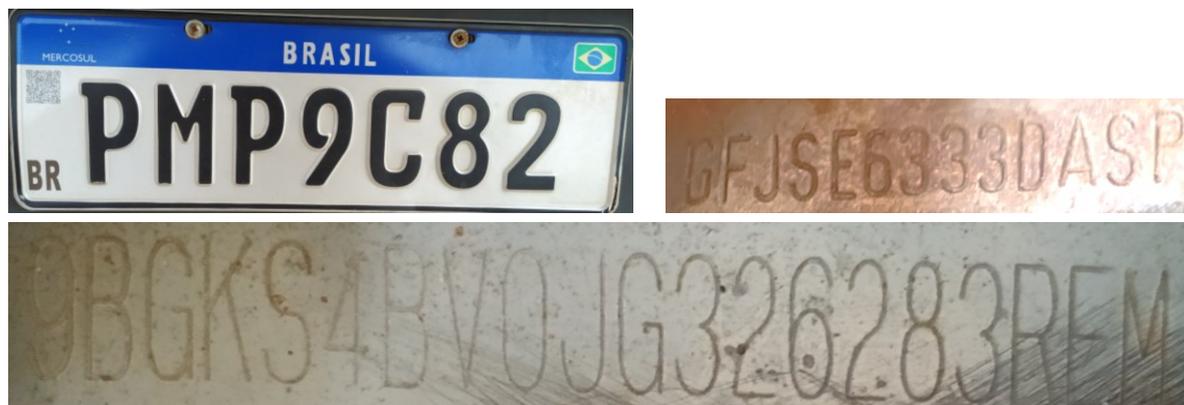
Característica	
<i>Tipo</i>	Automóvel
<i>Espécie</i>	Passageiro
<i>Fabricação</i>	Nacional
<i>Marca / Modelo</i>	Chevrolet / Onix 1.4AT LT
<i>Ano de fabricação/modelo</i>	2018 / 2018
<i>Cor</i>	Preta
<i>Combustível</i>	Alcool / Gasolina
Dados Identificadores	
<i>Placas</i>	PMP9C82 Sem sinais aparentes de adulteração
<i>Numeração do chassi</i>	9BGKS48V0JG326283 Com indicação de ser remarcado, em gravação no assoalho em frente ao passageiro e na parede corta fogo sob o capo, sem sinais aparentes de adulteração
<i>Numeração do motor</i>	GFJSE6333DASP Em gravação no bloco do motor, sem sinais aparentes de adulteração
Itens adicionais observados	
<i>Hodômetro</i>	100.241 Km
<i>Estado de conservação</i>	Regular
<i>Avarias</i>	Riscos e mossas ao longo da lataria, ferrugem no assoalho, pneu dianteiro direito furado
<i>Equipamentos e Acessórios</i>	Película escurecedora dos vidros
<i>Local adrede preparado</i>	Não detectado

Figura 2 – Dados identificadores do veículo
Placa traseira, nº do motor e nº do chassi.

Não foram encontrados sinais de adulteração nos Números de Identificação Veicular (NIV) e demais elementos identificadores do veículo objeto de exame do presente Laudo.
