**LAUDO Nº 842/2023 – NUTEC/DPF/GRA/PR**

**LAUDO DE PERÍCIA CRIMINAL FEDERAL  
(VEÍCULOS)**

O presente Laudo de Perícia Criminal Federal apresenta o resultado dos exames efetuados em um veículo da marca CITROEN, modelo XSARA PICASSO EXA, placas DUB5F43 (modelo Mercosul), apresentado na Figura 1. O veículo corresponde ao item 3 do Termo de Apreensão nº 4267077/2023-DPF/GRA/PR.

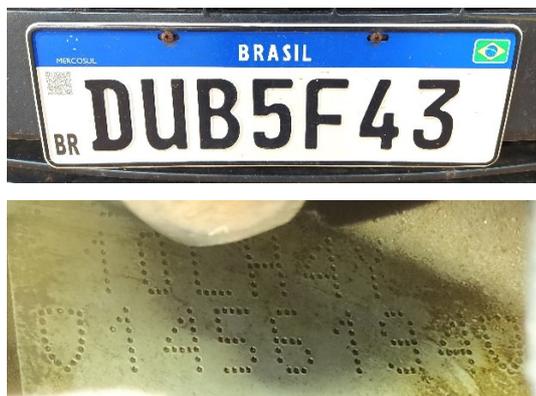
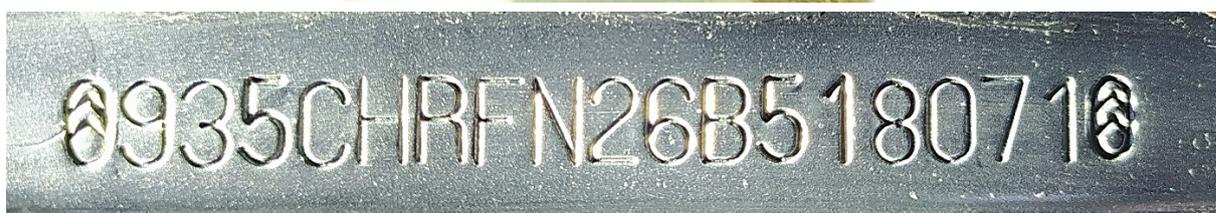
Figura 2 – Dados identificadores do veículo.

Placa dianteira, nº do motor e nº de Identificação Veicular - VIN<sup>4</sup>.

Constatou-se, na sequência, a presença de etiqueta VIS<sup>5</sup> na coluna da porta dianteira direita e no compartimento do motor, bem como gravações desse número em seus vidros, sem vestígios de adulterações nessas numerações.

Não foram encontradas adulterações/alterações no Número de Identificação Veicular do veículo examinado.

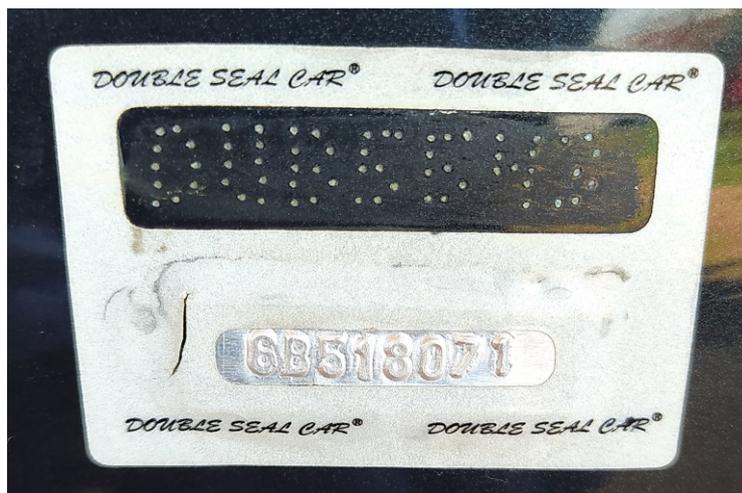
Figura 3 – Exemplo de vacina antifurto presente no veículo periciado.

<i>Avarias</i>	Sem avarias consideráveis.
<i>Acessórios e observações</i>	Rodas esportivas; ar-condicionado; vidros com acionamento elétrico; aparelho de som automotivo; câmbio automático; veículo com vacina antifurto nas colunas das portas e nas portas ( <i>Double Seal Car</i> ).
<i>Valor comercial</i>	Aproximadamente R\$ 14.000,00 (quatorze mil reais), nas condições em que se encontrava.
