LAUDO Nº 651/2023 – NUTEC/DPF/GRA/PR

**LAUDO DE PERÍCIA CRIMINAL FEDERAL
(VEÍCULOS)**

Item	Descrição	Quant.	Un.	Observação
2	Veículos não Classificados	1	UN	Placa: MEJ4A46 Veículo Marca: VOLKSWAGEN Modelo: PARATI 1.6 TRACKFIELD (Ano Modelo: 2007/2008) predominantemente de Cor: Vermelha (Ult. Info de Cidade/UF: TREVISO - SC).

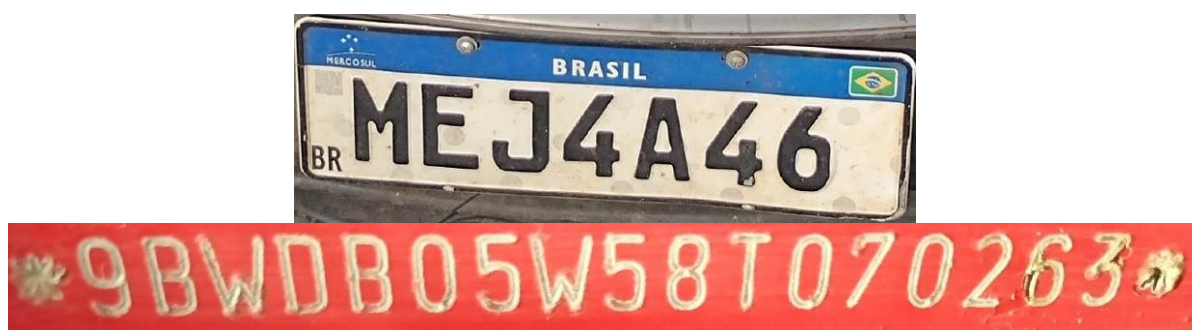
Em pesquisa ao NIV - Número de Identificação do Veículo (*VIN - Vehicle Identification Number*) nº 9BWDB05W58T070263, foi constatado que o veículo foi fabricado no Brasil.

Figura 2 – Dados Identificadores do veículo.
Imagens da placa dianteira e nº chassi (verdadeiros).

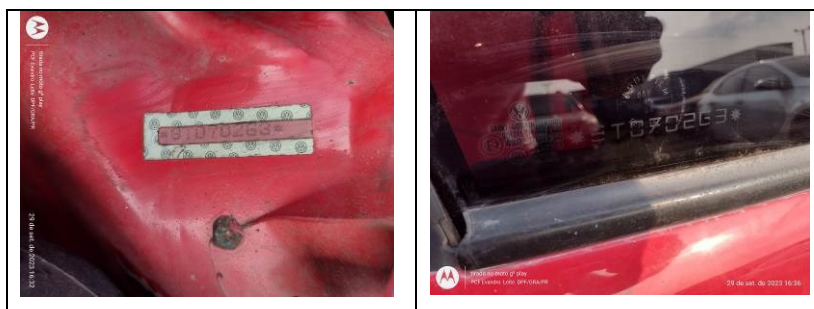
Correspondente número VIS (*Vehicle Identification Section*)³ foi localizado em etiqueta próxima do motor e em diversos vidros:

Figura 3: VIS (*Vehicle Identification Section*)

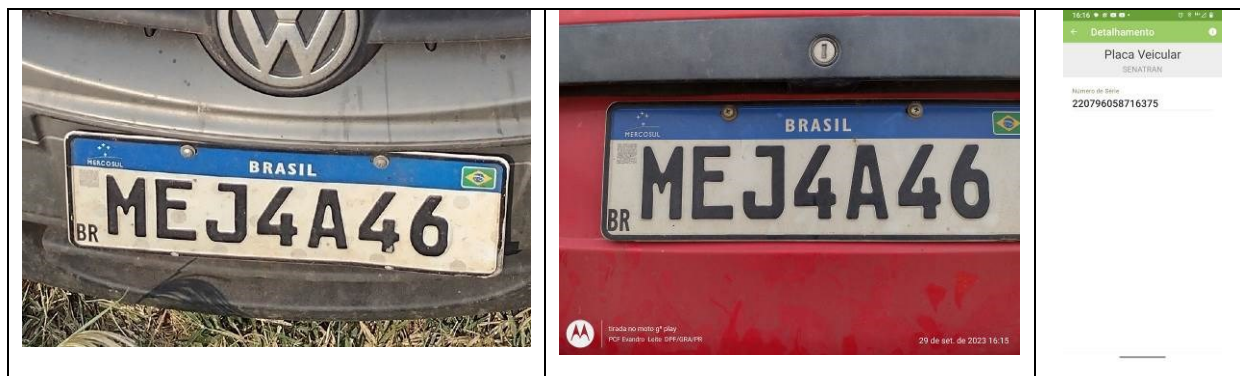
O veículo portava placas MEJ4A46, dianteira e traseira, dadas como verdadeira. E em pesquisa ao QR Code da placa traseira perante a Secretaria Nacional de Trânsito – SENATRAN, foi identificado número regular de série (220796058716375) condizente com o veículo em análise:

Figura 4: Placas dianteira e traseira (verdadeiras), e identificação QR Code.

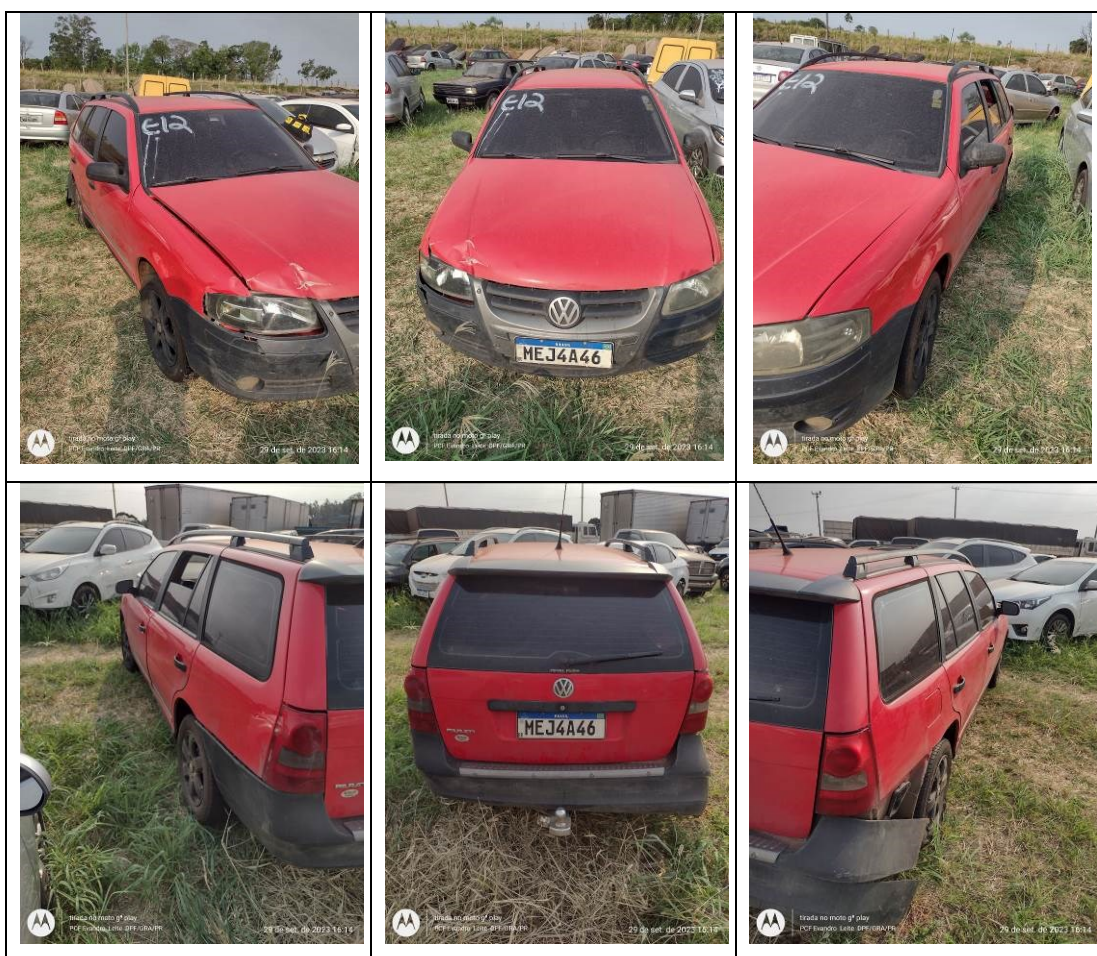
<i>Placa</i>	MEJ4A46
<i>Série QR Code</i>	220796058716375 (placa traseira)
Itens adicionais observados	
<i>Hodômetro</i>	170.516 KM
<i>Estado de conservação</i>	Ruim
<i>Acessórios</i>	Películas escuras, rádio, vidros elétricos e ar-condicionado
<i>Avarias</i>	Diversos amassados e arranhões na lataria, pintura desgastada, ambos para-choques quebrados, capô empenado, maçaneta de porta quebrada
<i>Valor comercial</i>	R\$ 20.000,00 (vinte mil reais)

O veículo não apresenta adaptações de suas características originais.

Figura 5: Fotos da frente, traseira e laterais, direita e esquerda

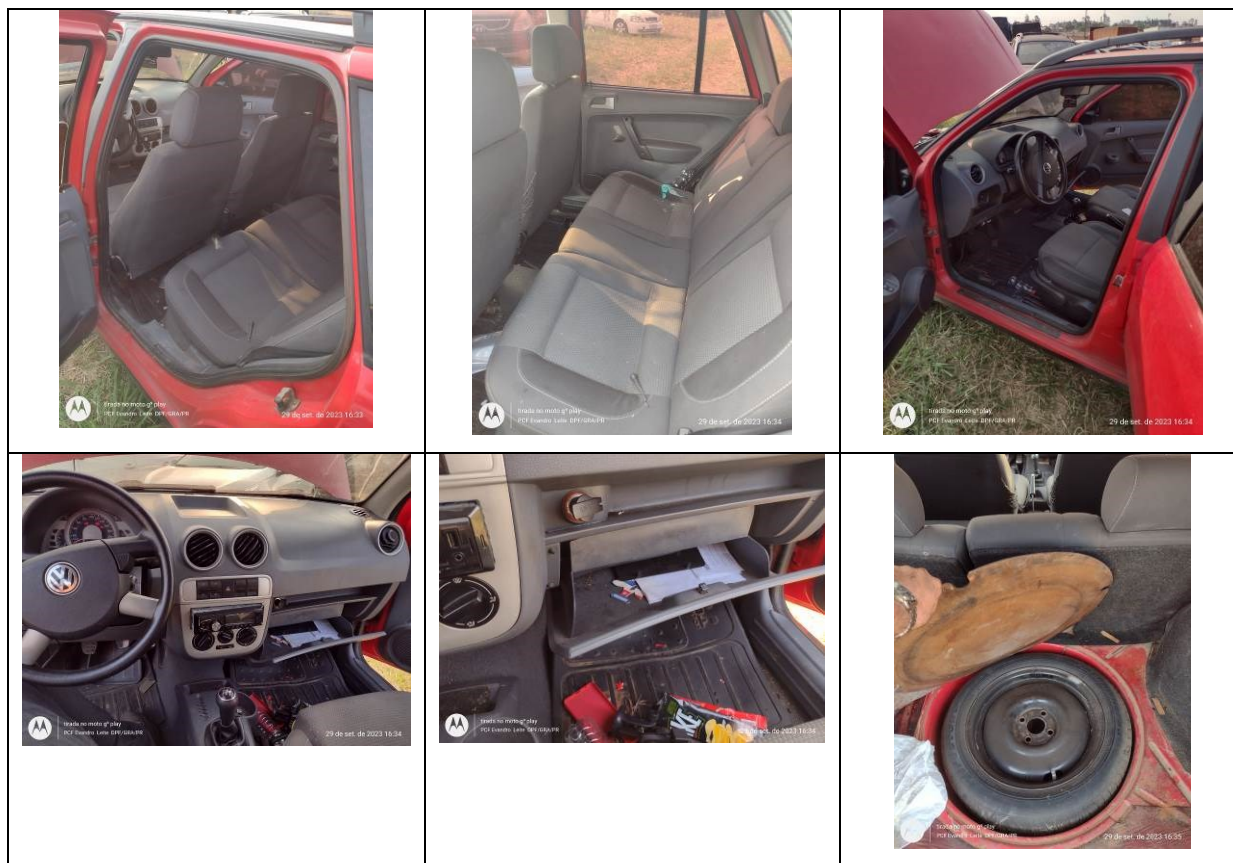
Figura 6: Fotos da parte interna

Na cabine do veículo foi não encontrado rádio comunicador.
