LAUDO N° 663/2023 – NUTEC/DPF/GRA/PR

**LAUDO DE PERÍCIA CRIMINAL FEDERAL
(VEÍCULOS)**

No dia 10/10/2023, em atenção à solicitação supracitada, o Perito signatário deste laudo examinou o veículo da marca Volkswagen, portando placas de identificação AME – 2343, apreendido conforme consta no item 3 do Termo de Apreensão n° 3318659/2023 (Apreensão n° 384/2023), lavrado na Delegacia de Polícia Federal em Guaíra/PR, em 16/08/2023.

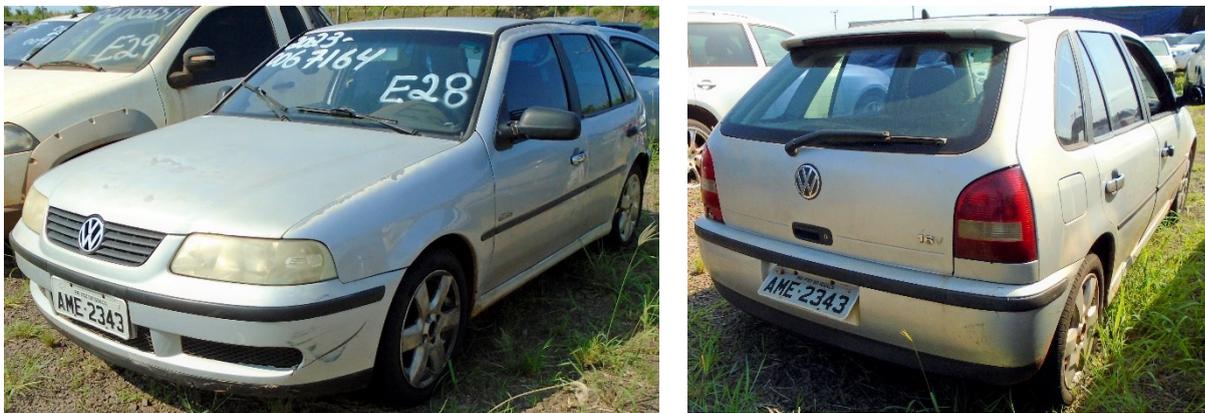
Figura 1 – Veículo questionado.

O presente Laudo apresenta o resultado dos exames efetuados no veículo referido na seção I - HISTÓRICO (Figura 1).

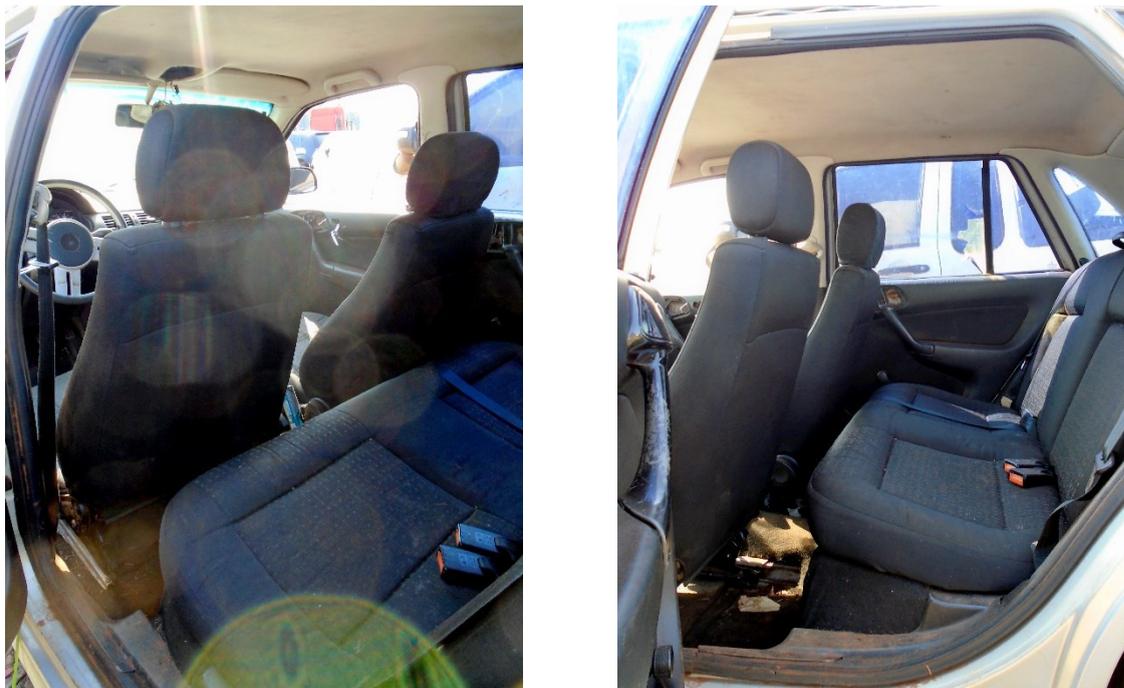
2.a: Interior da cabine

As principais características do veículo, observadas durante a realização dos exames, estão apresentadas na Tabela 1 e Figura 2.
